# Asbestinventarisatattest

Ooststraat 28, 8930 Menen

Attestnummer : 20251119-000023.000

Uitgegeven op : 19.11.2025

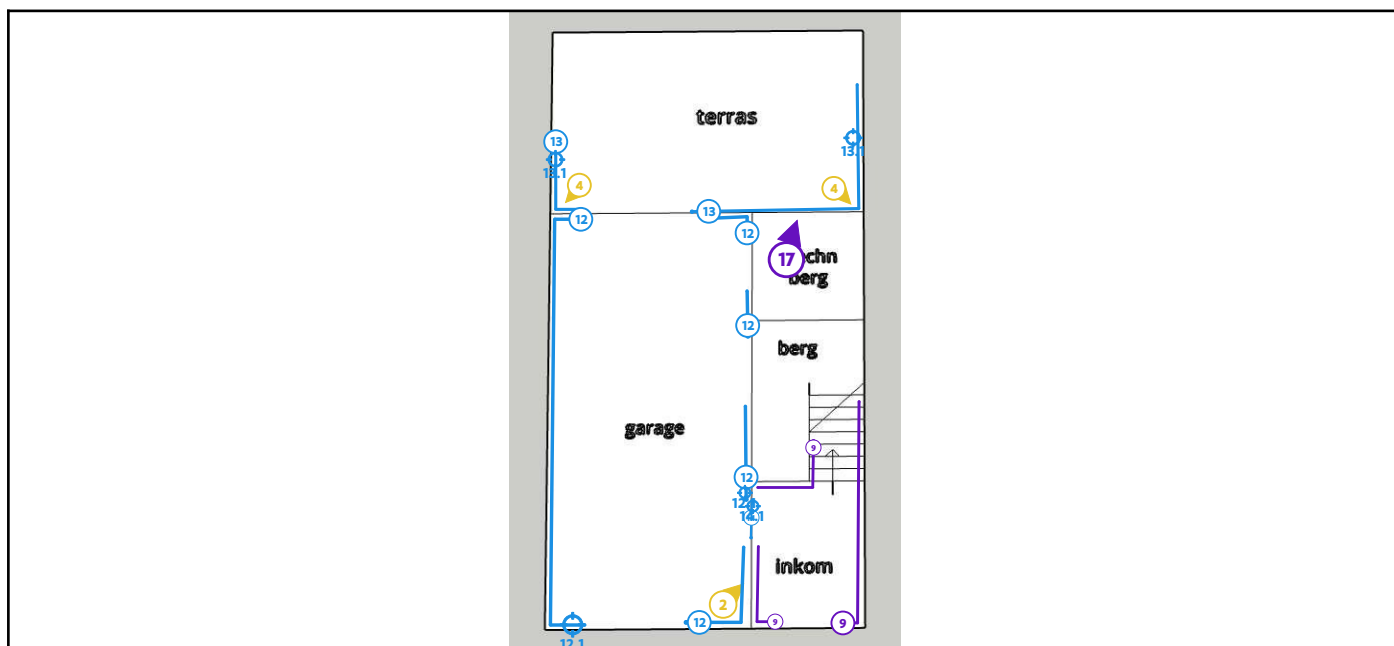
## Plan 1.1: gelijkvloers + terras

| Beschrijving | Type | Actie |
|---|---|---|
| 2. Asbestcementbuis in garage | Asbestmateriaal | Zorgvuldig beheren |
| 4. asbestcementbuis op terras | Asbestmateriaal | Zorgvuldig beheren |

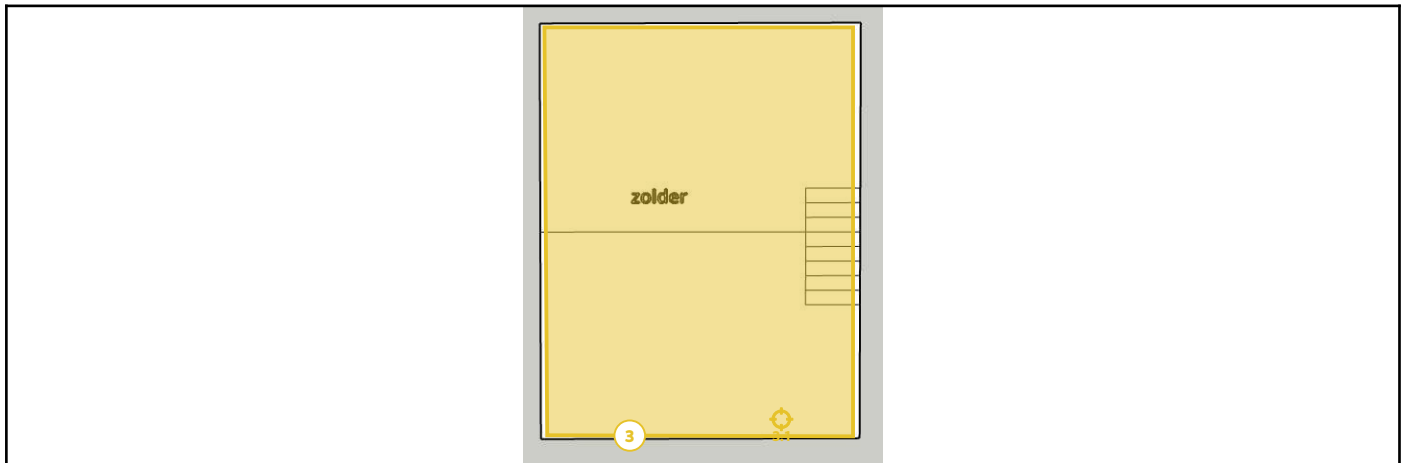
## Plan 1.9: zolder

| Beschrijving | Type | Actie |
|---|---|---|
| 3. menuiserie onderdakplaten | Asbestmateriaal | Zorgvuldig beheren |

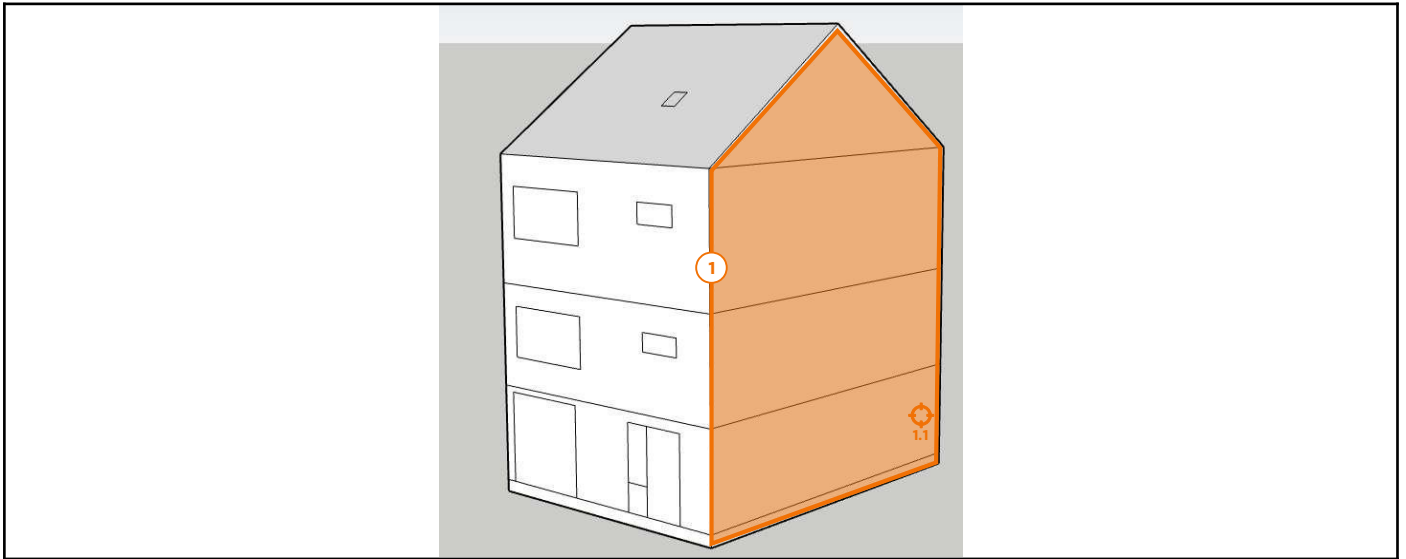
## Plan 1.10: rechtergevel

| Beschrijving | Type | Actie |
|---|---|---|
| 1. leien aan zijgevels | Asbestmateriaal | <a href="#">Verwijderen</a> |

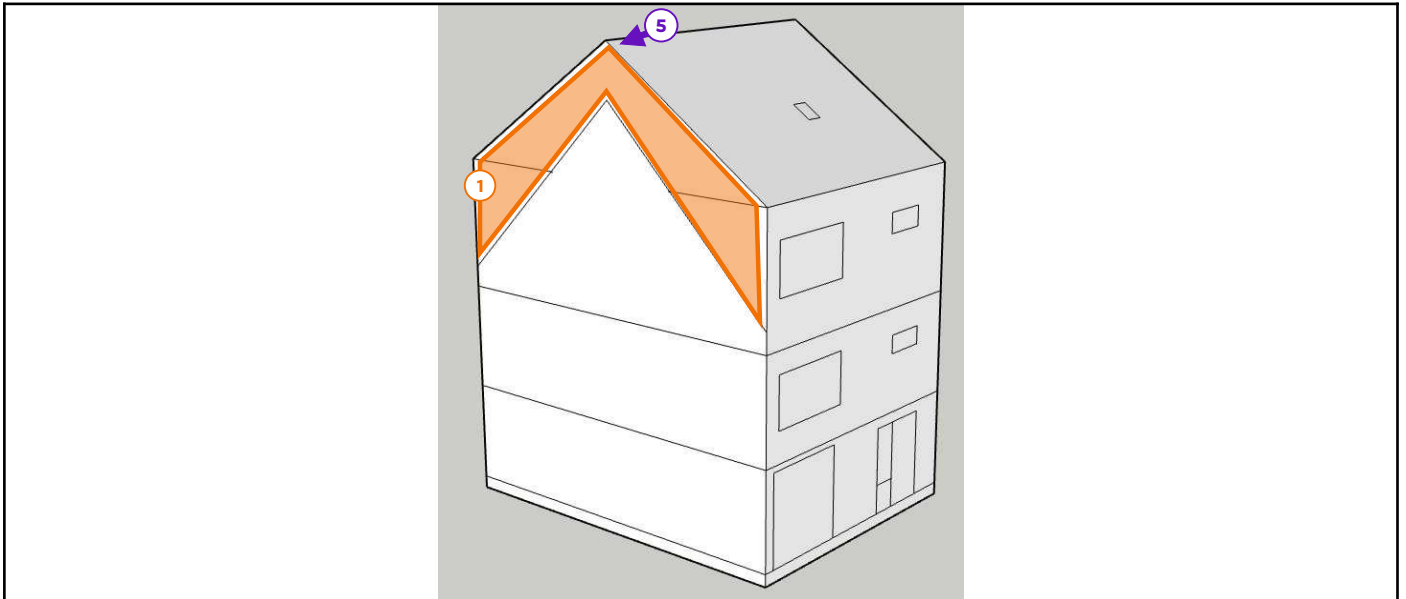
## Plan 1.11: zijgevel

| Beschrijving | Type | Actie |
|---|---|---|
| 1. leien aan zijgevels | Asbestmateriaal | <a href="#">Verwijderen</a> |
| 5. schoorsteen | Beperking | - |

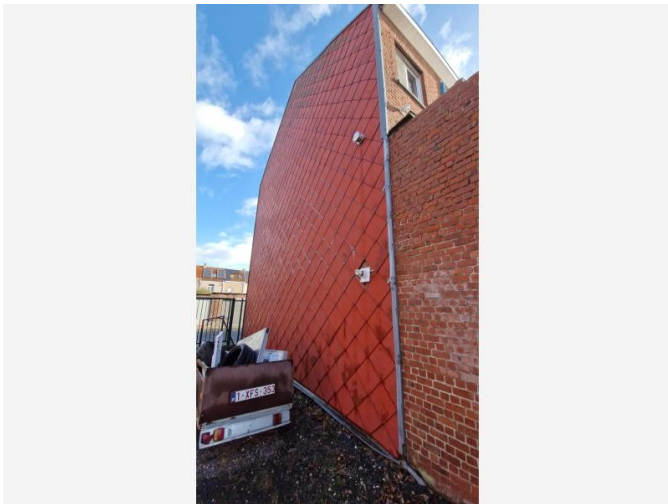
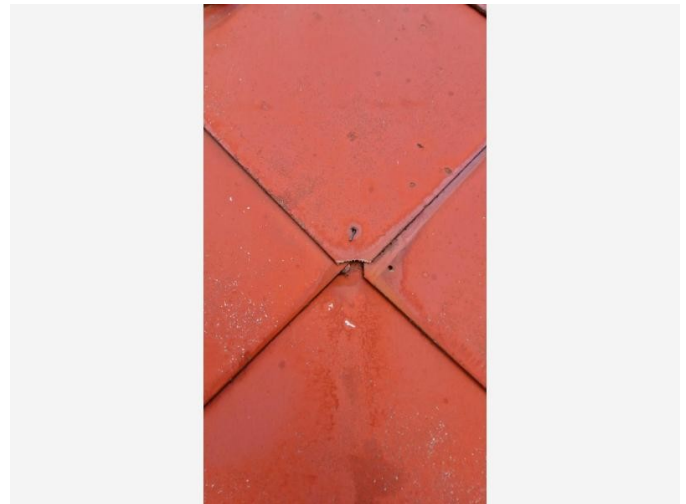
| Fiche 1: leien aan zijgevels..... | 20 |

Het asbestmateriaal valt onder de mijlpaal van 2034.

Verwijderen

| Eindbeoordeling materiaalisico | Zeer laag materiaalisico en/of zeer lage kans op vezelvrijgave |

| # | Type | Referentie | Resultaat |
|---|---|---|---|
| 1.1 | Puntmonster | PS02 | Chrysotiel |

| Opmerking | leien aan volledige rechtergevel en aan linkergevel boven het dak van de buur. |

- Verwijder dit asbestmateriaal zo snel mogelijk. Volg de toestand goed op.

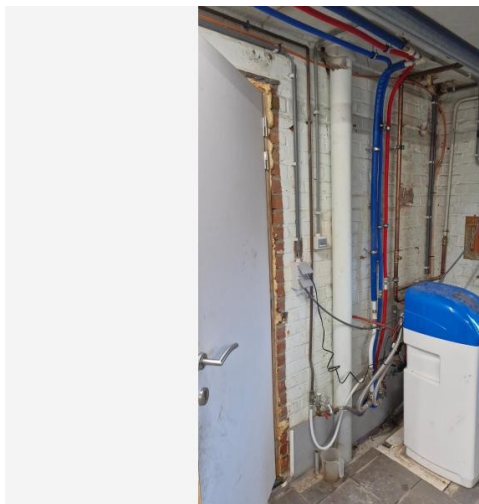
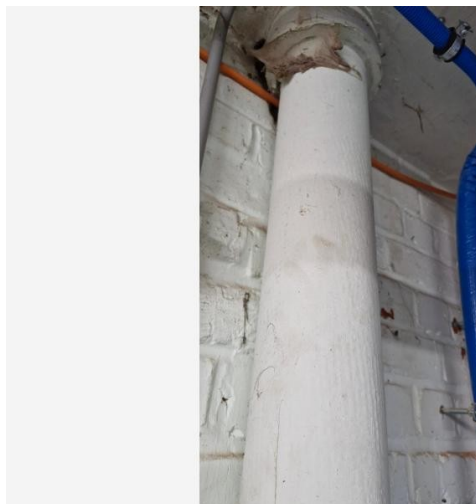
| Fiche 2: Asbestcementbuis in garage..... | 24 |

Het asbestmateriaal valt onder de mijlpaal van 2040.

Zorgvuldig beheren

| Eindbeoordeling materiaalrisico | Laag materiaalrisico en/of verlaagde kans op vezelvrijgave |

| Asbestsoort (vezeltype) | Crocidoliet aanwezig |

- Zorg voor een veilig beheer. Vermijd het beschadigen van het asbestmateriaal. Controleer de toestand jaarlijks op wijzigingen.

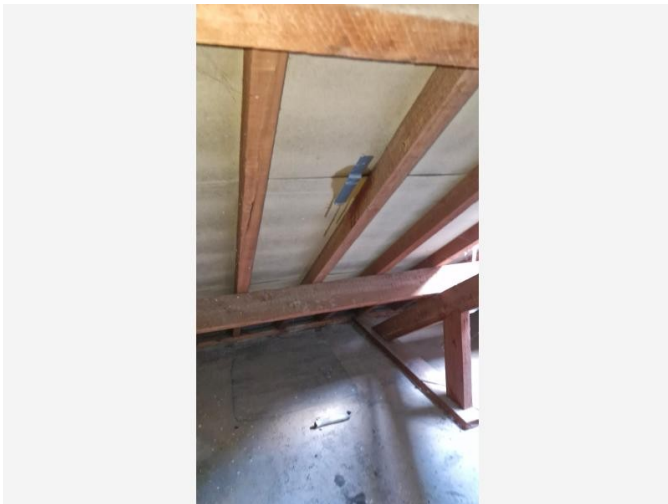
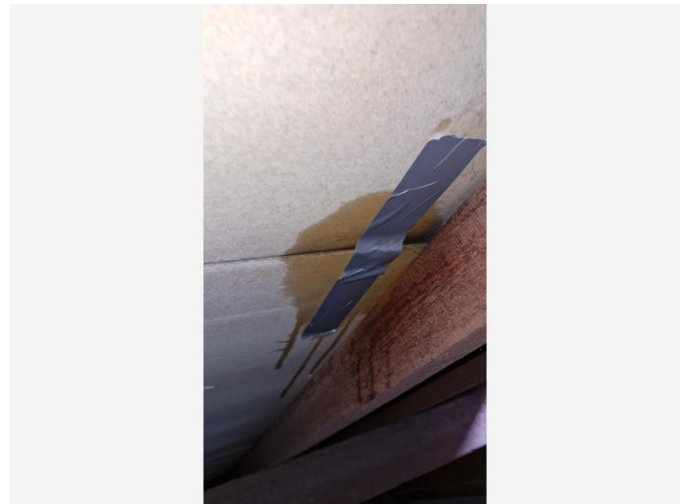
| Fiche 3: menuiserie onderdakplaten..... | 27 |

Het asbestmateriaal valt onder de mijlpaal van 2040.

Zorgvuldig beheren

- Zorg voor een veilig beheer. Vermijd het beschadigen van het asbestmateriaal. Controleer de toestand jaarlijks op wijzigingen.

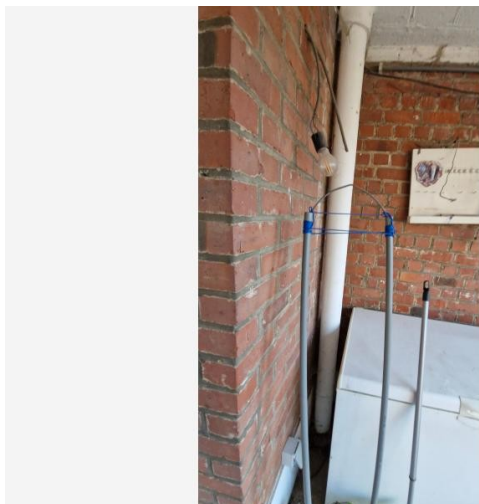
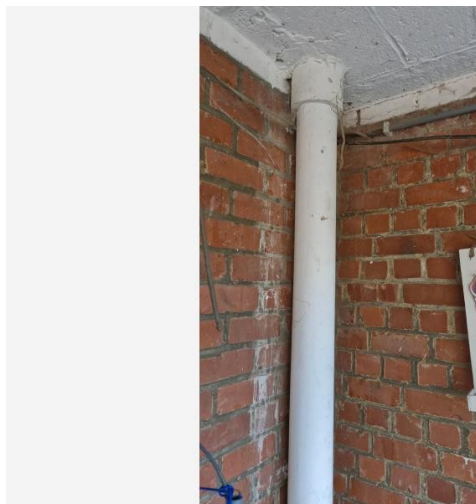
| Fiche 4: asbestcementbuis op terras..... | 31 |

| Opmerking | 2 asbestcementbuizen in hoeken overdekt terras. |
