# Asbestinventarisatetest

Zwarte Duivelsstraat 23/003, 3545 Halen

Attestnummer : **20251120-000396.001**

Uitgegeven op : **20.11.2025**

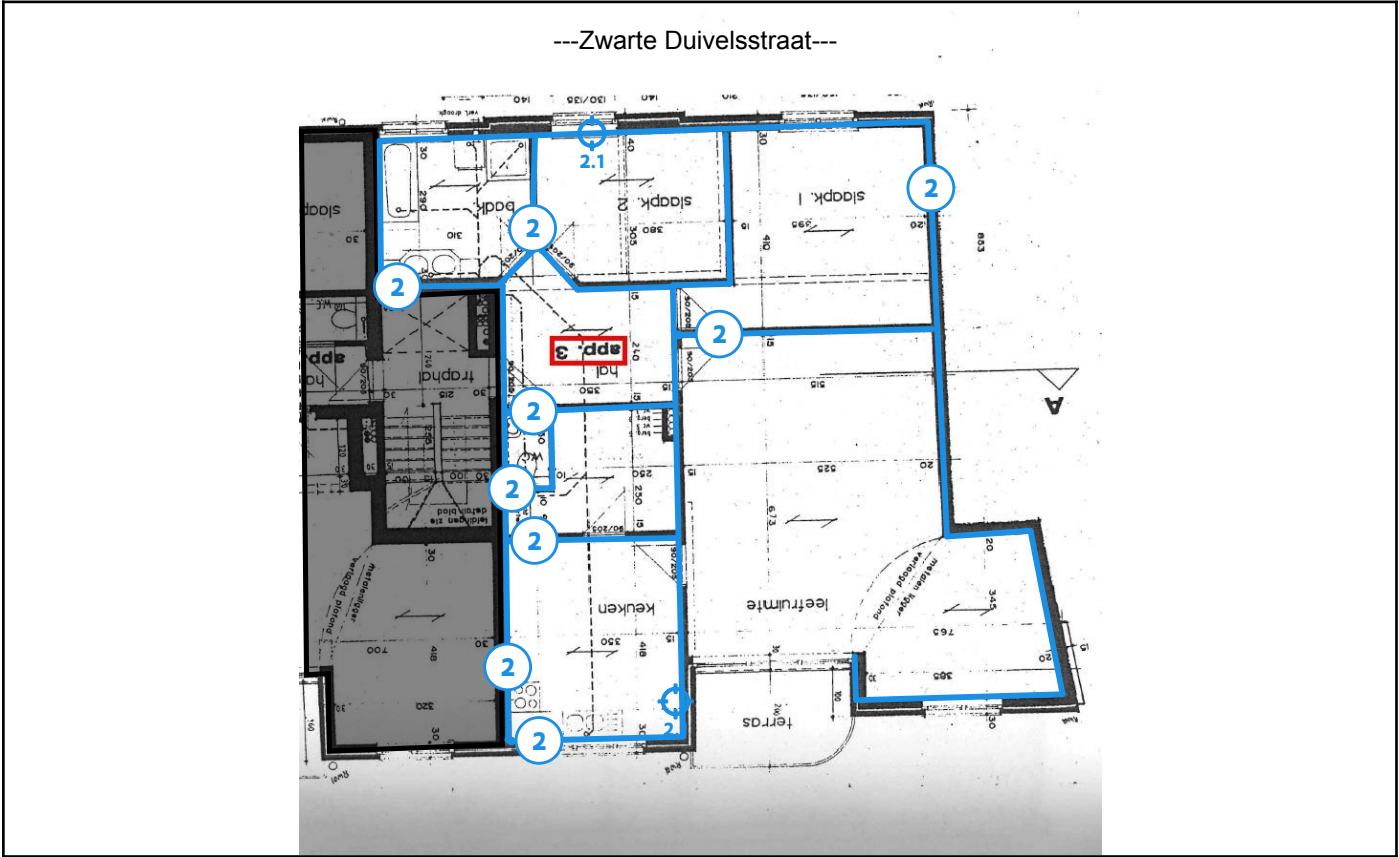
# Plan 1.2: V+1

| Beschrijving | Type | Actie |
|---|---|---|
| 2. Pleisterwerk muren | Geen asbest | - |
| 2.1 Code: MM-01 | Mengmonster | - |

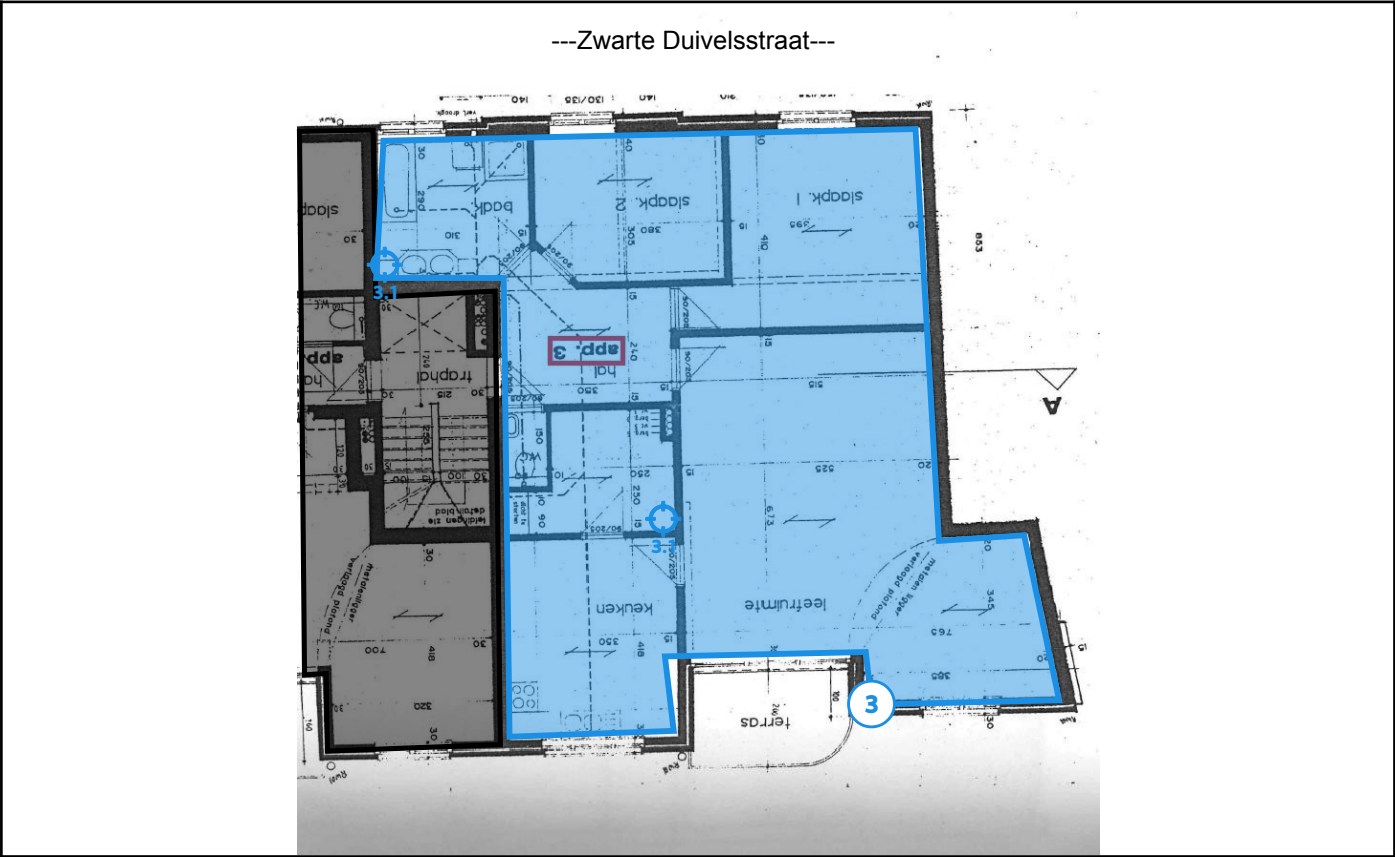
# Plan 1.3: V+1

| Beschrijving | Type | Actie |
|---|---|---|
| 3. Pleisterwerk plafonds | Geen asbest | - |
| 3.1 Code: MM-02 | Mengmonster | - |

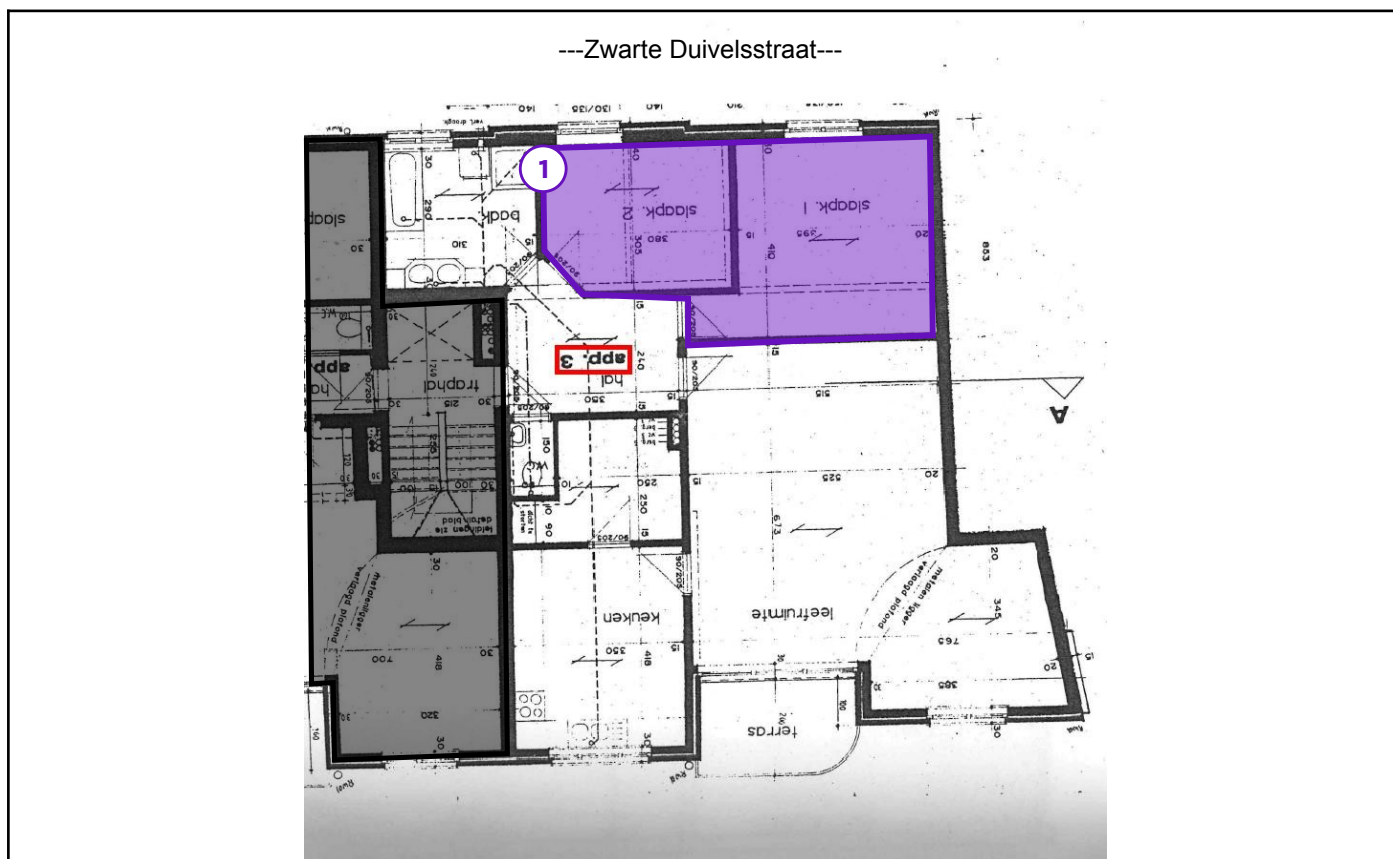
## Plan 1.4: V+1

| Beschrijving | Type | Actie |
|---|---|---|
| 1. Vinylvloer (slaapkamers) | Advies | - |

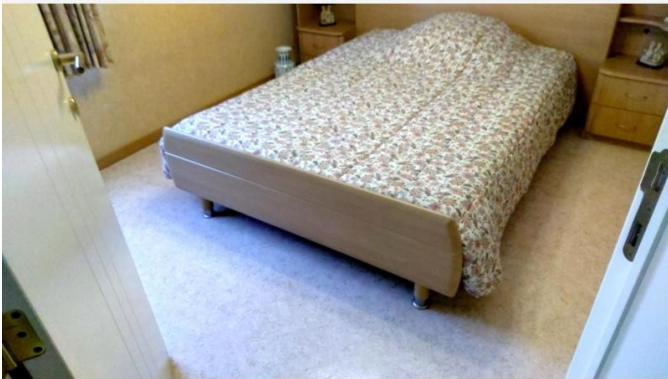
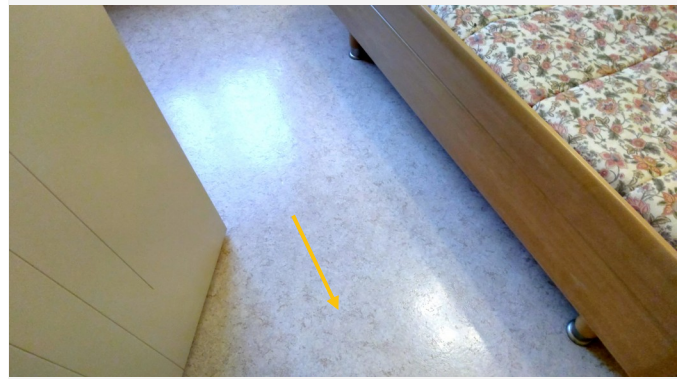
## Fiche 1: Vinylvloer (slaapkamers)

De vinylvloer op de slaapkamers werd gecontroleerd en is niet verdacht.

Flexibel en geen viltlaag aanwezig.

| Basis voor advies | De asbestdeskundige beoordeelt het materiaal als niet-asbestverdacht. |

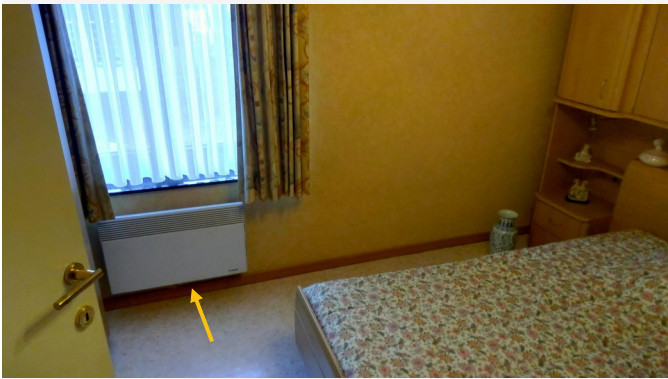
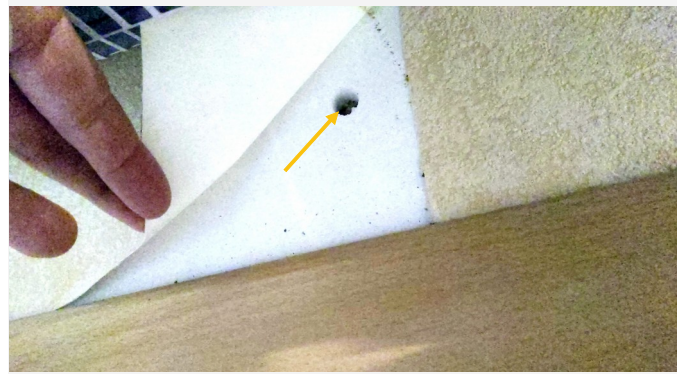
## Fiche 2: Pleisterwerk muren

Geen asbest

| # | Type | Referentie | Resultaat |
|---|---|---|---|
| 2.1 | Mengmonster | MM-01 | Geen asbest |

| Opmerking | Het pleisterwerk van de muren werd bemonsterd in de keuken en slaapkamer.<br><br>Geen cv-ruimte + traphal aanwezig in het appartement. |

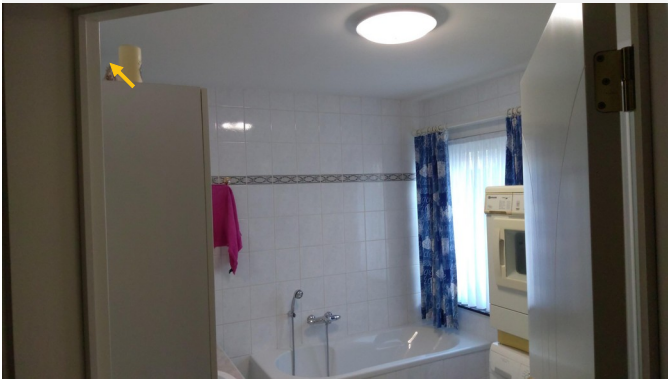
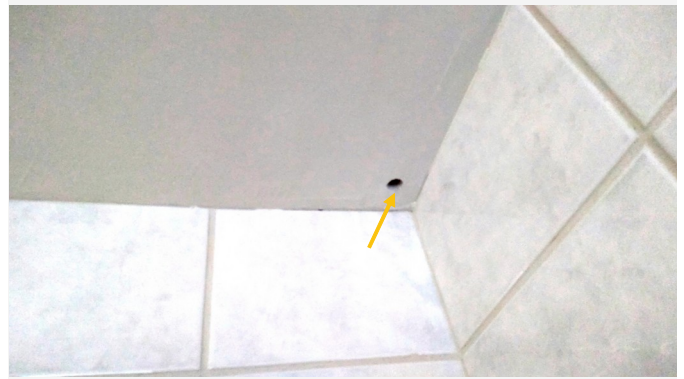
## Fiche 3: Pleisterwerk plafonds

Geen asbest

| # | Type | Referentie | Resultaat |
|---|---|---|---|
| 3.1 | Mengmonster | MM-02 | Geen asbest |

| Opmerking | Het pleisterwerk van het plafond werd bemonsterd in de berging en badkamer.<br><br>Geen traphal + cv-ruimte aanwezig in het appartement. |

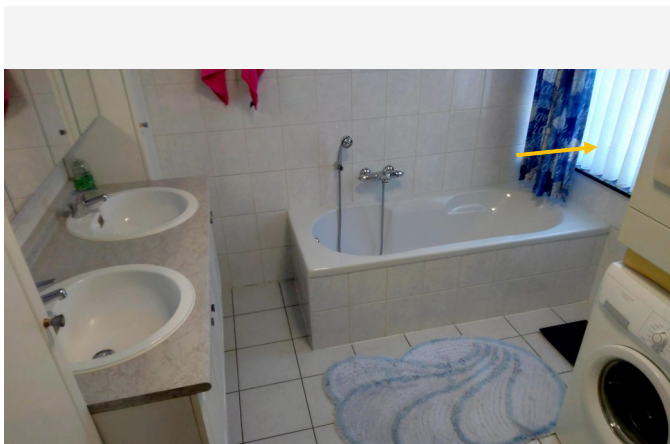
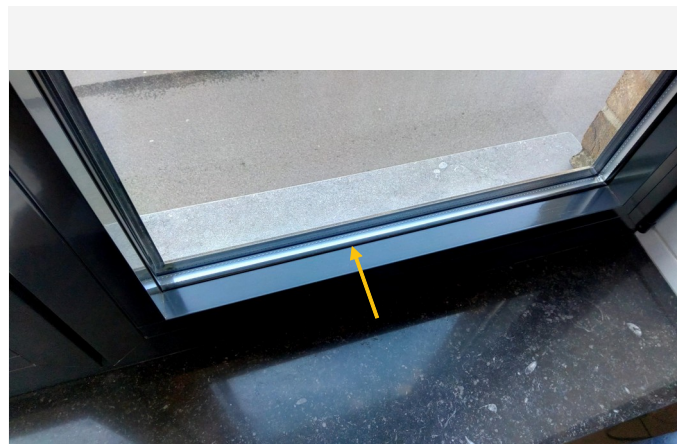
### Fiche 4: Mastiek ramen

| Beschrijving | Notitie | Terug te vinden op plannen |
|---|---|---|
| Fiche 4: Mastiek ramen | De mastiek van de ramen werd gecontroleerd en is niet verdacht.<br><br>Betreft silicone. | - |
