Asbestinventarisatetest

Fabriekstraat 320, 1601 Sint-Pieters-Leeuw

Attestnummer : 20251127-000107.000

Uitgegeven op : 27.11.2025

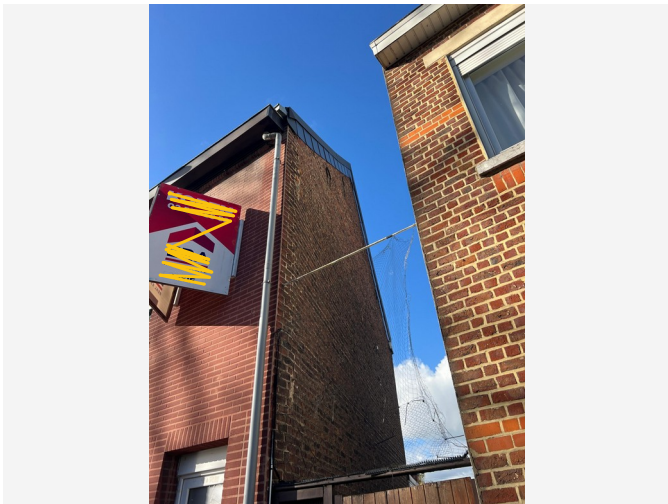
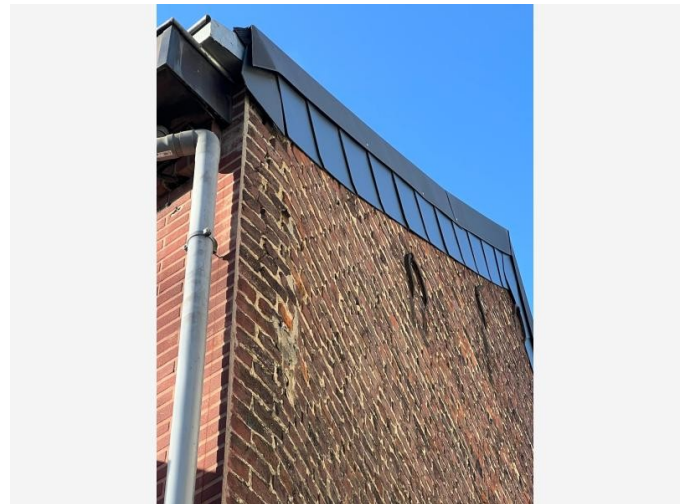
Het asbestmateriaal valt onder de mijlpaal van 2034.

Verwijderen

Eindbeoordeling materiaalrisico	Laag materiaalrisico en/of verlaagde kans op vezelvrijgave
---------------------------------	--

Gebondenheid	Categorie 1: hechtgebonden in oorsprong
Asbestsoort (vezeltype)	Crocidoliet aanwezig
Asbestconcentratie	Laag (< 50%)
Afschermingsgraad van het gehele materiaal	Geheel of deels vrij aan de buitenlucht
Toestand van het materiaal	Onbeschadigd, niet verweerd

Beschrijving	Gevel met leien
Omgeving	Buiten
Primaire drager	Wand buitenschil
Asbestmateriaal	Dak- en gevelbekleding - Lei, shingle
Bindmiddel van asbestmateriaal	Cement
Gebondenheid op basis van bindmiddel	Hecht
Hoeveelheid (oppervlakte - aantal)	<ul style="list-style-type: none">• 4,00 m² - 1 stuk
Totale oppervlakte	4,00 m ²
Eenvoudig bereikbaar	Ja
Bevestigingswijze	<ul style="list-style-type: none">• Genageld, geniet
Identificatiemethode	<p>De asbestdeskundige beoordeelt het materiaal als asbestverdacht en dus asbesthoudend, en dit zonder monstername.</p> <p>Motivatie: Er is een onderzoeksbeperking die monstername verhindert; De ruimte of het materiaal bevindt zich hoger dan 3,5 meter vanaf een vaste ondergrond.</p>
Destructieve handeling voor identificatie	Nee
Opmerking	De hoeveelheid is een zo nauwkeurig mogelijke opmeting. Hieraan kunnen evenwel geen rechten worden ontleend.

- Verwijder dit asbestmateriaal zo snel mogelijk. Volg de toestand goed op.
- Hemelwater dat afspoelt van asbestcement daken of gevels kan asbestdeeltjes bevatten. Gebruik het enkel voor gesloten circuits (bv. spoelen toiletten). Reinig na het vervangen van het dak of de gevel de dakgoten en regenwaterput of -ton om asbesthoudend sediment of slib te verwijderen
- Voer bijkomende staalname(s) uit.

- Eenvoudige handelingen: mag via doe-het-zelf of door werknemer(s) met opleidingsattest eenvoudige handelingen
Deze toepassing kan door een aannemer die over een opleidingsattest eenvoudige handelingen beschikt of door een particulier (doe-het-zelf), verwijderd worden indien er geen verhoogd risico op vrijgave van asbestvezels (max. concentratie 0,01 vezels/cm³ - CODEX Art. VI.3-54) ontstaat en de toepassing voorafgaand wordt gefixeerd/bevochtigd; de individuele elementen zonder machinale werktuigen (boormachine, slijpschijf, hogedrukreiniger,...) en zonder breken of gooien een voor een losgemaakt worden; en ten slotte dubbel en luchtdicht verpakt weggevoerd worden naar een erkend afvalpunt (recyclagepark).

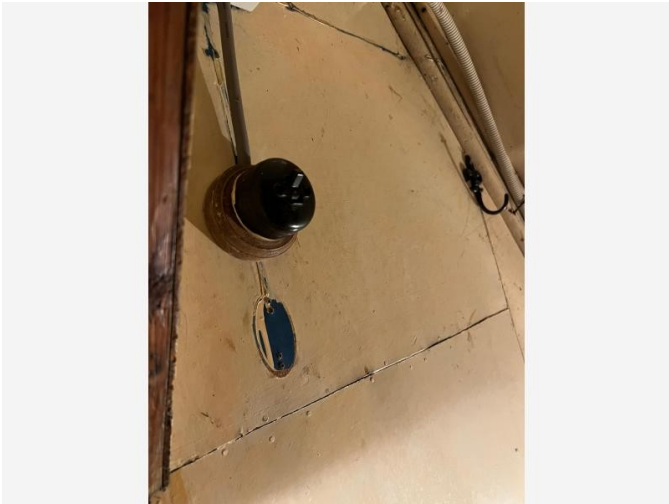
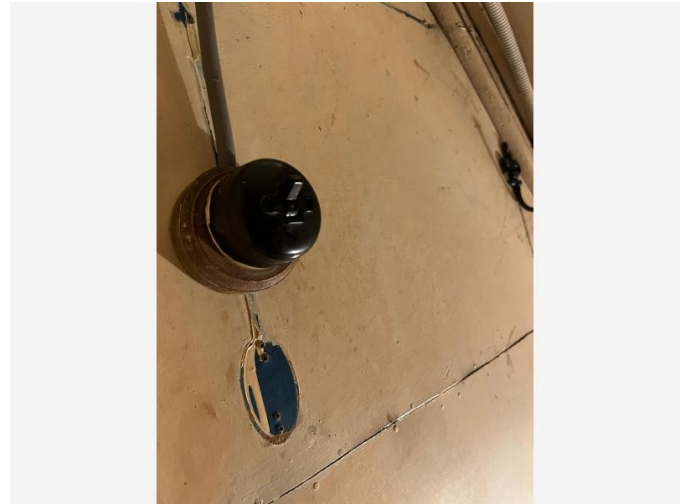
Het asbestmateriaal valt onder de mijlpaal van 2040.

Zorgvuldig beheren

Eindbeoordeling materiaalrisico	Laag materiaalrisico en/of verlaagde kans op vezelvrijgave
---------------------------------	--

Gebondenheid	Categorie 1: hechtgebonden in oorsprong
Asbestsoort (vezeltype)	Crocidoliet aanwezig
Asbestconcentratie	Laag (< 50%)
Afschermingsgraad van het gehele materiaal	Geheel of deels (ook) vrij aan de binnenlucht
Toestand van het materiaal	Onbeschadigd, niet verweerd

Beschrijving	Bakeliet schakelaars/stopcontacten
Omgeving	Binnen
Primaire drager	Communicatie en elektrische infrastructuur en uitrusting
Asbestmateriaal	Plaat, paneel, tablet - Type Bakeliet
Bindmiddel van asbestmateriaal	Kunststof of -hars
Gebondenheid op basis van bindmiddel	Hecht
Hoeveelheid (oppervlakte - dikte - aantal)	• 0,10 m ² - 1,00 cm - 1 stuk
Totaal volume	0,001 m ³
Eenvoudig bereikbaar	Ja
Bevestigingswijze	• Geschroefd
Identificatiemethode	De asbestdeskundige beoordeelt het materiaal als asbestverdacht en dus asbesthoudend, en dit zonder monstername. Motivatie: De monstername brengt andere schade aan dan schade die inherent is aan de monstername.
Destructieve handeling voor identificatie	Nee
Opmerking	De hoeveelheid is een zo nauwkeurig mogelijke opmeting. Hieraan kunnen evenwel geen rechten worden ontleend.

- Zorg voor een veilig beheer. Vermijd het beschadigen van het asbestmateriaal. Controleer de toestand jaarlijks op wijzigingen.
- Voer bijkomende staalname(s) uit.

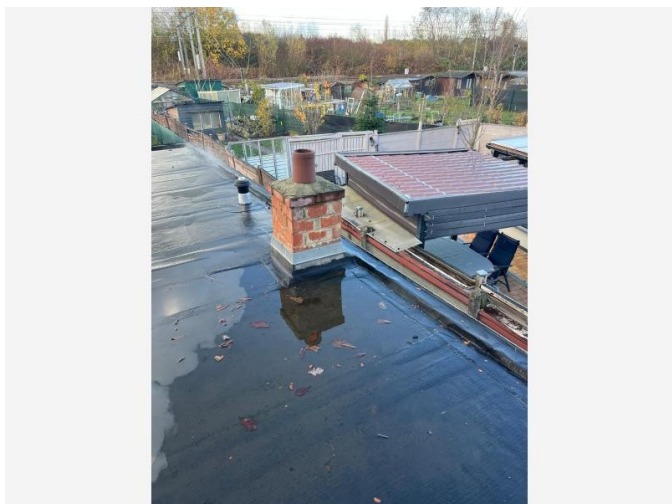
Tijdelijke beperking

Reden: Het te onderzoeken materiaal situeert zich hoger dan 3,50 m te rekenen vanaf een veilige ondergrond

Uitleg van de asbestdeskundige: De schouw bevat binnenin mogelijk een asbestcement rookgaskanaal. Laat dit onderzoeken bij eventuele werken.

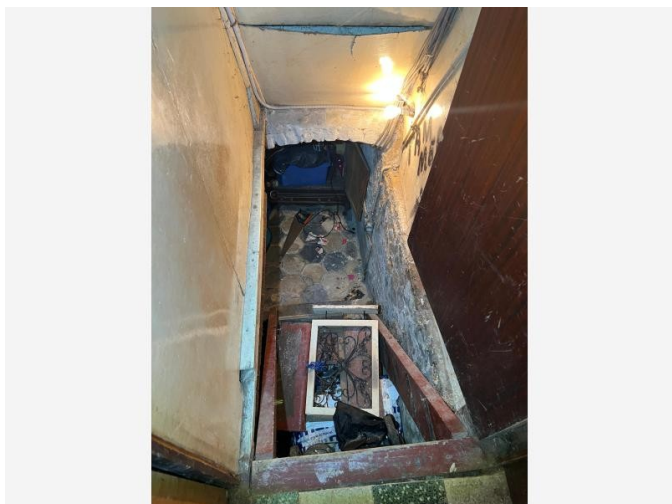
Tijdelijke beperking

Reden: Er is geen volledige risicobeoordeling mogelijk

Uitleg van de asbestdeskundige: Er is geen toegang tot de kelder. De vaste trap werd weggenomen.

De kelder kon niet worden onderzocht. Indien een trap wordt geplaatst kan deze worden onderzocht.

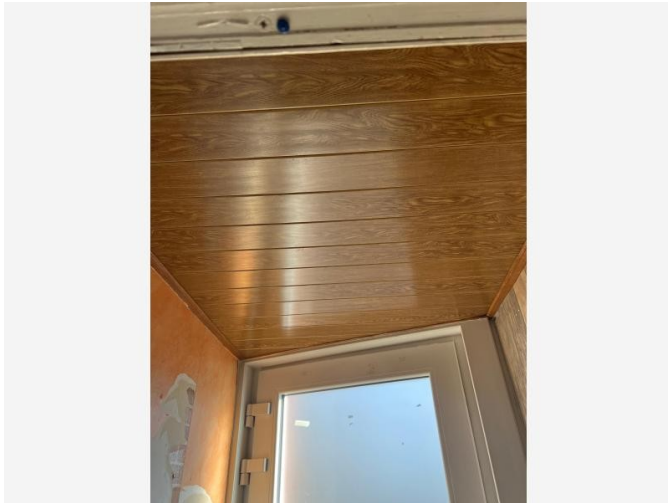
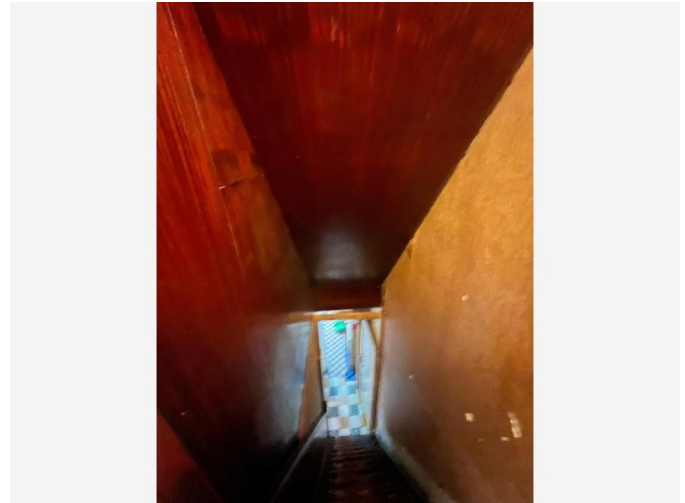
De plafonds werden afgewerkt met niet-asbestverdachte voorzetpanelen die inspectie van de bedekte structuur (opbouw, pleisterwerk) verhinderen.

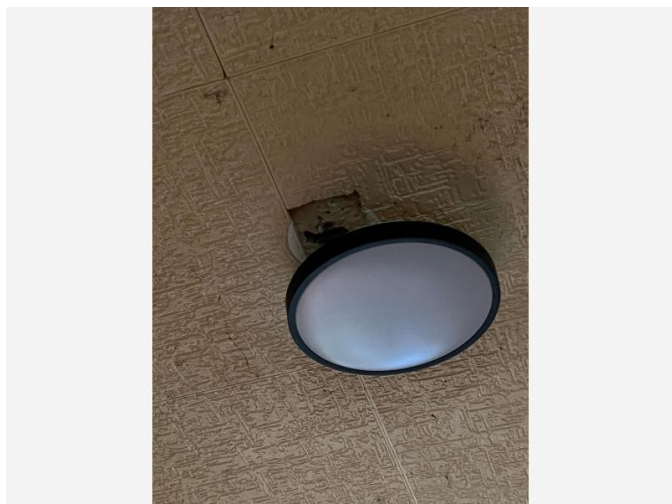
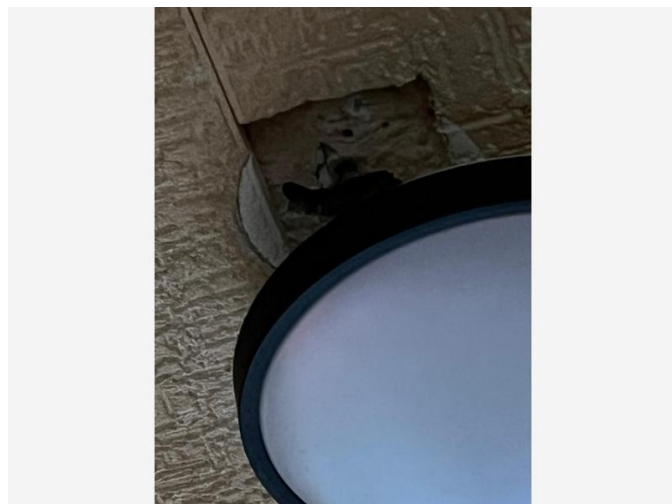
Geen asbest

#	Type	Referentie	Resultaat
6.1	Mengmonster	02	Geen asbest

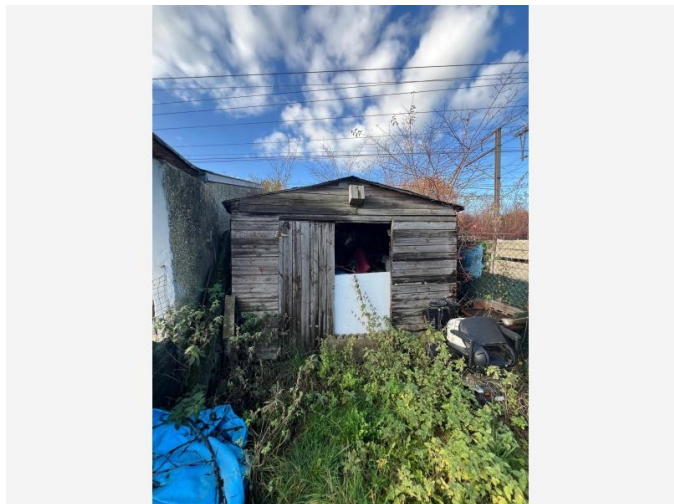
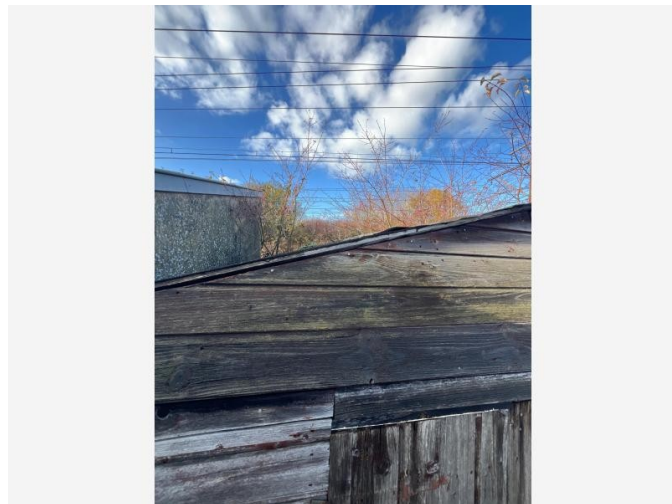
Geen asbest

#	Type	Referentie	Resultaat
7.1	Puntmonster	04	Geen asbest

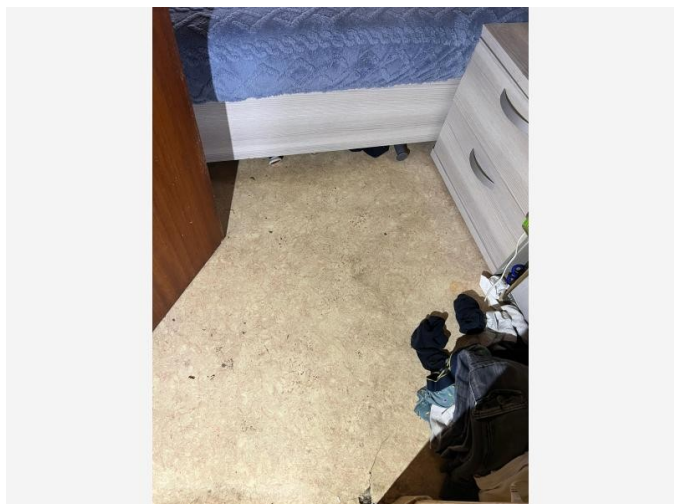
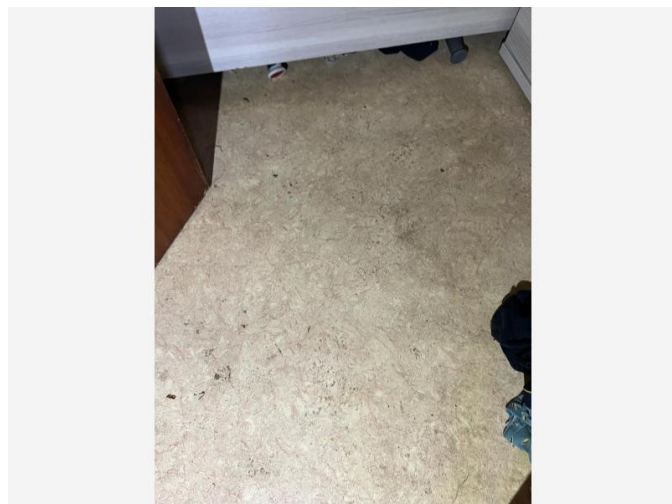
Geen asbest

#	Type	Referentie	Resultaat
8.1	Puntmonster	06	Geen asbest

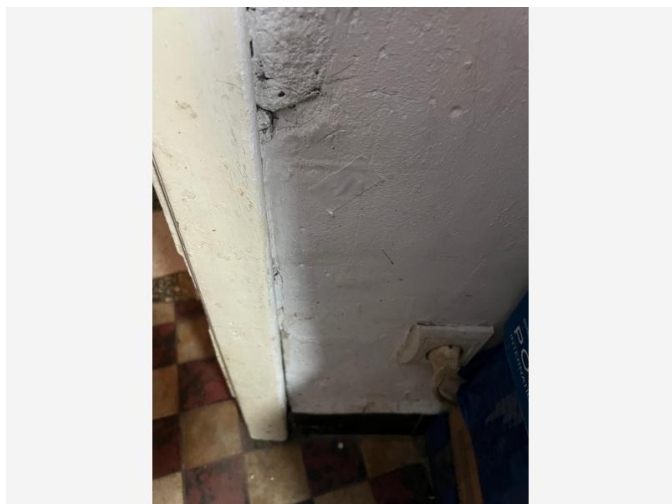
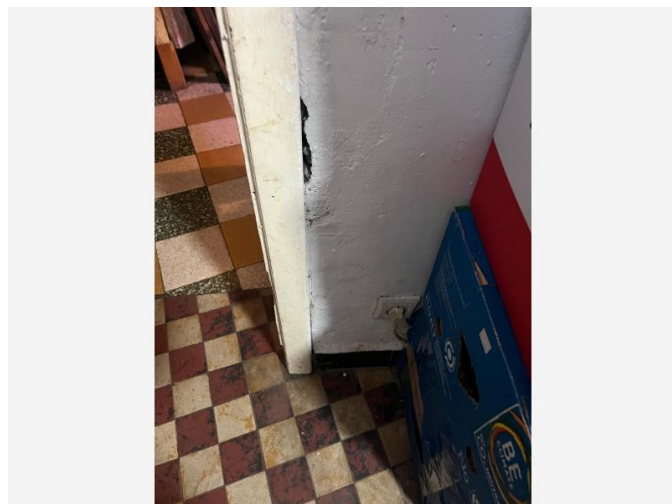
Geen asbest

#	Type	Referentie	Resultaat
9.1	Mengmonster	01	Geen asbest

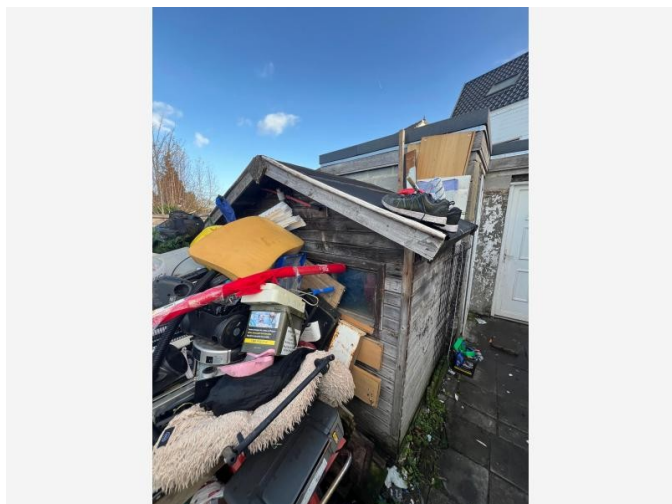
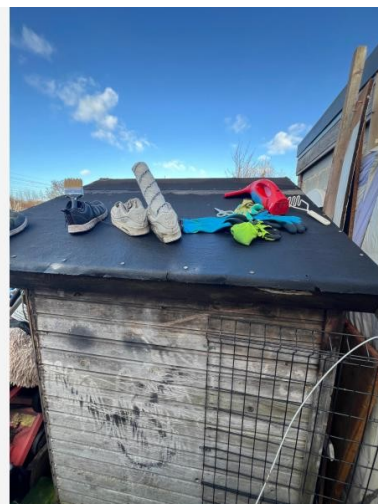
Geen asbest

#	Type	Referentie	Resultaat
10.1	Puntmonster	03	Geen asbest

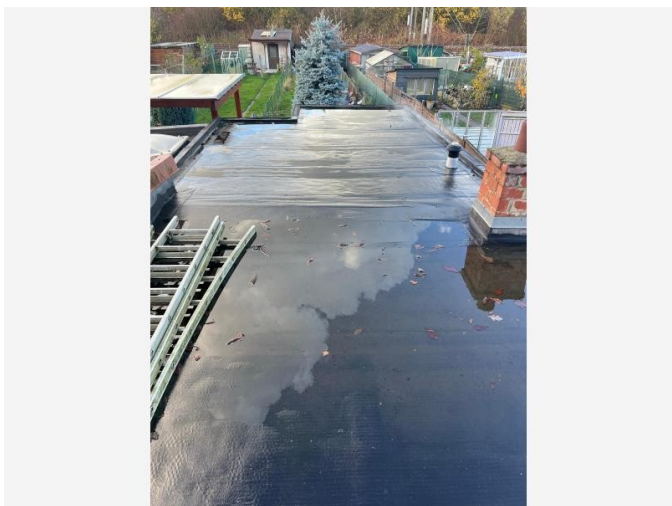
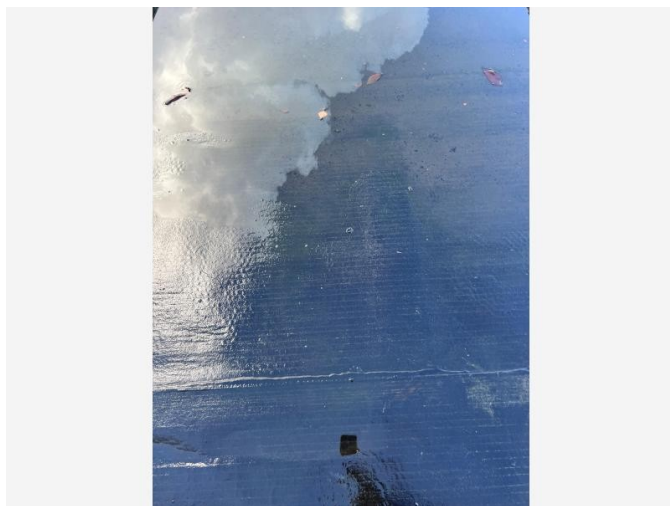
Fiche 11: Roofing plat dak woning

Geen asbest

#	Type	Referentie	Resultaat
11.1	Puntmonster	05	Geen asbest

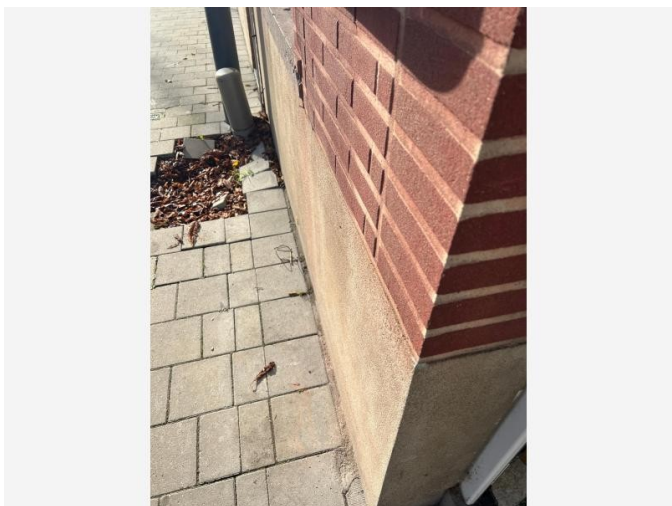
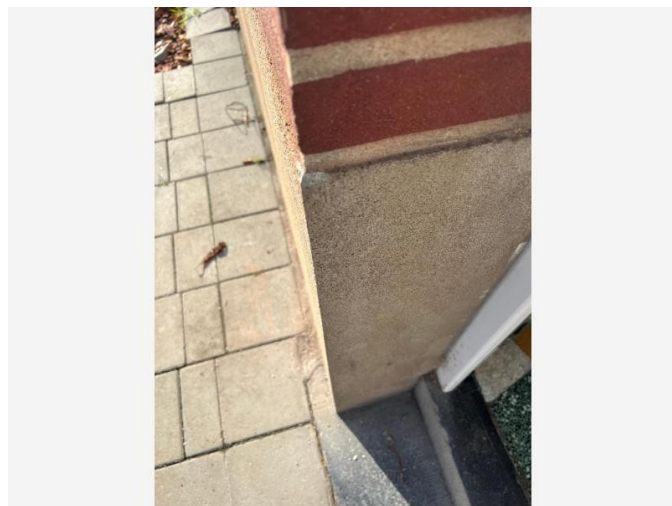
Geen asbest

#	Type	Referentie	Resultaat
12.1	Mengmonster	07	Geen asbest
