Asbestinventarisatetest

Kouterstraat 210, 3071 Kortenberg

Attestnummer : **20251127-000236.000**

Uitgegeven op : **27.11.2025**

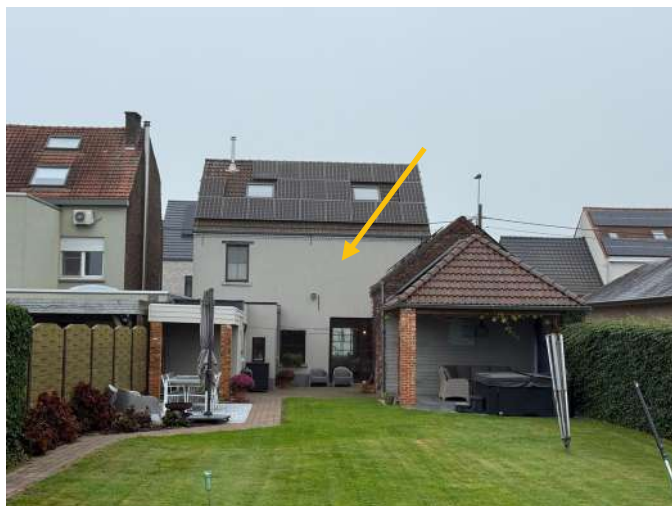
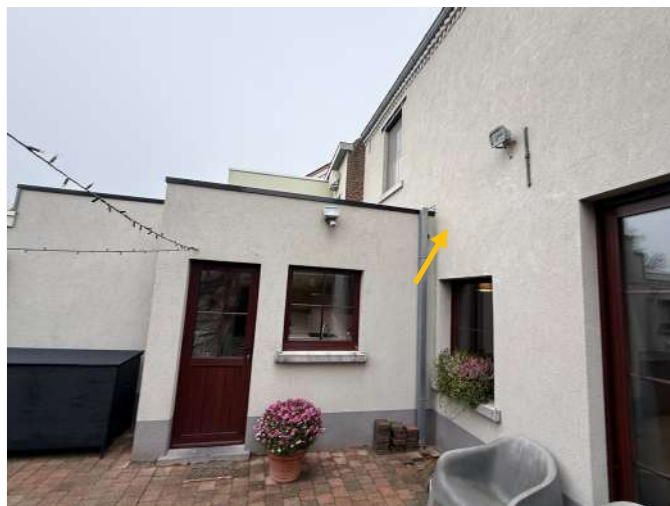
Informatie over een niet-asbestverdacht materiaal

De crepi op de gevel is geplaatst in 2017.

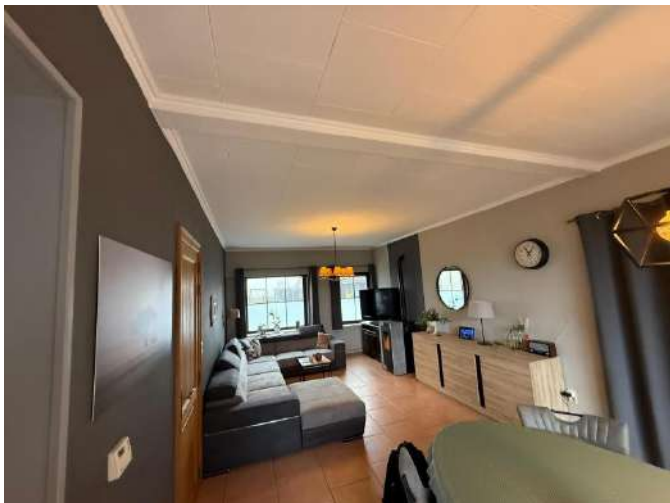
Informatie over een materiaal dat de asbestdeskundige niet kan waarnemen of vaststellen

Het plafond in de 2 volledige constructies bestaan uit een verlaagd/vals plafond. Er is geen pleisterwerk rechtstreeks aan de plafonds waar te nemen, zonder destructief onderzoek (Wel houtvezelplaten/gipskarton). Bijgevolg kon geen staal genomen worden van het eventueel achterliggende pleisterwerk of eventuele achterliggende asbestverdachte toepassingen.

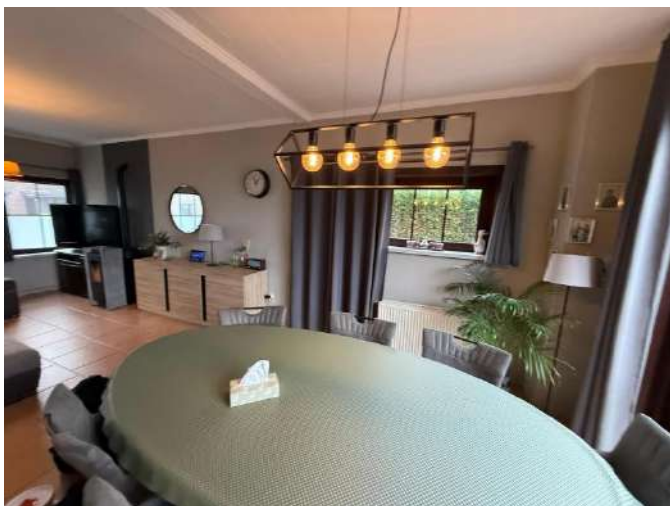
Informatie over een materiaal dat de asbestdeskundige niet kan waarnemen of vaststellen

De valse wanden (voorzetwanden) bestaan uit niet-asbestverdachte gipskartonplaten/houten planken/etc. Zonder destructief onderzoek is het niet mogelijk om na te gaan of er asbestverdachte materialen aanwezig zijn achter deze gipskartonplaten/planken.

Alle buitenmuren van de woning zijn gipskarton.

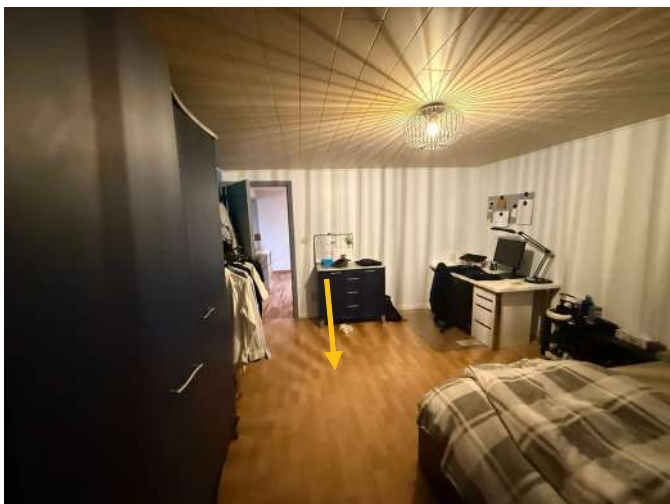
Informatie over een materiaal dat de asbestdeskundige niet kan waarnemen of vaststellen

De parket/laminaat is niet-verdacht. Geen destructief onderzoek gepleegd naar eventuele verdachte onderliggende (lijm)lagen. Als u oudere lijm of verdachte onderliggende lagen of vloeren tegenkomt, laat dan eerst een staal uitvoeren alvorens eventuele werken verder te zetten.

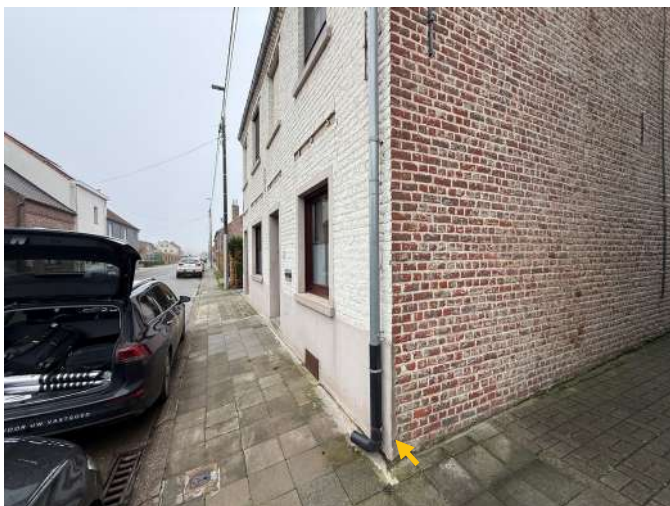
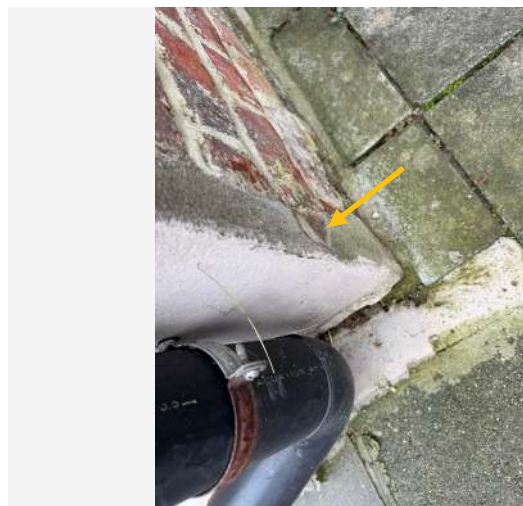
Fiche 5: Cementering gevel

Conclusie

Geen asbest

#	Type	Referentie	Resultaat
5.1	Mengmonster	MS03	Geen asbest

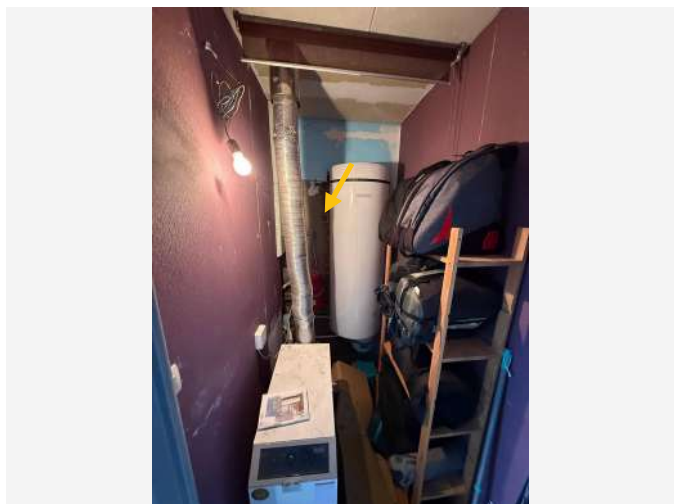
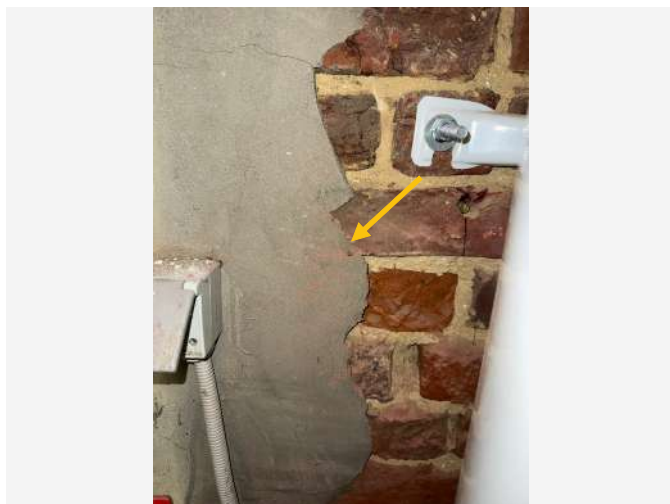
Conclusie

Geen asbest

#	Type	Referentie	Resultaat
6.1	Mengmonster	MS02	Geen asbest

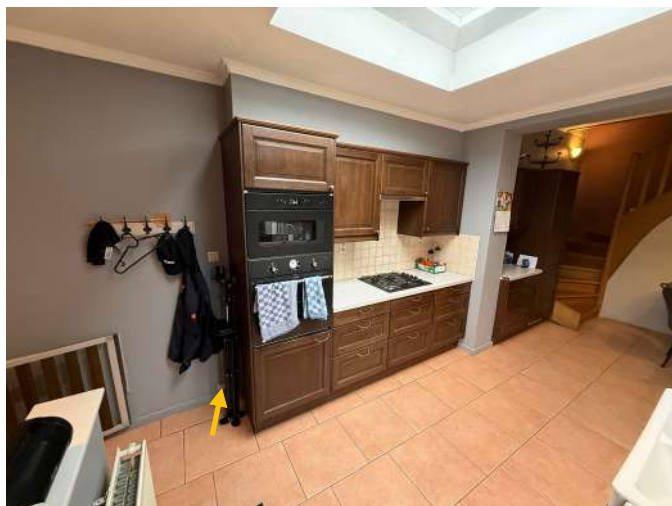
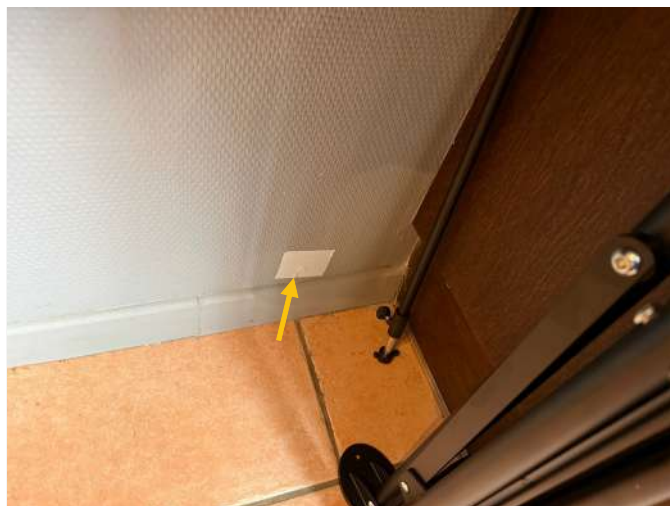
Conclusie

Geen asbest

#	Type	Referentie	Resultaat
7.1	Mengmonster	MS01	Geen asbest

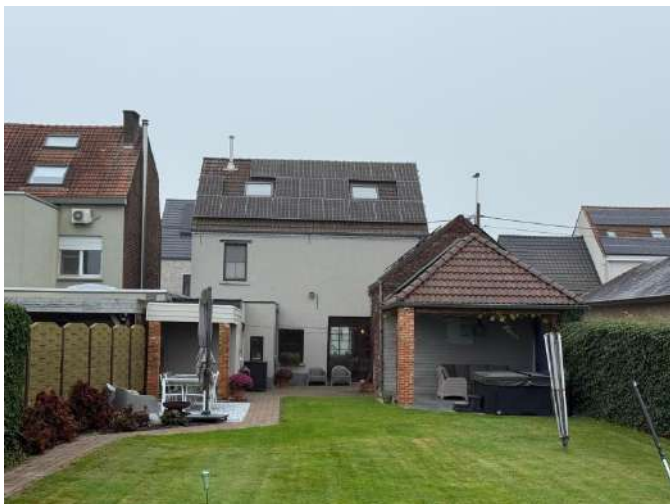
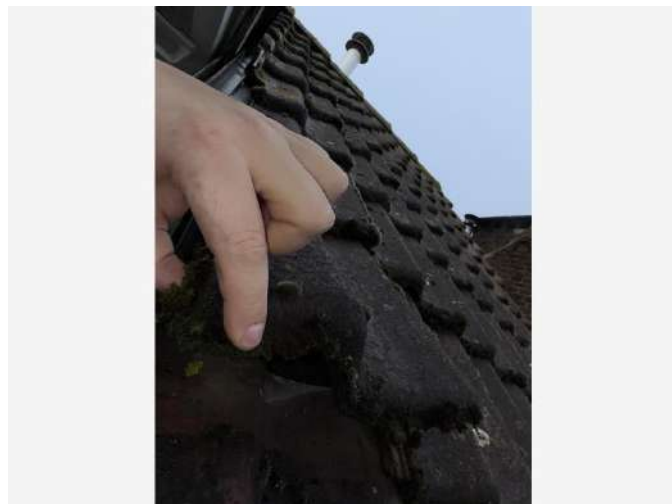
Beschrijving	Notitie	Terug te vinden op plannen
Fiche 8: Dakbedekking woning & bijgebouw.	De dakbedekking op de woning en bijgebouw zijn pannen = niet-asbestverdacht.	-
Fiche 9: Dak afdak	Het dak van het afdak bestaat is een metalen dak = niet-asbestverdacht.	-
Fiche 10: Geen verdachte mastiek/kit/stopverf waargenomen	Geen verdachte mastiek/kit/stopverf waargenomen, wel zachte verende niet-verdachte kit/silicone.	-
Fiche 11: Materialen van rookgaskanalen	Het rookgaskanaal bestaat uit inox deze is niet-asbestverdacht.	-
Fiche 12: EPDM bovenlaag - Plat dak	Bovenlaag van het platte dak bestaat uit een niet-asbestverdachte EPDM laag (Bijgevolg niet-asbestverdacht). Er werd geen destructief onderzoek gepleegd naar eventuele verdachte onderliggende roofing/lijmlagen. Indien bij eventuele werken onderliggende (lijm)lagen waargenomen worden, laat dan eerst een staal uitvoeren, alvorens werken verder te zetten. (Enkel de toplaag kon bekeken worden zonder destructief onderzoek).	-

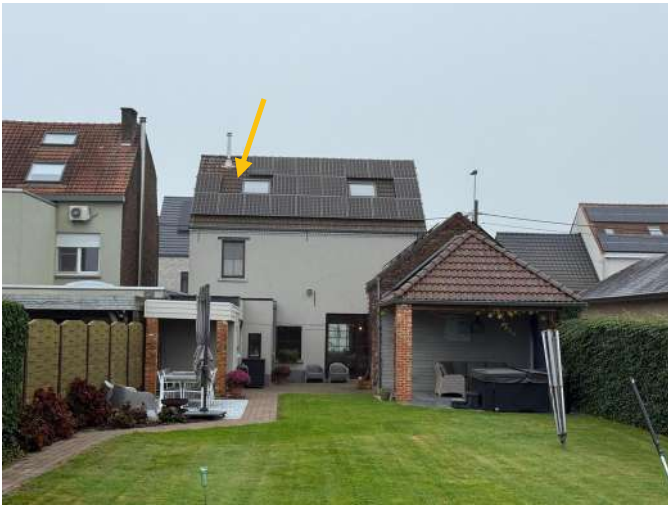
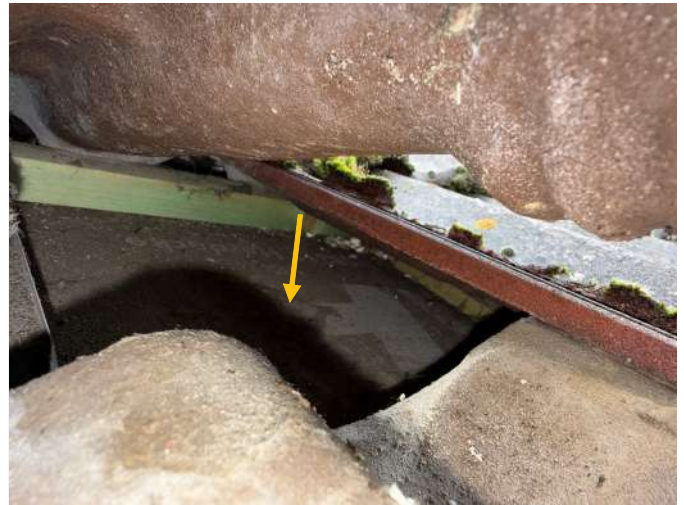
Fiche 13: Geen verdacht onderdak aanwezig - Schuine daken woning en bijgebouw	- Bij dit pand werd een niet-verdacht onderdak waargenomen, zonder destructief onderzoek (Naar eventuele tussenliggende lagen). Materiaal: in kunststof/houtvezel. - Bij dit pand werd geen onderdak waargenomen (Rechtstreeks pannen zichtbaar).	-
