# Asbestinventarisatattest

Moershoofde 17B, 9980 Sint-Laureins

Attestnummer : 20251124-000233.001

Uitgegeven op : 24.11.2025

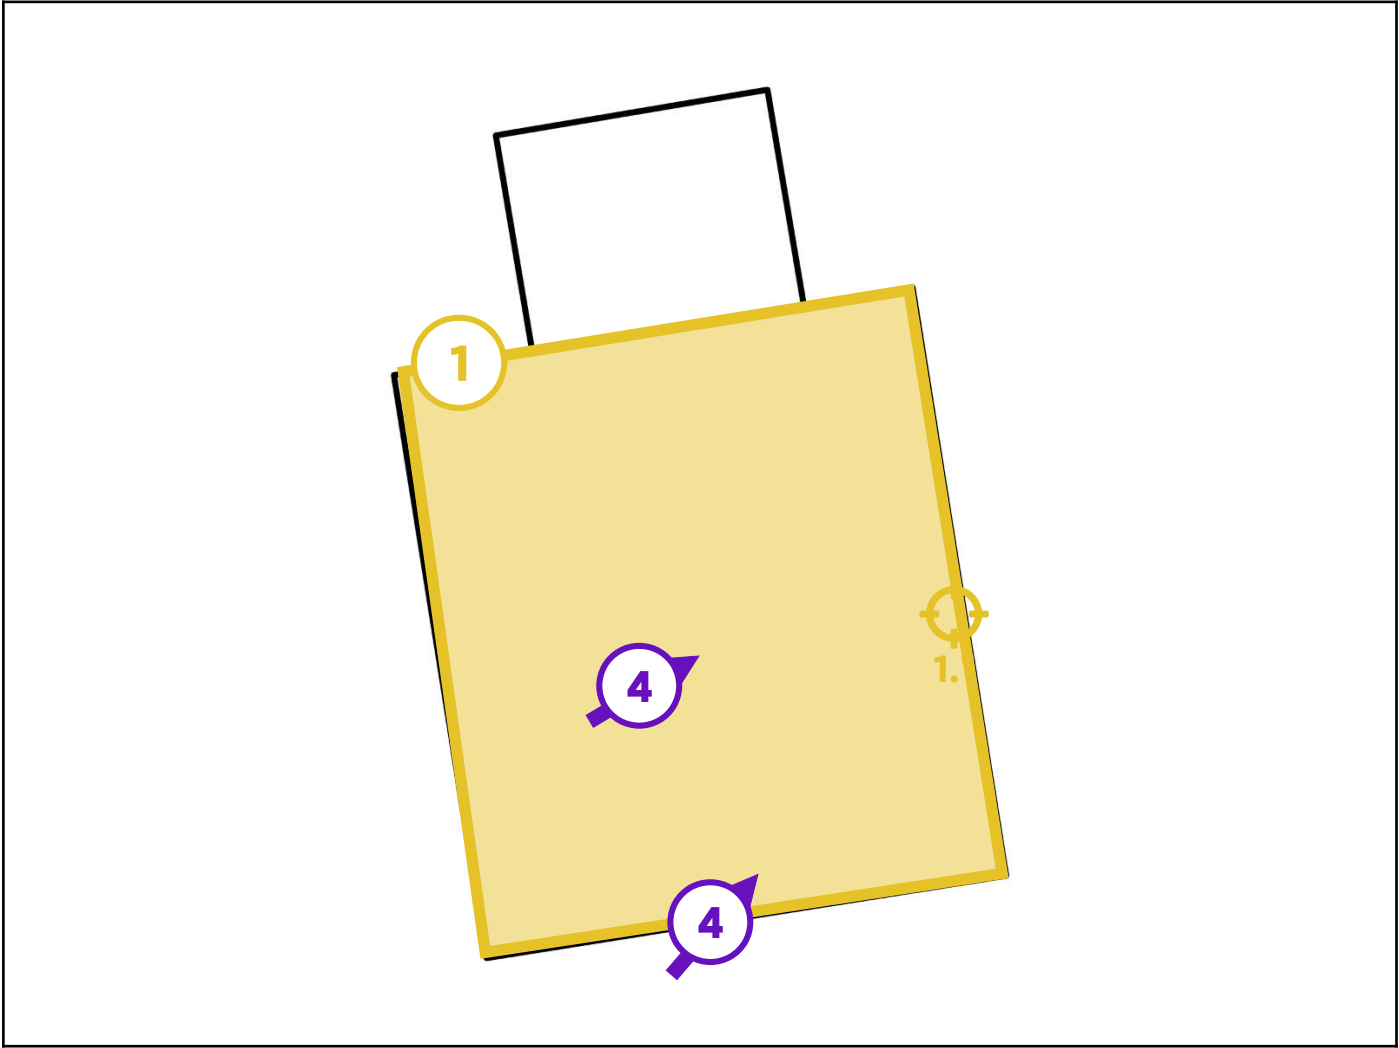
# Plan 1.1: dakplan

| Beschrijving | Type | Actie |
|---|---|---|
| 1. Onderdak | Asbestmateriaal | Zorgvuldig beheren |
| 4. binnenkant schouw | Beperking | - |

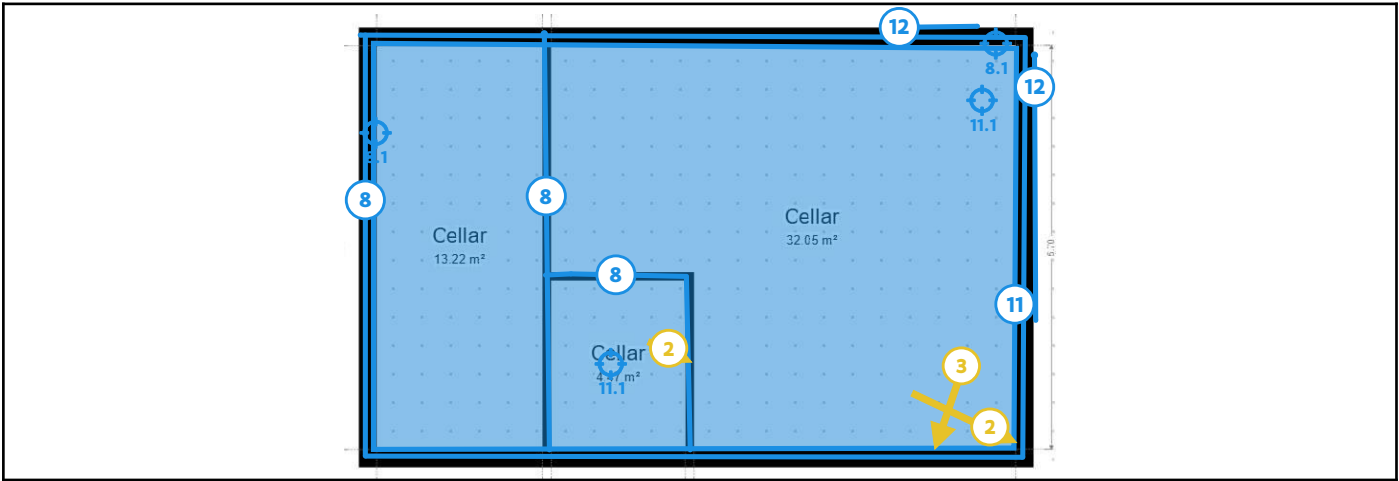
# Plan 1.3: Kelder

| Beschrijving | Type | Actie |
|---|---|---|
| 2. Bakelieten elektrische componenten | Asbestmateriaal | Zorgvuldig beheren |
| 3. Buis in kelder | Asbestmateriaal | Zorgvuldig beheren |

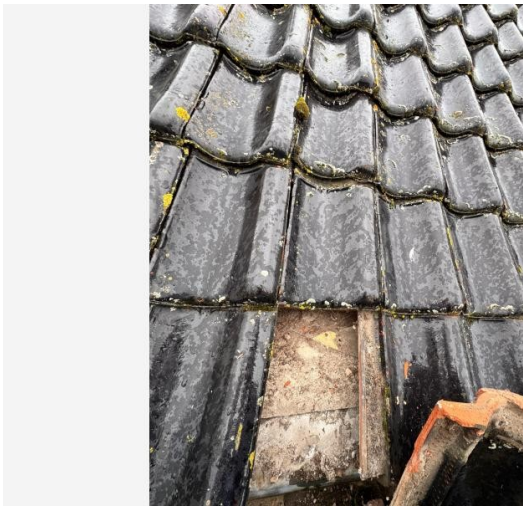
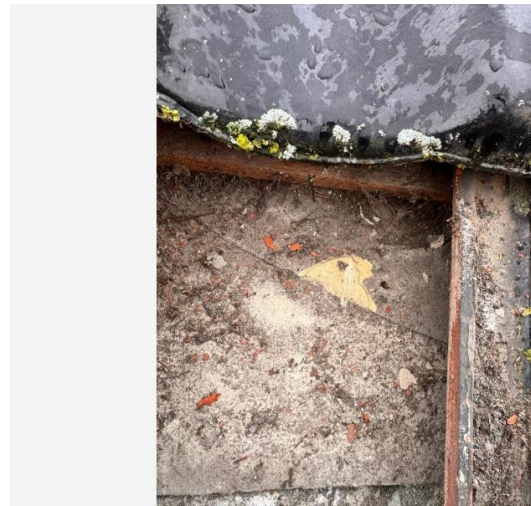
| Fiche 1: Onderdak..... | 17 |

Het asbestmateriaal valt onder de mijlpaal van 2040.

| Eindbeoordeling materiaalarisico | Laag materiaalarisico en/of verlaagde kans op vezelvrijgave |

| Gebondenheid | Categorie 1: hechtgebonden in oorsprong |
| Asbestsoort (vezeltype) | Alleen chrysotiel |
| Asbestconcentratie | Laag (< 50%) |
| Toestand van het materiaal | Licht beschadigd, licht verweerd. Intact calciumsilicaatmateriaal of categorie III 'gebondenheid' |

| Beschrijving | Onderdak |
| Asbestmateriaal | Plaat, paneel, tablet - Type Menuiserie |

- Zorg voor een veilig beheer en verwijder dit asbestmateriaal wanneer het bij werken eenvoudig bereikbaar wordt. Controleer de toestand jaarlijks op wijzigingen.

- Eenvoudige handelingen: mag via doe-het-zelf of door werknemer(s) met opleidingsattest eenvoudige handelingen  
ADVIES / de platen dien via een werknemer met opleidingsattest eenvoudige handelingen verwijderd te worden wanneer deze bij werken eenvoudig bereikbaar worden. Hiervoor dienen de platen eerst gefixeerd en beneveld worden zodat er geen vezels vrijkomen. De platen dienen dubbel verpakt te worden. Denk hierbij aan de nodige persoonlijke beschermingsmiddelen (minimaal masker type FFP3, werkhandschoenen + een geschikt wegwerpoveral type V of VI).

De toepassing dient dubbel verpakt afgevoerd te worden naar een erkende asbestverwerker. de platen mogen bij het verwijderen niet breken of wijzigen van toestand.

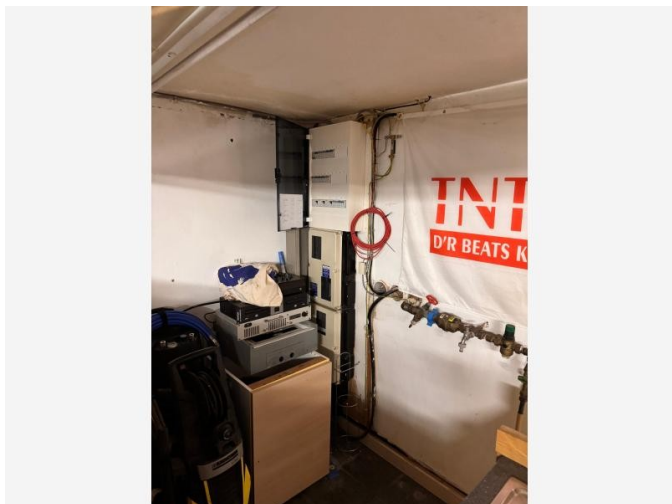
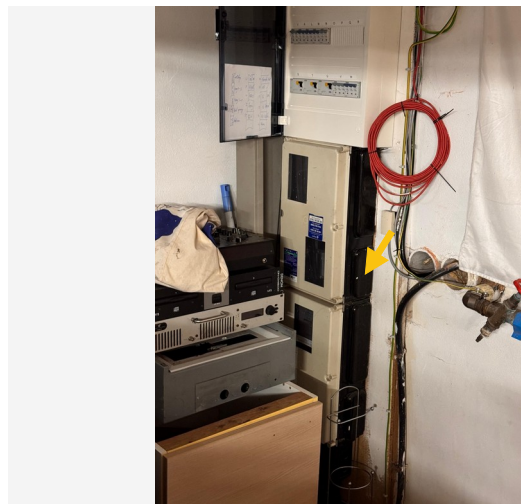
| Fiche 2: Bakelieten elektrische componenten..... | 20 |

Het asbestmateriaal valt onder de mijlpaal van 2040.

| Eindbeoordeling materiaalrisico | Laag materiaalrisico en/of verlaagde kans op vezelvrijgave |

| Asbestsoort (vezeltype) | Crocidoliet aanwezig |
| Toestand van het materiaal | Onbeschadigd, niet verweerd |

| Beschrijving | Bakelieten elektrische componenten |

- Zorg voor een veilig beheer. Vermijd het beschadigen van het asbestmateriaal. Controleer de toestand jaarlijks op wijzigingen.

- Eenvoudige handelingen: mag via doe-het-zelf of door werknemer(s) met opleidingsattest eenvoudige handelingen  
ADVIES / Deze toepassing mag niet via doe-het-zelf verwijderd worden. bakelieten elektrische componenten moeten verwijderd worden door een werknemer met enerzijds kennis en kunde van elektriciteit alsook de nodige attesten. Toepassingen van bakeliet aan of voor de tellerkast kunnen enkel door een werknemer van de energiemaatschappij verwijderd worden.

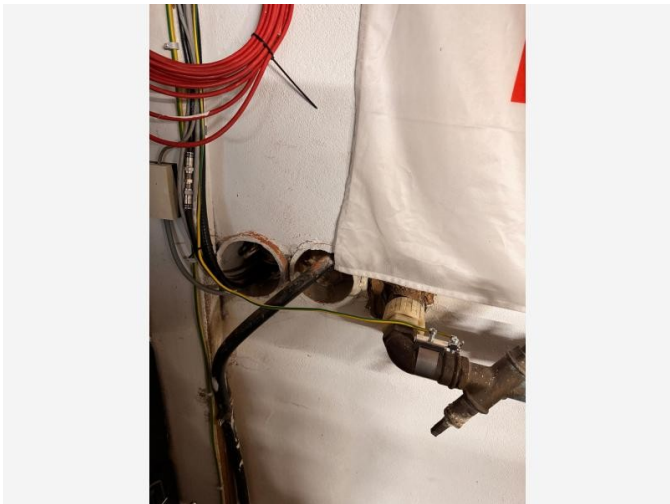
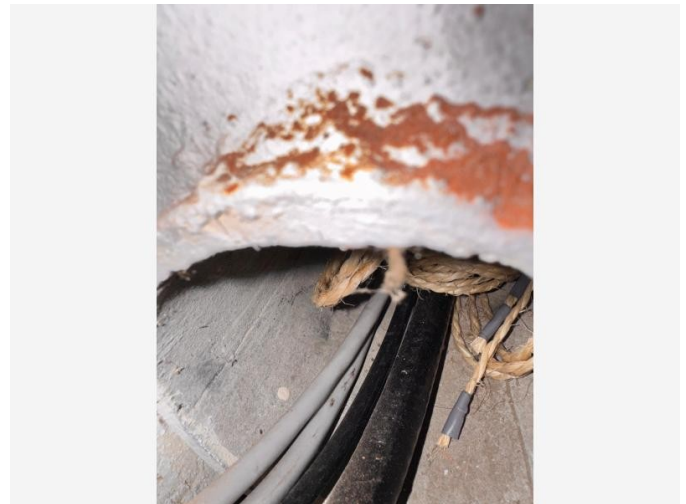
| Fiche 3: Buis in kelder..... | 23 |

Het asbestmateriaal valt onder de mijlpaal van 2040.

| Eindbeoordeling materiaalrisico | Laag materiaalrisico en/of verlaagde kans op vezelvrijgave |

| Asbestsoort (vezeltype) | Crocidoliet aanwezig |
| Toestand van het materiaal | Onbeschadigd, niet verweerd |

| Beschrijving | Buis in kelder |

- Zorg voor een veilig beheer. Vermijd het beschadigen van het asbestmateriaal. Controleer de toestand jaarlijks op wijzigingen.

- Eenvoudige handelingen: mag via doe-het-zelf of door werknemer(s) met opleidingsattest eenvoudige handelingen  
ADVIES / de buis is ingesloten/ingegoten en kan mogelijks niet verwijderd worden zonder de draagconstructie aan te tasten. Wanneer de buis bij werken eenvoudig bereikbaar wordt, kan deze via eenvoudige handelingen verwijderd worden door deze rondom los te kappen en zo in zijn geheel te verwijderen. Gezien de complexiteit kan dit niet via doe-het-zelf en dient een werknemer met de nodige competentie en opleidingsattesten dit uit te voeren.

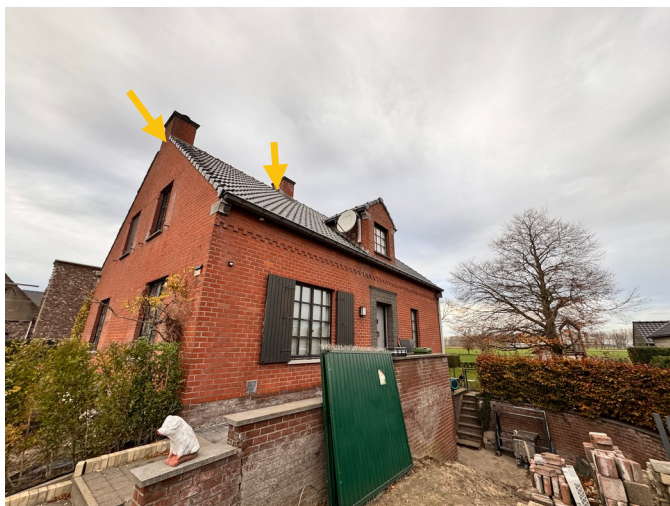
| Fiche 4: binnenkant schouw..... | 27 |

**Reden:** Het te onderzoeken materiaal situeert zich hoger dan 3,50 m te rekenen vanaf een veilige ondergrond

**Uitleg van de asbestdeskundige:** de schouw bevindt zich >3,5m en kan aan de binnenzijde niet geïnspecteerd worden. Hiervoor is een destructief onderzoek nodig, wat buiten de opdracht valt. Houd hier bij werken rekening mee en laat eventueel bijkomend onderzoek uitvoeren.

Mogelijks bevinden zich in de schouw nog asbestverdachte of asbesthoudende materialen.

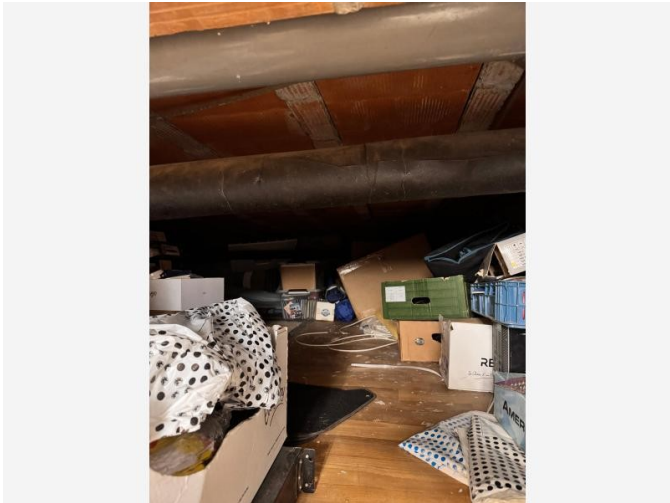
| Fiche 5: Kruipkelder..... | 28 |

**Reden:** Het onderzoek kan niet uitgevoerd worden binnen de bepalingen van de Welzijnswet

**Uitleg van de asbestdeskundige:** De kruipkelder is <1,5m hoog en daarom binnen de bepalingen van de Welzijnswet niet te inspecteren. Vanaf de opening werd buisisolatie vastgesteld, die wel bemonsterd is geweest. (toegankelijk vanuit de kelder, zonder de kruipkelder te betreden).

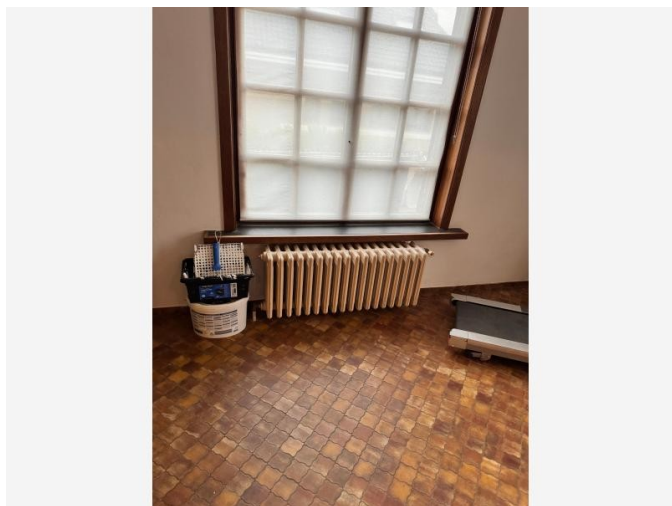
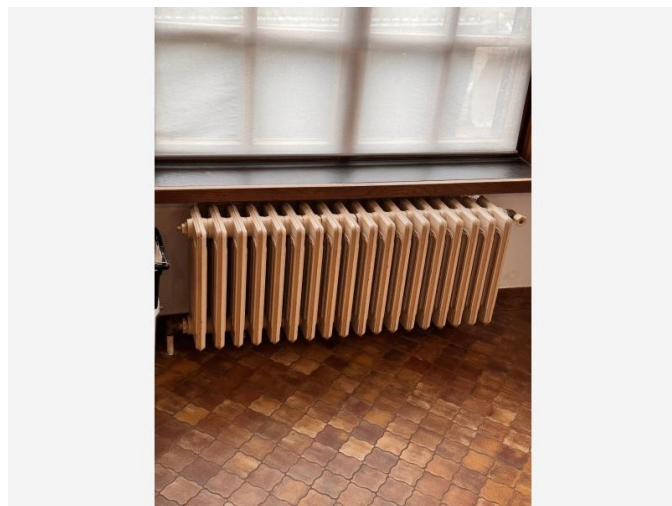
| Fiche 6: Dichtingen kolomradiatoren..... | 30 |

in kolomradiatoren kunnen asbesthoudende dichtingen zitten. Deze werden tijdens het plaatsbezoek niet waargenomen, maar kunnen vaak enkel via destructief onderzoek zichtbaar worden. Houd hier bij werken rekening mee en laat eventueel bijkomend onderzoek uitvoeren.

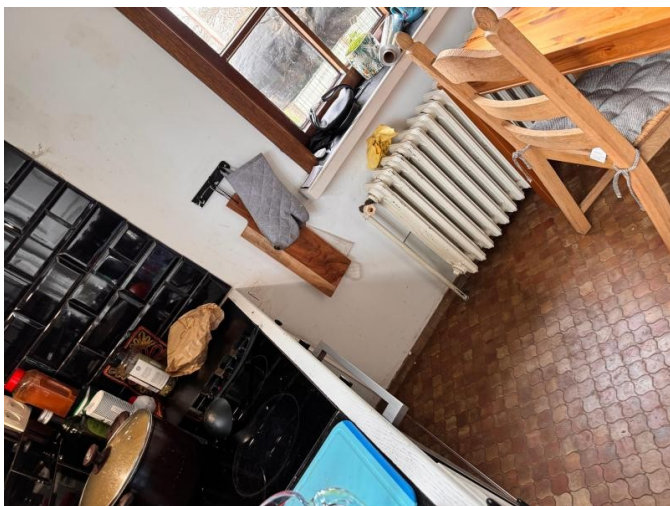
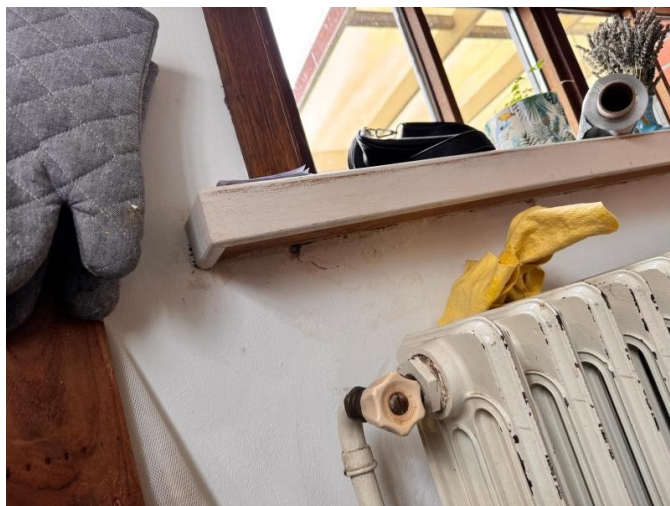
## Fiche 7: Pleisterwerk muren

Geen asbest

| # | Type | Referentie | Resultaat |
|---|---|---|---|
| 7.1 | Mengmonster | ST1 | Geen asbest |

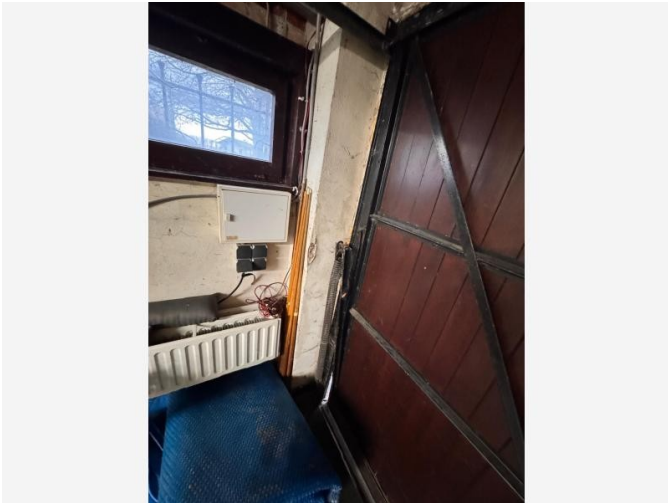
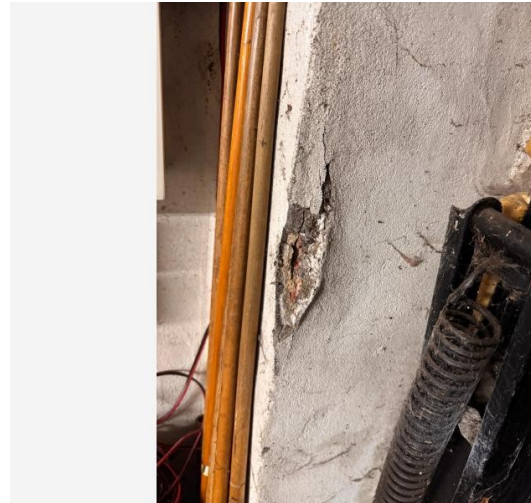
## Fiche 8: Pleisterwerk (cementering) keldermuren

Geen asbest

| # | Type | Referentie | Resultaat |
|---|---|---|---|
| 8.1 | Mengmonster | ST4 | Geen asbest |

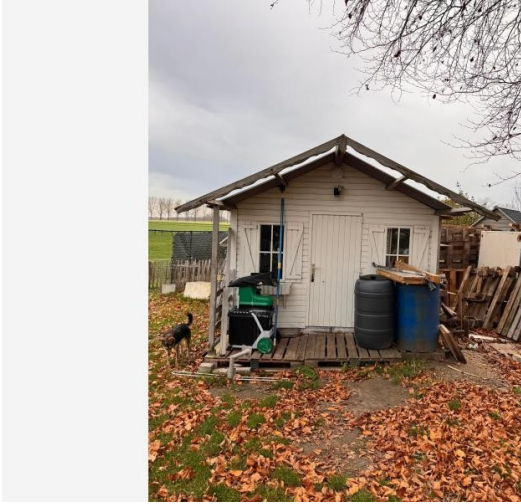
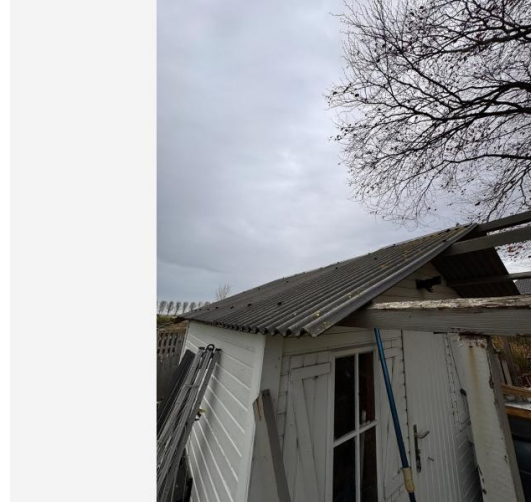
## Fiche 9: golfplaten dak tuinhuis

Geen asbest

| # | Type | Referentie | Resultaat |
|---|---|---|---|
| 9.1 | Puntmonster | ST7 | Geen asbest |

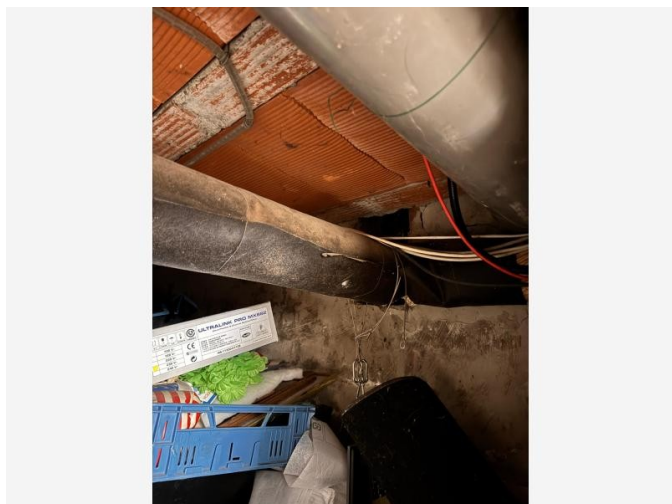
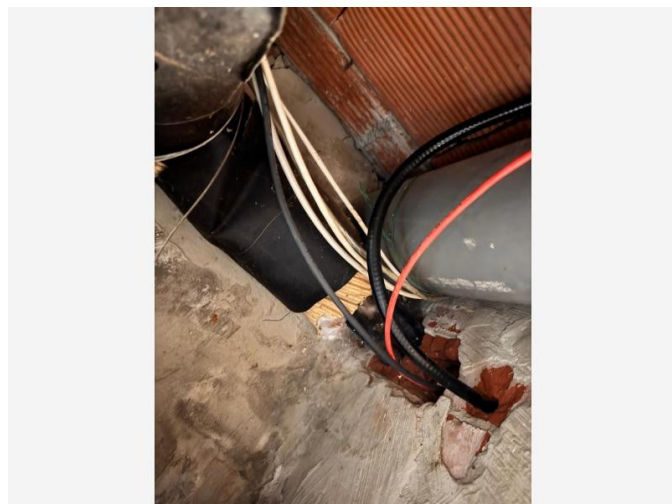
## Fiche 10: Buisisolatie kelder

Geen asbest

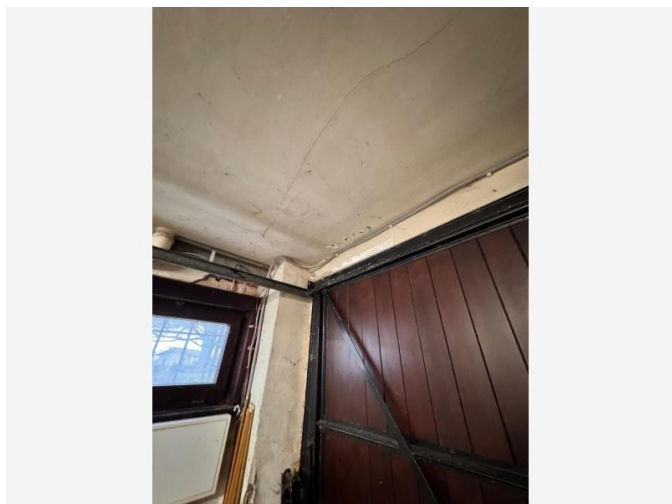
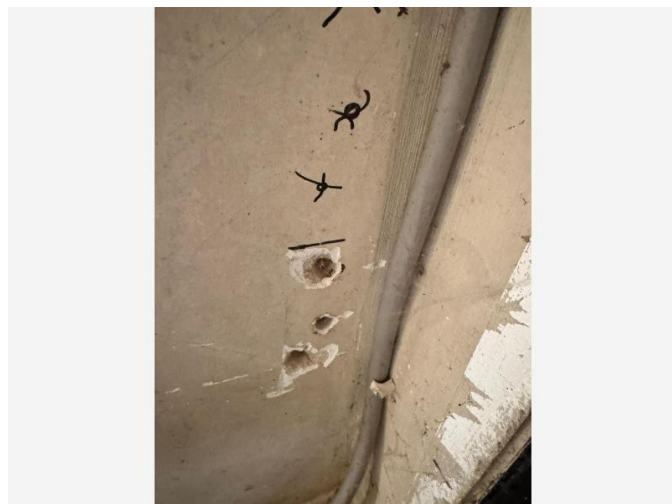
## Fiche 11: Pleisterwerk plafond

Geen asbest

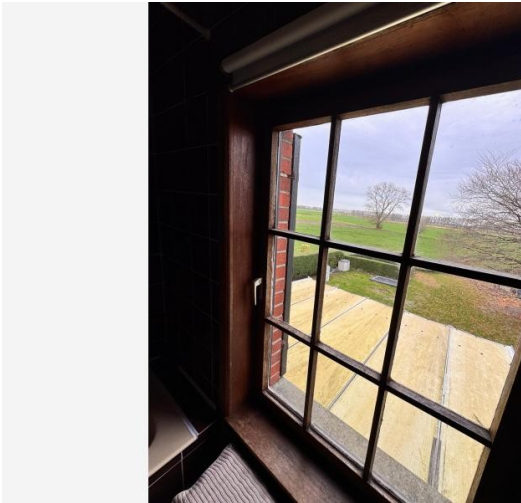
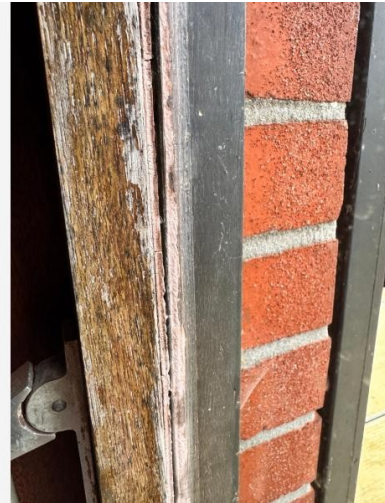
## Fiche 12: Mastiek buitenschrijnwerk

Geen asbest

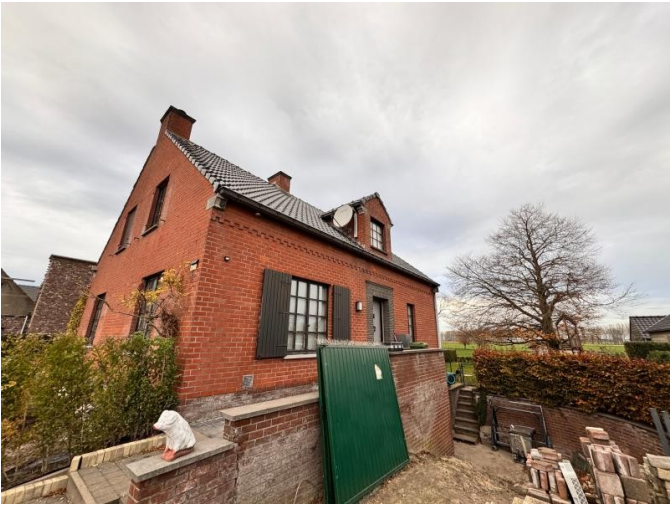
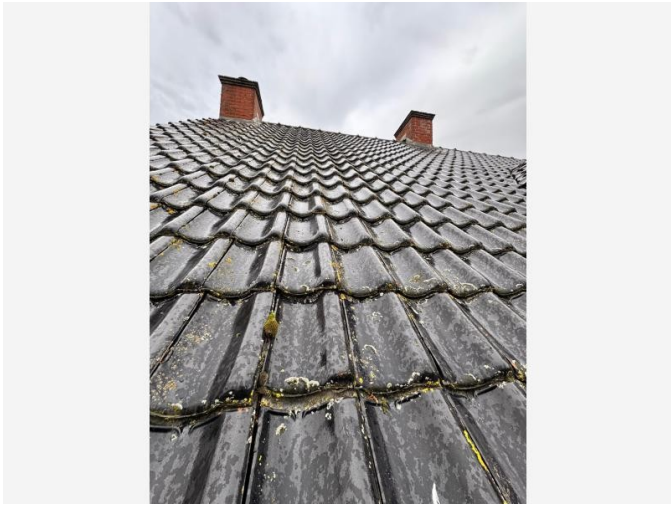
## Fiche 14: dakbedekking woning

| Beschrijving | Notitie | Terug te vinden op plannen |
|---|---|---|
| Fiche 14: dakbedekking woning | pannendak, niet asbestverdacht | - |
