Asbestinventarisatetest

Dorpsstraat 201A, 3078 Kortenberg

Attestnummer : 20251207-000136.000

Niet-asbestveilig

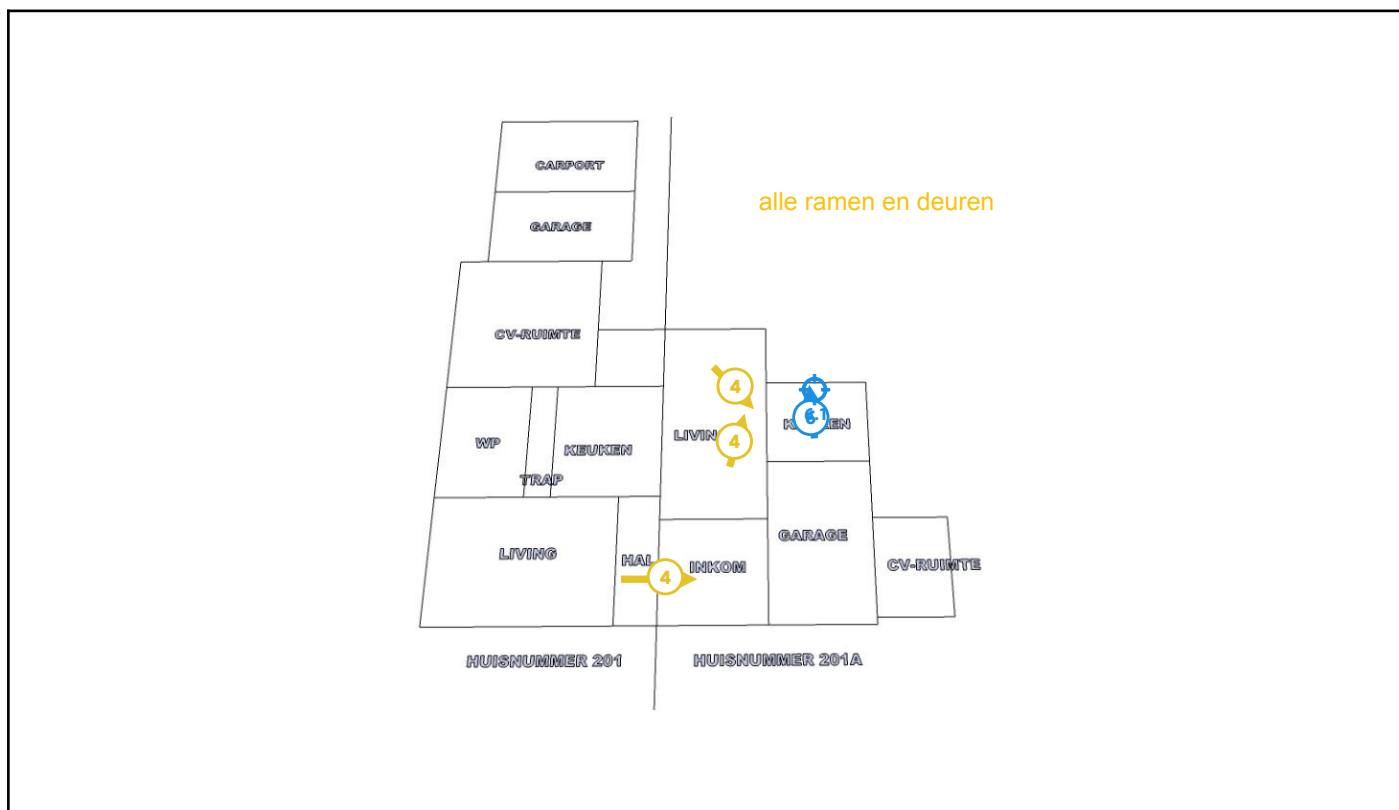
Plan 1.3: Gelijkvloers

Beschrijving	Type	Actie
4. Elementen in bakeliet (kraan radiator)	Asbestmateriaal	Zorgvuldig beheren
5. Afdichtingsmateriaal (mastiek, kit, ...) aan schrijnwerk	Beperking	-
6. Dreunplaat spoelbak keuken	Geen asbest	-
6.1 Code: MM2	Puntmonster	-

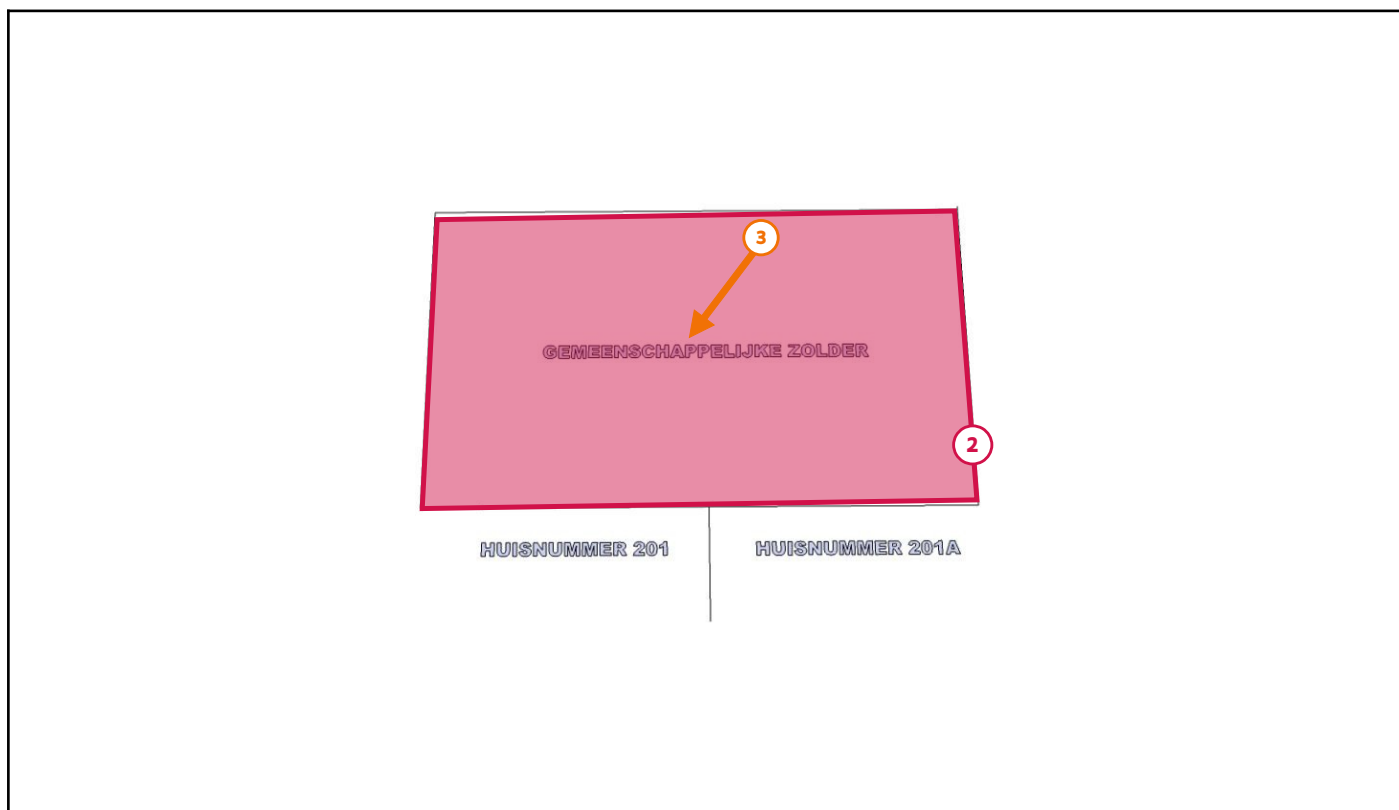
Plan 1.4: Zolder

Beschrijving	Type	Actie
2. Dakbedekking	Asbestmateriaal	Dringend verwijderen
3. Materialen van rookgaskanalen	Asbestmateriaal	Verwijderen

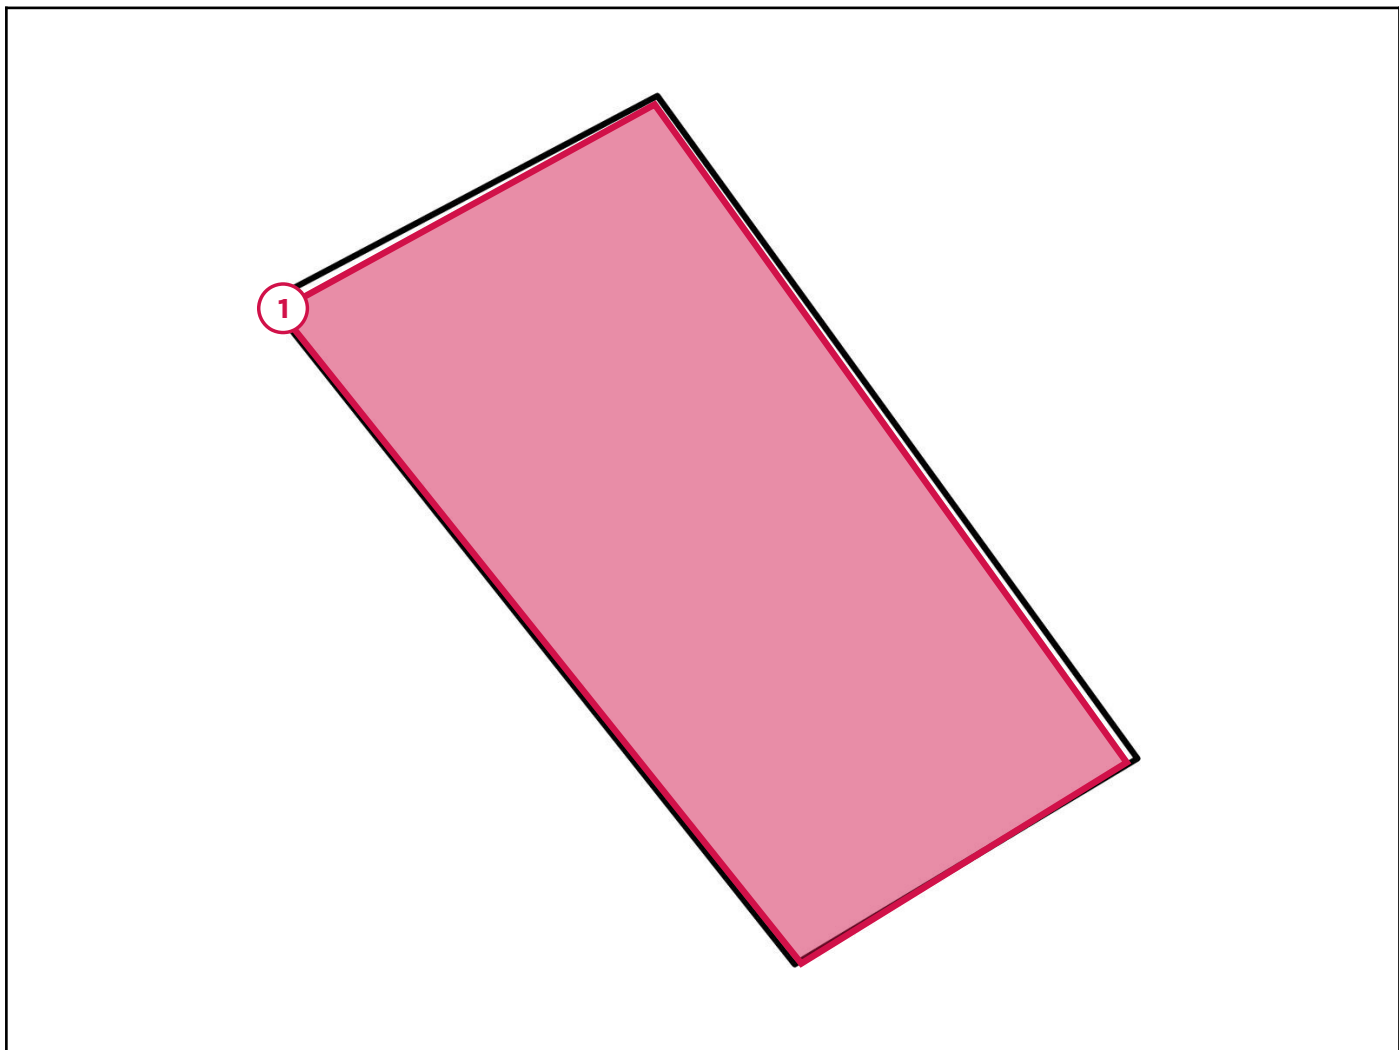
Plan 2.1: Hok plan

Beschrijving	Type	Actie
1. Golfplaten Hok	Asbestmateriaal	Dringend verwijderen

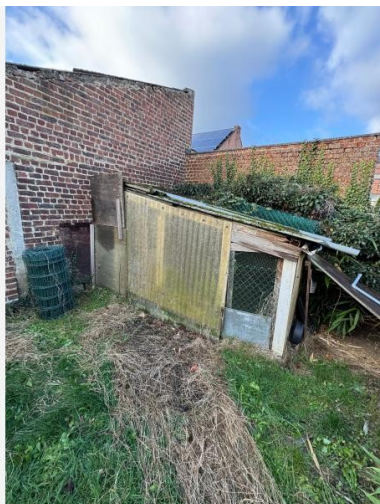
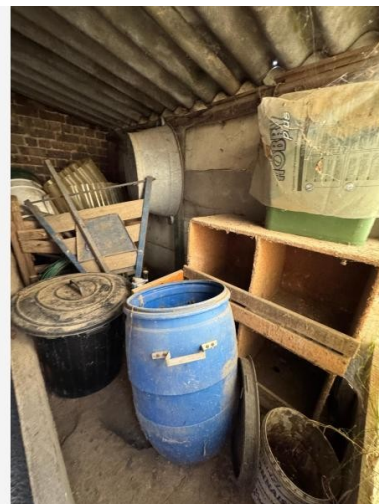
Dringend verwijderen

Eindbeoordeling materiaalrisico	Hoog materiaalrisico en/of hoge kans op vezelvrijgave
---------------------------------	---

Gebondenheid	Categorie 1: hechtgebonden in oorsprong
Asbestsoort (vezeltype)	Crocidoliet aanwezig
Asbestconcentratie	Laag (< 50%)
Afschermingsgraad van het gehele materiaal	Geheel of deels (ook) vrij aan de binnenlucht
Toestand van het materiaal	Zwaar beschadigd, zwaar verweerd

Beschrijving	Golfplaten Hok
Omgeving	Grenst aan binnen- en buitenlucht
Primaire drager	Schuin dak
Asbestmateriaal	Dak- en gevelbekleding - Golfplaat
Bindmiddel van asbestmateriaal	Cement
Gebondenheid op basis van bindmiddel	Hecht
Hoeveelheid (oppervlakte - aantal)	• 9,00 m ² - 1 stuk
Totale oppervlakte	9,00 m ²
Eenvoudig bereikbaar	Ja
Bevestigingswijze	• Geschroefd
Identificatiemethode	De asbestdeskundige beoordeelt het materiaal als asbesthoudend, en dit zonder monsternamen.
Destructieve handeling voor identificatie	Nee

- Zorg voor een veilig beheer. Vermijd het beschadigen van het asbestmateriaal. Controleer de toestand jaarlijks op wijzigingen.
- Hemelwater dat afspoelt van asbestcement daken of gevels kan asbestdeeltjes bevatten. Gebruik het enkel voor gesloten circuits (bv. spoelen toiletten). Reinig na het vervangen van het dak of de gevel de dakgoten en regenwaterput of -ton om asbesthoudend sediment of slib te verwijderen

- Eenvoudige handelingen: mag via doe-het-zelf of door werknemer(s) met opleidingsattest eenvoudige handelingen
Als dit materiaal verwijderd kan worden zonder het te breken, te beschadigen... , dan mag met dit met eenvoudige handelingen.
Vermijd stofvorming en stofverspreiding op elk moment van de werken. Bevochtig of fixeer het materiaal.
Het gebruik van sneldraaiende werktuigen (boormachine, slijpschijf, hogedrukreiniger...) is verboden.
Zorg voor gepaste persoonlijke beschermingsmiddelen: minimaal FFP3-mondmasker (EN 149), wegwerpoverall met kap (minimaal Cat III, type 5/6), wegwerphandschoenen en overschoenen of afspoelbaar

Afval: particulieren kunnen dit verpakt aanbieden bij hun recyclagepark (raadpleeg de voorwaarden van uw recyclagepark). Bij verwijdering door een aannemer of erkend asbestverwijderaar staat die normaal zelf in voor de correcte afvoer van het afval.

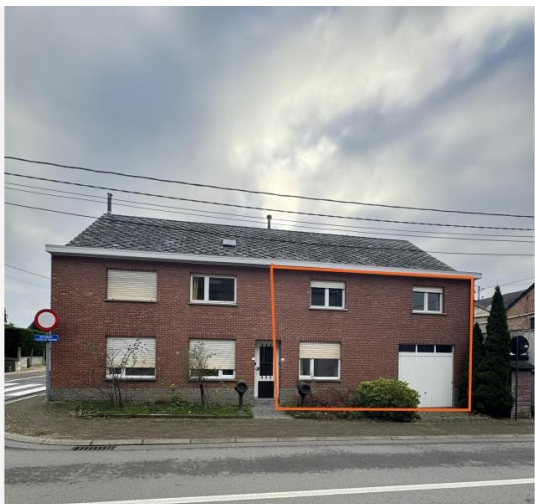
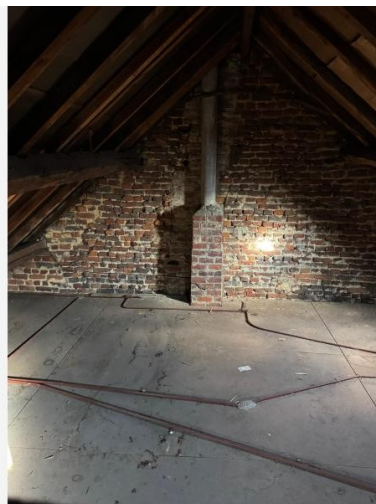
Dringend verwijderen

Eindbeoordeling materiaalrisico	Hoog materiaalrisico en/of hoge kans op vezelvrijgave
---------------------------------	---

Gebondenheid	Categorie 1: hechtgebonden in oorsprong
Asbestsoort (vezeltype)	Crocidoliet aanwezig
Asbestconcentratie	Laag (< 50%)
Afschermingsgraad van het gehele materiaal	Geheel of deels (ook) vrij aan de binnenlucht
Toestand van het materiaal	Matig beschadigd, matig verweerd

Beschrijving	Dakbedekking
Omgeving	Grenst aan binnen- en buitenlucht
Primaire drager	Schuin dak
Asbestmateriaal	Dak- en gevelbekleding - Lei, shingle
Bindmiddel van asbestmateriaal	Cement
Gebondenheid op basis van bindmiddel	Hecht
Hoeveelheid (oppervlakte - aantal)	<ul style="list-style-type: none">• 122,00 m² - 1 stuk
Totale oppervlakte	122,00 m ²
Eenvoudig bereikbaar	Ja
Bevestigingswijze	<ul style="list-style-type: none">• Genageld, geniet
Identificatiemethode	De asbestdeskundige beoordeelt het materiaal als asbesthoudend, en dit zonder monsternamen.
Destructieve handeling voor identificatie	Nee
Opmerking	Zie ook attest gemeenschappelijke delen.

- Zorg voor een veilig beheer. Vermijd het beschadigen van het asbestmateriaal. Controleer de toestand jaarlijks op wijzigingen.
- Hemelwater dat afspoelt van asbestcement daken of gevels kan asbestdeeltjes bevatten. Gebruik het enkel voor gesloten circuits (bv. spoelen toiletten). Reinig na het vervangen van het dak of de gevel de dakgoten en regenwaterput of -ton om asbesthoudend sediment of slib te verwijderen

- Eenvoudige handelingen: mag via doe-het-zelf of door werknemer(s) met opleidingsattest eenvoudige handelingen
Als dit materiaal verwijderd kan worden zonder het te breken, te beschadigen... , dan mag met dit met eenvoudige handelingen.
Vermijd stofvorming en stofverspreiding op elk moment van de werken. Bevochtig of fixeer het materiaal.
Het gebruik van sneldraaiende werktuigen (boormachine, slijpschijf, hogedrukreiniger...) is verboden.
Zorg voor gepaste persoonlijke beschermingsmiddelen: minimaal FFP3-mondmasker (EN 149), wegwerpoverall met kap (minimaal Cat III, type 5/6), wegwerphandschoenen en overschoenen of afspoelbaar

Afval: particulieren kunnen dit verpakt aanbieden bij hun recyclagepark (raadpleeg de voorwaarden van uw recyclagepark). Bij verwijdering door een aannemer of erkend asbestverwijderaar staat die normaal zelf in voor de correcte afvoer van het afval.

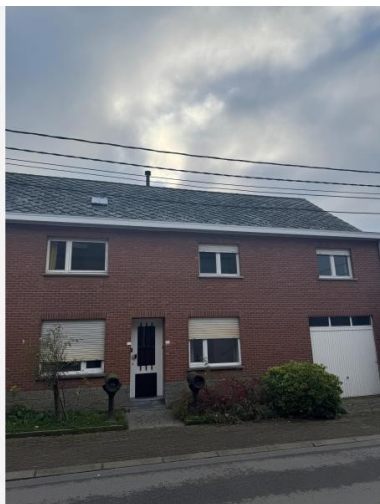
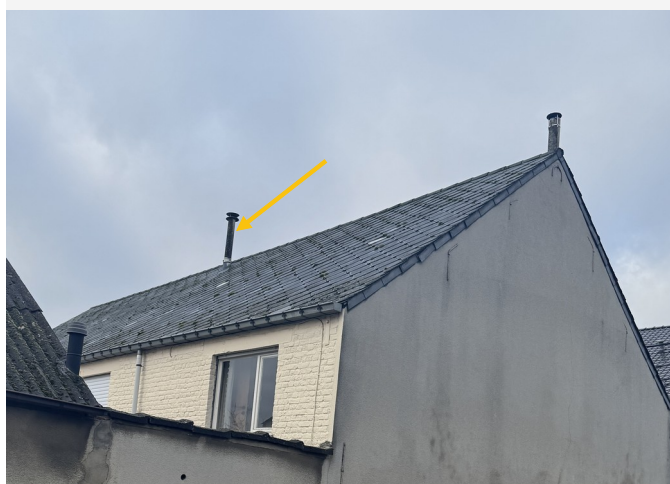
Verwijderen

Eindbeoordeling materiaalrisico	Verhoogd materiaalrisico en/of verhoogde kans op vezelvrijgave
---------------------------------	--

Gebondenheid	Categorie 1: hechtgebonden in oorsprong
Asbestsoort (vezeltype)	Crocidoliet aanwezig
Asbestconcentratie	Laag (< 50%)
Afschermingsgraad van het gehele materiaal	Geheel of deels vrij aan de buitenlucht
Toestand van het materiaal	Matig beschadigd, matig verweerd

Beschrijving	Materialen van rookgaskanalen
Omgeving	Buiten
Primaire drager	HVAC infrastructuur en uitrusting
Asbestmateriaal	Rookgaskaanaal
Bindmiddel van asbestmateriaal	Cement
Gebondenheid op basis van bindmiddel	Hecht
Hoeveelheid (lengte - omtrek - dikte - aantal)	<ul style="list-style-type: none">• 1,50 m - 20,00 cm - 0,30 cm - 1 stuk
Totaal volume	< 0,001 m ³
Eenvoudig bereikbaar	Ja
Bevestigingswijze	<ul style="list-style-type: none">• Verlijmd, ingegoten, versmeerd
Identificatiemethode	<p>De asbestdeskundige beoordeelt het materiaal als asbestverdacht en dus asbesthoudend, en dit zonder monstername.</p> <p>Motivatie: Er is een onderzoeksbeperking die monstername verhindert; De ruimte of het materiaal bevindt zich hoger dan 3,5 meter vanaf een vaste ondergrond.</p>
Destructieve handeling voor identificatie	Nee
Opmerking	Zie attest gemeenschappelijke delen.

- Zorg voor een veilig beheer. Vermijd het beschadigen van het asbestmateriaal. Controleer de toestand jaarlijks op wijzigingen.

- Eenvoudige handelingen: mag via doe-het-zelf of door werknemer(s) met opleidingsattest eenvoudige handelingen
Als dit materiaal verwijderd kan worden zonder het te breken, te beschadigen... , dan mag met dit met eenvoudige handelingen.

Vermijd stofvorming en stofverspreiding op elk moment van de werken. Bevochtig of fixeer het materiaal.

Het gebruik van sneldraaiende werktuigen (boormachine, slijpschijf, hogedrukreiniger...) is verboden.

Zorg voor gepaste persoonlijke beschermingsmiddelen: minimaal FFP3-mondmasker (EN 149), wegwerpoverall met kap (minimaal Cat III, type 5/6), wegwerphandschoenen en overschoenen of afspoelbaar schoeisel

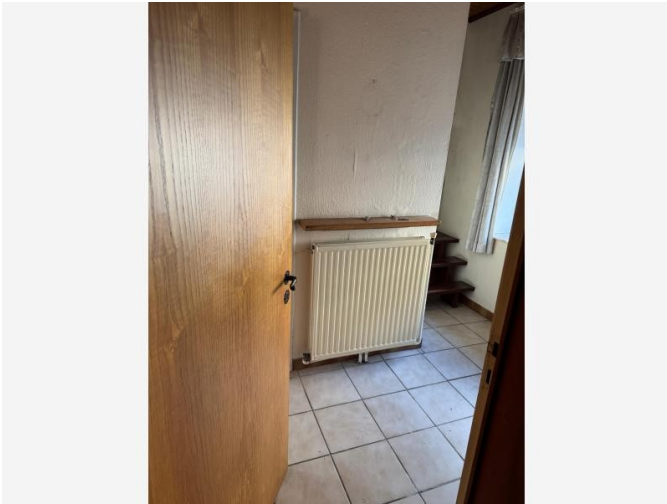
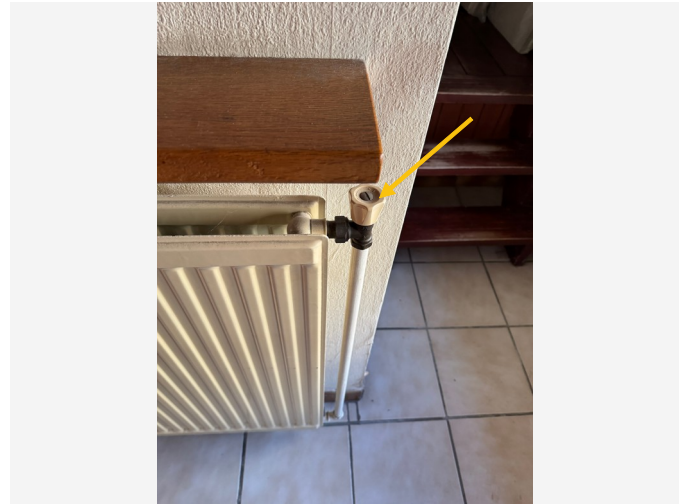
Zorgvuldig beheren

Eindbeoordeling materiaalrisico	Laag materiaalrisico en/of verlaagde kans op vezelvrijgave
---------------------------------	--

Gebondenheid	Categorie 1: hechtgebonden in oorsprong
Asbestsoort (vezeltype)	Crocidoliet aanwezig
Asbestconcentratie	Laag (< 50%)
Afschermingsgraad van het gehele materiaal	Geheel of deels (ook) vrij aan de binnenlucht
Toestand van het materiaal	Onbeschadigd, niet verweerd

Beschrijving	Elementen in bakeliet (kraan radiator)
Omgeving	Binnen
Primaire drager	HVAC infrastructuur en uitrusting
Asbestmateriaal	Plaat, paneel, tablet - Type Bakeliet
Bindmiddel van asbestmateriaal	Kunststof of -hars
Gebondenheid op basis van bindmiddel	Hecht
Hoeveelheid (oppervlakte - dikte - aantal)	<ul style="list-style-type: none">• 0,02 m² - 0,30 cm - 3 stuks
Totaal volume	< 0,001 m ³
Eenvoudig bereikbaar	Ja
Bevestigingswijze	<ul style="list-style-type: none">• Geschroefd
Identificatiemethode	De asbestdeskundige beoordeelt het materiaal als asbesthoudend, en dit zonder monsternamen.
Destructieve handeling voor identificatie	Nee

- Zorg voor een veilig beheer. Vermijd het beschadigen van het asbestmateriaal. Controleer de toestand jaarlijks op wijzigingen.

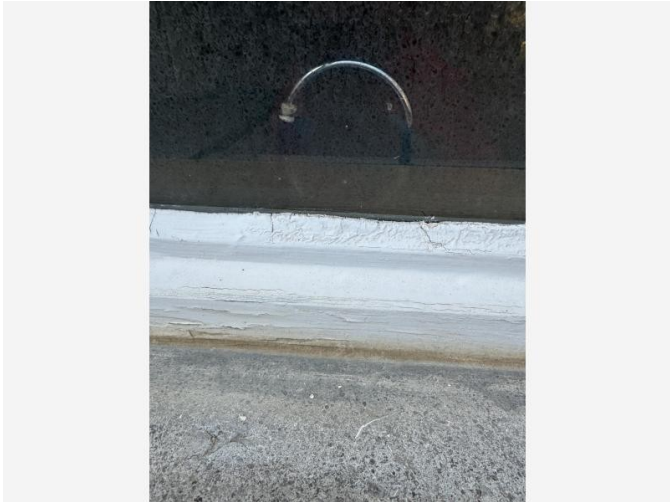
Fiche 5: Afdichtingsmateriaal (mastiek, kit, ...) aan schrijnwerk

Tijdelijke beperking

Reden: Er is geen volledige risicobeoordeling mogelijk

Uitleg van de asbestdeskundige: Het is niet mogelijk om een staal te nemen zonder dat het glas gebroken kan worden. (geen losse stukken) Bij het vervangen of verwijderen van de ramen moet hiervan een analyse plaatsvinden om asbest te kunnen uitsluiten.

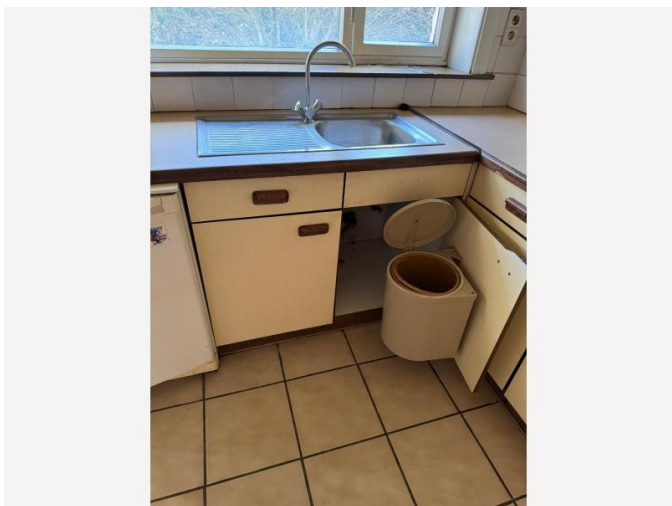
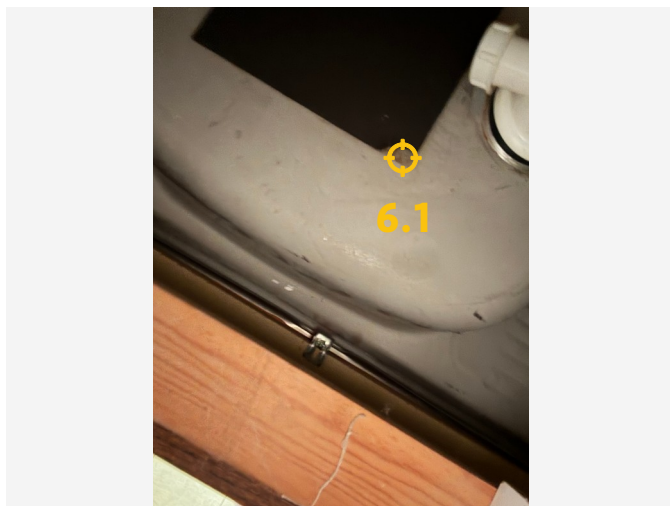
Fiche 6: Dreunplaat spoelbak keuken

Geen asbest

#	Type	Referentie	Resultaat
6.1	Puntmonster	MM2	Geen asbest

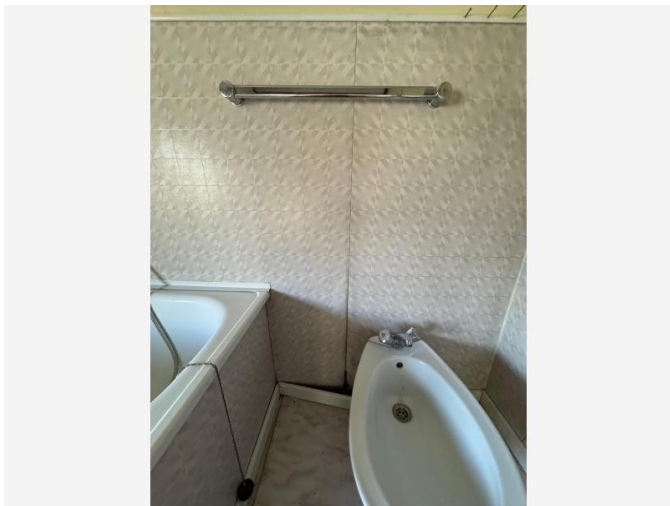
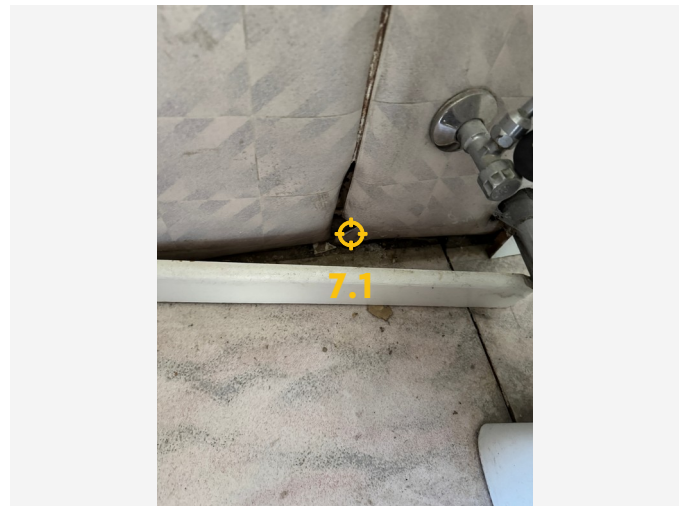
Geen asbest

#	Type	Referentie	Resultaat
7.1	Puntmonster	MM3	Geen asbest

Beschrijving	vinyl bekleding muur badkamer en bad
Omgeving	Binnen
Primaire drager	Binnenwand
Bindmiddel van materiaal	Karton - papier - viltachtig
Gebondenheid op basis van bindmiddel	Niet-hechtgebonden
Hoeveelheid (oppervlakte - aantal)	• 10,00 m ² - 1 stuk
Totale oppervlakte	10,00 m ²
Identificatiemethode	Een monstername door de asbestdeskundige met laboanalyse door een asbestlabo.
Destructieve handeling voor identificatie	Nee

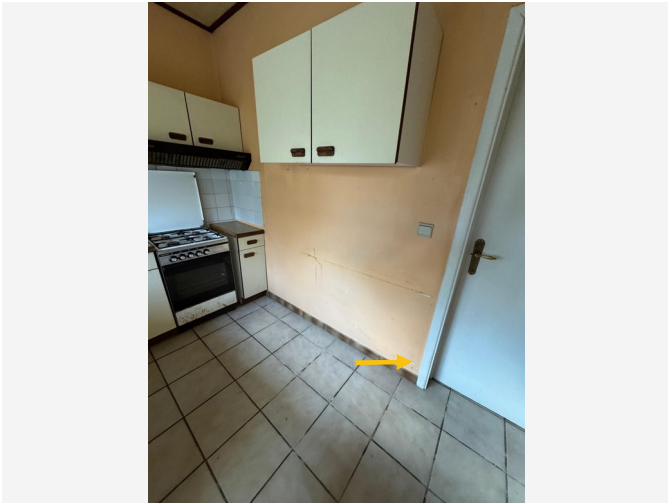
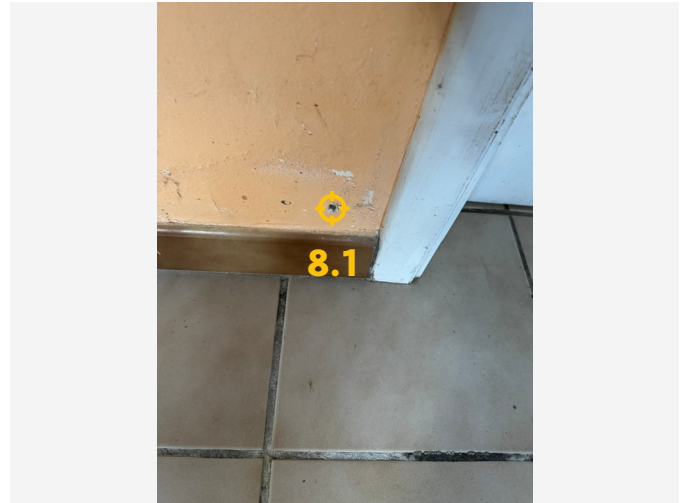
Fiche 8: Pleisterwerk muur

Geen asbest

#	Type	Referentie	Resultaat
8.1	Mengmonster	MM1	Geen asbest

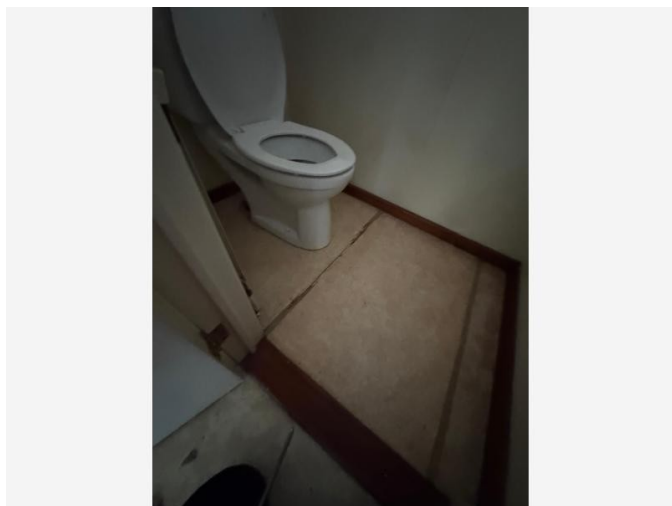
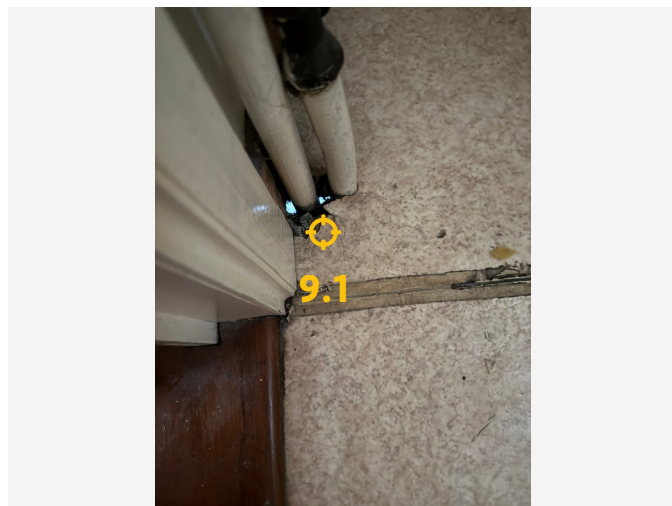
Geen asbest

#	Type	Referentie	Resultaat
9.1	Puntmonster	MM4	Geen asbest

Beschrijving	vinylvoer wc op de eerste verdieping.
Omgeving	Binnen
Primaire drager	Vloer
Bindmiddel van materiaal	Karton - papier - viltachtig
Gebondenheid op basis van bindmiddel	Niet-hechtgebonden
Hoeveelheid (oppervlakte - aantal)	• 1,60 m ² - 1 stuk
Totale oppervlakte	1,60 m ²
Identificatiemethode	Een monstername door de asbestdeskundige met laboanalyse door een asbestlabo.
Destructieve handeling voor identificatie	Nee

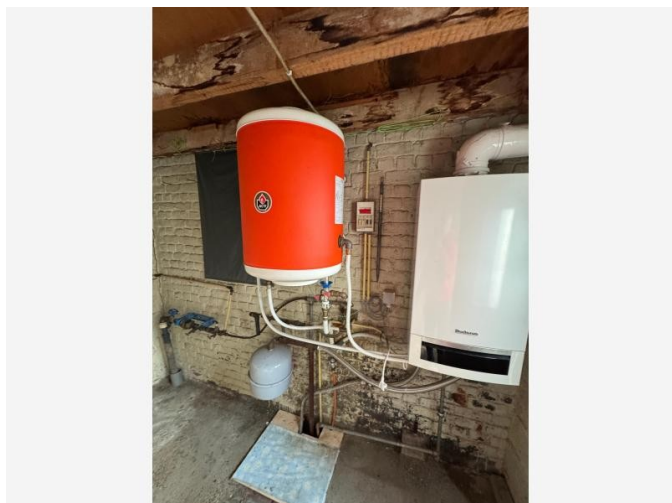
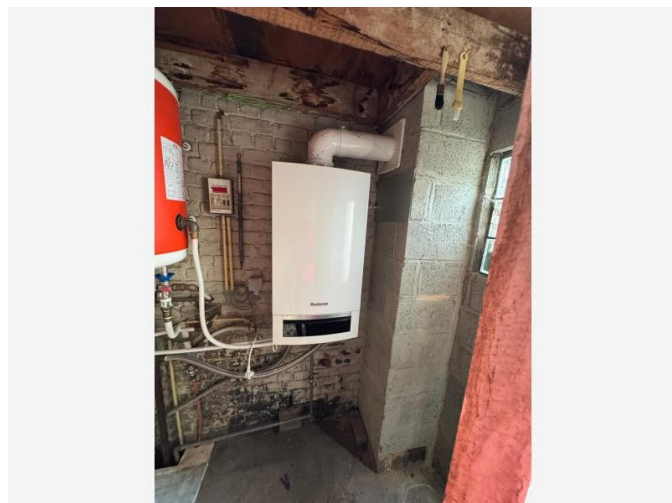
Beschrijving	Notitie	Terug te vinden op plannen
Fiche 10: Materialen aan de stookketel (dichtingen, isolerend materiaal, ...)	Recente gasketel. Geen asbesthoudende materialen aanwezig.	-
