# Asbestinventarisatetest

Dorpsstraat 201, 3078 Kortenberg

Attestnummer : 20251207-000135.000

Uitgegeven op : 07.12.2025

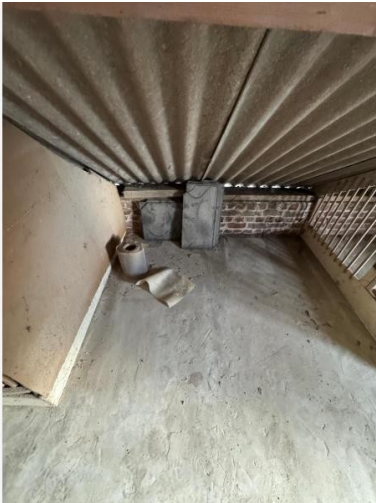
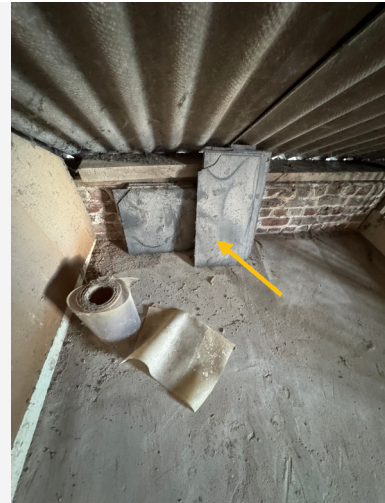
Het asbestmateriaal valt onder de mijlpaal van 2040.

**Dringend verwijderen**

Beschrijving	Stock leien
Type afvalstof	Betreft stock-voorraad of gedemonteerde asbestmaterialen
Aanwezige resten	Leien gestockeerd tegen de wand van het duivenhok.
Omgeving	Binnen
Primaire drager	Onderdelen - stock
Asbestmaterialen	<ul style="list-style-type: none"><li>Dak- en gevelbekleding - Lei, shingle</li></ul>
Bindmiddel van asbestmateriaal	Cement
Gebondenheid op basis van bindmiddel	Hecht
Hoeveelheid (gewicht - aantal)	<ul style="list-style-type: none"><li>10,00 kg - 1 stuk</li></ul>
Totaal gewicht	10,00 kg
Eenvoudig bereikbaar	Ja
Identificatiemethode	De asbestdeskundige beoordeelt het materiaal als asbesthoudend, en dit zonder monsternamen.

- Verwijder het asbestafval.

- Eenvoudige handelingen: mag via doe-het-zelf of door werknemer(s) met opleidingsattest eenvoudige handelingen  
Als dit materiaal verwijderd kan worden zonder het te breken, te beschadigen... , dan mag met dit met eenvoudige handelingen.  
Vermijd stofvorming en stofverspreiding op elk moment van de werken. Bevochtig of fixeer het materiaal.  
Het gebruik van sneldraaiende werktuigen (boormachine, slijpschijf, hogedrukreiniger...) is verboden.  
Zorg voor gepaste persoonlijke beschermingsmiddelen: minimaal FFP3-mondmasker (EN 149), wegwercoverall met kap (minimaal Cat III, type 5/6), wegwerphandschoenen en overschoenen of afspoelbaar schoeisel  
Afval: particulieren kunnen dit verpakt aanbieden bij hun recyclagepark (raadpleeg de voorwaarden van uw recyclagepark). Bij verwijdering door een aannemer of erkend asbestverwijderaar staat die normaal zelf in voor de correcte afvoer van het afval.

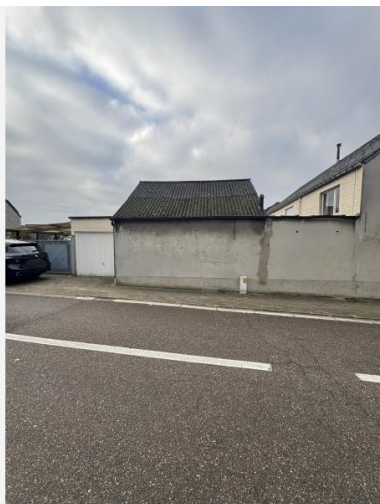
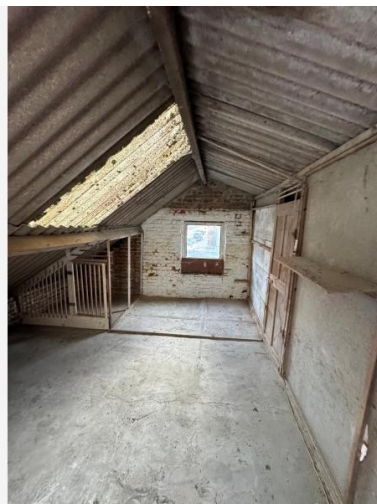
Het asbestmateriaal valt onder de mijlpaal van 2034.

**Dringend verwijderen**

Eindbeoordeling materiaalrisico	Hoog materiaalrisico en/of hoge kans op vezelvrijgave
---------------------------------	---

Gebondenheid	Categorie 1: hechtgebonden in oorsprong
Asbestsoort (vezeltype)	Crocidoliet aanwezig
Asbestconcentratie	Laag (< 50%)
Afschermingsgraad van het gehele materiaal	Geheel of deels (ook) vrij aan de binnenlucht
Toestand van het materiaal	Matig beschadigd, matig verweerd

Beschrijving	Golfplaten duivenhok
Omgeving	Grenst aan binnen- en buitenlucht
Primaire drager	Schuin dak
Asbestmateriaal	Dak- en gevelbekleding - Golfplaat
Bindmiddel van asbestmateriaal	Cement
Gebondenheid op basis van bindmiddel	Hecht
Hoeveelheid (oppervlakte - aantal)	<ul style="list-style-type: none"><li>• 26,00 m<sup>2</sup> - 1 stuk</li></ul>
Totale oppervlakte	26,00 m <sup>2</sup>
Eenvoudig bereikbaar	Ja
Bevestigingswijze	<ul style="list-style-type: none"><li>• Geschroefd</li></ul>
Identificatiemethode	De asbestdeskundige gebruikt een bewijsdocument andere dan een bestaande laboanalyse, met bevestiging door vaststelling en expertise en dit zonder monstername.
Destructieve handeling voor identificatie	Nee
Opmerking	Deze golfplaten zijn ook opgenomen in de asbestinventaris gemeenschappelijke delen als buitenschil.

- Zorg voor een veilig beheer. Vermijd het beschadigen van het asbestmateriaal. Controleer de toestand jaarlijks op wijzigingen.
- Hemelwater dat afspoelt van asbestcement daken of gevels kan asbestdeeltjes bevatten. Gebruik het enkel voor gesloten circuits (bv. spoelen toiletten). Reinig na het vervangen van het dak of de gevel de dakgoten en regenwaterput of -ton om asbesthoudend sediment of slib te verwijderen

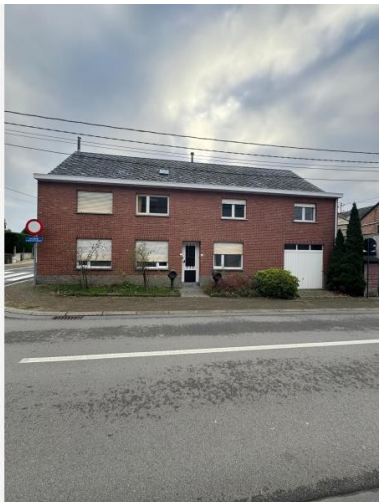
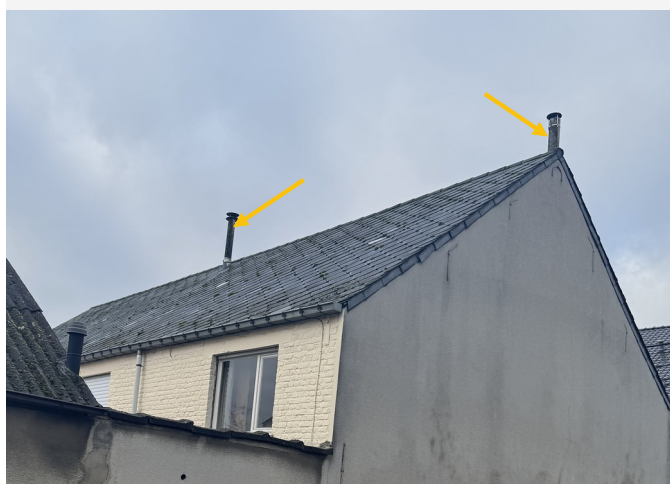
Het asbestmateriaal valt onder de mijlpaal van 2034.

Verwijderen

Eindbeoordeling materiaalrisico	Verhoogd materiaalrisico en/of verhoogde kans op vezelvrijgave
---------------------------------	--

Gebondenheid	Categorie 1: hechtgebonden in oorsprong
Asbestsoort (vezeltype)	Crocidoliet aanwezig
Asbestconcentratie	Laag (< 50%)
Afschermingsgraad van het gehele materiaal	Geheel of deels (ook) vrij aan de binnenlucht
Toestand van het materiaal	Licht beschadigd, licht verweerd. Intact calciumsilicaatmateriaal of categorie III 'gebondenheid'

Beschrijving	Materialen van rookgaskanalen
Omgeving	Buiten
Primaire drager	HVAC infrastructuur en uitrusting
Asbestmateriaal	Rookgaskaanaal
Bindmiddel van asbestmateriaal	Cement
Gebondenheid op basis van bindmiddel	Hecht
Hoeveelheid (lengte - omtrek - dikte - aantal)	<ul style="list-style-type: none"><li>• 1,50 m - 20,00 cm - 0,30 cm - 1 stuk</li></ul>
Totaal volume	< 0,001 m <sup>3</sup>
Eenvoudig bereikbaar	Ja
Bevestigingswijze	<ul style="list-style-type: none"><li>• Verlijmd, ingegoten, versmeerd</li></ul>
Identificatiemethode	De asbestdeskundige beoordeelt het materiaal als asbesthoudend, en dit zonder monsternamen.
Destructieve handeling voor identificatie	Nee
Opmerking	Zie attest gemeenschappelijke delen

- Zorg voor een veilig beheer. Vermijd het beschadigen van het asbestmateriaal. Controleer de toestand jaarlijks op wijzigingen.

- Eenvoudige handelingen: mag via doe-het-zelf of door werknemer(s) met opleidingsattest eenvoudige handelingen  
Als dit materiaal verwijderd kan worden zonder het te breken, te beschadigen... , dan mag met dit met eenvoudige handelingen.  
Vermijd stofvorming en stofverspreiding op elk moment van de werken. Bevochtig of fixeer het materiaal.  
Het gebruik van sneldraaiende werktuigen (boormachine, slijpschijf, hogedrukreiniger...) is verboden.  
Zorg voor gepaste persoonlijke beschermingsmiddelen: minimaal FFP3-mondmasker (EN 149), wegwerpoverall met kap (minimaal Cat III, type 5/6), wegwerphandschoenen en overschoenen of afspoelbaar schoeisel  
Afval: particulieren kunnen dit verpakt aanbieden bij hun recyclagepark (raadpleeg de voorwaarden van uw recyclagepark). Bij verwijdering door een aannemer of erkend asbestverwijderaar staat die normaal zelf in

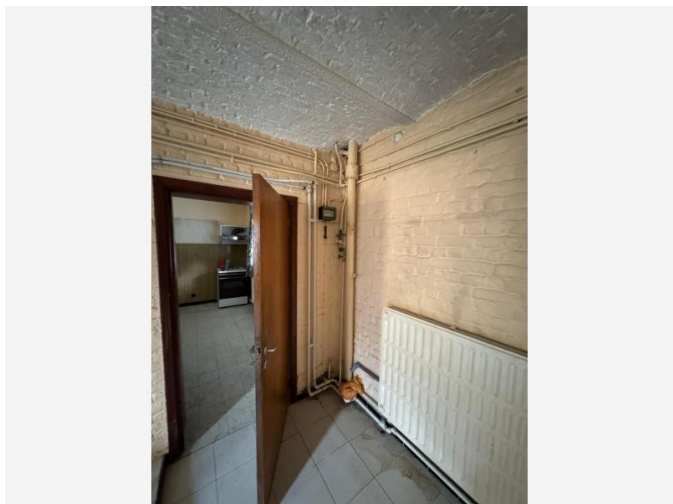
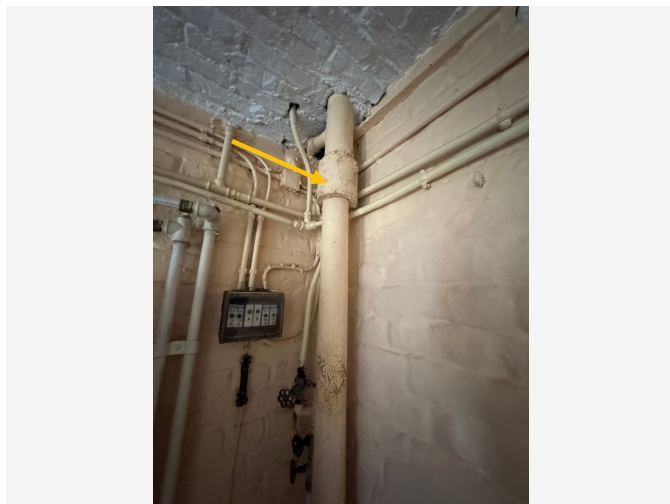
Het asbestmateriaal valt onder de mijlpaal van 2040.

Zorgvuldig beheren

Eindbeoordeling materiaalrisico	Laag materiaalrisico en/of verlaagde kans op vezelvrijgave
---------------------------------	--

<b>Beschrijving</b>	Afvoerbuĳ in CV-ruimte
<b>Omgeving</b>	Binnen
<b>Primaire drager</b>	Sanitaire infrastructuur en uĳrusting (toe- en afvoer)
<b>Asbestmateriaal</b>	Buis, koker, leiding, pijp, doorvoer
<b>Bindmiddel van asbestmateriaal</b>	Cement
<b>Gebondenheid op basis van bindmiddel</b>	Hecht
<b>Hoeveelheid (lengte - omtrek - dikte - aantal)</b>	<ul style="list-style-type: none"><li>• 2,50 m - 20,00 cm - 0,30 cm - 1 stuk</li></ul>
<b>Totaal volume</b>	0,002 m <sup>3</sup>
<b>Eenvoudig bereikbaar</b>	Ja
<b>Bevestigingswijze</b>	<ul style="list-style-type: none"><li>• Verlijmd, ingegoten, versmeerd</li></ul>
<b>Identificatiemethode</b>	De asbestdeskundige beoordeelt het materiaal als asbesthoudend, en dit zonder monstername.
<b>Destructieve handeling voor identificatie</b>	Nee

- Zorg voor een veilig beheer. Vermijd het beschadigen van het asbestmateriaal. Controleer de toestand jaarlijks op wijzigingen.

- Eenvoudige handelingen: mag via doe-het-zelf of door werknemer(s) met opleidingsattest eenvoudige handelingen  
Als dit materiaal verwijderd kan worden zonder het te breken, te beschadigen... , dan mag met dit met eenvoudige handelingen.  
Vermijd stofvorming en stofverspreiding op elk moment van de werken. Bevochtig of fixeer het materiaal.  
Het gebruik van sneldraaiende werktuigen (boormachine, slijpschijf, hogedrukreiniger...) is verboden.  
Zorg voor gepaste persoonlijke beschermingsmiddelen: minimaal FFP3-mondmasker (EN 149), wegwerpoverall met kap (minimaal Cat III, type 5/6), wegwerphandschoenen en overschoenen of afspoelbaar schoeisel  
Afval: particulieren kunnen dit verpakt aanbieden bij hun recyclagepark (raadpleeg de voorwaarden van uw recyclagepark). Bij verwijdering door een aannemer of erkend asbestverwijderaar staat die normaal zelf in

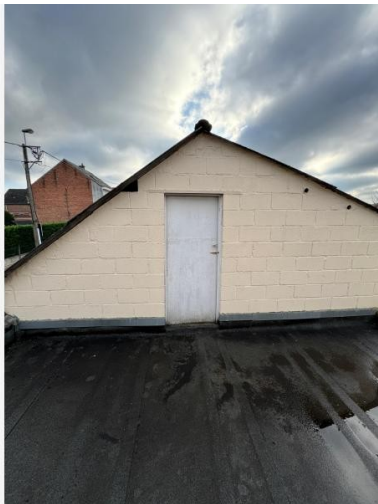
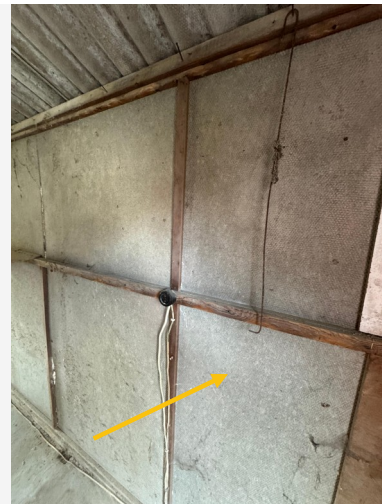
Het asbestmateriaal valt onder de mijlpaal van 2040.

Zorgvuldig beheren

Eindbeoordeling materiaalrisico	Laag materiaalrisico en/of verlaagde kans op vezelvrijgave
---------------------------------	--

Beschrijving	Menuiserite platen binnenwand duiventil
Omgeving	Binnen
Primaire drager	Binnenwand
Asbestmateriaal	Plaat, paneel, tablet - Type Menuiserite
Bindmiddel van asbestmateriaal	Cement
Gebondenheid op basis van bindmiddel	Hecht
Hoeveelheid (oppervlakte - dikte - aantal)	• 10,00 m <sup>2</sup> - 0,30 cm - 1 stuk
Totaal volume	0,03 m <sup>3</sup>
Eenvoudig bereikbaar	Ja
Bevestigingswijze	• Geschroefd
Identificatiemethode	De asbestdeskundige beoordeelt het materiaal als asbesthoudend, en dit zonder monsternamen.
Destructieve handeling voor identificatie	Nee

- Zorg voor een veilig beheer. Vermijd het beschadigen van het asbestmateriaal. Controleer de toestand jaarlijks op wijzigingen.

- Eenvoudige handelingen: mag via doe-het-zelf of door werknemer(s) met opleidingsattest eenvoudige handelingen  
Als dit materiaal verwijderd kan worden zonder het te breken, te beschadigen... , dan mag met dit met eenvoudige handelingen.

Vermijd stofvorming en stofverspreiding op elk moment van de werken. Bevochtig of fixeer het materiaal.

Het gebruik van sneldraaiende werktuigen (boormachine, slijpschijf, hogedrukreiniger...) is verboden.

Zorg voor gepaste persoonlijke beschermingsmiddelen: minimaal FFP3-mondmasker (EN 149), wegwerpoverall met kap (minimaal Cat III, type 5/6), wegwerphandschoenen en overschoenen of afspoelbaar schoeisel

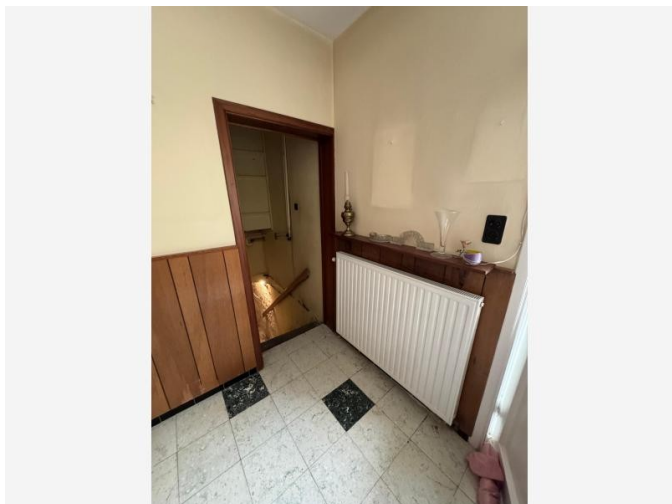
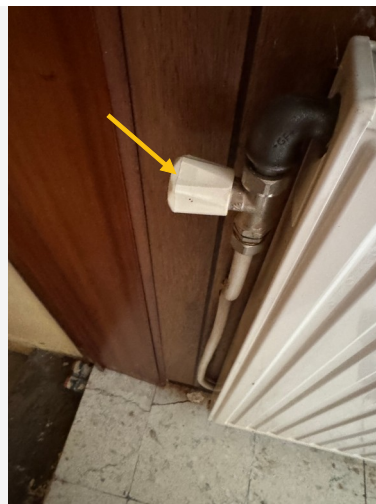
Het asbestmateriaal valt onder de mijlpaal van 2040.

Zorgvuldig beheren

Eindbeoordeling materiaalrisico	Laag materiaalrisico en/of verlaagde kans op vezelvrijgave
---------------------------------	--

Beschrijving	Elementen in bakeliet (kraan radiator)
Omgeving	Binnen
Primaire drager	HVAC infrastructuur en uitrusting
Asbestmateriaal	Plaat, paneel, tablet - Type Bakeliet
Bindmiddel van asbestmateriaal	Kunststof of -hars
Gebondenheid op basis van bindmiddel	Hecht
Hoeveelheid (oppervlakte - dikte - aantal)	<ul style="list-style-type: none"><li>• 0,02 m<sup>2</sup> - 0,03 cm - 8 stuks</li></ul>
Totaal volume	< 0,001 m <sup>3</sup>
Eenvoudig bereikbaar	Ja
Bevestigingswijze	<ul style="list-style-type: none"><li>• Geschroefd</li></ul>
Identificatiemethode	De asbestdeskundige beoordeelt het materiaal als asbesthoudend, en dit zonder monsternamen.
Destructieve handeling voor identificatie	Nee

- Zorg voor een veilig beheer. Vermijd het beschadigen van het asbestmateriaal. Controleer de toestand jaarlijks op wijzigingen.

- Eenvoudige handelingen: mag via doe-het-zelf of door werknemer(s) met opleidingsattest eenvoudige handelingen  
Als dit materiaal verwijderd kan worden zonder het te breken, te beschadigen... , dan mag met dit met eenvoudige handelingen.

Vermijd stofvorming en stofverspreiding op elk moment van de werken. Bevochtig of fixeer het materiaal.

Het gebruik van sneldraaiende werktuigen (boormachine, slijpschijf, hogedrukreiniger...) is verboden.

Zorg voor gepaste persoonlijke beschermingsmiddelen: minimaal FFP3-mondmasker (EN 149), wegwerpoverall met kap (minimaal Cat III, type 5/6), wegwerphandschoenen en overschoenen of afspoelbaar schoeisel

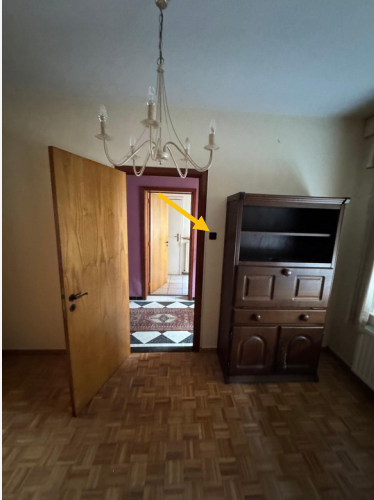
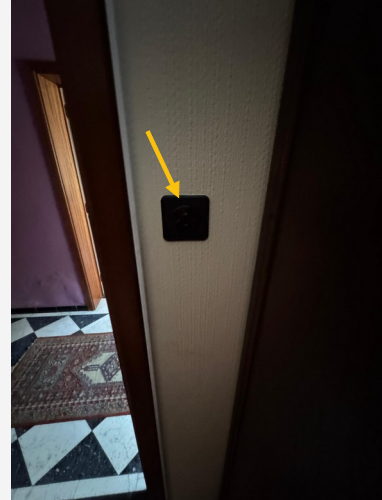
# Fiche 7: Elementen in bakeliet ( schakelaar + stopcontacten)

Asbestmateriaal

Het asbestmateriaal valt onder de mijlpaal van 2040.

Zorgvuldig beheren

Beschrijving	Elementen in bakeliet ( schakelaar + stopcontacten)
Omgeving	Binnen
Primaire drager	Communicatie en elektrische infrastructuur en uitrusting
Asbestmateriaal	Plaat, paneel, tablet - Type Bakeliet
Bindmiddel van asbestmateriaal	Kunststof of -hars
Gebondenheid op basis van bindmiddel	Hecht
Hoeveelheid (oppervlakte - dikte - aantal)	<ul style="list-style-type: none"><li>• 0,02 m<sup>2</sup> - 0,30 cm - 27 stuks</li></ul>
Totaal volume	0,002 m <sup>3</sup>
Eenvoudig bereikbaar	Ja
Bevestigingswijze	<ul style="list-style-type: none"><li>• Geschroefd</li></ul>
Identificatiemethode	De asbestdeskundige beoordeelt het materiaal als asbesthoudend, en dit zonder monstername.
Destructieve handeling voor identificatie	Nee

- Zorg voor een veilig beheer. Vermijd het beschadigen van het asbestmateriaal. Controleer de toestand jaarlijks op wijzigingen.

- Eenvoudige handelingen: mag via doe-het-zelf of door werknemer(s) met opleidingsattest eenvoudige handelingen  
Als dit materiaal verwijderd kan worden zonder het te breken, te beschadigen... , dan mag met dit met eenvoudige handelingen.

Vermijd stofvorming en stofverspreiding op elk moment van de werken. Bevochtig of fixeer het materiaal.

Het gebruik van sneldraaiende werktuigen (boormachine, slijpschijf, hogedrukreiniger...) is verboden.

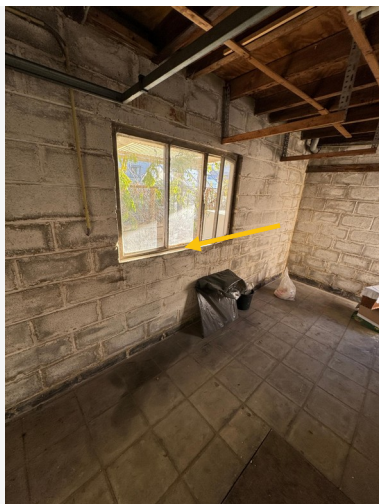
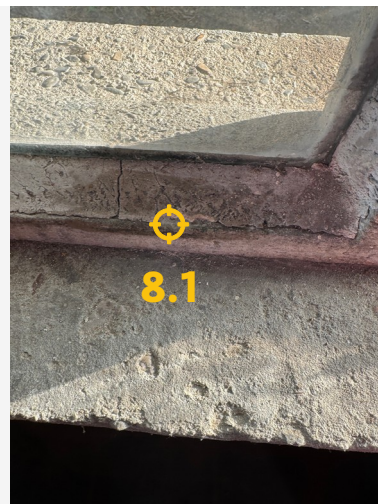
<b>Beschrijving</b>	stopverf ramen garage
<b>Omgeving</b>	Binnen
<b>Primaire drager</b>	Wandopening verticaal (raam, deur, ...)
<b>Asbestmateriaal</b>	In-situ afwerkingslagen - Pasta, stopverf, voegsel, stopsel, vulsel, mastiek, kitten, ...
<b>Bindmiddel van asbestmateriaal</b>	Kitten, mastiek, pasta
<b>Gebondenheid op basis van bindmiddel</b>	Hecht
<b>Hoeveelheid (gewicht - aantal)</b>	<ul style="list-style-type: none"><li>• 5,00 kg - 1 stuk</li></ul>
<b>Totaal gewicht</b>	5,00 kg
<b>Eenvoudig bereikbaar</b>	Ja
<b>Bevestigingswijze</b>	<ul style="list-style-type: none"><li>• Verlijmd, ingegoten, versmeerd</li></ul>
<b>Identificatiemethode</b>	Een monstername door de asbestdeskundige met laboanalyse door een asbestlabo.
<b>Destructieve handeling voor identificatie</b>	Nee

Het materiaal moet volledig gefixeerd kunnen worden voor de verwijdering. Als dit materiaal kan verwijderd worden zonder te breken, scheuren, beschadigen... en het asbest gefixeerd is, dan kan dit met eenvoudige handelingen.

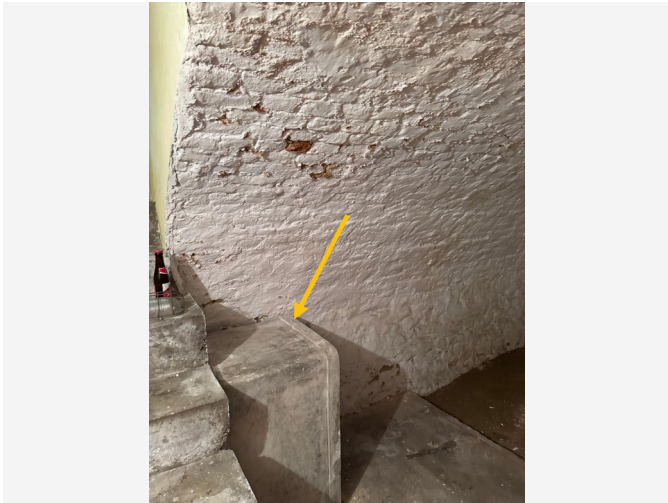
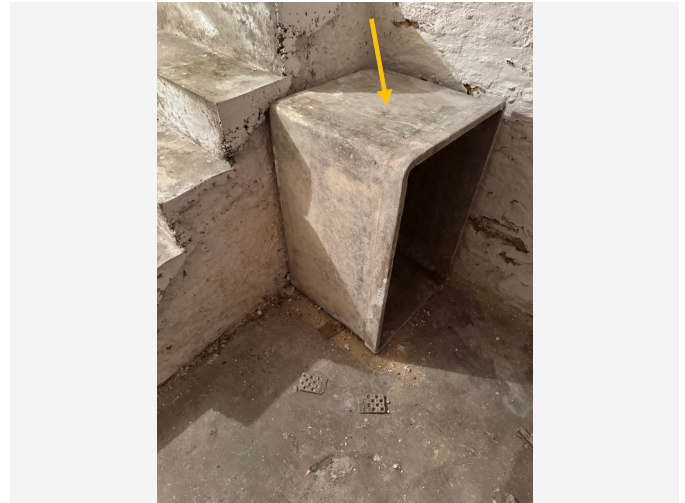
<b>Beschrijving</b>	Bak/kuip in kelder
<b>Omgeving</b>	Binnen
<b>Primaire drager</b>	materieel, arbeidsmiddelen, beschermingsmiddelen, persoonsuitrusting
<b>Asbesttoepassing</b>	Bak, reservoir, kuip, bloembak
<b>Bindmiddel van asbesttoepassing</b>	Cement
<b>Gebondenheid op basis van bindmiddel</b>	Hecht
<b>Hoeveelheid (gewicht - aantal)</b>	• 10,00 kg - 1 stuk
<b>Totaal gewicht</b>	10,00 kg
<b>Identificatiemethode</b>	De asbestdeskundige beoordeelt het materiaal als asbestverdacht en dus asbesthoudend, en dit zonder monsternamen.
<b>Destructieve handeling voor identificatie</b>	Nee

Vermijd stofvorming en stofverspreiding op elk moment van de werken. Bevochtig of fixeer het materiaal.

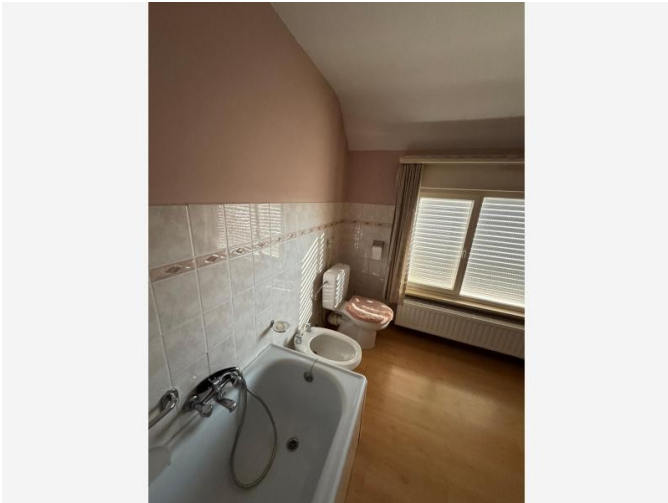
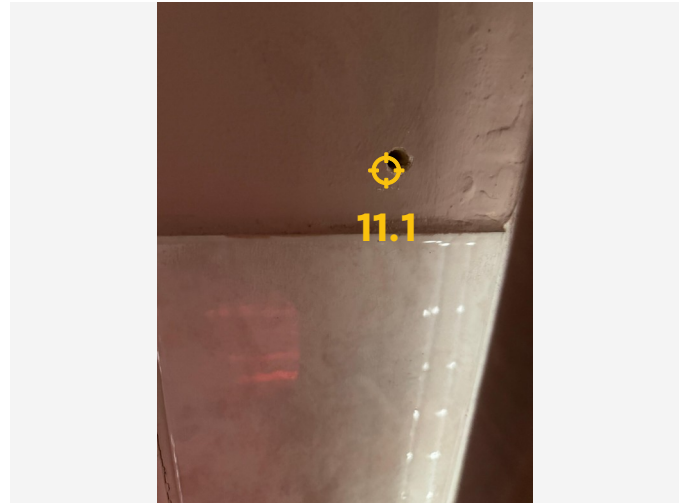
# Fiche 11: Pleisterwerk muur

Geen asbest

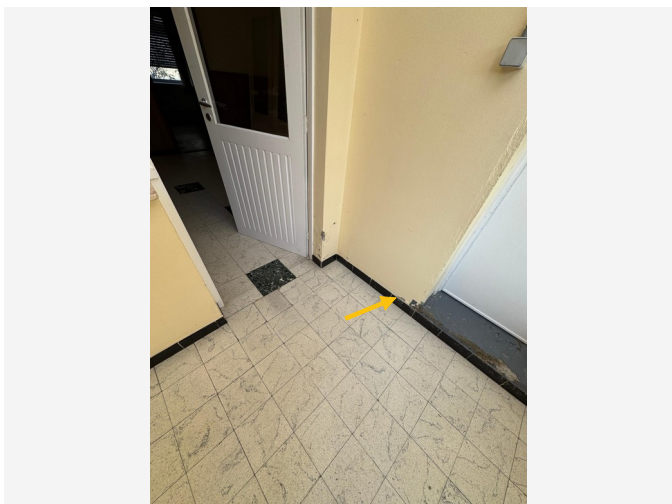
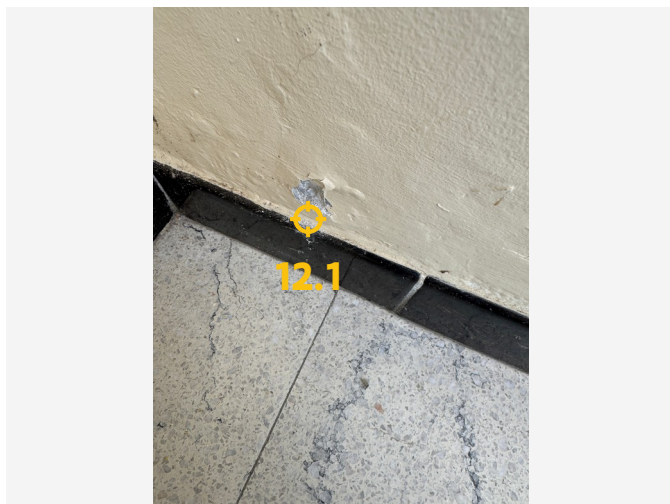
## Fiche 12: pleister muur veranda

Geen asbest

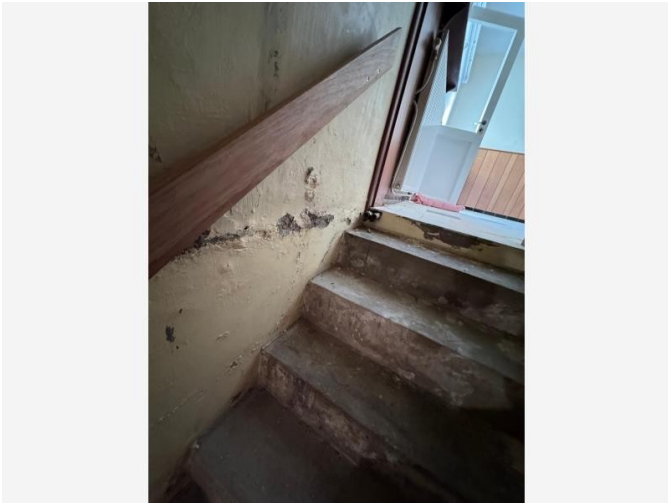
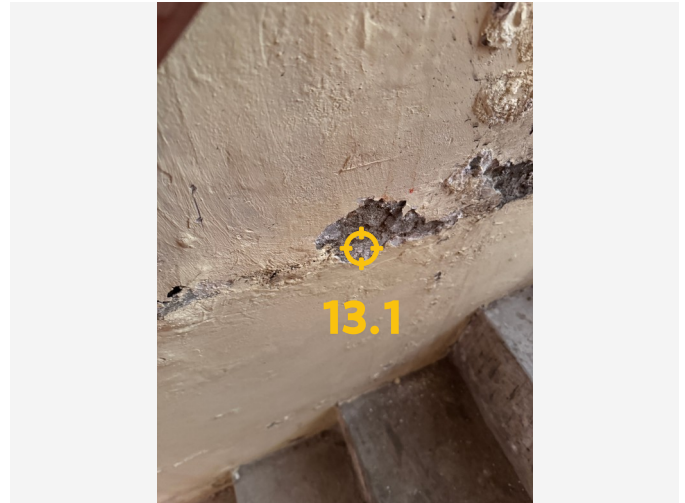
# Fiche 13: pleistwerk muur kelder

Geen asbest

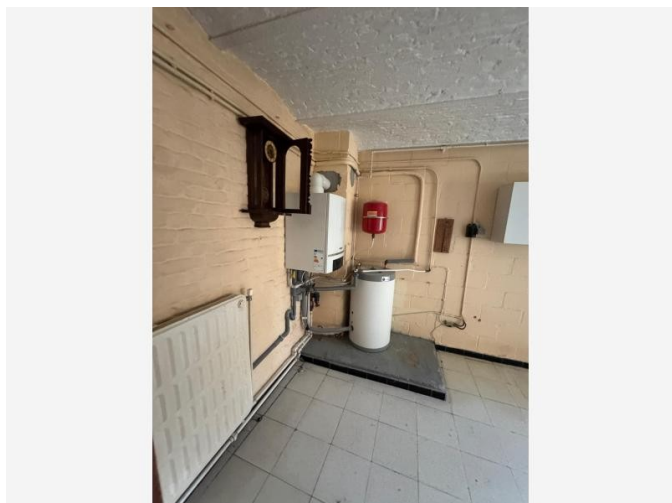
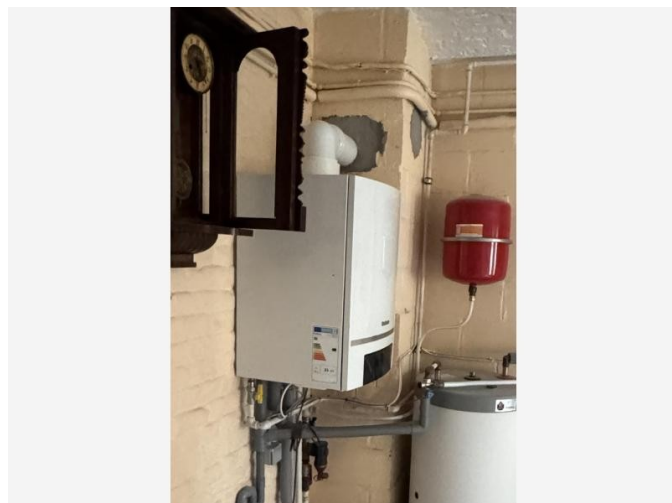
### Fiche 14: Materialen aan de stookketel (dichtingen, isolerend materiaal, ...)

Beschrijving	Notitie	Terug te vinden op plannen
Fiche 14: Materialen aan de stookketel (dichtingen, isolerend materiaal, ...)	Recente gasketel. Geen asbesthoudende materialen aanwezig.	-
