# Asbestinventarisatetest

Alphonse Duysburghlaan 31, 9060 Zelzate

Attestnummer : 20251210-000193.000

Uitgegeven op : 10.12.2025

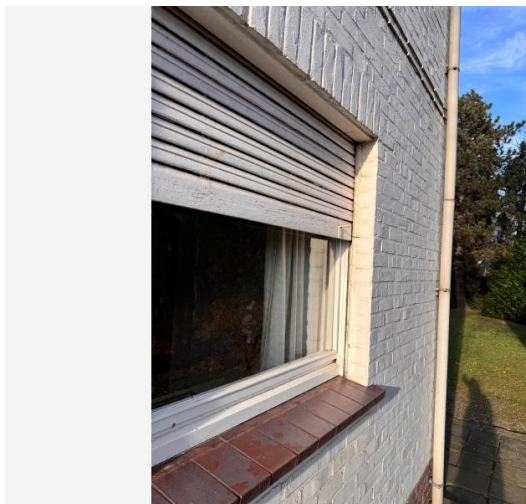
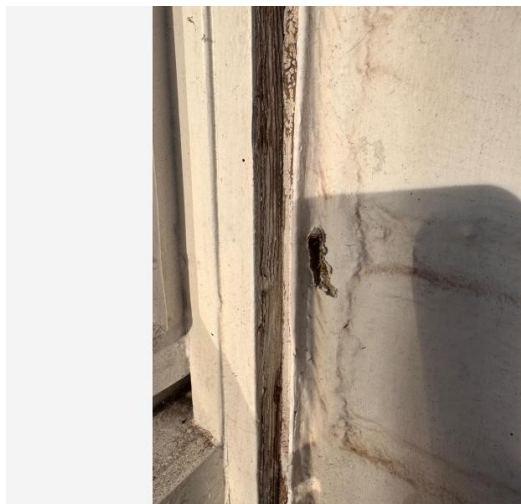
Het asbestmateriaal valt onder de mijlpaal van 2040.

| Eindbeoordeling materiaalrisico | Zeer laag materiaalrisico en/of zeer lage kans op vezelvrijgave |

| Gebondenheid | Categorie 1: hechtgebonden in oorsprong |
| Asbestsoort (vezeltype) | Alleen chrysotiel |
| Asbestconcentratie | Laag (< 50%) |
| Afschermingsgraad van het gehele materiaal | Geheel of deels vrij aan de buitenlucht |
| Toestand van het materiaal | Onbeschadigd, niet verweerd |

| # | Type | Referentie | Resultaat |
|---|---|---|---|
| 1.1 | Puntmonster | ST6 | Chrysotiel |

| Beschrijving | Mastiek buitenschrijnwerk hout |

- Zorg voor een veilig beheer. Vermijd het beschadigen van het asbestmateriaal. Controleer de toestand jaarlijks op wijzigingen.

- Eenvoudige handelingen: mag via doe-het-zelf of door werknemer(s) met opleidingsattest eenvoudige handelingen  
ADVIES / indien de mastiek zich tussen het raamprofiel en het glas bevindt, kan dit via eenvoudige handelingen verwijderd worden door het raam in zijn geheel te verwijderen. Laat dit uitvoeren door een werknemer met opleidingsattest eenvoudige handelingen bij het vervangen van de ramen.
- Eenvoudige handelingen: enkel door erkend asbestverwijderaar  
Mastiek aan buitenschrijnwerk kan enkel via een erkend asbestverwijderaar op een correct manier verwijderd worden. Zeker wanneer de mastiek zich tussen het raamprofiel en de buitenmuur bevindt.

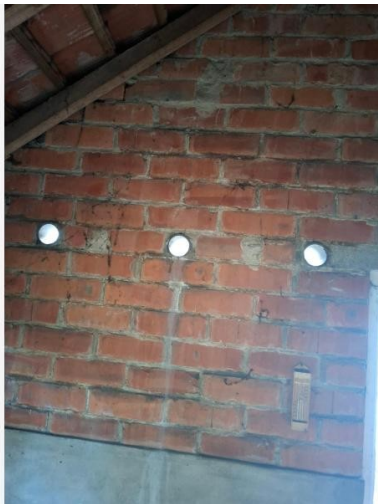
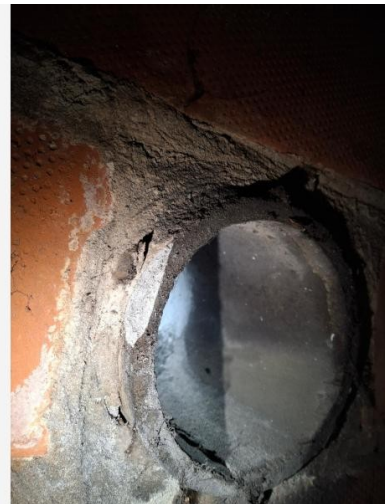
Het asbestmateriaal valt onder de mijlpaal van 2040.

| Eindbeoordeling materiaalarisico | Laag materiaalarisico en/of verlaagde kans op vezelvrijgave |

| Asbestsoort (vezeltype) | Crocidoliet aanwezig |
| Afschermingsgraad van het gehele materiaal | Geheel of deels (ook) vrij aan binnenluchtstromen |
| Toestand van het materiaal | Onbeschadigd, niet verweerd |

| Beschrijving | Muurdoervoer in asbestcement |

- Zorg voor een veilig beheer. Vermijd het beschadigen van het asbestmateriaal. Controleer de toestand jaarlijks op wijzigingen.
- Voer bijkomende staalname(s) uit.

- Eenvoudige handelingen: mag via doe-het-zelf of door werknemer(s) met opleidingsattest eenvoudige handelingen  
ADVIES / kan via eenvoudige handelingen verwijderd worden door een werknemer met opleidingsattest eenvoudige handelingen indien de toepassing in zijn geheel verwijderd wordt, dit door de toepassing rondom los te knippen. Denk eraan de buizen eerst te fixeren zodat er geen vezels kunnen vrijkomen en de nodige persoonlijke beschermingsmiddelen te gebruiken: masker type FFP3, werkhandschoenen + een geschikt wegwerpovertel type V of VI.

Afvoer: de toepassing dient dubbel verpakt te worden afgevoerd naar een erkende asbestafvalverwerker.

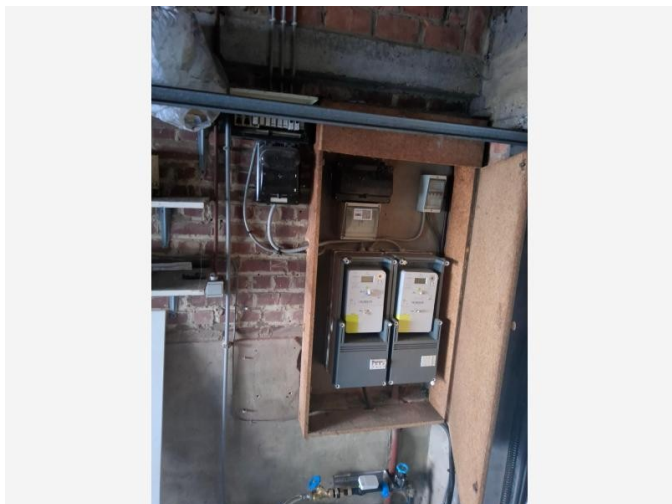
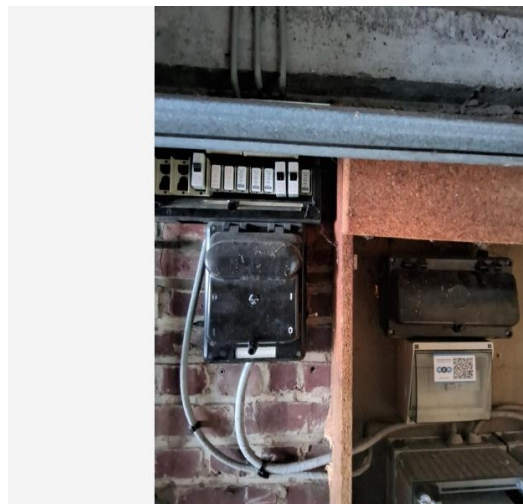
Het asbestmateriaal valt onder de mijlpaal van 2040.

| Eindbeoordeling materiaalrisico | Laag materiaalrisico en/of verlaagde kans op vezelvrijgave |

| Asbestsoort (vezeltype) | Crocidoliet aanwezig |
| Afschermingsgraad van het gehele materiaal | Geheel of deels (ook) vrij aan de binnenlucht |
| Toestand van het materiaal | Onbeschadigd, niet verweerd |

| Beschrijving | Bakelieten elektrische componenten |
| Opmerking | <p>Geen staalname mogelijk. Bij staalname is de kans op andere schade dan inherent door de staalname groot en kan een veilige werking van de elektrische componenten niet meer gegarandeerd worden. Staalname is enkel mogelijk binnen een destructief onderzoek waarbij een correcte en veilige werking van de elektrische componenten niet meer aan de orde is. Bakeliet aan of voor de tellerkast kan sowieso niet bemonsterd worden aangezien dit eigendom is van de energiemaatschappij.</p> <p>De aangegeven hoeveelheden en gewichten zijn grove schattingen en kunnen niet worden gebruikt voor een gedetailleerde meetstaat voor werkzaamheden of prijsoffertes voor verwijdering.</p> |

- Zorg voor een veilig beheer. Vermijd het beschadigen van het asbestmateriaal. Controleer de toestand jaarlijks op wijzigingen.
- Voer bijkomende staalname(s) uit.

- Eenvoudige handelingen: mag via doe-het-zelf of door werknemer(s) met opleidingsattest eenvoudige handelingen  
ADVIES / Deze toepassing mag niet via doe-het-zelf verwijderd worden. bakelieten elektrische componenten moeten verwijderd worden door een werknemer met enerzijds kennis en kunde van elektriciteit alsook de nodige attesten. Toepassingen van bakeliet aan of voor de tellerkast kunnen enkel door een werknemer van de energiemaatschappij verwijderd worden.

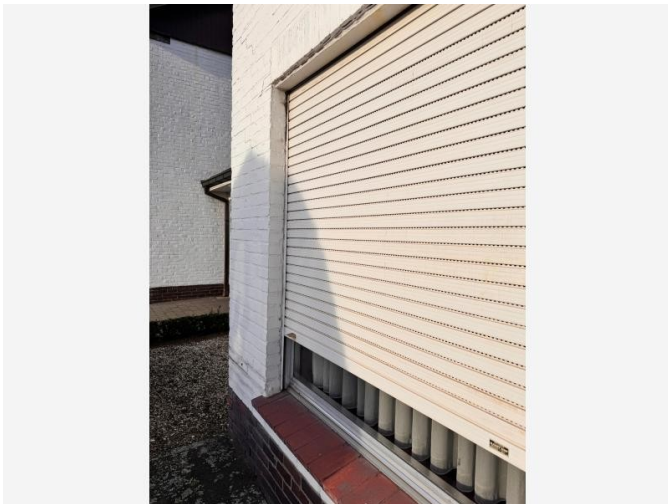
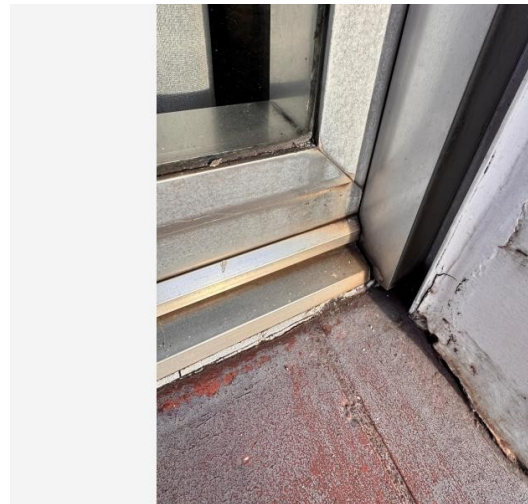
Het asbestmateriaal valt onder de mijlpaal van 2040.

| Eindbeoordeling materiaalrisico | Zeer laag materiaalrisico en/of zeer lage kans op vezelvrijgave |

| Asbestsoort (vezeltype) | Alleen chrysotiel |
| Asbestconcentratie | Laag (< 50%) |
| Afschermingsgraad van het gehele materiaal | Geheel of deels vrij aan de buitenlucht |
| Toestand van het materiaal | Onbeschadigd, niet verweerd |

| # | Type | Referentie | Resultaat |
|---|---|---|---|
| 4.1 | Puntmonster | ST5 | Chrysotiel |

| Beschrijving | Mastiek buitenschrijnwerk aluminium |

- Zorg voor een veilig beheer. Vermijd het beschadigen van het asbestmateriaal. Controleer de toestand jaarlijks op wijzigingen.

- Eenvoudige handelingen: mag via doe-het-zelf of door werknemer(s) met opleidingsattest eenvoudige handelingen  
ADVIES / indien de mastiek zich tussen het raamprofiel en het glas bevindt, kan dit via eenvoudige handelingen verwijderd worden door het raam in zijn geheel te verwijderen. Laat dit uitvoeren door een werknemer met opleidingsattest eenvoudige handelingen bij het vervangen van de ramen.
- Eenvoudige handelingen: enkel door erkend asbestverwijderaar  
Mastiek aan buitenschrijnwerk kan enkel via een erkend asbestverwijderaar op een correct manier verwijderd worden. Zeker wanneer de mastiek zich tussen het raamprofiel en de buitenmuur bevindt.

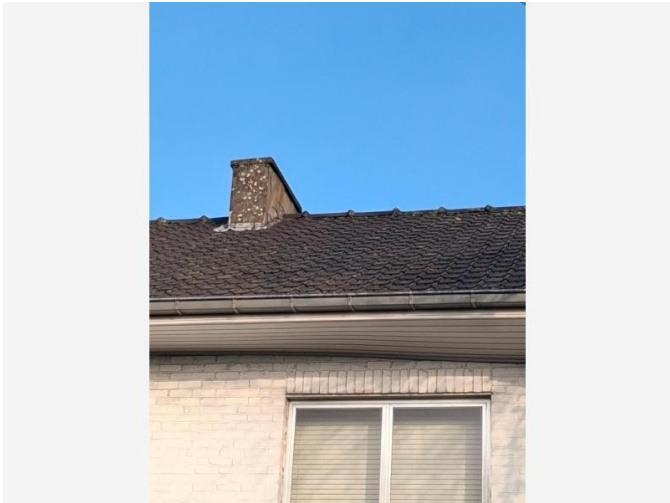
*Situeringsfoto*

**Reden:** Het te onderzoeken materiaal situeert zich hoger dan 3,50 m te rekenen vanaf een veilige ondergrond

**Uitleg van de asbestdeskundige:** de schouw bevindt zich >3,5m en kan aan de binnenzijde niet geïnspecteerd worden. Hiervoor is een destructief onderzoek nodig, wat buiten de opdracht valt. Houd hier bij werken rekening mee en laat eventueel bijkomend onderzoek uitvoeren.

Mogelijks bevinden zich in de schouw nog asbestverdachte of asbesthoudende materialen.

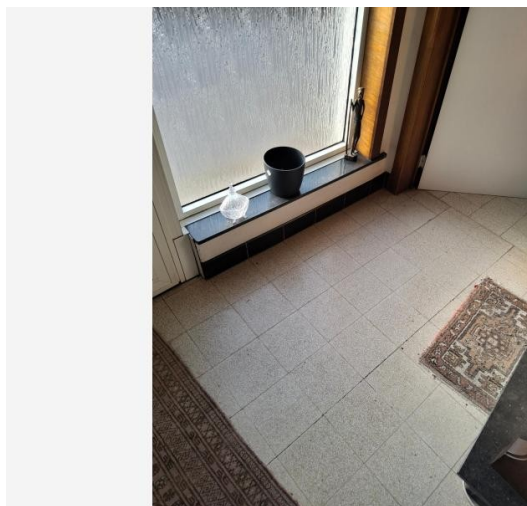
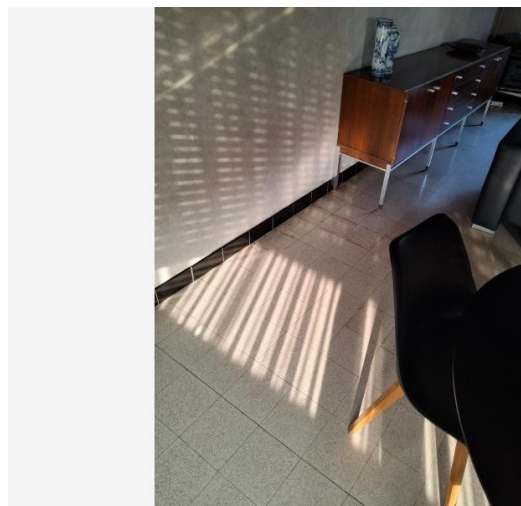
### Informatie over een materiaal dat de asbestdeskundige niet kan waarnemen of vaststellen

| Basis voor advies | Beoordeling op basis van expertise, zonder een vaststelling door de asbestdeskundige. |

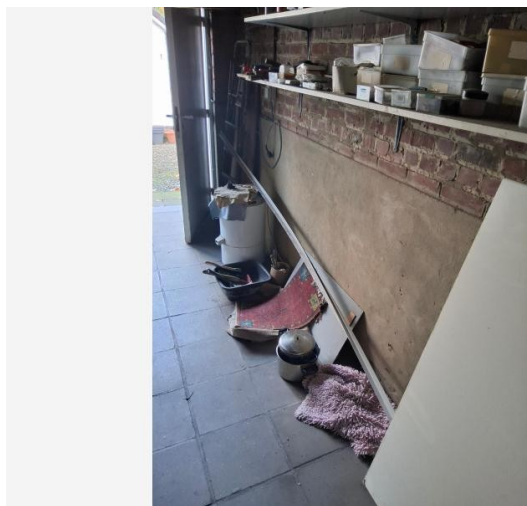
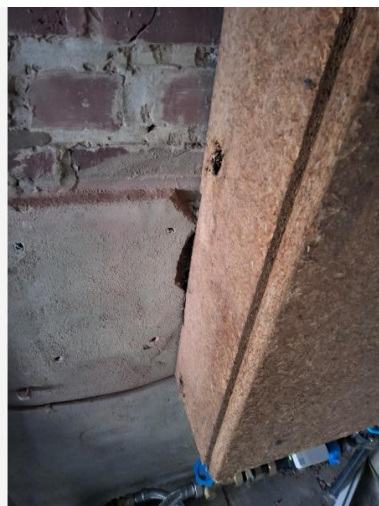
## Fiche 7: Cementering garage en tuinhuis

Geen asbest

| # | Type | Referentie | Resultaat |
|---|---|---|---|
| 7.1 | Mengmonster | ST4 | Geen asbest |

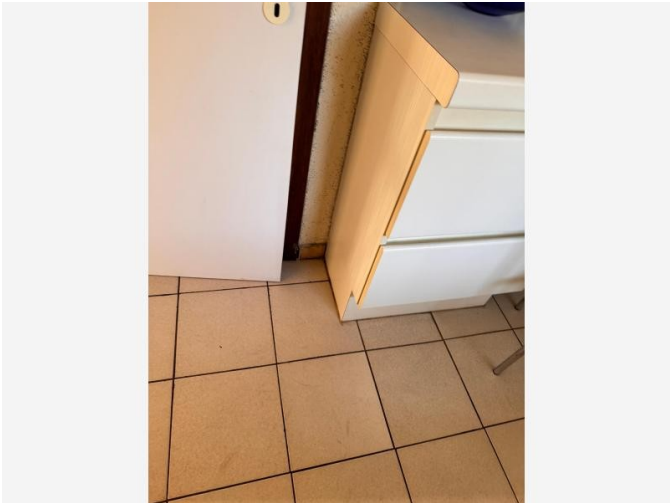
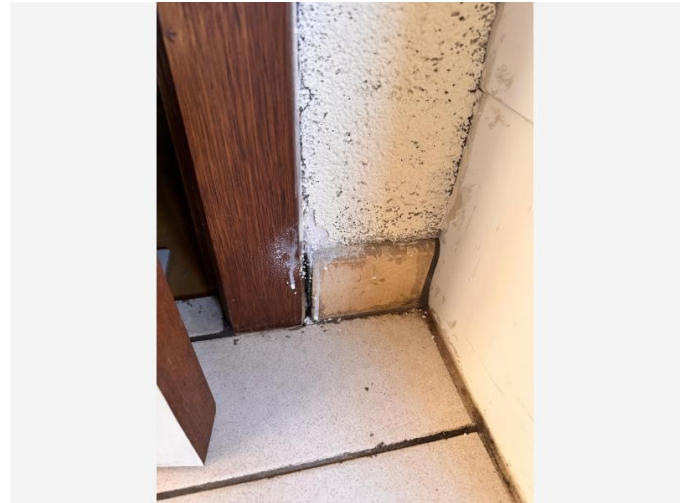
## Fiche 8: Pleisterwerk (crepi) keuken

Geen asbest

| # | Type | Referentie | Resultaat |
|---|---|---|---|
| 8.1 | Mengmonster | ST2 | Geen asbest |

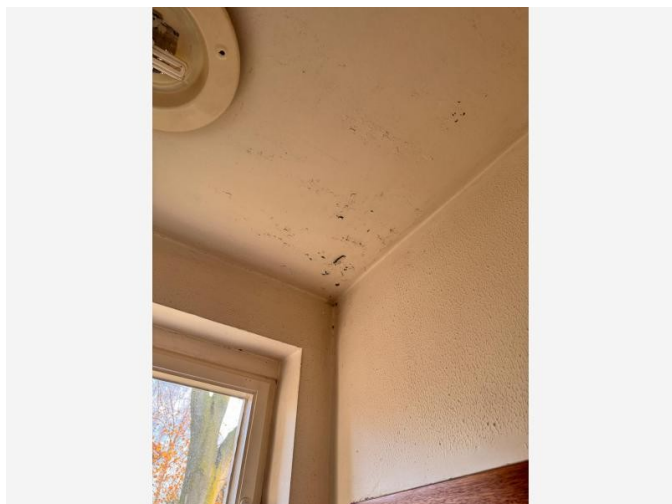
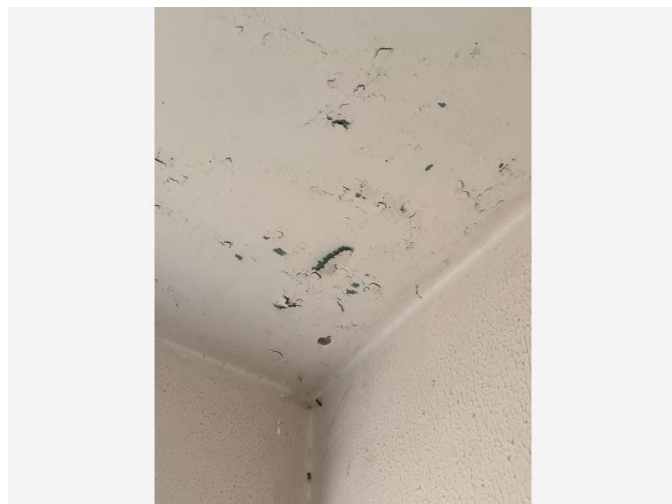
## Fiche 9: Pleisterwerk plafond

Geen asbest

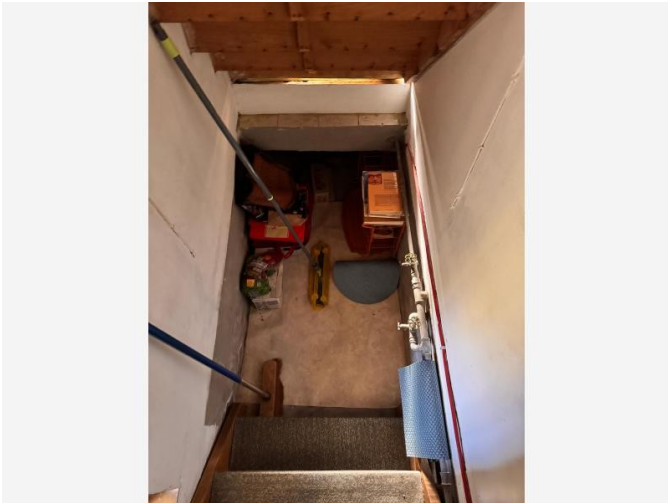
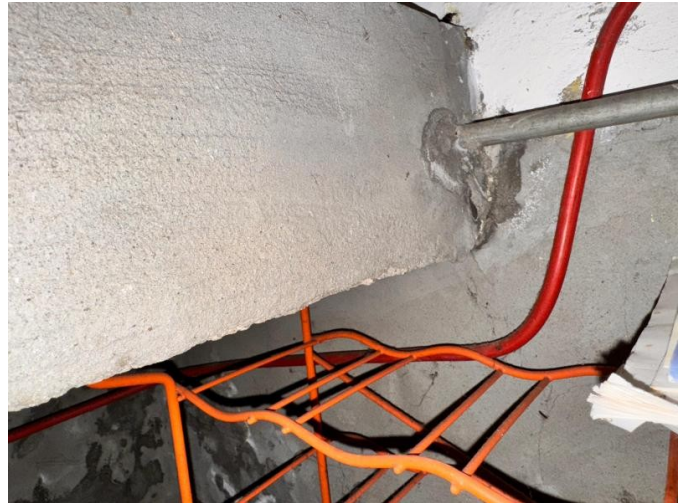
## Fiche 10: Cementering kelder

Geen asbest

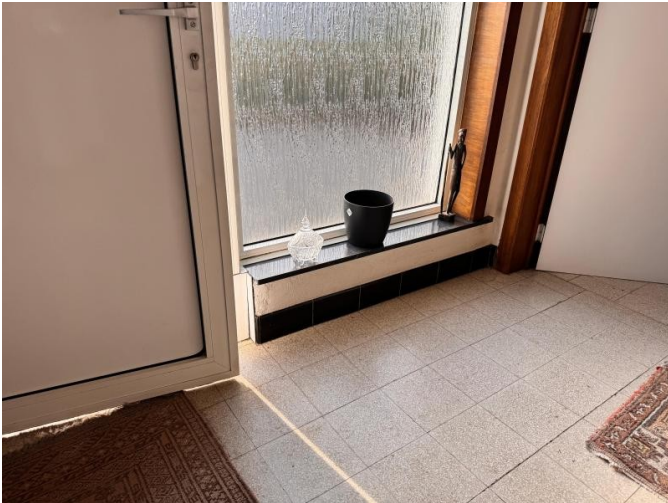
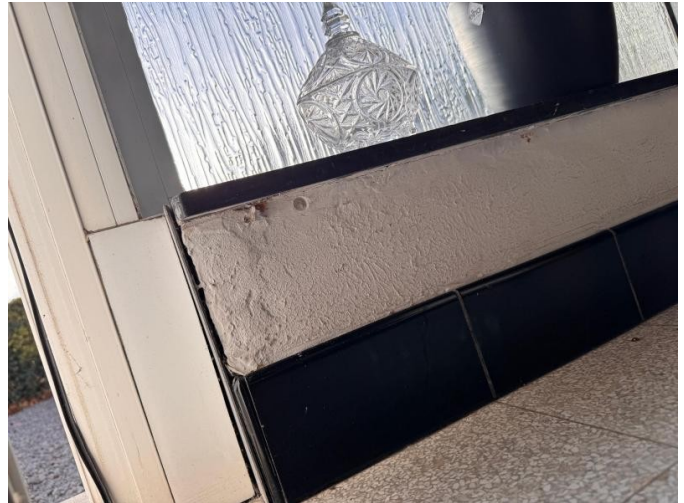
## Fiche 11: Pleisterwerk muren

Geen asbest
