# Asbestinventarisatetest

Kerkomsesteenweg 116, 3370 Boutersem

Attestnummer : 20251215-000323.000

Uitgegeven op : 15.12.2025

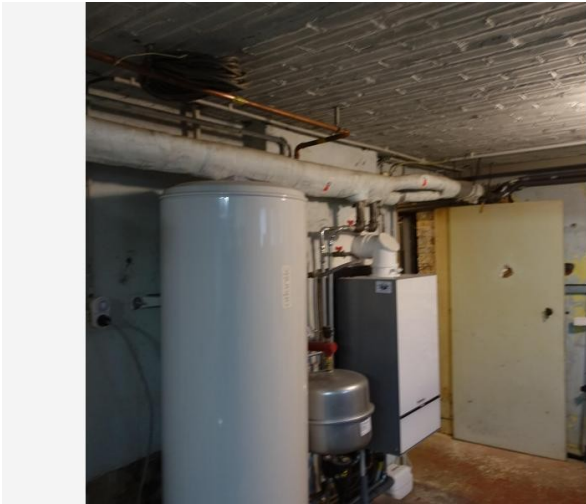
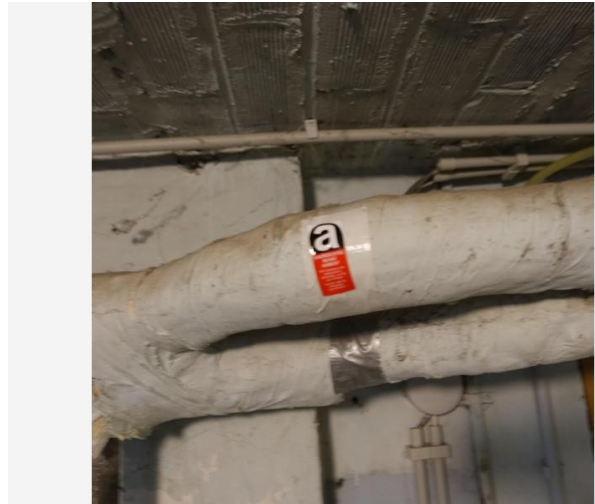
| Eindbeoordeling materiaalrisico | Verhoogd materiaalrisico en/of verhoogde kans op vezelvrijgave |

| Gebondenheid | Categorie 2: niet-hechtgebonden met matrix |
| Asbestsoort (vezeltype) | Amfibool aanwezig, uitgezonderd crocidoliet |
| Toestand van het materiaal | Licht beschadigd, licht verweerd. Intact calciumsilicaatmateriaal of categorie III 'gebondenheid' |

| # | Type | Referentie | Resultaat |
|---|---|---|---|
| 1.1 | Mengmonster | M4 buisisolatie bocht | Amosiet |

| Beschrijving | buisisolatie CV bocht |

Verwijderen

- Scherm in afwachting van verwijdering het asbestmateriaal af van luchtstromingen en verstoring: bijvoorbeeld door het te verpakken, te fixeren, af te dekken, signalisatie - afbakening aan te brengen, ...
- Verwijder dit asbestmateriaal zo snel mogelijk. Volg de toestand goed op.

- Hermetische zone (erkend asbestverwijderaar)  
Enkel door erkend asbest verwijderaar.

Bij verwijdering kan het asbesthoudend gips gemakkelijk verbrokkelen. Om te voorkomen dat asbestvezels zich verspreiden in de omgeving, is het noodzakelijk om een hermetische zone af te bakenen. Dit mag enkel worden uitgevoerd door een erkende asbest verwijderaar die werkt volgens de Codex welzijn op het werk, boek VI titel 3 asbest artikel VI.3-61 en bijlage VI.3-4.

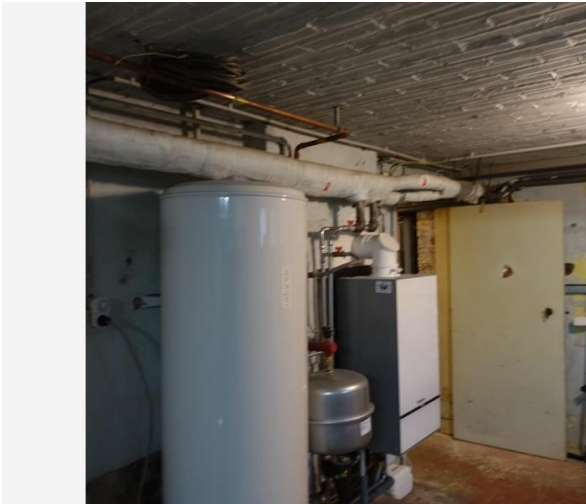
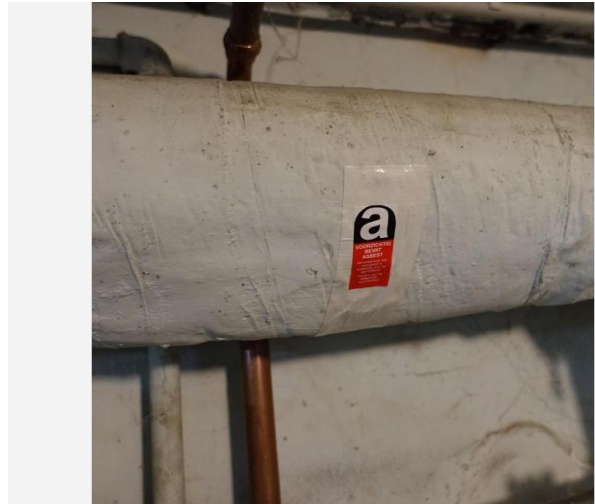
| Eindbeoordeling materiaalrisico | Verhoogd materiaalrisico en/of verhoogde kans op vezelvrijgave |

| Gebondenheid | Categorie 2: niet-hechtgebonden met matrix |
| Asbestsoort (vezeltype) | Amfibool aanwezig, uitgezonderd crocidoliet |
| Toestand van het materiaal | Licht beschadigd, licht verweerd. Intact calciumsilicaatmateriaal of categorie III 'gebondenheid' |

| # | Type | Referentie | Resultaat |
|---|---|---|---|
| 2.1 | Mengmonster | M3 buisisolatie recht | Amosiet |

| Beschrijving | buisisolatie CV recht |
| Opmerking | Een deel van de isolatie werd uitgevoerd in kunststof bij het plaatsen van de nieuwe CV ketel |

Verwijderen

- Scherm in afwachting van verwijdering het asbestmateriaal af van luchtstromingen en verstoring: bijvoorbeeld door het te verpakken, te fixeren, af te dekken, signalisatie - afbakening aan te brengen, ...
- Verwijder dit asbestmateriaal zo snel mogelijk. Volg de toestand goed op.

- Hermetische zone (erkend asbestverwijderaar)  
Enkel door erkend asbest verwijderaar.

Bij verwijdering kan het asbesthoudend gips gemakkelijk verbrokkelen. Om te voorkomen dat asbestvezels zich verspreiden in de omgeving, is het noodzakelijk om een hermetische zone af te bakenen. Dit mag enkel worden uitgevoerd door een erkende asbest verwijderaar die werkt volgens de Codex welzijn op het werk, boek VI titel 3 asbest artikel VI.3-61 en bijlage VI.3-4.

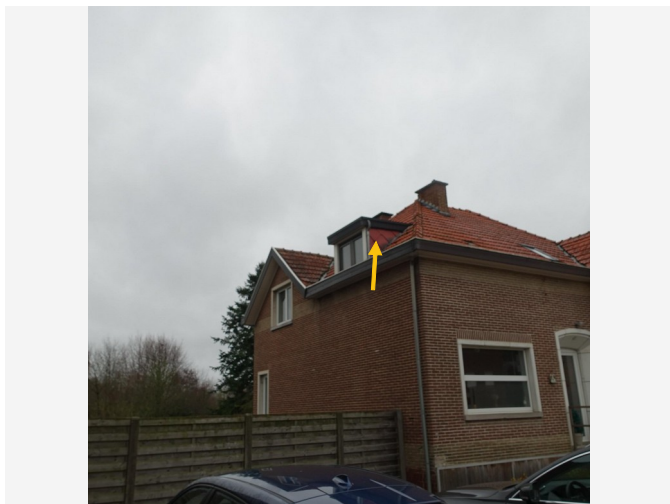
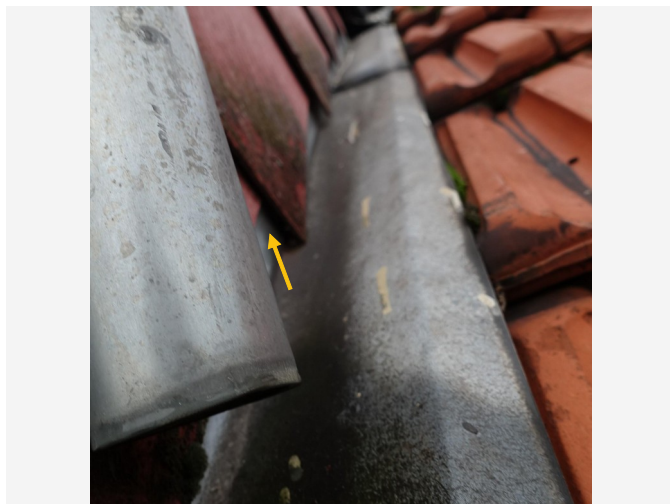
| Eindbeoordeling materiaalrisico | Verhoogd materiaalrisico en/of verhoogde kans op vezelvrijgave |

| Gebondenheid | Categorie 1: hechtgebonden in oorsprong |
| Asbestsoort (vezeltype) | Alleen chrysotiel |
| Toestand van het materiaal | Matig beschadigd, matig verweerd |

| # | Type | Referentie | Resultaat |
|---|---|---|---|
| 3.1 | Puntmonster | M6 wandlei | Chrysotiel |

| Opmerking | zijwanden dakkapellen links en achter |

Verwijderen

- Verwijder dit asbestmateriaal zo snel mogelijk. Volg de toestand goed op.
- Hemelwater dat afspoelt van asbestcement daken of gevels kan asbestdeeltjes bevatten. Gebruik het enkel voor gesloten circuits (bv. spoelen toiletten). Reinig na het vervangen van het dak of de gevel de dakgoten en regenwaterput of -ton om asbesthoudend sediment of slib te verwijderen

- Eenvoudige handelingen: mag via doe-het-zelf of door werknemer(s) met opleidingsattest eenvoudige handelingen  
U laat dit best uitvoeren door een erkend aannemer met attest eenvoudige handelingen en niet in eigen beheer. (doe-het-zelf). Deze aannemer werkt volgens de Codex welzijn op het werk boek VI titel 3 en zorgt dat de asbesttoepassing correct wordt afgevoerd. Vraag steeds bewijsdocumenten aan uw aannemer van de asbestverwijdering (facturen, werkplannen, foto's, afleverbonnen, vrijgavemetingen...) met het oog op een correcte actualisatie van het asbestattest.

Indien u toch zelf de werken zou uitvoeren: Verwijder de toepassing in zijn geheel zonder beschadigingen. Bevochtig (fixeermiddel in de handel te verkrijgen) de asbesttoepassing voor het starten en tijdens de verwijderwerkzaamheden, zodat de toepassing niet kan vergruizen en er asbestvezels vrijkomen. U dient

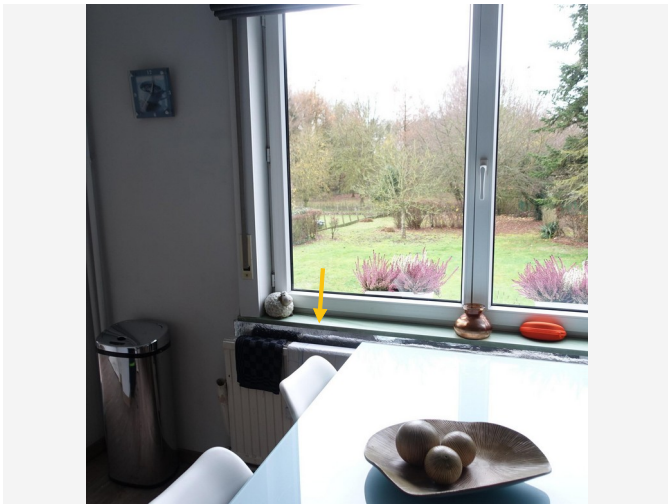
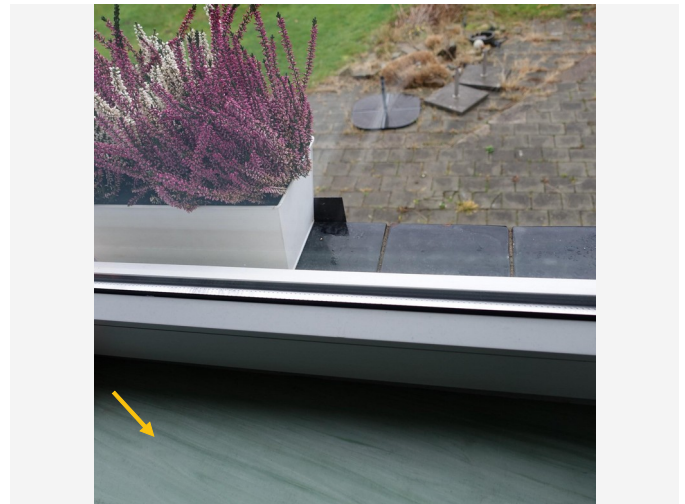
| Identificatiemethode | <p>De asbestdeskundige beoordeelt het materiaal als asbestverdacht en dus asbesthoudend, en dit zonder monstername.</p> <p>Motivatie: De monstername brengt andere schade aan dan schade die inherent is aan de monstername.</p> |

Verwijder de toepassing in zijn geheel zonder beschadigingen. Bevochtig (fixeermiddel in de handel te verkrijgen) de asbesttoepassing voor het starten en tijdens de verwijderwerkzaamheden, zodat de toepassing niet verder kan vergruizen en er asbestvezels vrijkomen. U dient stofvorming te vermijden.

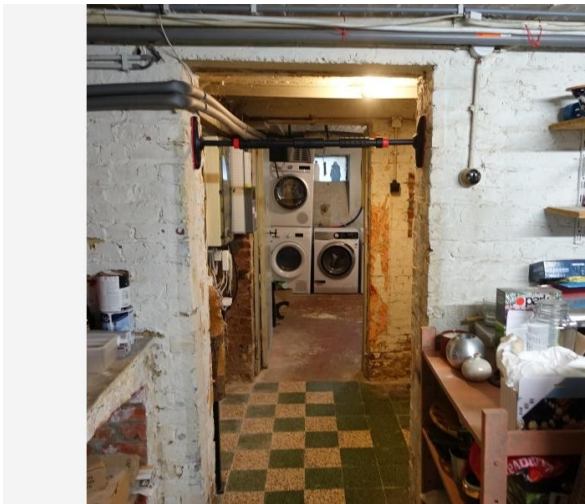
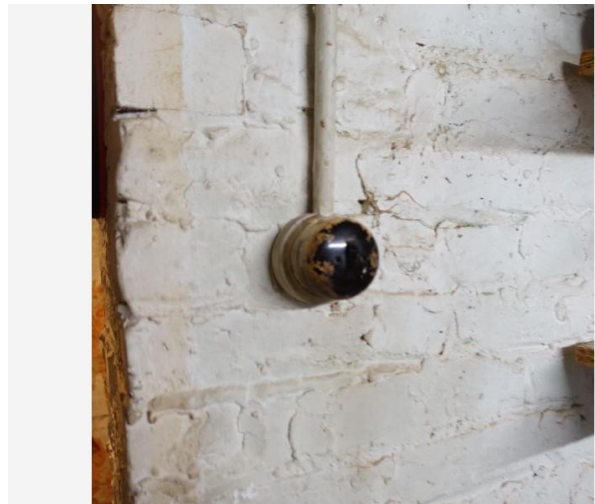
| Identificatiemethode | <p>De asbestdeskundige beoordeelt het materiaal als asbestverdacht en dus asbesthoudend, en dit zonder monstername.</p> <p>Motivatie: De monstername brengt andere schade aan dan schade die inherent is aan de monstername.</p> |
| Opmerking | geschatte hoeveelheid |

Verwijder de toepassing in zijn geheel zonder beschadigingen. Bevochtig (fixeermiddel in de handel te verkrijgen) de asbesttoepassing voor het starten en tijdens de verwijderwerkzaamheden, zodat de toepassing niet verder kan vergruizen en er asbestvezels vrijkomen. U dient stofvorming te vermijden.

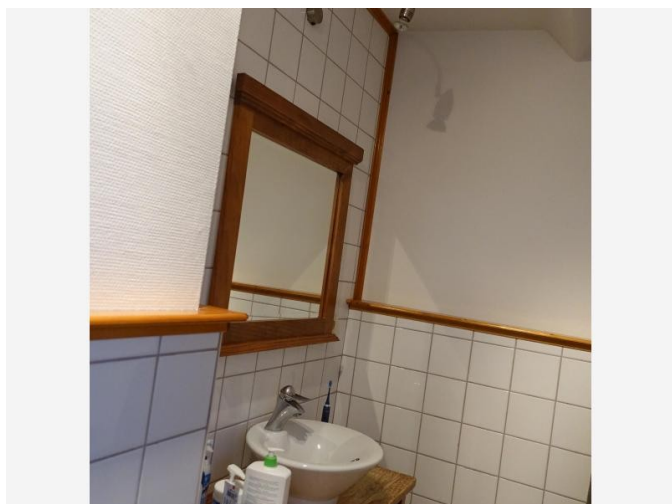
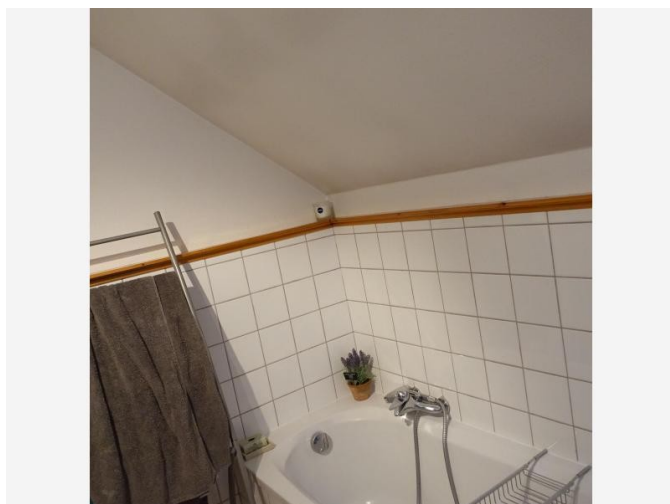
## Fiche 8: tegelijm wandtegels badkamer, deel kelder, WC

| Basis voor advies | Beoordeling op basis van expertise, zonder een vaststelling door de asbestdeskundige. |

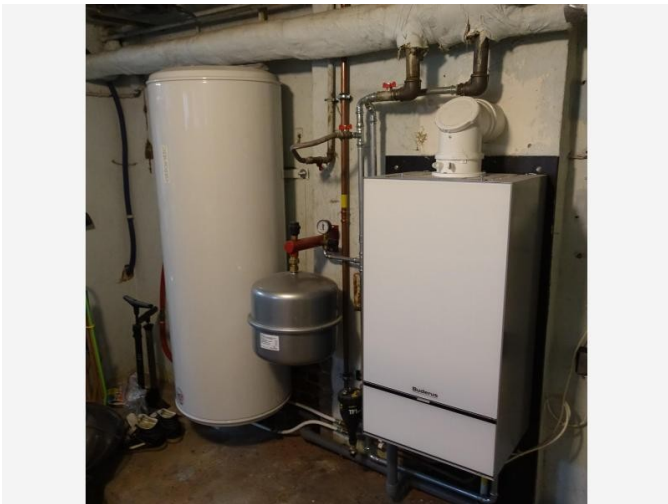
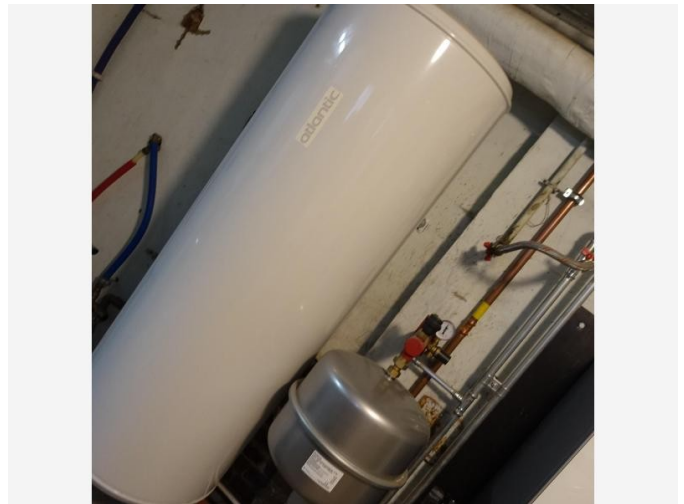
## Fiche 15: materialen aan CV ketel

| Beschrijving | Notitie | Terug te vinden op plannen |
|---|---|---|
| Fiche 15: materialen aan CV ketel | De materialen aan de stookketel werden vernieuwd bij de plaatsing van de nieuwe condenserende CV ketel, factuur en offerte als bijlagen van dit attest. | Plan 1.7: niv+1 |

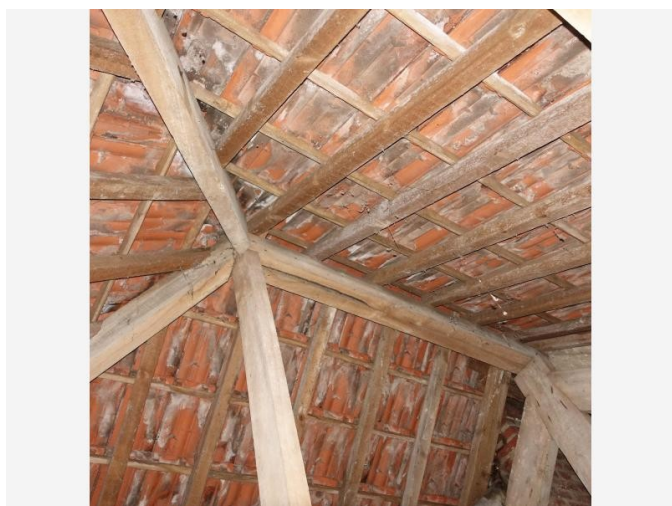
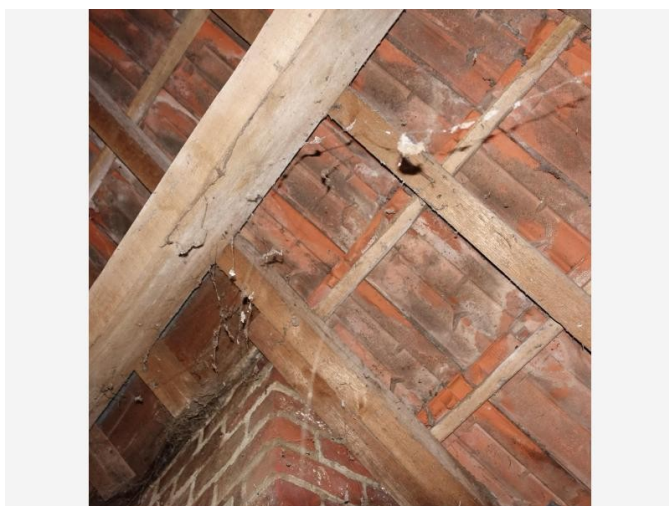
### Fiche 17: onderdak pannendak

| Beschrijving | Notitie | Terug te vinden op plannen |
|---|---|---|
| Fiche 17: onderdak pannendak | Geen onderdak aanwezig vast te stellen van op zolder | Plan 1.15: schets dakbedekking |
