# Asbestinventarisatetest

Hubert Wauteletstraat 21, 1930 Zaventem

Attestnummer : 20251215-000320.001

Uitgegeven op : 15.12.2025

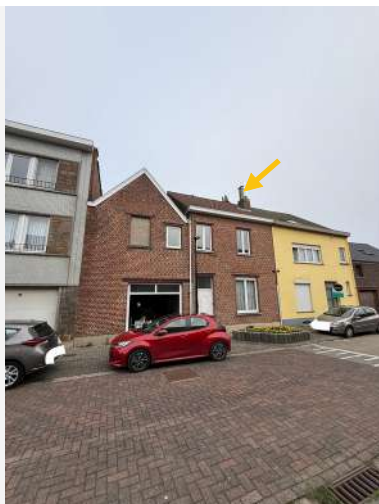
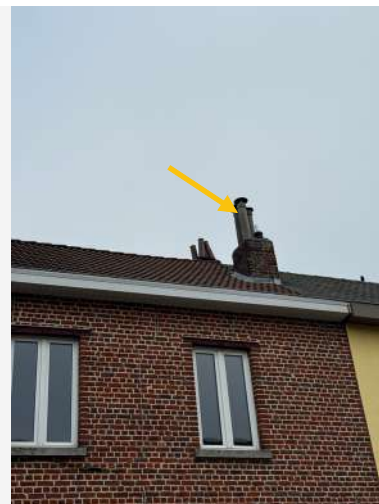
Het asbestmateriaal valt onder de mijlpaal van 2034.

| Eindbeoordeling materiaalisico | Laag materiaalisico en/of verlaagde kans op vezelvrijgave |

| Asbestsoort (vezeltype) | Crocidoliet aanwezig |
| Toestand van het materiaal | Licht beschadigd, licht verweerd. Intact calciumsilicaatmateriaal of categorie III 'gebondenheid' |

| Opmerking | <p>Geen open kachel/haard meer aanwezig in onderliggende ruimte.</p> <p>Deze hoeveelheid is een schatting.</p> |

- Scherm in afwachting van verwijdering het asbestmateriaal af van luchtstromingen en verstoring: bijvoorbeeld door het te verpakken, te fixeren, af te dekken, signalisatie - afbakening aan te brengen, ...
- Verwijder dit asbestmateriaal zo snel mogelijk. Volg de toestand goed op.
- Voer bijkomende staalname(s) uit.

Wij adviseren om dit te laten verwijderen door een aannemer met opleidingsattest.

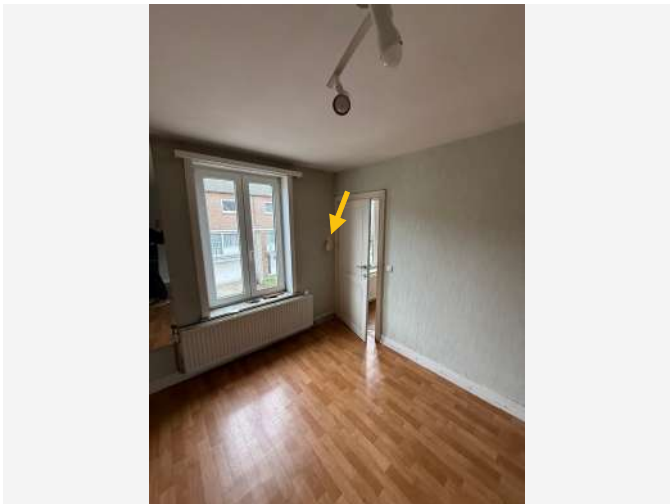
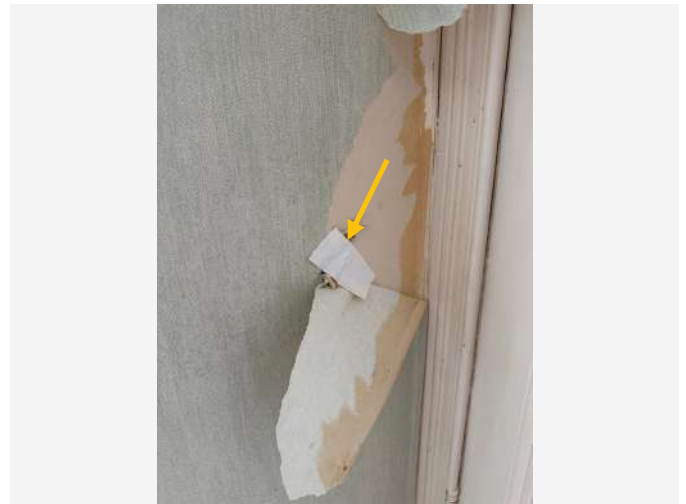
Het asbestmateriaal valt onder de mijlpaal van 2040.

| Eindbeoordeling materiaalrisico | Zeer laag materiaalrisico en/of zeer lage kans op vezelvrijgave |

| Asbestsoort (vezeltype) | Alleen chrysotiel |

| # | Type | Referentie | Resultaat |
|---|---|---|---|
| 2.1 | Puntmonster | PS05 | Chrysotiel |

- Verwijder dit asbestmateriaal zo snel mogelijk. Volg de toestand goed op.

- Hermetische zone (erkend asbestverwijderaar)  
via de techniek hermetische zone. Zij volgen daarbij strikte veiligheidsprocedures en gebruiken gespecialiseerd materieel.

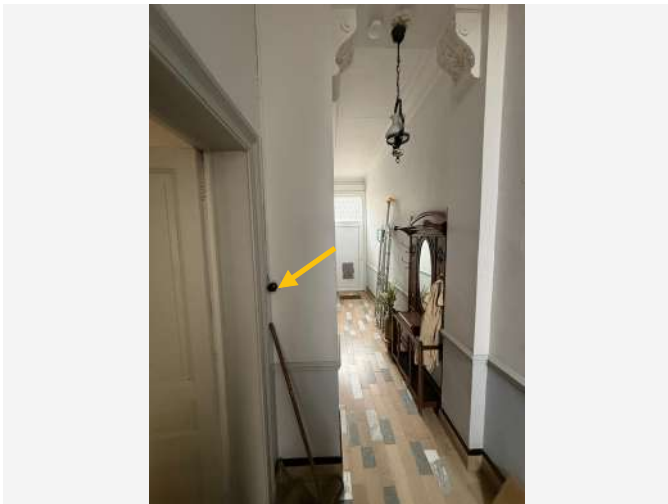
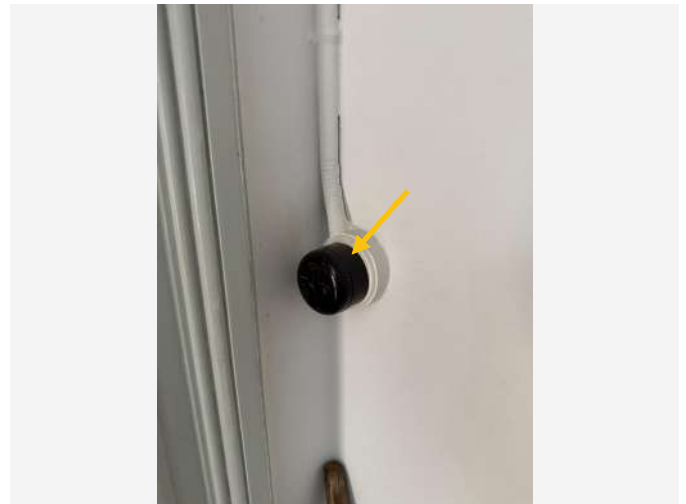
Het asbestmateriaal valt onder de mijlpaal van 2040.

| Opmerking | Doorheen het pand bevinden zich verschillende elementen in bakeliet (Zoals stopcontact(en), schakelaar(s), verdeeldoos/dozen, deurbel(len), zekeringskast(en), socket(s), etc).<br><br>Hoeveelheid werd naar best vermogen geraamd. |

- Zorg voor een veilig beheer. Vermijd het beschadigen van het asbestmateriaal. Controleer de toestand jaarlijks op wijzigingen.
- Scherm in afwachting van verwijdering het asbestmateriaal af van luchtstromingen en verstoring: bijvoorbeeld door het te verpakken, te fixeren, af te dekken, signalisatie - afbakening aan te brengen, ...

Wij adviseren om dit te laten verwijderen door een aannemer met opleidingsattest eenvoudige handelingen.

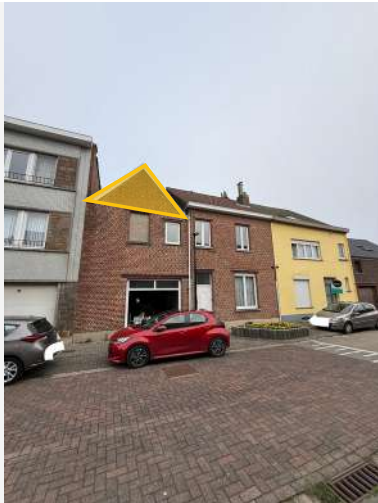
Situeringsfoto

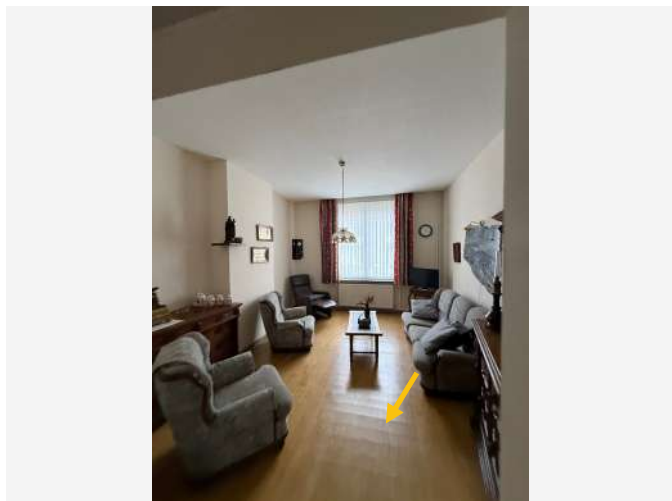
## Fiche 5: Geen verdacht vloerzeil/tapijt waargenomen (Onderliggende lagen)

| Basis voor advies | Beoordeling op basis van expertise, zonder een vaststelling door de asbestdeskundige. |

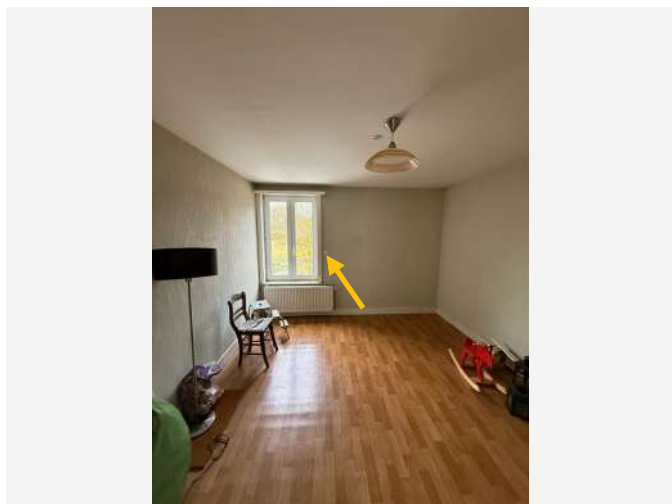
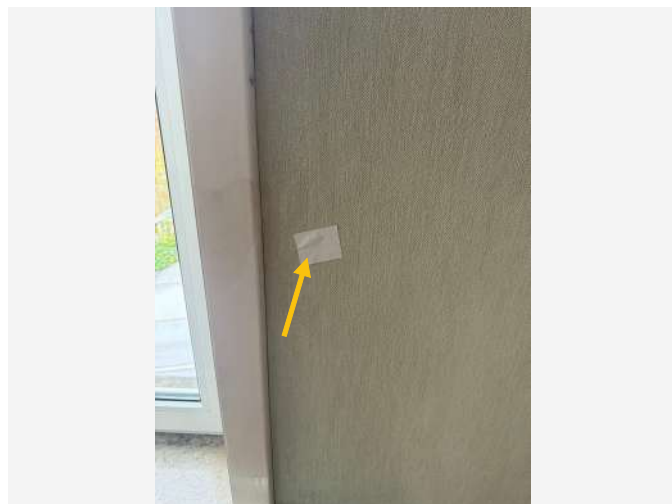
## Fiche 11: Pleisterwerk - Muren

Geen asbest

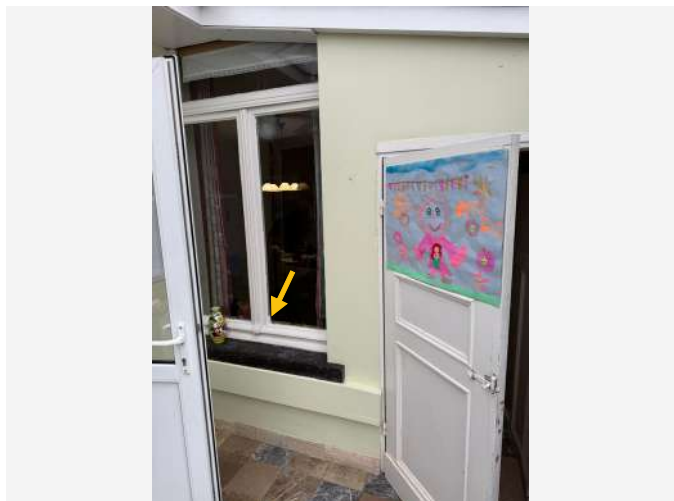
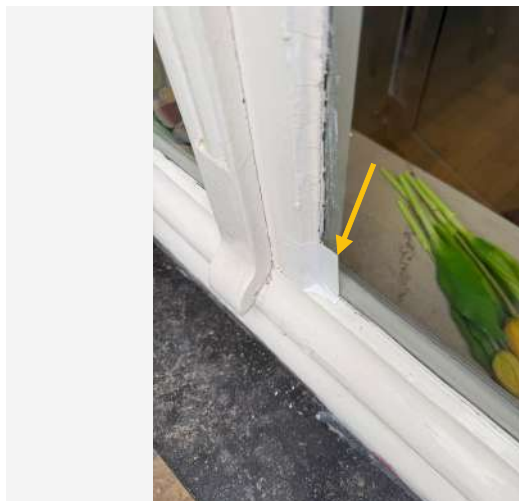
## Fiche 12: Kit - Schrijnwerk/glas van ramen en/of deuren

Geen asbest

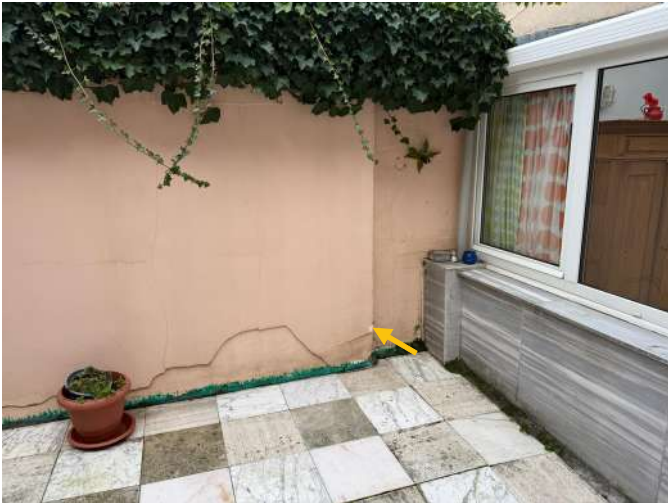
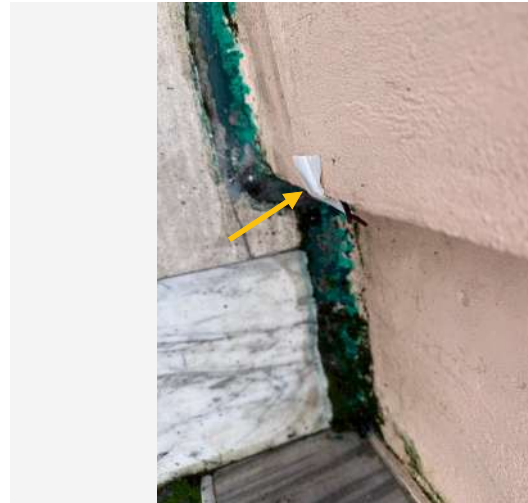
## Fiche 13: Cementlaag muren

Geen asbest

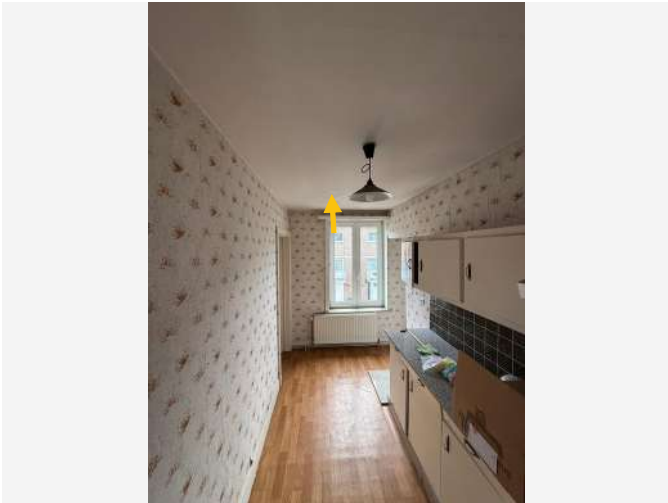
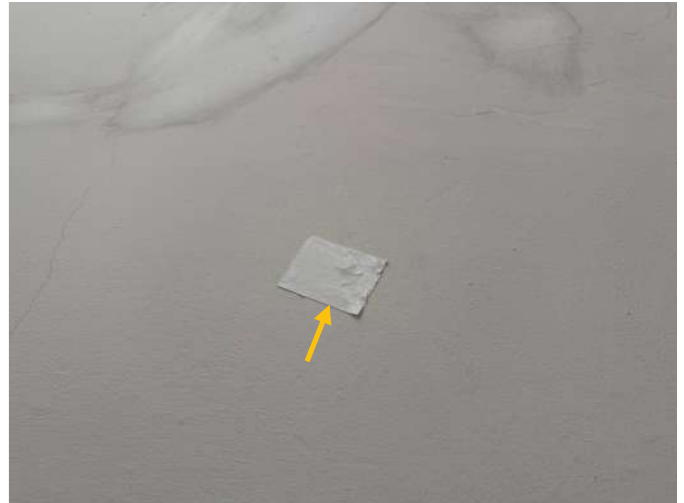
## Fiche 14: Pleisterwerk - Plafonds

Geen asbest

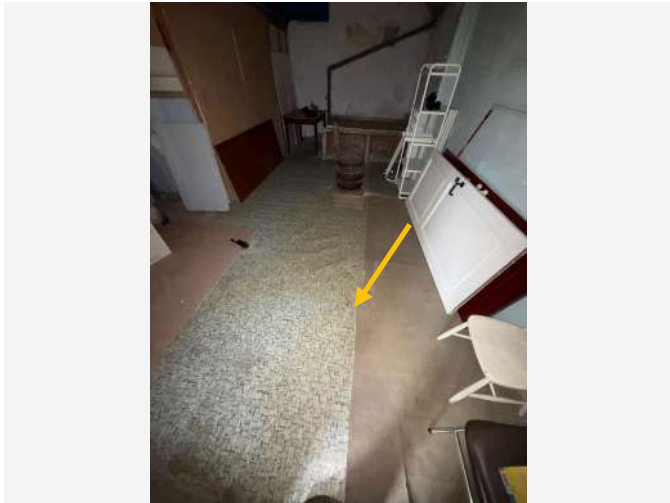
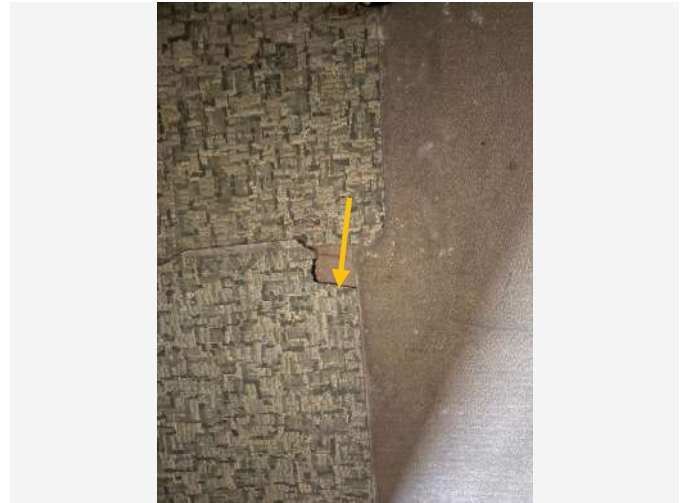
## Fiche 15: Vinylzeil - zolders

Geen asbest

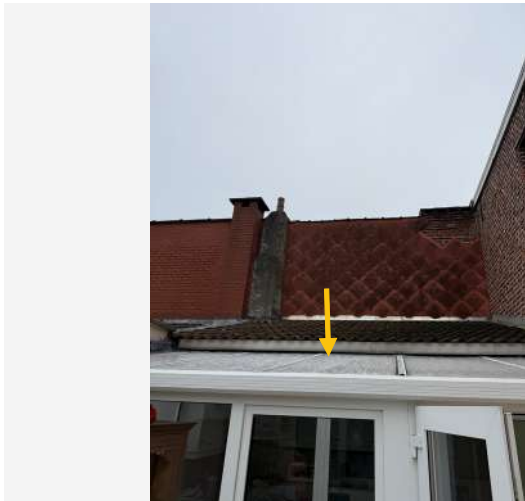
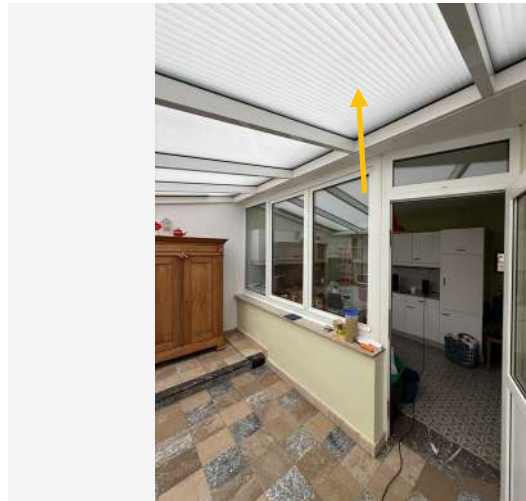
## Fiche 20: Dakbedekking veranda

| Beschrijving | Notitie | Terug te vinden op plannen |
|---|---|---|
| Fiche 20: Dakbedekking veranda | Het dan van de veranda is van pvc = niet-asbestverdacht. | - |
