# Asbestinventarisatetest

Ernest Ourystraat 54, 3320 Hoegaarden

Attestnummer : 20240405-000292.000

Uitgegeven op : 05.04.2024

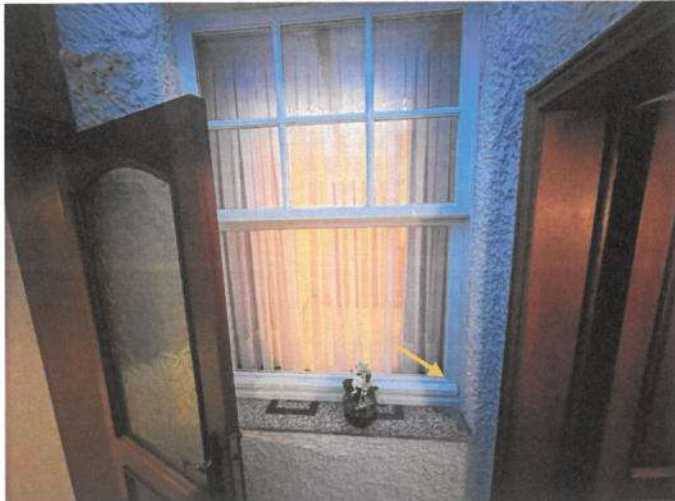
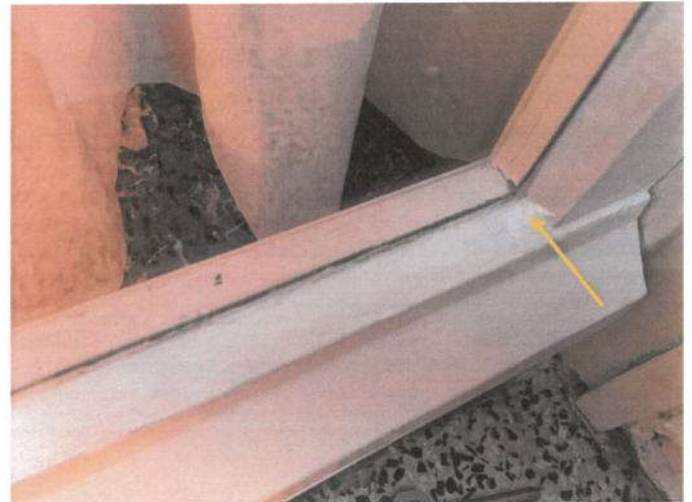
## Fiche 1: mastiek glas-hout

| Eindbeoordeling materiaalisico | Verhoogd materiaalisico en/of verhoogde kans op vezelvrijgave |

| Asbestsoort (vezeltype) | Crocidoliet aanwezig |
| Toestand van het materiaal | Licht beschadigd, licht verweerd. Intact materiaal type Pical – asbestboard of categorie III 'gebondenheid' |

| Opmerking | mogelijk asbest |

Verwijderen

- Zorg voor een veilig beheer. Vermijd het beschadigen van het asbestmateriaal. Controleer de toestand jaarlijks op wijzigingen.

- Eenvoudige handelingen: mag via doe-het-zelf of door werknemer(s) met opleidingsattest eenvoudige handelingen in zijn geheel verwijderen samen met ramen

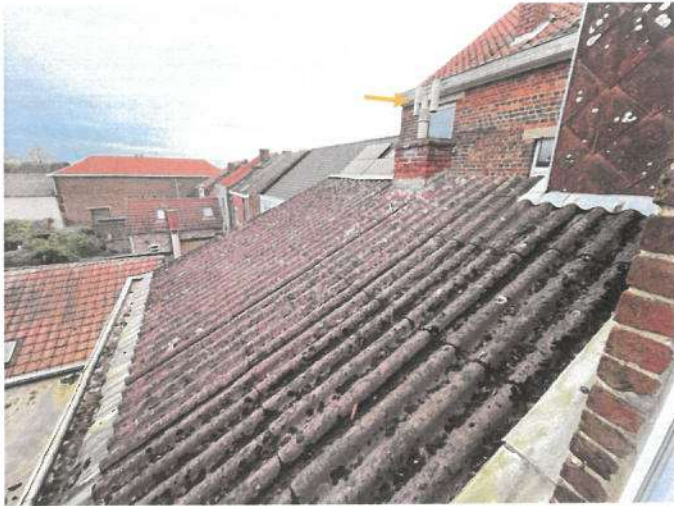
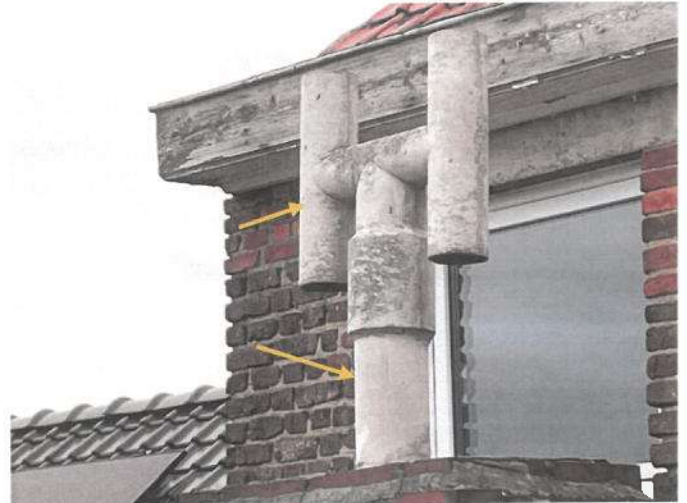
## Fiche 2: buis schouw + H

| Eindbeoordeling materiaalrisico | Verhoogd materiaalrisico en/of verhoogde kans op vezelvrijgave |

| Asbestsoort (vezeltype) | Crocidoliet aanwezig |
| Toestand van het materiaal | Matig beschadigd, matig verweerd |

| Opmerking | buis loopt vermoedelijk door ontoegankelijke zolder |

**Verwijderen**

- Verwijder dit asbestmateriaal zo snel mogelijk. Volg de toestand goed op.

- Eenvoudige handelingen: mag via doe-het-zelf of door werknemer(s) met opleidingsattest eenvoudige handelingen  
In zijn geheel verwijderen, vermijd breuk. Verwijder en voer af op een veilige manier. Zie Ovam website.

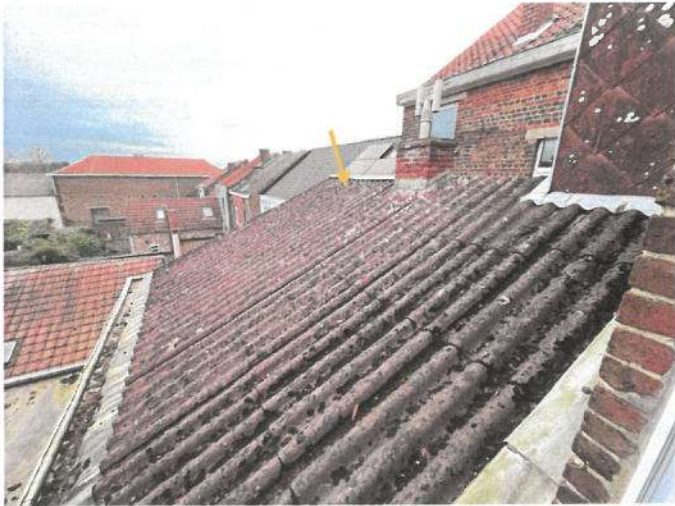
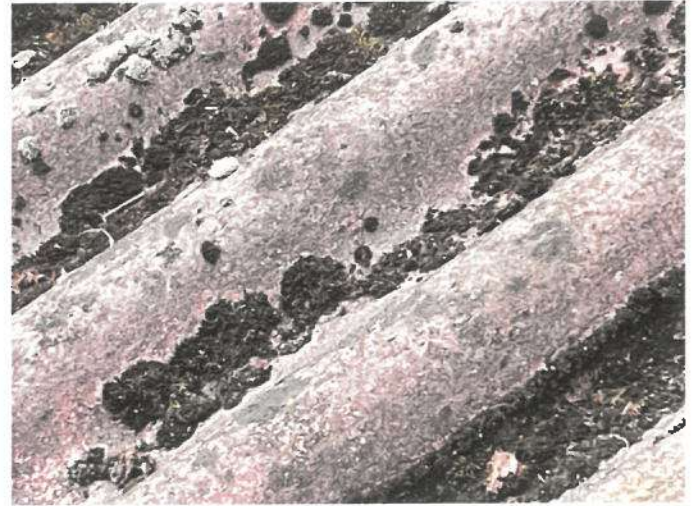
| Eindbeoordeling materiaalrisico | Verhoogd materiaalrisico en/of verhoogde kans op vezelvrijgave |

| Asbestsoort (vezeltype) | Crocidoliet aanwezig |
| Toestand van het materiaal | Matig beschadigd, matig verweerd |

| Beschrijving | golfplaten dak |

**Verwijderen**

- Verwijder dit asbestmateriaal zo snel mogelijk. Volg de toestand goed op.
- Hemelwater dat afspoelt van asbestcement daken of gevels kan asbestdeeltjes bevatten. Gebruik het enkel voor gesloten circuits (bv. spoelen toiletten). Reinig na het vervangen van het dak of de gevel de dakgoten en regenwaterput of -ton om asbesthoudend sediment of slib te verwijderen

- Eenvoudige handelingen: mag via doe-het-zelf of door werknemer(s) met opleidingsattest eenvoudige handelingen  
In zijn geheel verwijderen, vermijd breuk. Verwijder en voer af op een veilige manier. Zie Ovam website.

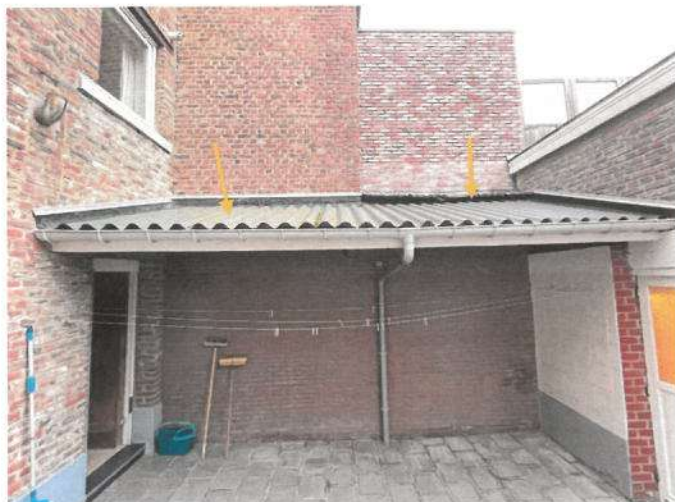
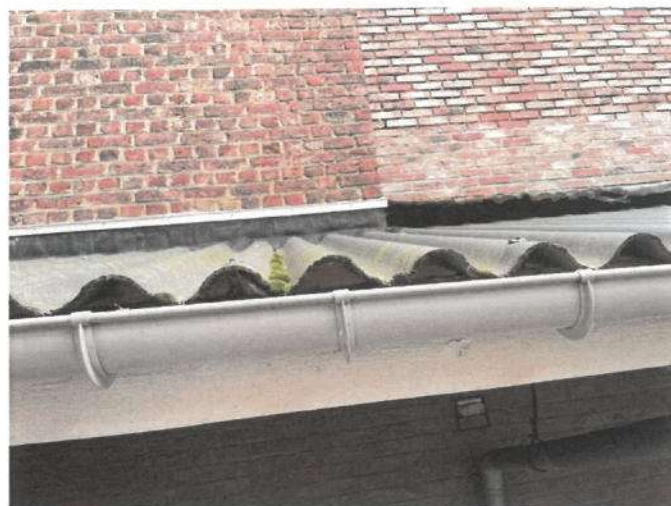
## Fiche 4: golfplaten dak afdak

| Eindbeoordeling materiaalisico | Verhoogd materiaalisico en/of verhoogde kans op vezelvrijgave |

| Asbestsoort (vezeltype) | Crocidoliet aanwezig |
| Toestand van het materiaal | Matig beschadigd, matig verweerd |

**Verwijderen**

- Verwijder dit asbestmateriaal zo snel mogelijk. Volg de toestand goed op.
- Hemelwater dat afspoelt van asbestcement daken of gevels kan asbestdeeltjes bevatten. Gebruik het enkel voor gesloten circuits (bv. spoelen toiletten). Reinig na het vervangen van het dak of de gevel de dakgoten en regenwaterput of -ton om asbesthoudend sediment of slib te verwijderen

- Eenvoudige handelingen: mag via doe-het-zelf of door werknemer(s) met opleidingsattest eenvoudige handelingen  
In zijn geheel verwijderen, vermijd breuk. Verwijder en voer af op een veilige manier. Zie Ovam website.

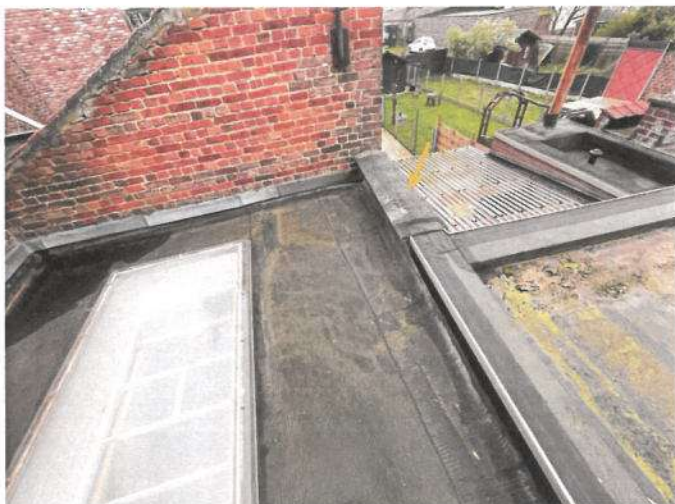
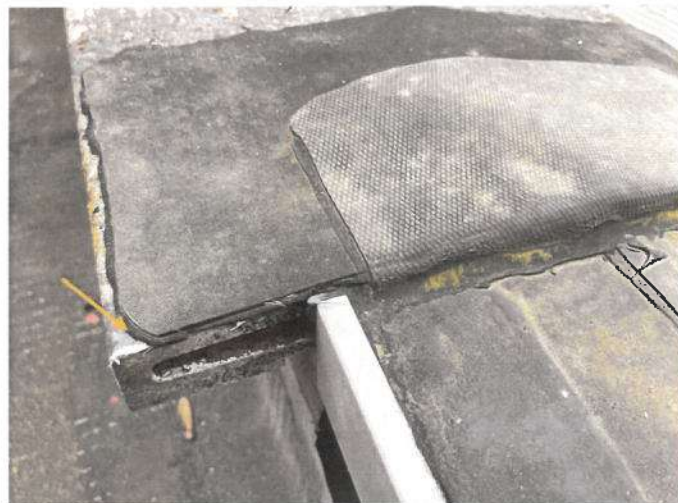
## Fiche 5: deksteen asbestcement

| Eindbeoordeling materiaalrisico | Verhoogd materiaalrisico en/of verhoogde kans op vezelvrijgave |

| Asbestsoort (vezeltype) | Crocidoliet aanwezig |
| Toestand van het materiaal | Matig beschadigd, matig verweerd |

**Verwijderen**

- Zorg voor een veilig beheer. Vermijd het beschadigen van het asbestmateriaal. Controleer de toestand jaarlijks op wijzigingen.
- Hemelwater dat afspoelt van asbestcement daken of gevels kan asbestdeeltjes bevatten. Gebruik het enkel voor gesloten circuits (bv. spoelen toiletten). Reinig na het vervangen van het dak of de gevel de dakgoten en regenwaterput of -ton om asbesthoudend sediment of slib te verwijderen

- Eenvoudige handelingen: mag via doe-het-zelf of door werknemer(s) met opleidingsattest eenvoudige handelingen  
In zijn geheel verwijderen, vermijd breuk. Verwijder en voer af op een veilige manier. Zie Ovam website.

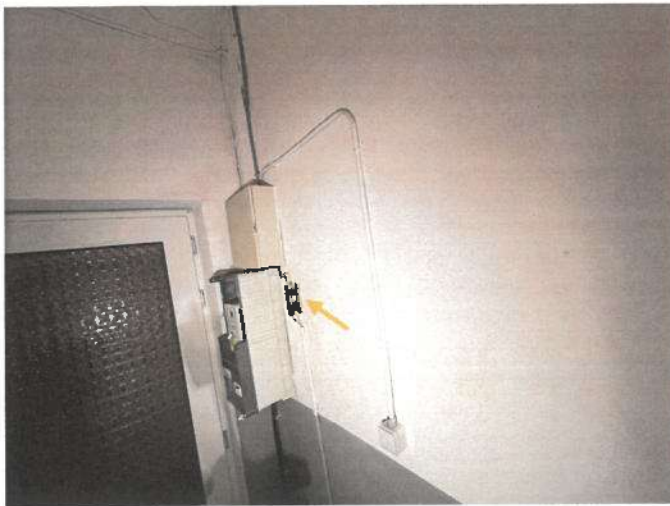
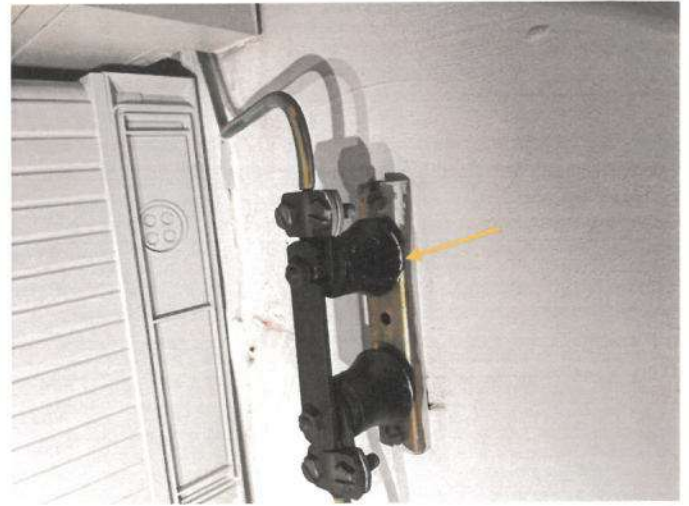
## Fiche 6: bakelieten stopcontacten/schakelaars/onderbreker

| Eindbeoordeling materiaalarisico | Verhoogd materiaalarisico en/of verhoogde kans op vezelvrijgave |

| Asbestsoort (vezeltype) | Crocidoliet aanwezig |
| Toestand van het materiaal | Licht beschadigd, licht verweerd. Intact materiaal type Pical – asbestboard of categorie III 'gebondenheid' |

Verwijderen

- Zorg voor een veilig beheer. Vermijd het beschadigen van het asbestmateriaal. Controleer de toestand jaarlijks op wijzigingen.

- Eenvoudige handelingen: mag via doe-het-zelf of door werknemer(s) met opleidingsattest eenvoudige handelingen  
In zijn geheel verwijderen, vermijd breuk.
