# Asbestinventarisatetest

Steenweg 150A/3, 3665 As

Attestnummer : 20260106-000275.000

Uitgegeven op : 06.01.2026

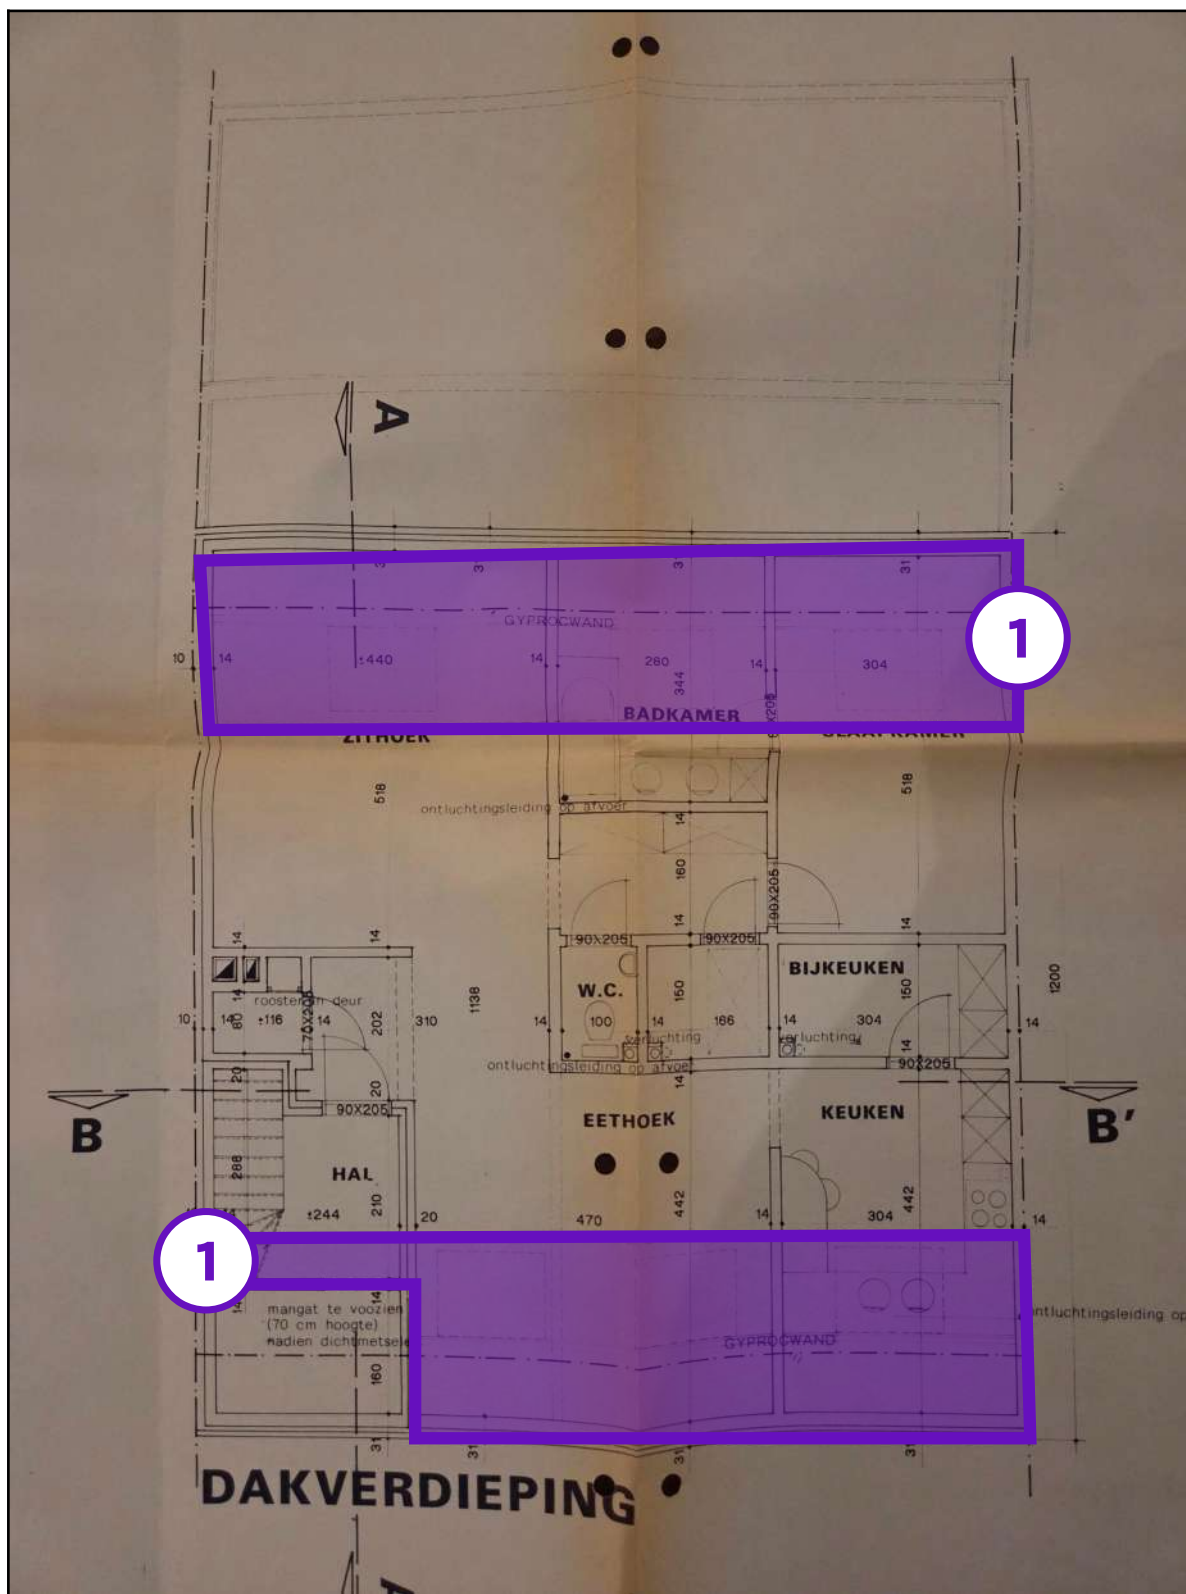
# Plan 1.3: Grondplan dakverdiep

1. Vals plafond	Beperking	-
-----------------	-----------	---

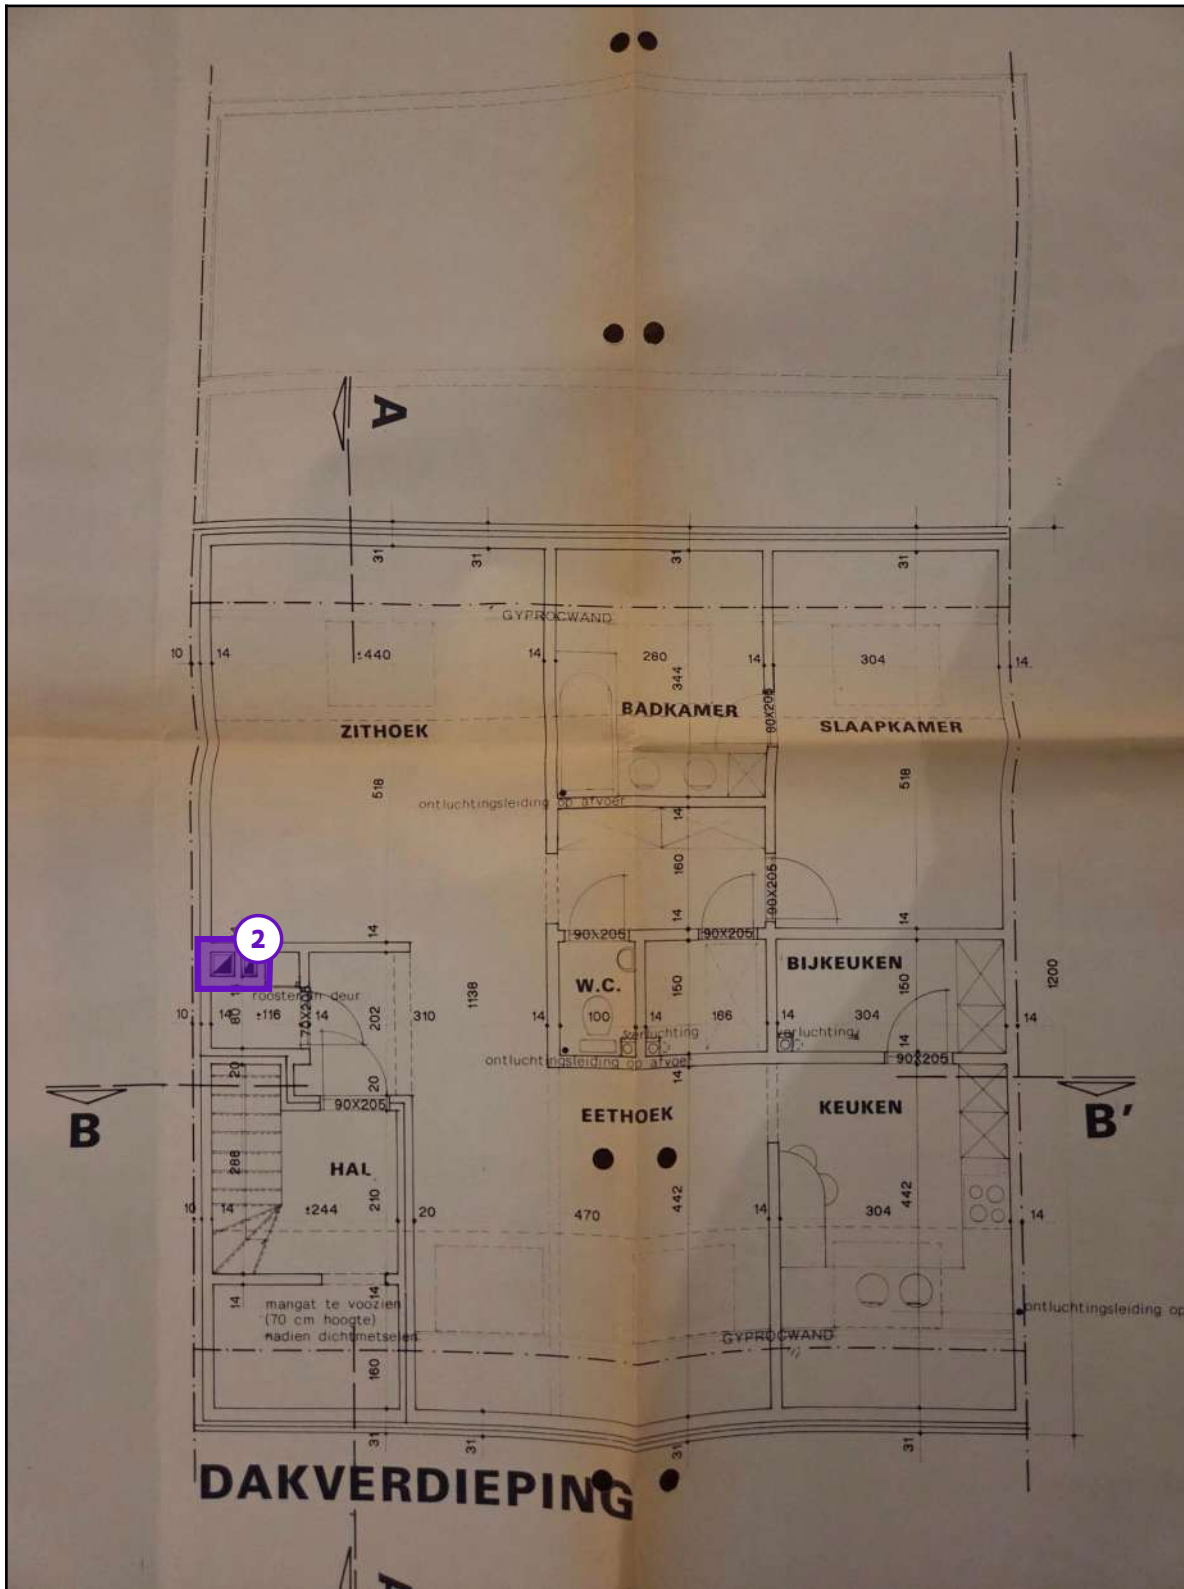
# Plan 1.4: Grondplan dakverdiep

2. Rookgaskanaal	Beperking	-
------------------	-----------	---

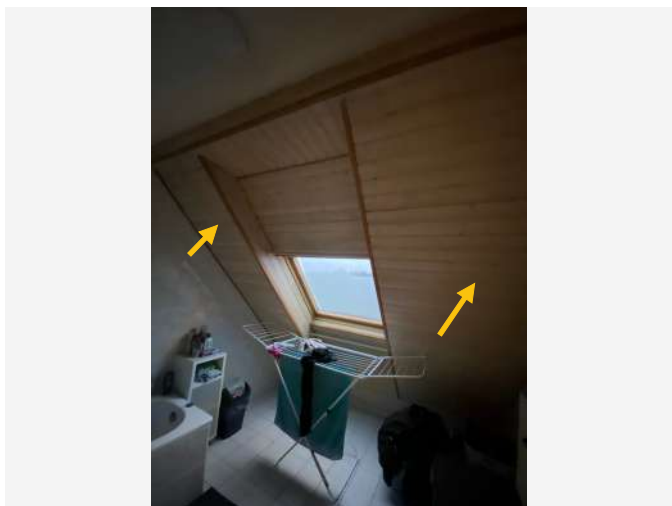
*Situeringfoto*

**Reden:** Er is geen volledige risicobeoordeling mogelijk

**Uitleg van de asbestdeskundige:** Het appartement is volledig omgeven door een vals plafond van gyproc en/of hout. Er is geen mogelijkheid om bij wijze van niet-destructief onderzoek aan te tonen dat er geen asbestverdacht materialen aanwezig zijn. Op de bouwplannen zijn alvast geen indicatoren op de aanwezigheid van asbestverdachte materialen. Bij afbraak van het vals plafond kan er steeds beroep gedaan worden op een ADI om de aanwezigheid van asbestverdacht materiaal te kunnen bevestigen of uit te sluiten.

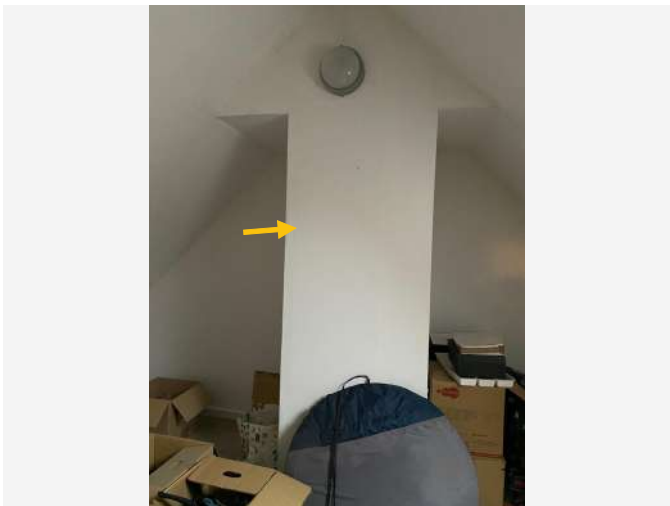
Situeringfoto

**Reden:** Er is geen volledige risicobeoordeling mogelijk

**Uitleg van de asbestdeskundige:** De schoorsteen (oorspronkelijk geplaatst voor de mazoutketel die intussen vervangen werd door een gasinstallatie) is volledig ingemetst in het appartement. Er is geen risicoanalyse van de binnenzijde mogelijk.

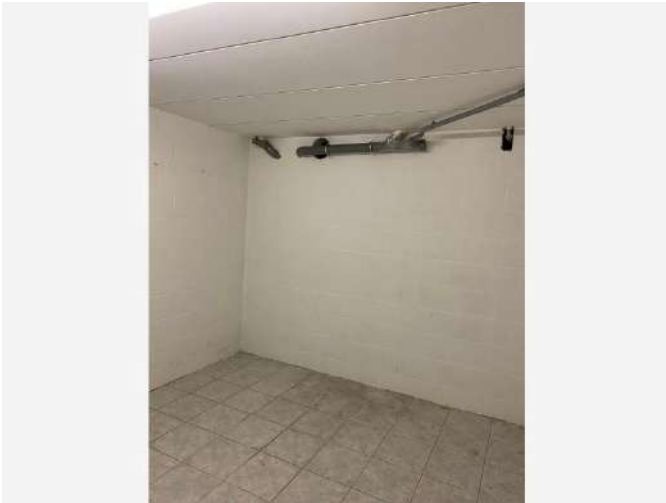
Situeringsfoto

De muren van de berging zijn geleverde bakstenen en betonnen dalen. Afvoerbuizen die doorheen de berging lopen zijn van PVC. er zijn geen asbestverdachte materialen aanwezig in de kelderberging.

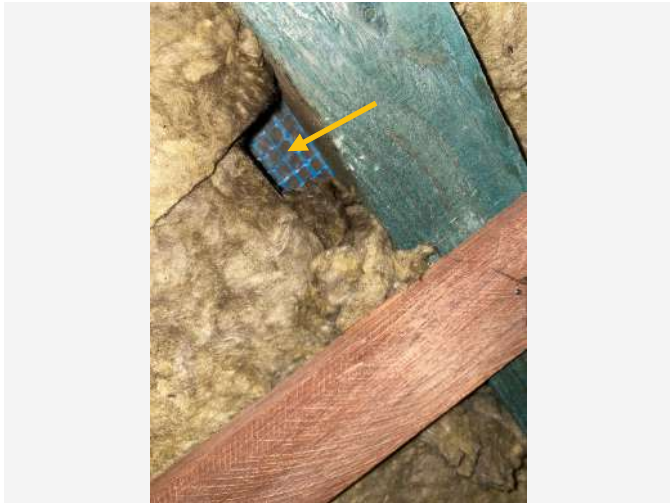
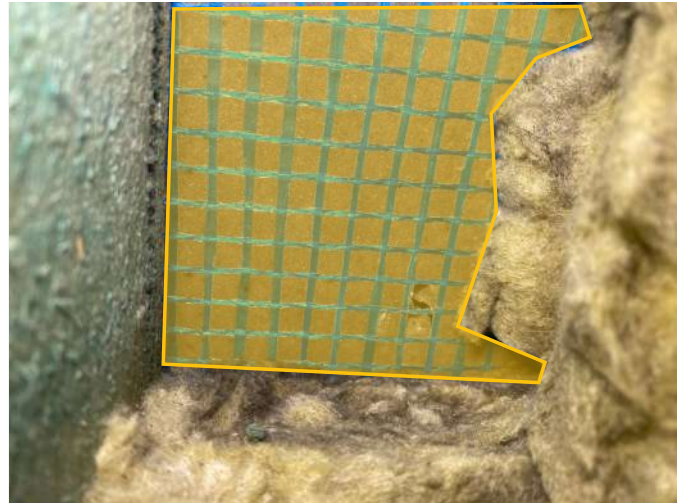
Onderdak is een gewapende dampremmende folie. De folie is doorschijnend. Het grijs is de onderzijde van de dakpannen.

Het onderdak behoort tot de gemeenschap.

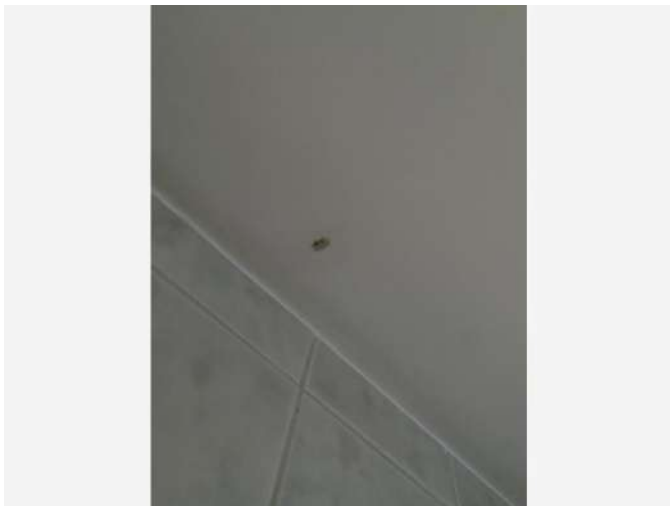
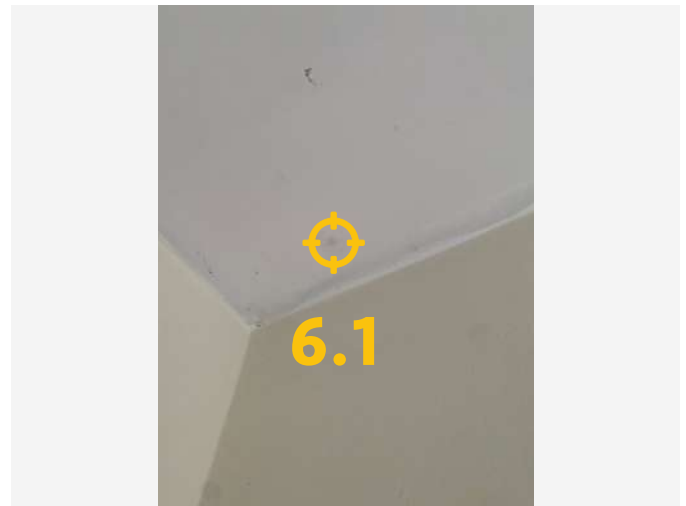
## Fiche 6: Pleisterwerk plafond

Geen asbest

#	Type	Referentie	Resultaat
6.1	Mengmonster	MM-04 Pleister plafond	Geen asbest

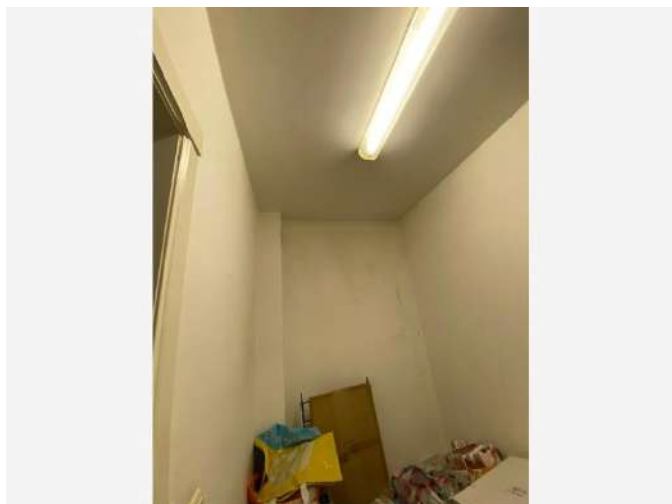
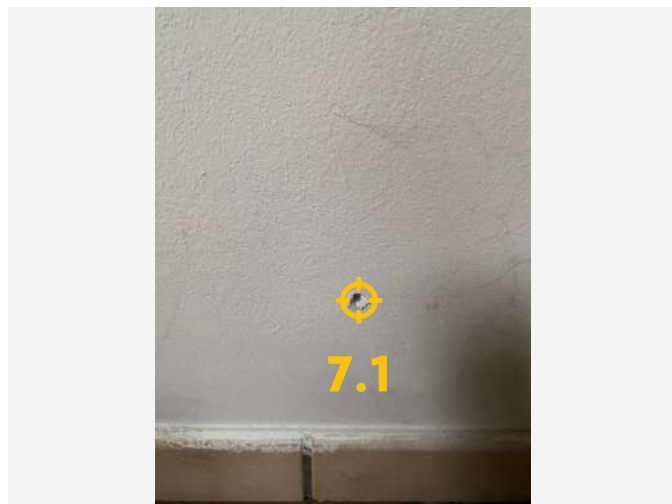
Geen asbest

#	Type	Referentie	Resultaat
7.1	Mengmonster	MM-03 Pleister muren	Geen asbest
