# Asbestinventarisatetest

Hoogstraat 102, 8531 Harelbeke

Attestnummer : 20251229-000173.000

Uitgegeven op : 29.12.2025

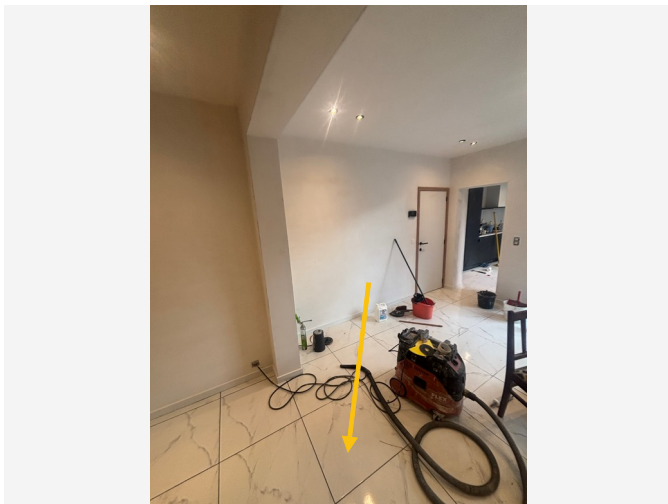
Situeringfoto

Geen risicoanalyse mogelijk van de ondergrondse leidingen van het volledig gebouw op alle verdiepen, bij renovatie en/of sloop verder onderzoek verichten naar eventueel verdachte ondergrondse leidingen.

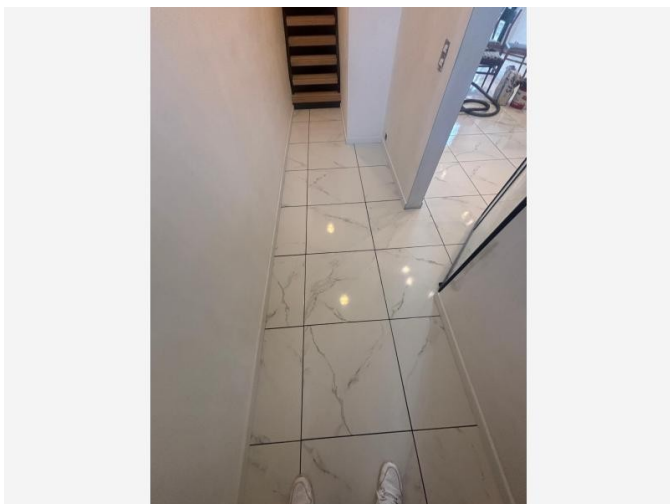
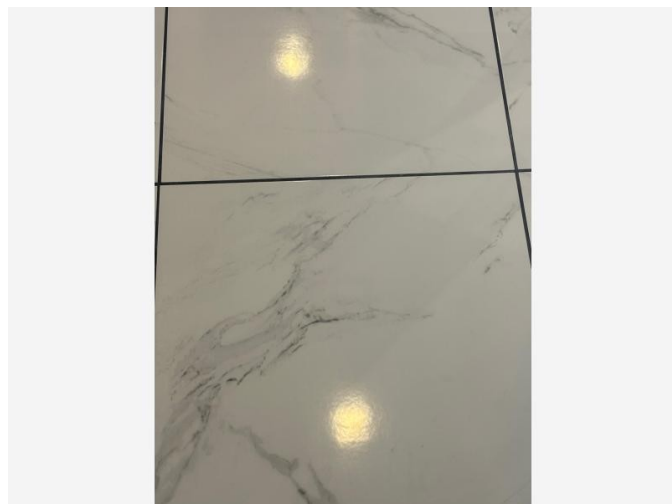
De bovenste laag (visueel zichtbaar) van de vloer (keramische tegels en/of parket/laminaat) is niet asbestverdacht (op alle verdiepen). Echter, bij renovatiewerkzaamheden is het van groot belang om de onderliggende lagen, zoals lijm, oude vloeren, ondergrondse leidingen te onderzoeken op de aanwezigheid van asbest. Een asbestinventarisatie (aanvullend onderzoek) voorafgaand aan de werkzaamheden is sterk aanbevolen.

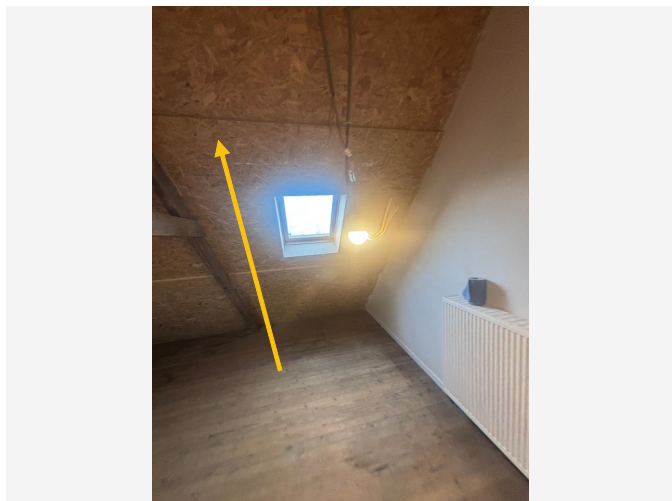
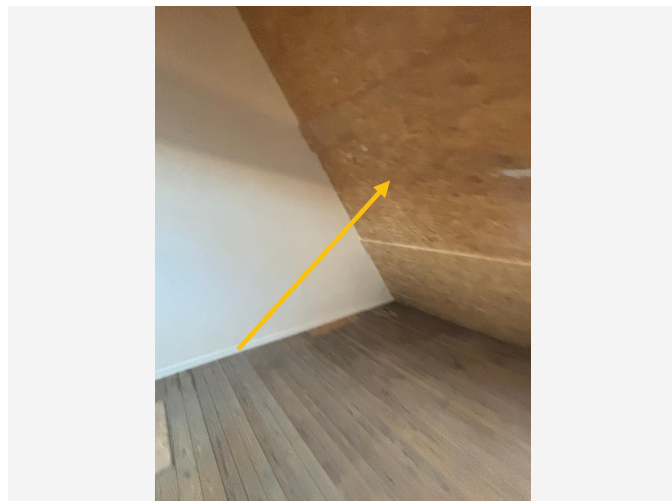
## Fiche 3: Eventuele asbestverdachte toepassingen achter plafonds en muren (vf)

De plafonds en muren werden afgewerkt met niet-asbestverdachte voorzetpanelen die inspectie van de bedekte structuur (opbouw, pleisterwerk) verhinderen.

eventuele onderliggende (asbest)-houdende materialen konden niet onderzocht worden omdat deze hermetisch ingesloten zijn

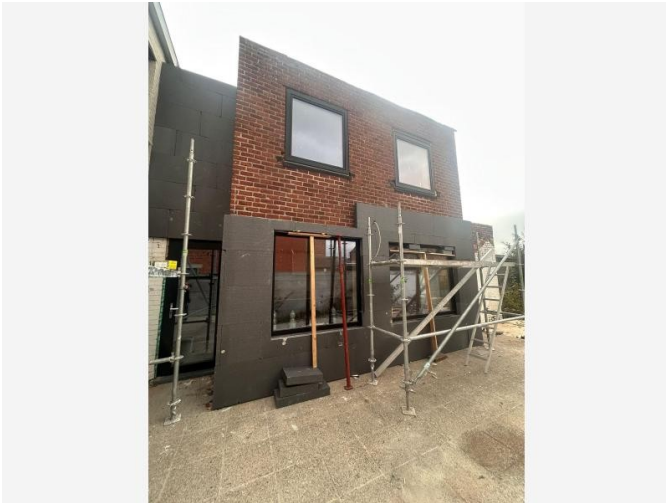
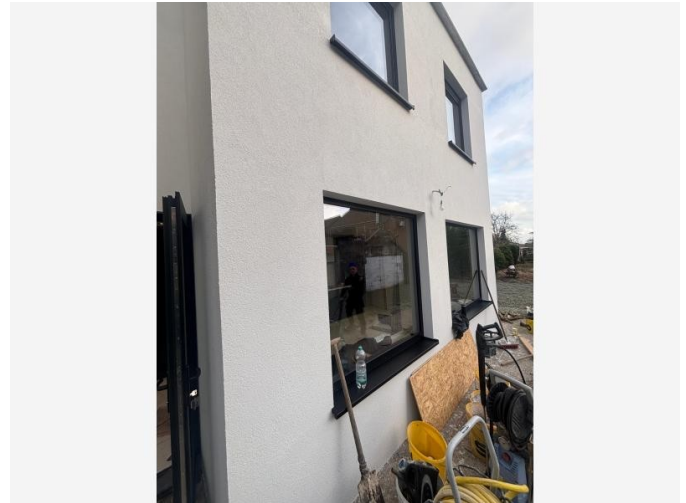
crepi werd geplaatst tijdens de renovatie in 2025

eventuele onderliggende (asbest)-houdende materialen konden niet onderzocht worden omdat deze hermetisch ingesloten zijn

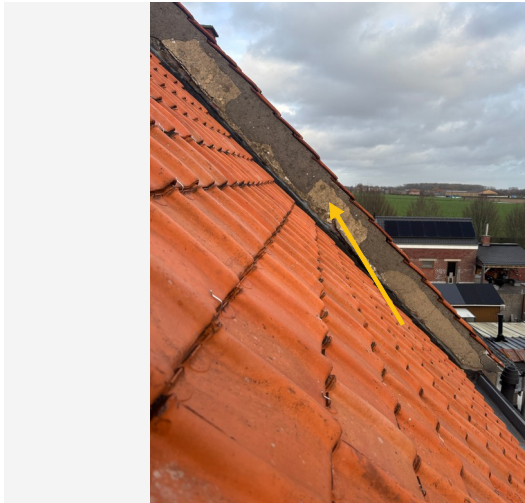
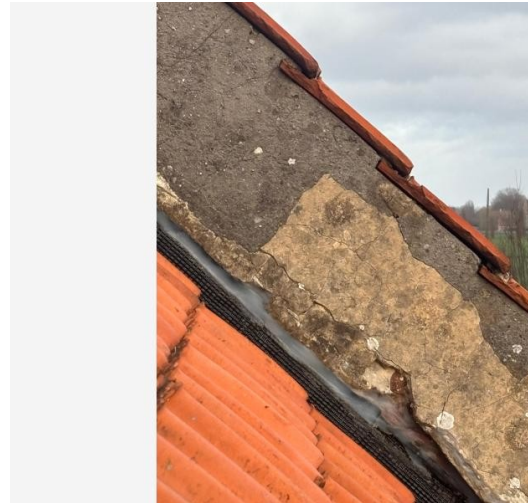
De gevel van de aanpalende woning bevat asbestverdachte cementering. Laat de cementering onaangeroerd tot ze op professionele wijze worden weggehaald.

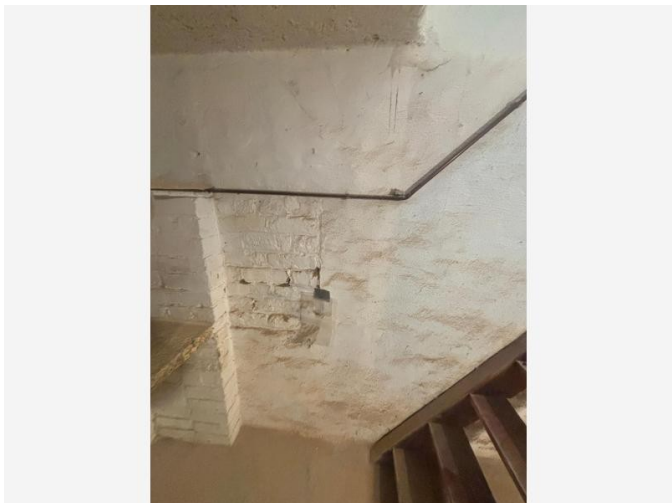
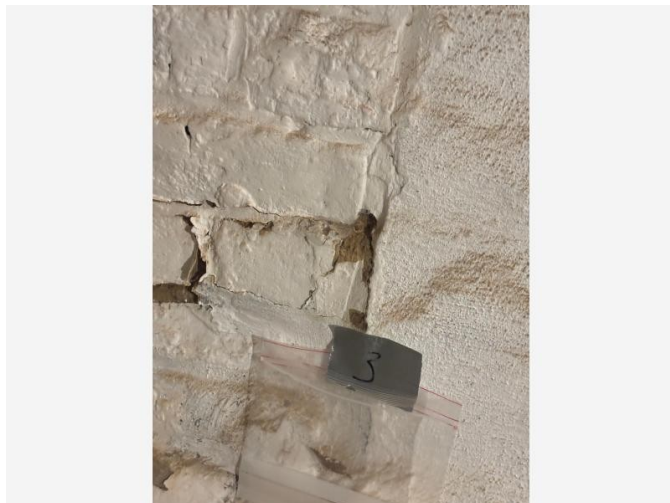
## Fiche 6: cementering binnenwand kelder (niet asbestverdacht)

Geen asbest

#	Type	Referentie	Resultaat
6.1	Mengmonster	3	Geen asbest

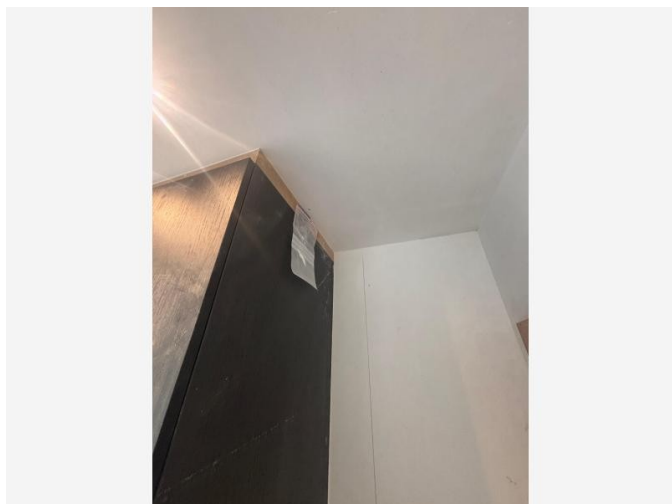
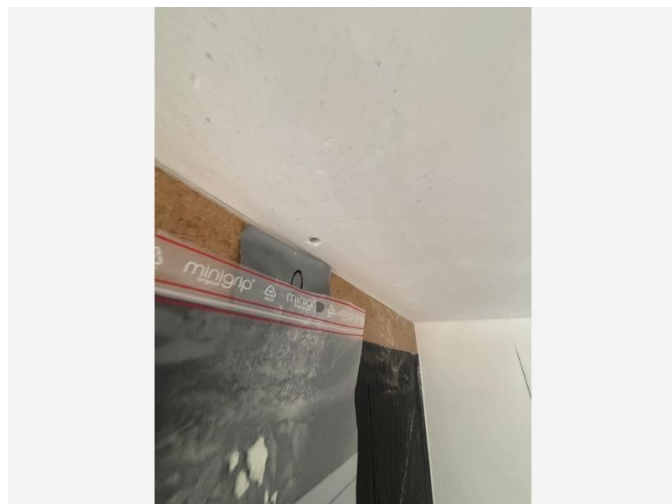
Geen asbest

#	Type	Referentie	Resultaat
7.1	Mengmonster	2	Geen asbest

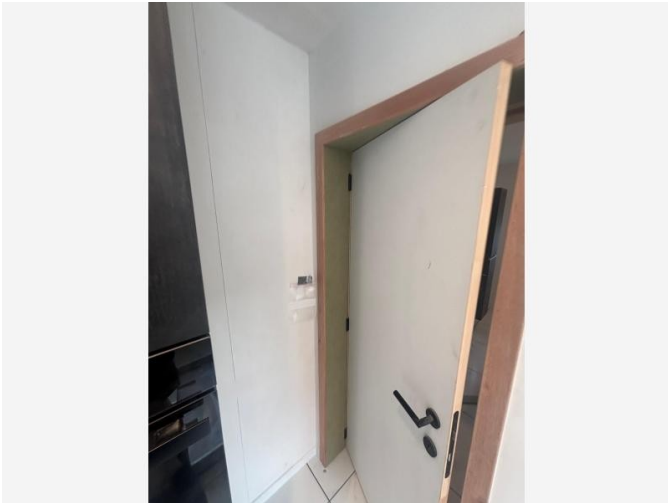
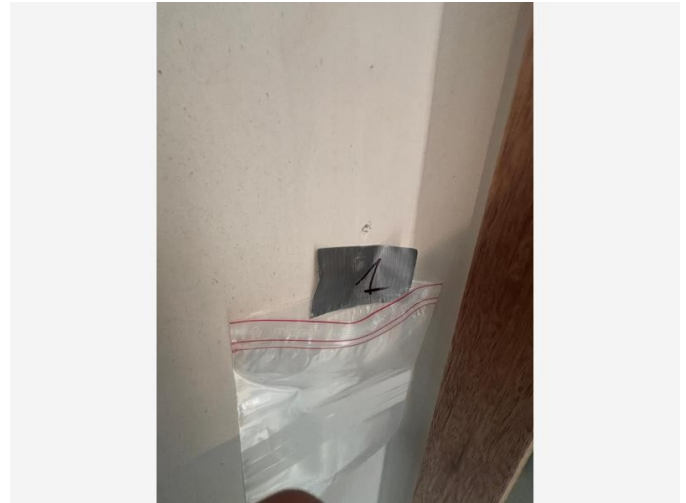
Geen asbest

#	Type	Referentie	Resultaat
8.1	Mengmonster	1	Geen asbest
