# Asbestinventarisatattest

Biezenstraat 5, 2260 Westerlo

Attestnummer : 20250828-000412.000

Uitgegeven op : 28.08.2025

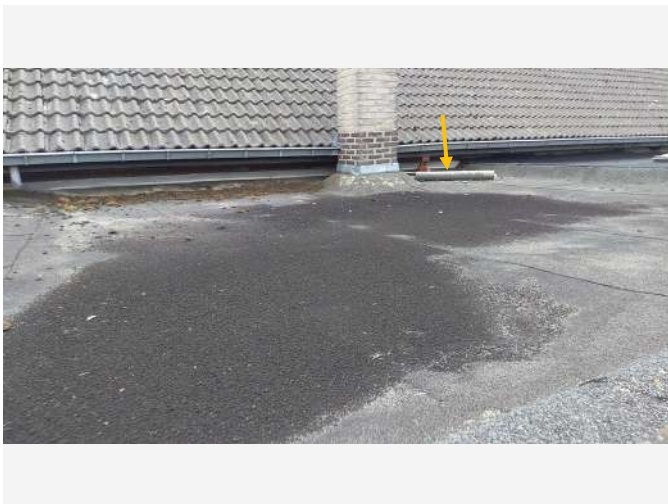
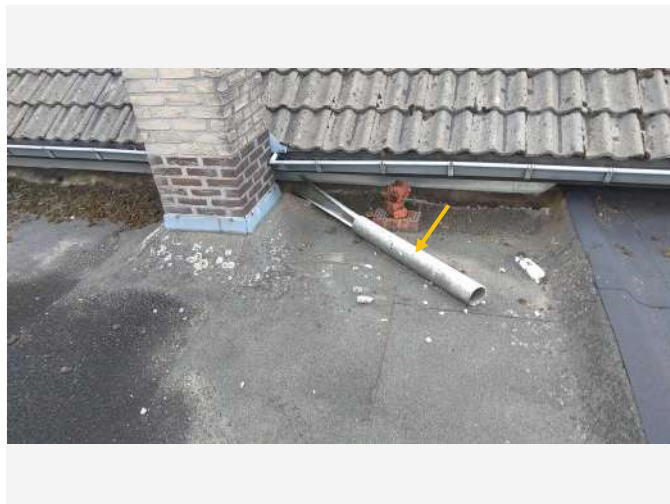
| Fiche 1: Rookgaskanaal (plat dak)..... | 20 |

**Dringend verwijderen**

| Beschrijving | Rookgaskanaal (plat dak) |
| Asbestmaterialen | <ul style="list-style-type: none"><li>Rookgaskanaal</li></ul> |
| Hoeveelheid (gewicht - aantal) | <ul style="list-style-type: none"><li>20,00 kg - 1 stuk</li></ul> |

- Verwijder het asbestafval.
- Voer bijkomende staalname(s) uit.

- Eenvoudige handelingen: mag via doe-het-zelf of door werknemer(s) met opleidingsattest eenvoudige handelingen  
In één geheel verwijderen, dubbel verpakken en afvoeren naar het containerpark. Fixeer of bevochtig de toepassing steeds vóór en tijdens de verwijdering. De toepassing mag niet breken en stofvorming moet vermeden worden.

Draag persoonlijke beschermingsmiddelen: FFP3 masker en wegwerpoverall categorie 3, type 5,6. Wegwerphandschoenen en afspoelbaar schoeisel.

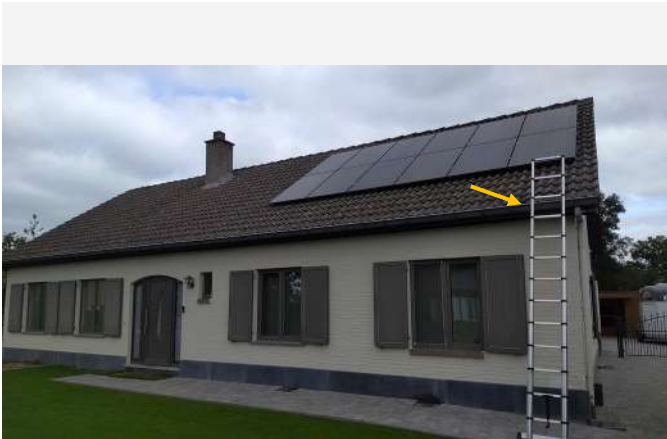
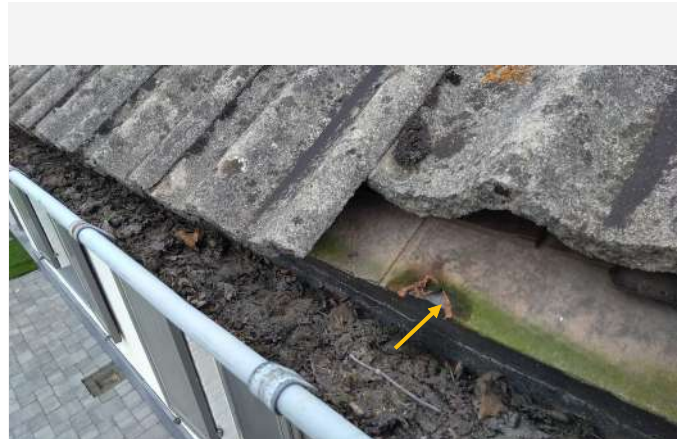
| Fiche 2: Onderdak uit Menuiserite..... | 22 |

Zorgvuldig beheren

| Eindbeoordeling materiaalrisico | Zeer laag materiaalrisico en/of zeer lage kans op vezelvrijgave |

| Toestand van het materiaal | Licht beschadigd, licht verweerd. Intact calciumsilicaatmateriaal of categorie III 'gebondenheid' |

| # | Type | Referentie | Resultaat |
|---|---|---|---|
| 2.1 | Puntmonster | MM-04 | Chrysotiel |

| Asbestmateriaal | Plaat, paneel, tablet - Type Menuiserite |

- Zorg voor een veilig beheer. Vermijd het beschadigen van het asbestmateriaal. Controleer de toestand jaarlijks op wijzigingen.

- Eenvoudige handelingen: mag via doe-het-zelf of door werknemer(s) met opleidingsattest eenvoudige handelingen  
Voor verwijdering laat u deze onderdakplaten best verwijderen door een erkend aannemer/dakwerker.

In één geheel verwijderen, dubbel verpakken en afvoeren naar het containerpark. Fixeer of bevochtig de toepassing steeds vóór en tijdens de verwijdering. De toepassing mag niet breken en stofvorming moet vermeden worden.

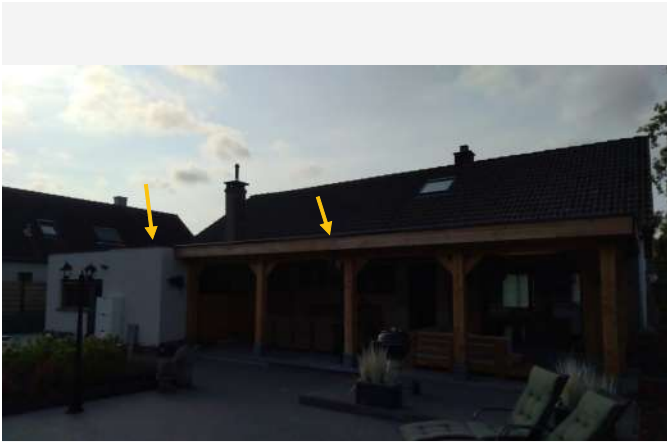
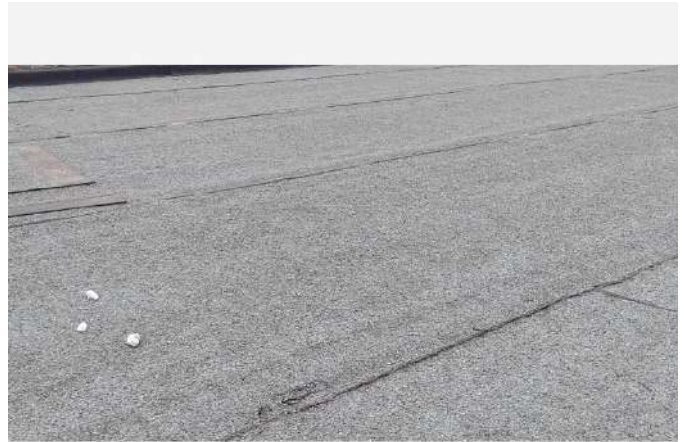
| Fiche 3: Roofing..... | 25 |

Zorgvuldig beheren

| Eindbeoordeling materiaalisico | Laag materiaalisico en/of verlaagde kans op vezelvrijgave |

| Toestand van het materiaal | Licht beschadigd, licht verweerd. Intact calciumsilicaatmateriaal of categorie III 'gebondenheid' |

| Asbestmateriaal | Dak- en gevelbekleding - Roofing |

- Zorg voor een veilig beheer. Vermijd het beschadigen van het asbestmateriaal. Controleer de toestand jaarlijks op wijzigingen.
- Voer bijkomende staalname(s) uit.

- Eenvoudige handelingen: mag via doe-het-zelf of door werknemer(s) met opleidingsattest eenvoudige handelingen  
In één geheel verwijderen, dubbel verpakken en afvoeren naar het containerpark. Fixeer of bevochtig de toepassing steeds vóór en tijdens de verwijdering. De toepassing mag niet breken en stofvorming moet vermeden worden.

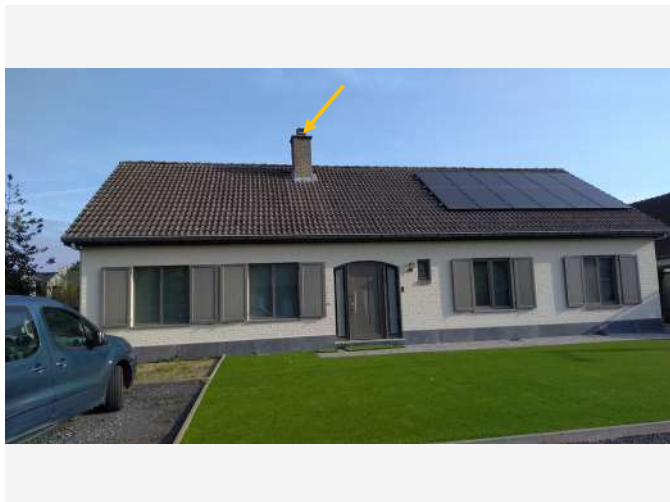
| Fiche 4: Schoorstenen..... | 29 |

**Reden:** Het te onderzoeken materiaal situeert zich hoger dan 3,50 m te rekenen vanaf een veilige ondergrond

**Uitleg van de asbestdeskundige:** Deze schoorstenen kunnen mogelijks asbesthoudende materialen bevatten. Bijv. rookgaskanalen.

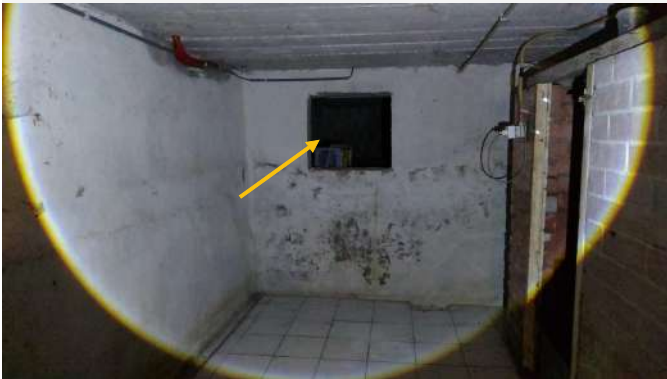
| Fiche 5: Kruipkelder..... | 30 |

**Reden:** Het onderzoek kan niet uitgevoerd worden binnen de bepalingen van de Welzijnswet

**Uitleg van de asbestdeskundige:** De hoogte van deze kruipkelder bedraagt minder dan 1,5 meter.

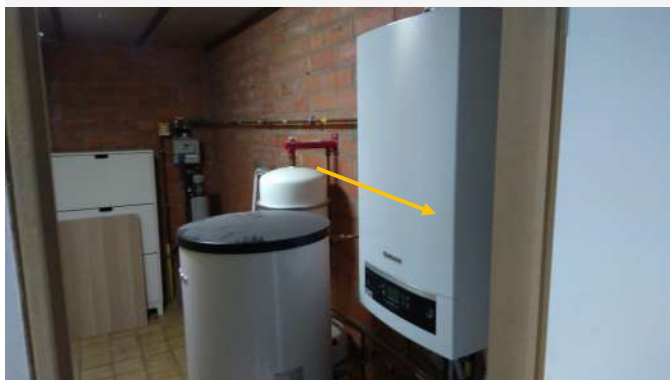
| Fiche 7: CV-ketel..... | 33 |

Deze cv-ketel is niet verdacht.

Bouwjaar na 2000.

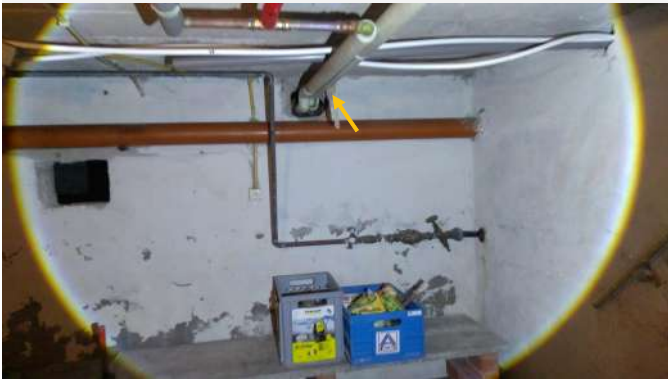
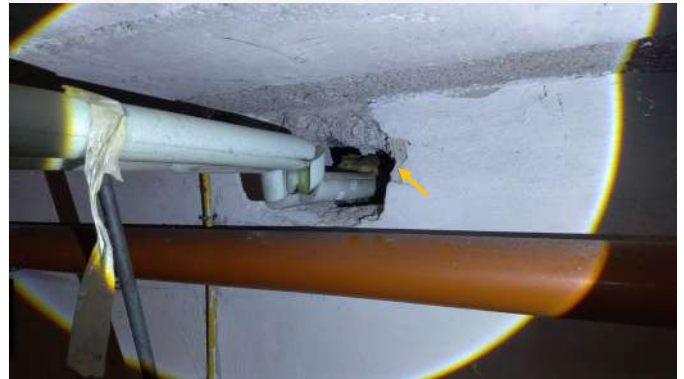
## Fiche 8: Cementering (kelder)

Geen asbest

| # | Type | Referentie | Resultaat |
|---|---|---|---|
| 8.1 | Mengmonster | MM-05 | Geen asbest |

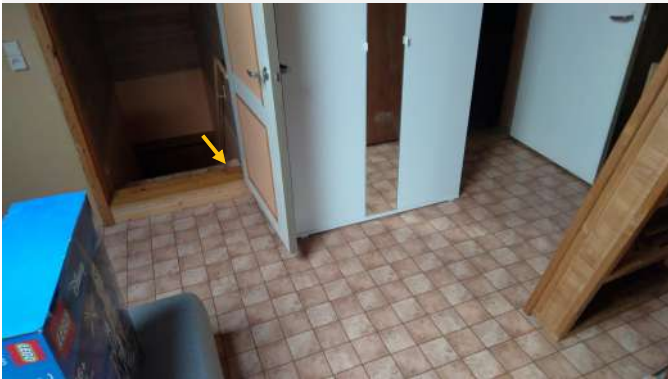
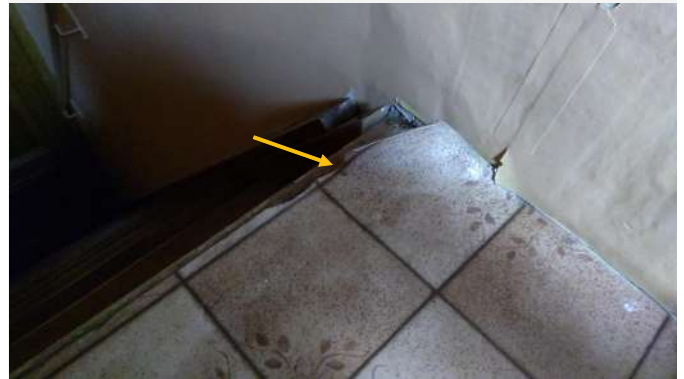
## Fiche 9: Vinylvloer (eerste verdiep)

Geen asbest

| # | Type | Referentie | Resultaat |
|---|---|---|---|
| 9.1 | Puntmonster | MM-03 | Geen asbest |

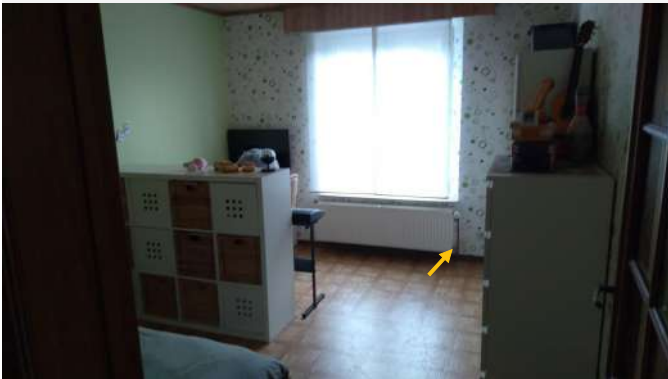
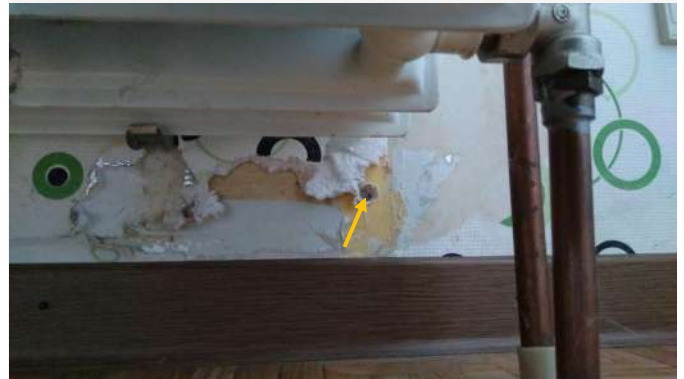
## Fiche 10: Pleisterwerk muren

Geen asbest

| # | Type | Referentie | Resultaat |
|---|---|---|---|
| 10.1 | Mengmonster | MM-01 | Geen asbest |

| Opmerking | <p>Het pleisterwerk van de muren werd bemonsterd in de keuken, slaapkamer en traphal (onder de trap richting kelder).</p> <p>Geen pleisterwerk aanwezig in de cv-ruimte.</p> |

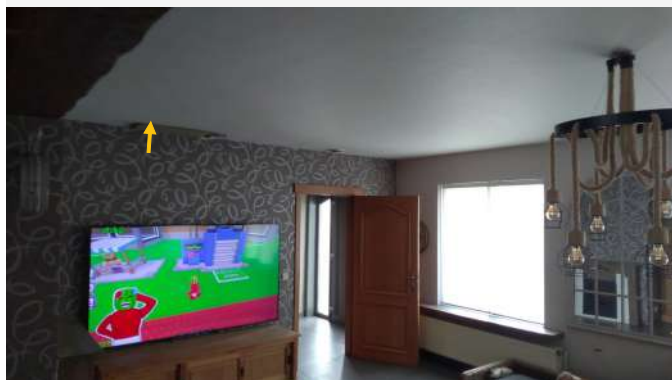
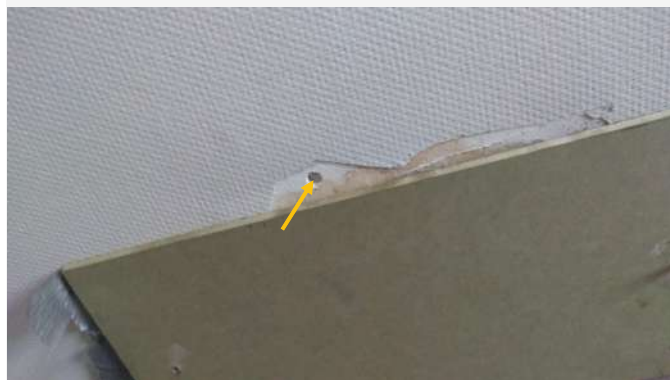
## Fiche 11: Pleisterwerk plafonds

Geen asbest

| # | Type | Referentie | Resultaat |
|---|---|---|---|
| 11.1 | Mengmonster | MM-02 | Geen asbest |

| Opmerking | <p>Het pleisterwerk van het plafond werd bemonsterd in de living en wc-ruimte.</p> <p>Geen bepleisterd plafond aanwezig in de cv-ruimte en natte ruimtes.</p> |
