Asbestinventarisatetest

Th. Wautersstraat 40, 3061 Bertem

Attestnummer : 20250611-000413.000

Uitgegeven op : 11.06.2025

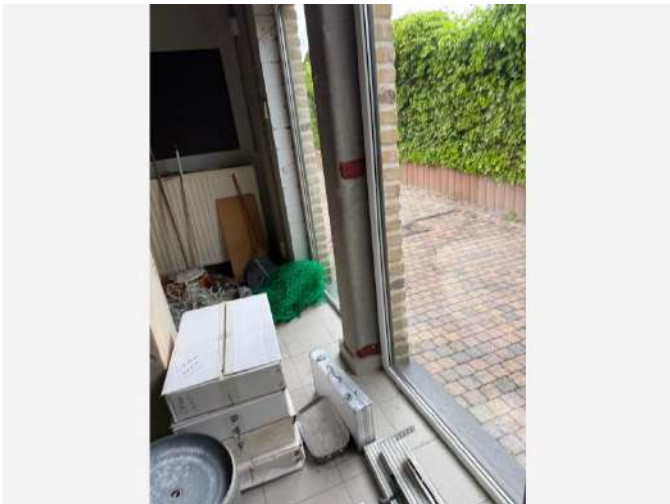
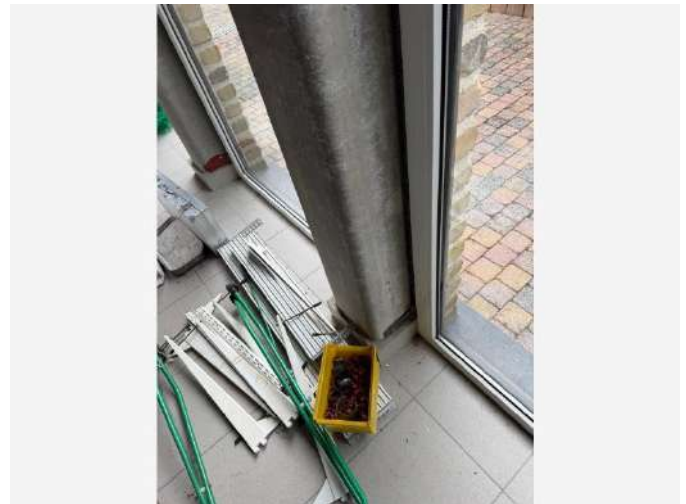
Conclusie

Het asbestmateriaal valt onder de mijlpaal van 2040.

Eindbeoordeling materiaalrisico	Laag materiaalrisico en/of verlaagde kans op vezelvrijgave
---------------------------------	--

Gebondenheid	Categorie 1: hechtgebonden in oorsprong
Asbestsoort (vezeltype)	Alleen chrysotiel
Asbestconcentratie	Laag (< 50%)
Afschermingsgraad van het gehele materiaal	Geheel of deels (ook) vrij aan de binnenlucht
Toestand van het materiaal	Licht beschadigd, licht verweerd. Intact calciumsilicaatmateriaal of categorie III 'gebondenheid'

#	Type	Referentie	Resultaat
1.1	Mengmonster	Beton kolom	Chrysotiel

Beschrijving	Beton kolommen
Omgeving	Binnen
Primaire drager	Fundering-draagstructuur (horizontaal, verticaal)
Asbestmateriaal	Verloren bekisting - Buis, koker
Bindmiddel van asbestmateriaal	Cement
Gebondenheid op basis van bindmiddel	Hecht
Hoeveelheid (lengte - omtrek - dikte - aantal)	<ul style="list-style-type: none">• 4,00 m - 100,00 cm - 2,00 cm - 6 stuks
Totaal volume	0,48 m ³
Eenvoudig bereikbaar	Nee <ul style="list-style-type: none">• Verwijdering tast de bouwkundige integriteit aan.
Bevestigingswijze	<ul style="list-style-type: none">• Geklemd• Verlijmd, ingegoten, versmeerd• Geschroefd
Identificatiemethode	Vaststelling met monsternamen
Destructieve handeling voor identificatie	Nee

Zorgvuldig beheren

- Zorg voor een veilig beheer. Vermijd het beschadigen van het asbestmateriaal. Controleer de toestand jaarlijks op wijzigingen.
- Scherm in afwachting van verwijdering het asbestmateriaal af van luchtstromingen en verstoring: bijvoorbeeld door het te verpakken, te fixeren, af te dekken, signalisatie - afbakening aan te brengen, ...

- Eenvoudige handelingen: enkel door erkend asbestverwijderaar gebonden , aanpassing constructie , ook cement mee verwijderen, veilig beheren
gebruik PBM's , zie advies op einde van dit attest ,
check laatste regelgeving OVAM

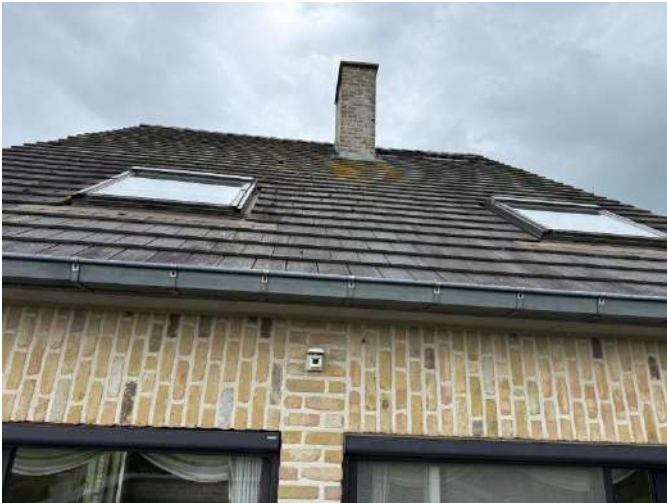
Situeringfoto

Tijdelijke beperking

Reden: Het onderzoek kan niet uitgevoerd worden binnen de bepalingen van de Welzijnswet

Uitleg van de asbestdeskundige: geen zicht op of in de schouw
wel mogelijk via hoogtewerker

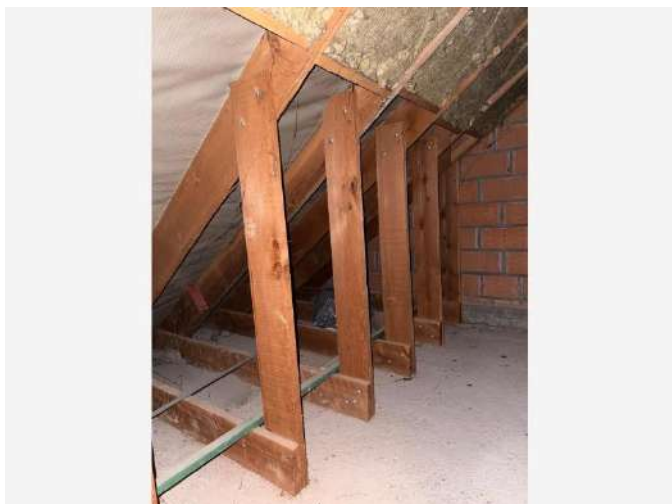
kunststof onderdak onder pannen

Identificatiemethode	Vaststelling & expertise (niet-asbestverdacht)
Primaire drager	Schuin dak

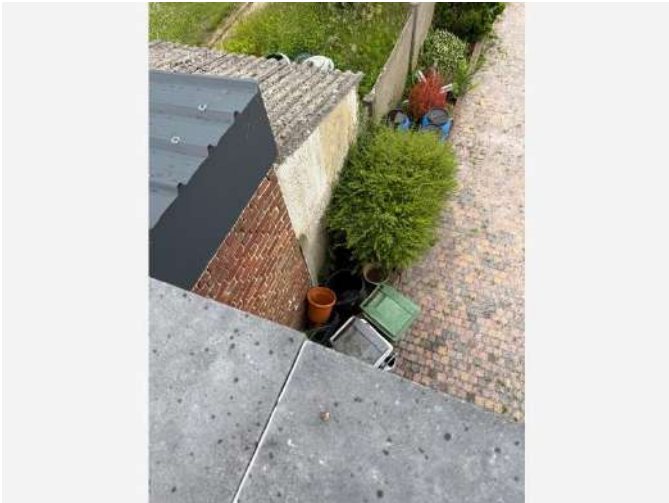
deel van berging buren , maar hangt op de scheiding

Identificatiemethode	Redelijk vermoeden
Primaire drager	Wand buitenschil
(Asbest)materiaal	Plaat, paneel, tablet - Type Menuiserie
Bindmiddel	Cement
Gebondenheid bindmiddel	Hecht

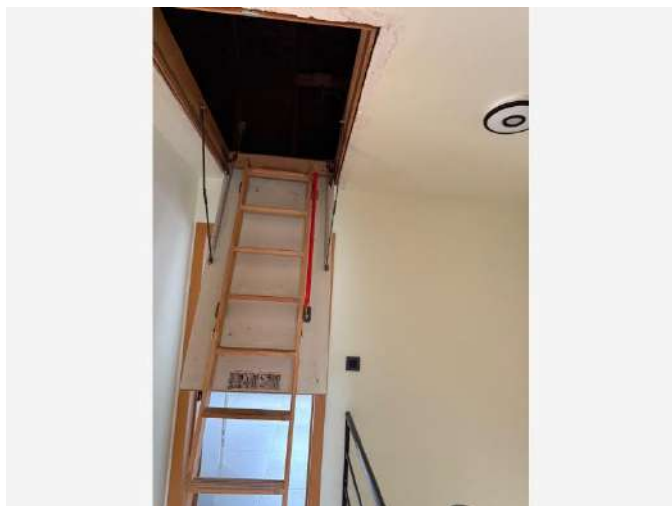
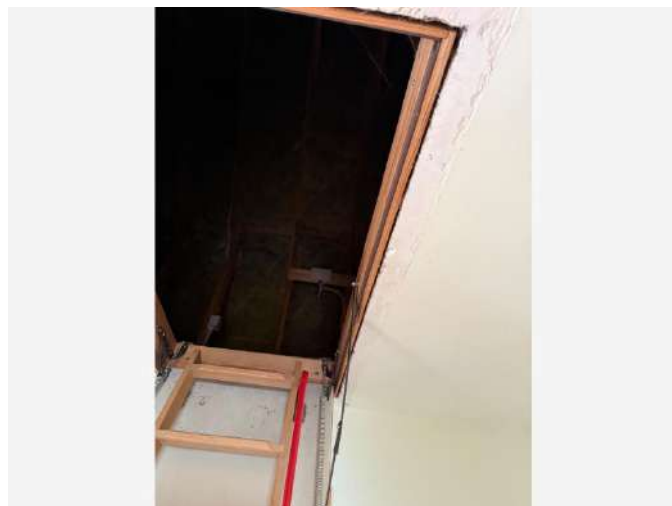
Fiche 5: Pleister plafond

Geen asbest

#	Type	Referentie	Resultaat
5.1	Mengmonster	Pleister plafond	Geen asbest

Beschrijving	Pleister plafond
Omgeving	Binnen
Primaire drager	Plafond
Bindmiddel van materiaal	Gips - kalk
Gebondenheid op basis van bindmiddel	Niet-hechtgebonden
Hoeveelheid (oppervlakte - dikte - aantal)	• 200,00 m ² - 1,00 cm - 1 stuk
Totaal volume	2,00 m ³
Identificatiemethode	Vaststelling met monstername
Destructieve handeling voor identificatie	Nee
Opmerking	cv op zolder , geen pleister

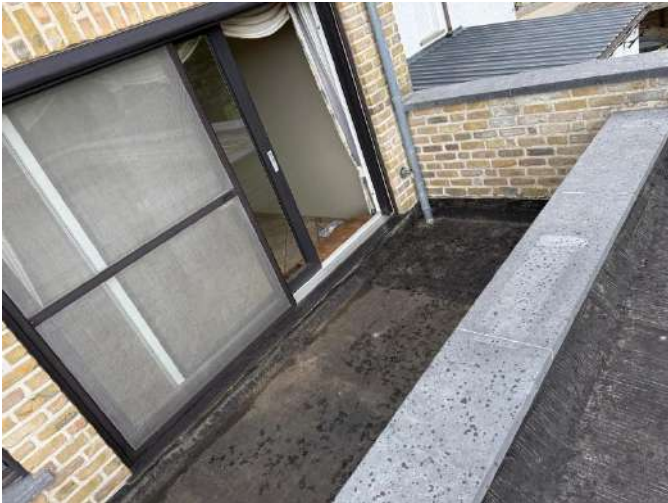
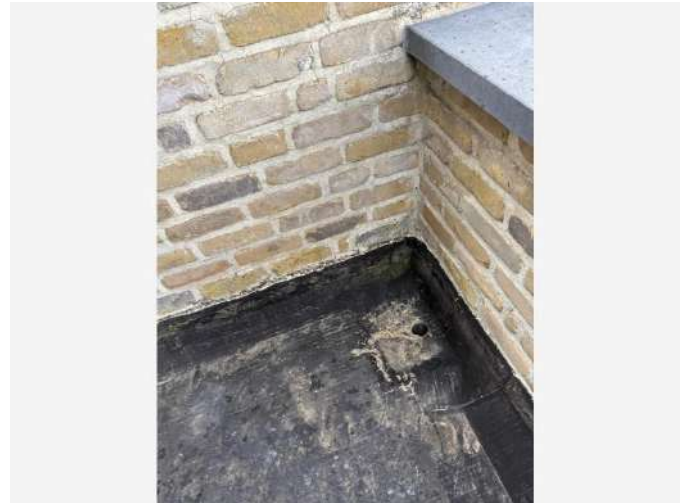
Fiche 6: Roofing

Geen asbest

#	Type	Referentie	Resultaat
6.1	Mengmonster	Roofing	Geen asbest

Beschrijving	Roofing
Omgeving	Buiten
Primaire drager	Plat dak
Bindmiddel van materiaal	Bitumen (roofing, teer, asfalt)
Gebondenheid op basis van bindmiddel	Hecht
Hoeveelheid (oppervlakte - aantal)	<ul style="list-style-type: none">• 100,00 m² - 1 stuk
Totale oppervlakte	100,00 m ²
Identificatiemethode	Vaststelling met monstername
Destructieve handeling voor identificatie	Nee
Opmerking	geen staalname tot op de drager ivm waterdichting , alleen bovenste laag , geen zicht op onderliggende mogelijk asbesthoudende lagen (destructief onderzoek)
