# Asbestinventarisatetest

Maastrichtersteenweg 65/1, 3500 Hasselt

Attestnummer : **20250604-000467.000**

Uitgegeven op : **04.06.2025**

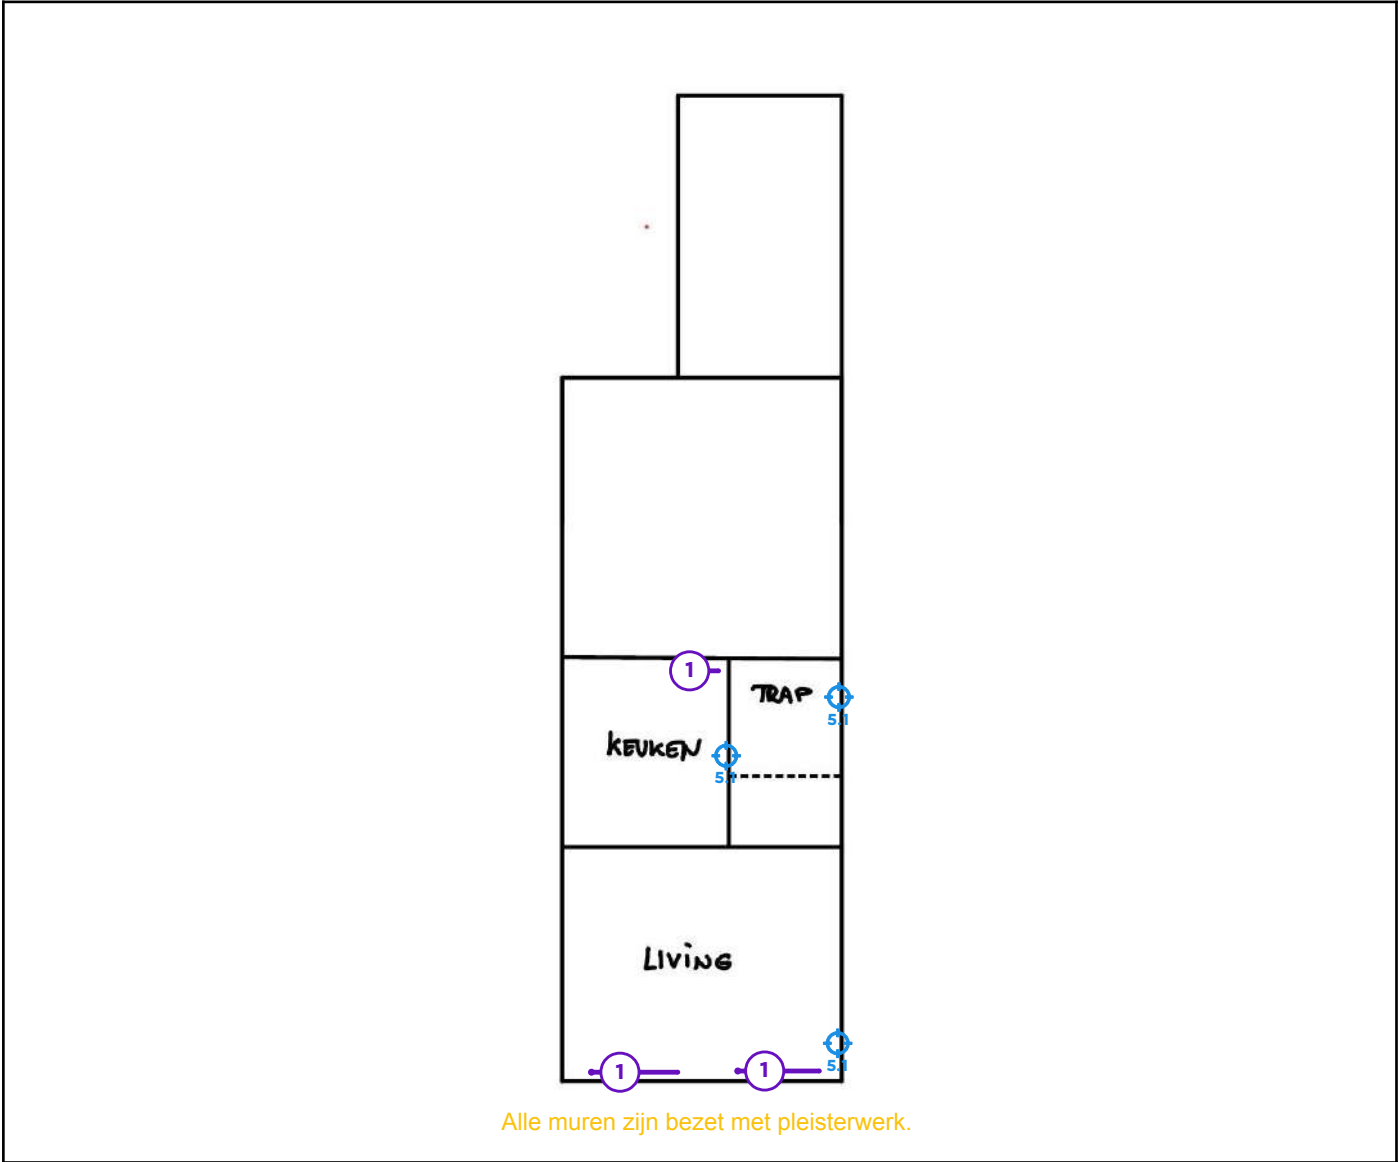
# Plan 1.3: GV+1 - wanden

| Beschrijving | Type | Actie |
|---|---|---|
| 1. Gietijzeren radiator | Advies | - |

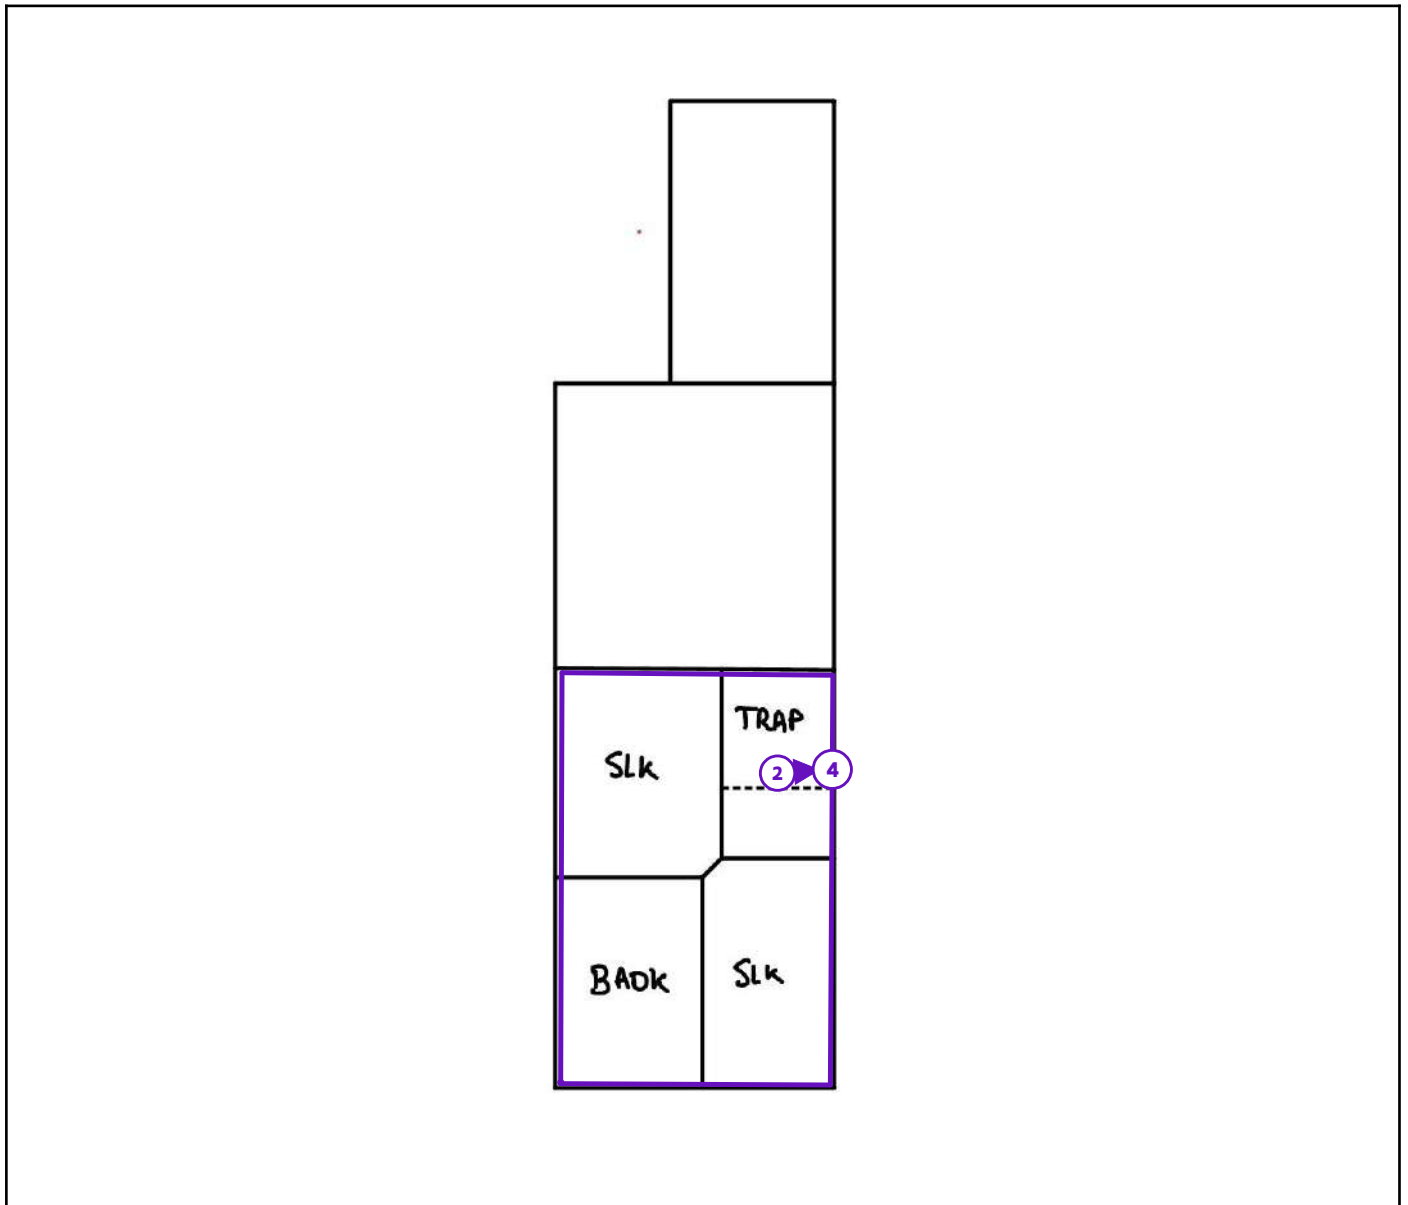
## Plan 1.5: GV+2 - wanden

| Beschrijving | Type | Actie |
|---|---|---|
| 2. Fabricagejaar CV-ketel = 1999 | Advies | - |
| 4. Geen muur- en plafondpleisterwerk op GV+2 | Advies | - |

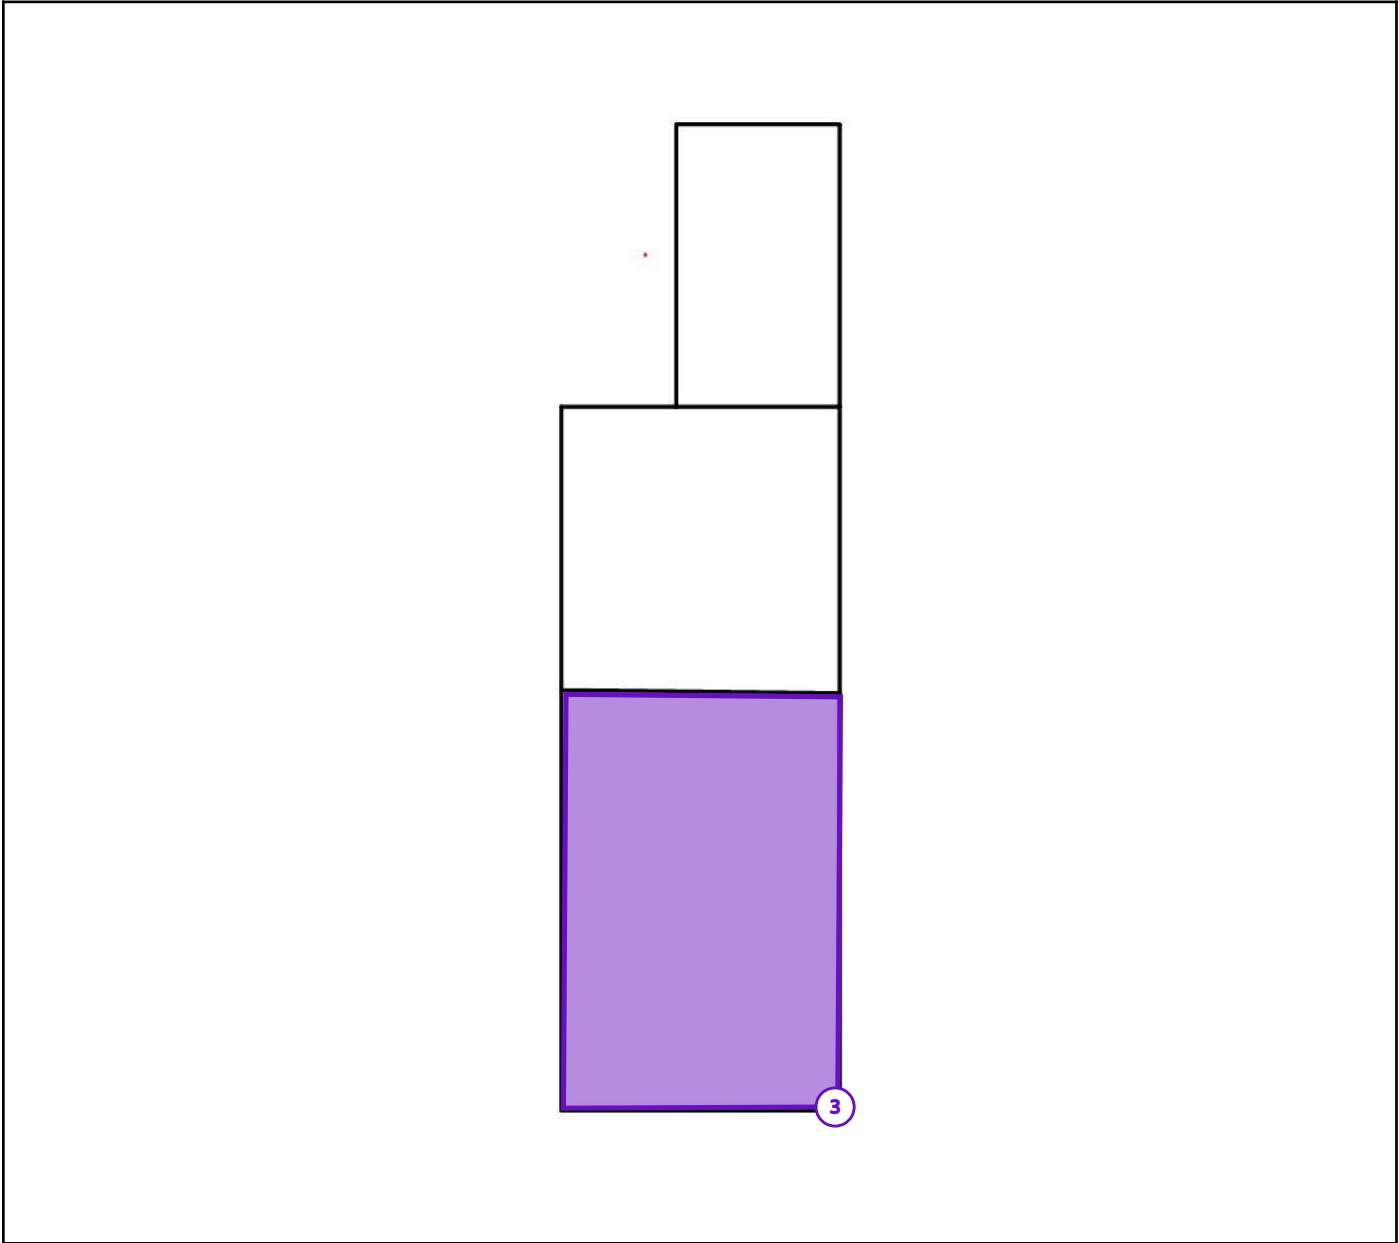
# Plan 1.7: Dak

| Beschrijving | Type | Actie |
|---|---|---|
| 3. Geen asbesthoudend onderdak | Advies | - |

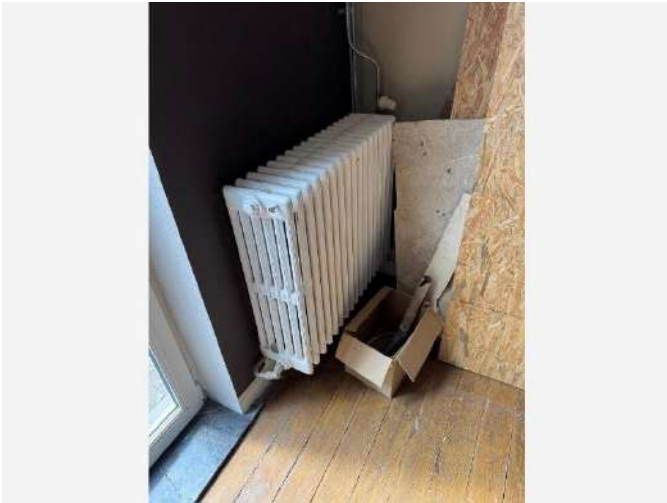
Vrije foto

Mogelijk bevindt er zich tussen de lamellen aan de binnenkant van de radiator een asbesthoudende dichting. Niet zichtbaar zonder demontage.

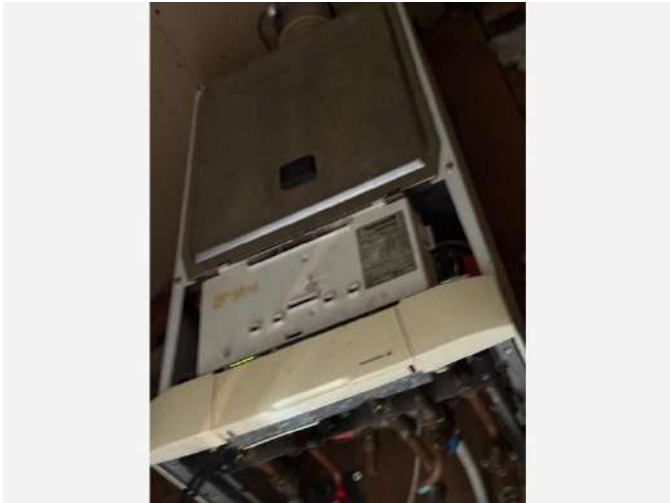
Vrije foto

Het fabricagejaar van de CV-ketel dateert van na de periode waarin CV-ketels werden geproduceerd met asbesthoudende onderdelen.

Saunier Duval = Asbestvrij

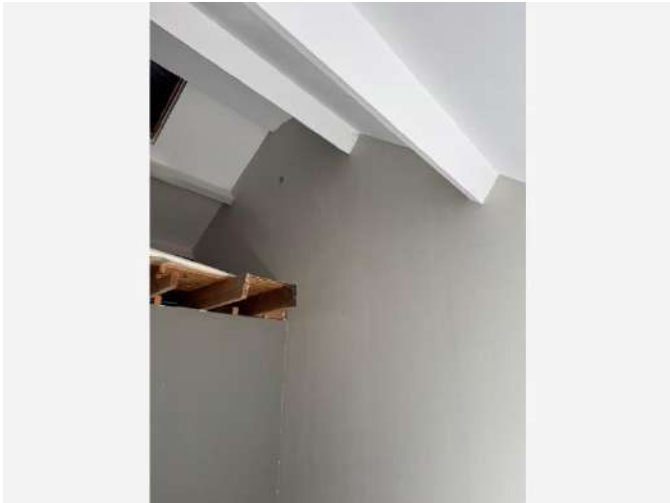
Vrije foto

Er is geen muur- en plafondpleisterwerk op de 2de verdieping.

Tijdens de renovatie werden alle muren en plafonds afgewerkt met gipskartonplaten.

Er was geen inspectie mogelijk van de achterliggende materialen.

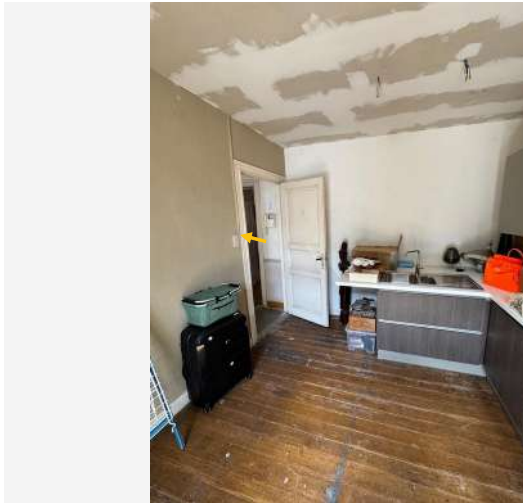
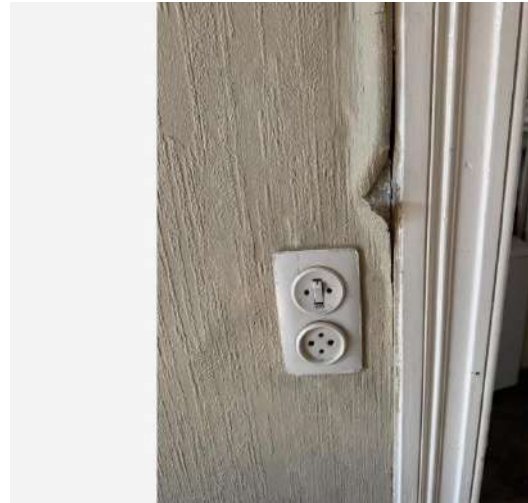
## Fiche 5: Pleisterwerk muren

Geen asbest

| # | Type | Referentie | Resultaat |
|---|---|---|---|
| 5.1 | Mengmonster | 1 | Geen asbest |

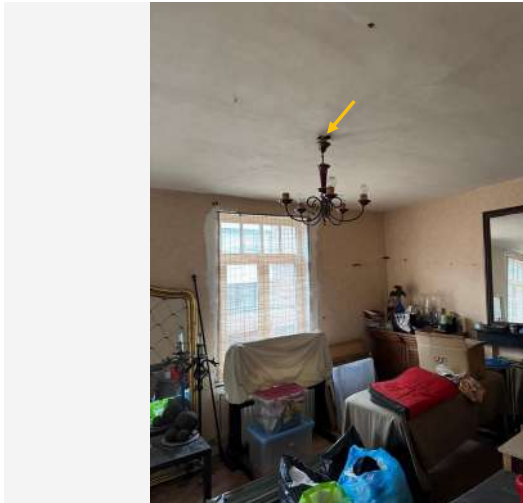
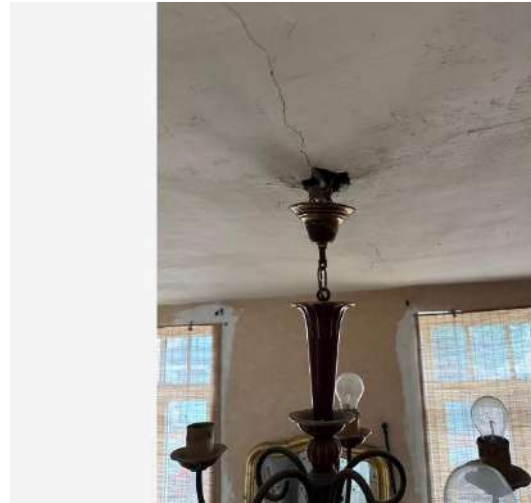
## Fiche 6: Pleisterwerk plafond

Geen asbest

| # | Type | Referentie | Resultaat |
|---|---|---|---|
| 6.1 | Mengmonster | 2 | Geen asbest |
