# Asbestinventarisatetest

Potaarde 20/B001, 1850 Grimbergen

Attestnummer : 20251203-000149.000

Uitgegeven op : 03.12.2025

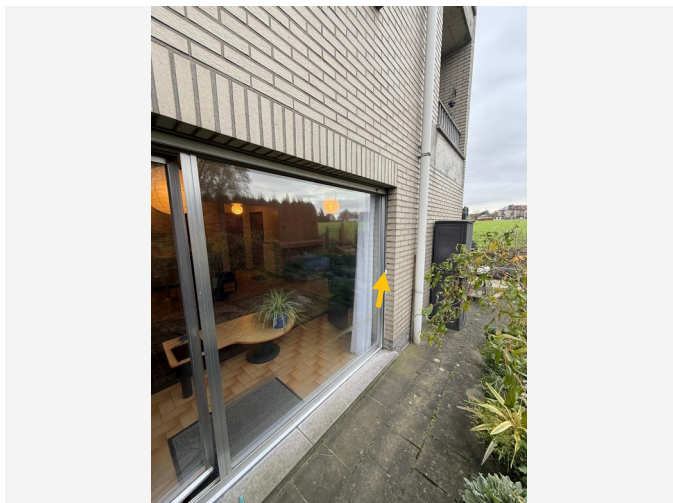
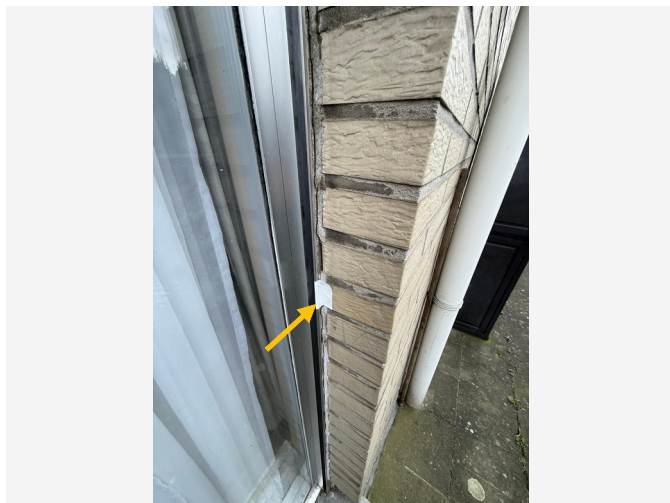
Beschrijving	Type	Actie
1. Kit - Schrijnwerk/metselwerk van ramen en/of deuren	Asbestmateriaal	Zorgvuldig beheren
1.1 Code: PS04	Puntmonster	-

Eindbeoordeling materiaalrisico	Laag materiaalrisico en/of verlaagde kans op vezelvrijgave
---------------------------------	--

#	Type	Referentie	Resultaat
1.1	Puntmonster	PS04	Chrysotiel

Beschrijving	Kit - Schrijnwerk/metselwerk van ramen en/of deuren
Omgeving	Buiten
Primaire drager	Wandopening verticaal (raam, deur, ...)
Asbestmateriaal	In-situ afwerkingslagen - Pasta, stopverf, voegsel, stopsel, vulsel, mastiek, kitten, ...
Bindmiddel van asbestmateriaal	Kitten, mastiek, pasta
Gebondenheid op basis van bindmiddel	Hecht
Hoeveelheid (gewicht - aantal)	<ul style="list-style-type: none"><li>• 2,00 kg - 1 stuk</li></ul>
Totaal gewicht	2,00 kg
Eenvoudig bereikbaar	Ja
Bevestigingswijze	<ul style="list-style-type: none"><li>• Geklemd</li><li>• Verlijmd, ingegoten, versmeerd</li></ul>
Identificatiemethode	Een monstername door de asbestdeskundige met laboanalyse door een asbestlabo.
Destructieve handeling voor identificatie	Nee
Opmerking	Deze hoeveelheid is een schatting.

Zorgvuldig beheren

- Zorg voor een veilig beheer. Vermijd het beschadigen van het asbestmateriaal. Controleer de toestand jaarlijks op wijzigingen.
- Scherm in afwachting van verwijdering het asbestmateriaal af van luchtstromingen en verstoring: bijvoorbeeld door het te verpakken, te fixeren, af te dekken, signalisatie - afbakening aan te brengen, ...

Wij adviseren om dit te laten verwijderen door een aannemer met opleidingsattest.

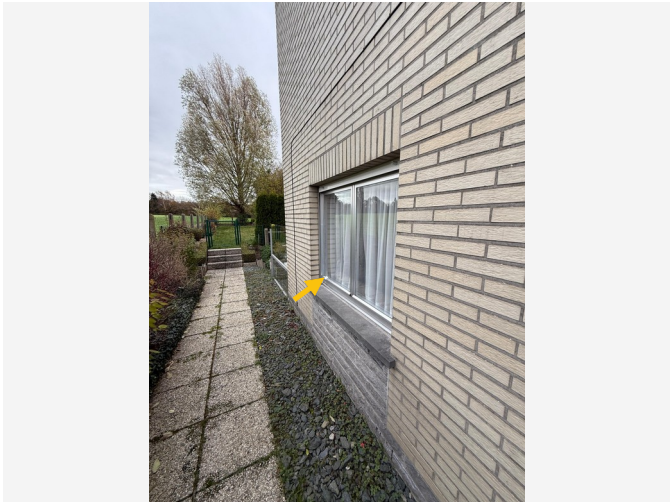
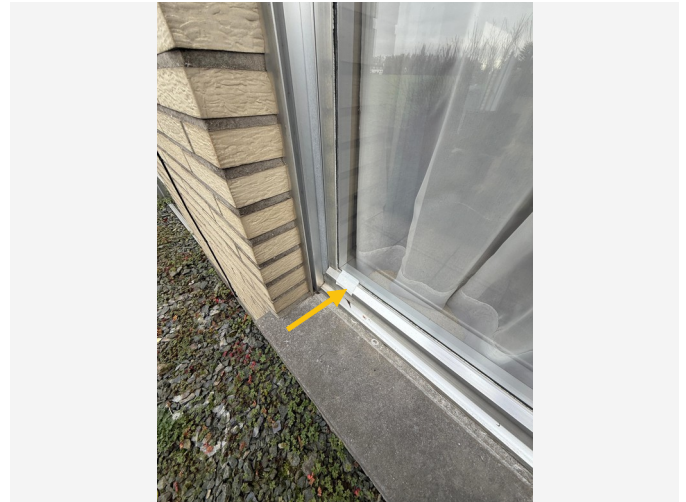
Beschrijving	Type	Actie
2. Kit - Schrijnwerk/glas van ramen en/of deuren	Asbestmateriaal	Zorgvuldig beheren
2.1 Code: PS03	Puntmonster	-
3. Tegellijn achter wandtegels & plinten	Advies	-

Eindbeoordeling materiaalrisico	Laag materiaalrisico en/of verlaagde kans op vezelvrijgave
---------------------------------	--

#	Type	Referentie	Resultaat
2.1	Puntmonster	PS03	Chrysotiel

Beschrijving	Kit - Schrijnwerk/glas van ramen en/of deuren
Omgeving	Grenst aan binnen- en buitenlucht
Primaire drager	Wandopening verticaal (raam, deur, ...)
Asbestmateriaal	In-situ afwerkingslagen - Pasta, stopverf, voegsel, stopsel, vulsel, mastiek, kitten, ...
Bindmiddel van asbestmateriaal	Kitten, mastiek, pasta
Gebondenheid op basis van bindmiddel	Hecht
Hoeveelheid (gewicht - aantal)	<ul style="list-style-type: none"><li>• 2,00 kg - 1 stuk</li></ul>
Totaal gewicht	2,00 kg
Eenvoudig bereikbaar	Ja
Bevestigingswijze	<ul style="list-style-type: none"><li>• Geklemd</li><li>• Verlijmd, ingegoten, versmeerd</li></ul>
Identificatiemethode	Een monstername door de asbestdeskundige met laboanalyse door een asbestlabo.
Destructieve handeling voor identificatie	Nee
Opmerking	Deze hoeveelheid is een schatting.

Zorgvuldig beheren

- Zorg voor een veilig beheer. Vermijd het beschadigen van het asbestmateriaal. Controleer de toestand jaarlijks op wijzigingen.
- Scherm in afwachting van verwijdering het asbestmateriaal af van luchtstromingen en verstoring: bijvoorbeeld door het te verpakken, te fixeren, af te dekken, signalisatie - afbakening aan te brengen, ...

Wij adviseren om dit te laten verwijderen door een aannemer met opleidingsattest.

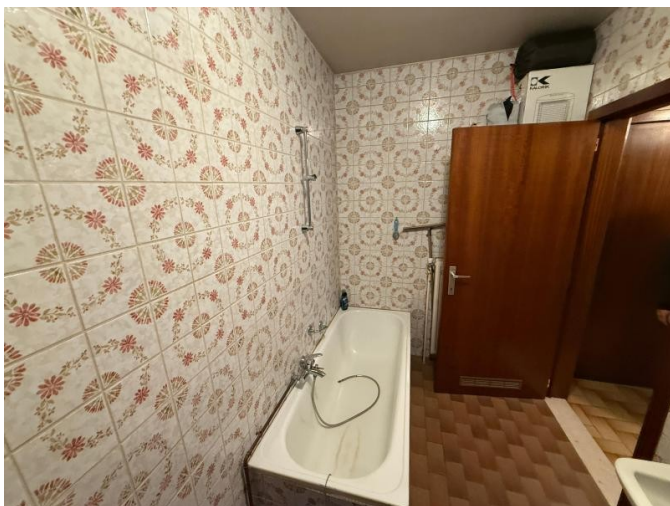
Situeringfoto

Op moment van de inspectie kon niet worden nagegaan of de tegellijm achter de muurtegels/plinten asbestverdacht is. Bij renovatie of verwijdering van de tegels dient het materiaal te worden geanalyseerd voor de werken van start gaan.

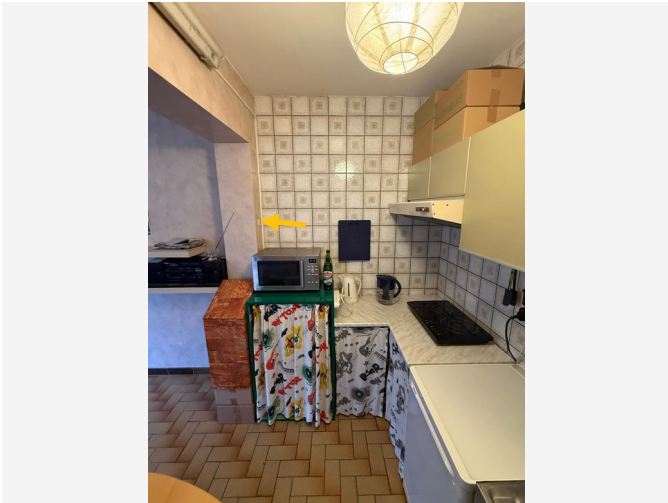
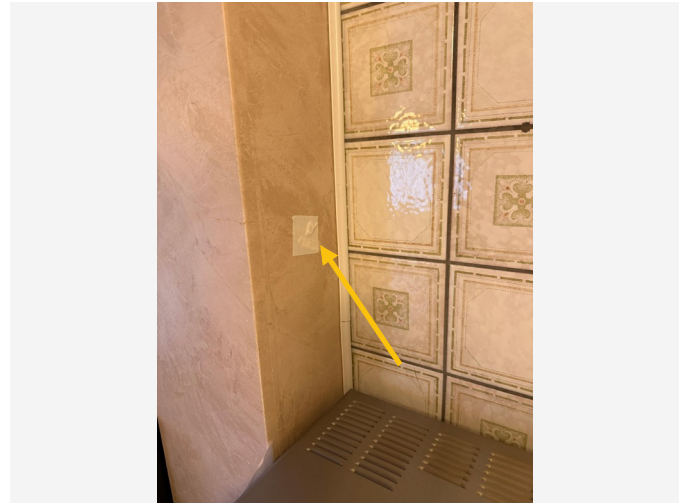
Geen asbest

#	Type	Referentie	Resultaat
4.1	Mengmonster	MS01	Geen asbest

Beschrijving	Pleisterwerk - Muren
Omgeving	Binnen
Primaire drager	Binnenwand
Bindmiddel van materiaal	Gips - kalk
Gebondenheid op basis van bindmiddel	Niet-hechtgebonden
Hoeveelheid (oppervlakte - dikte - aantal)	• 40,00 m <sup>2</sup> - 1,00 cm - 1 stuk
Totaal volume	0,40 m <sup>3</sup>
Identificatiemethode	Een monstername door de asbestdeskundige met laboanalyse door een asbestlabo.
Destructieve handeling voor identificatie	Nee
Opmerking	<p>Deze hoeveelheid is een schatting.</p> <p>--&gt; Stalen werden genomen op volgende plaatsen:</p> <ul style="list-style-type: none"><li>- Natte ruimte (Keuken).</li><li>- Droge ruimte (inkom).</li></ul> <p>--&gt; Er konden geen stalen genomen worden op volgende plaatsen:</p> <p>Cv staat in de badkamer deze is volledig betegeld.</p> <p>geen traphal aanwezig.</p>

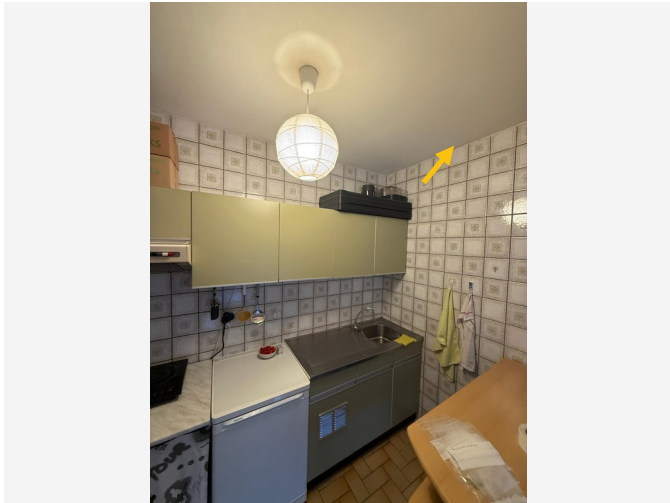
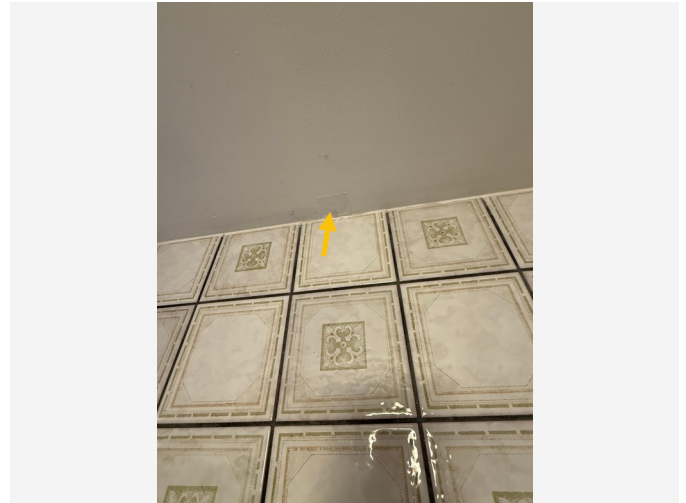
Geen asbest

#	Type	Referentie	Resultaat
5.1	Mengmonster	MS02	Geen asbest

Beschrijving	Pleisterwerk - Plafonds
Omgeving	Binnen
Primaire drager	Plafond
Bindmiddel van materiaal	Gips - kalk
Gebondenheid op basis van bindmiddel	Niet-hechtgebonden
Hoeveelheid (oppervlakte - dikte - aantal)	• 55,00 m <sup>2</sup> - 1,00 cm - 1 stuk
Totaal volume	0,55 m <sup>3</sup>
Identificatiemethode	Een monstername door de asbestdeskundige met laboanalyse door een asbestlabo.
Destructieve handeling voor identificatie	Nee
Opmerking	<p>Deze hoeveelheid is een schatting.</p> <p>--&gt; Stalen werden genomen op volgende plaatsen:</p> <ul style="list-style-type: none"><li>- Natte ruimte (keuken).</li><li>- Droge ruimte (woonkamer).</li><li>- Stooklokaal ( badkamer)</li></ul> <p>--&gt; Er konden geen stalen genomen worden op volgende plaatsen:</p> <ul style="list-style-type: none"><li>- Traphal (Reden: niet aanwezig).</li></ul>
