# Asbestinventarisatetest

Daalstraat 99, 1852 Grimbergen

Attestnummer : 20250417-000485.000

**Asbestveilig** (maar niet asbestvrij)

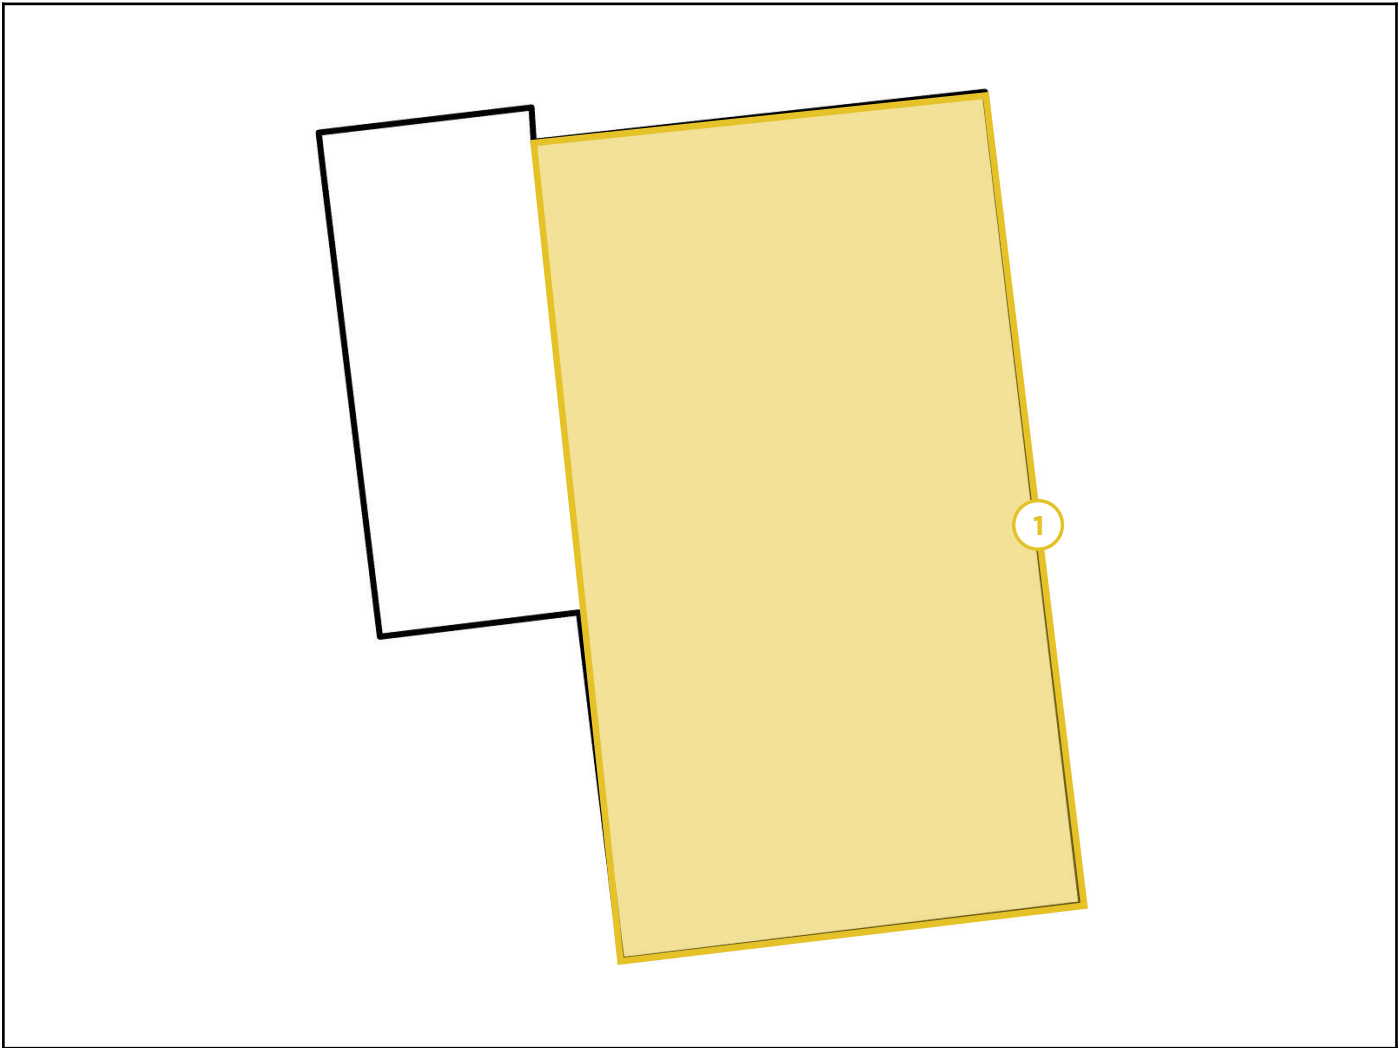
# Plan 1.3: Dakenplan

| Beschrijving | Type | Actie |
|---|---|---|
| 1. Onderdak Menuiserite | Asbestmateriaal | Zorgvuldig beheren |

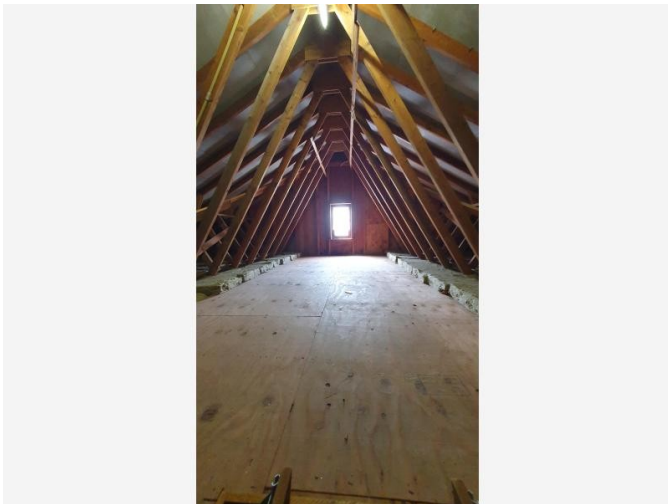
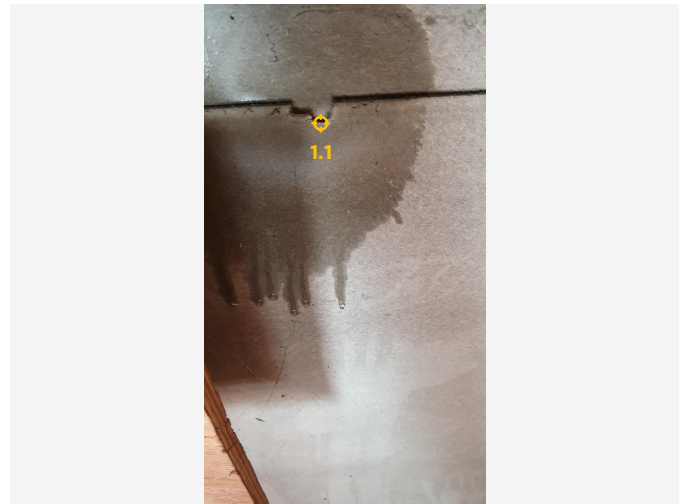
Het asbestmateriaal valt onder de mijlpaal van 2040.

Zorgvuldig beheren

| Eindbeoordeling materiaalarisico | Laag materiaalarisico en/of verlaagde kans op vezelvrijgave |

| Toestand van het materiaal | Licht beschadigd, licht verweerd. Intact calciumsilicaatmateriaal of categorie III 'gebondenheid' |

| # | Type | Referentie | Resultaat |
|---|---|---|---|
| 1.1 | Mengmonster | 250414GME3 | Chrysotiel |

| Beschrijving | Onderdak Menuiserite |
| Asbestmateriaal | Plaat, paneel, tablet - Type Menuiserite |
| Opmerking | Staal genomen achteraan rechts aan straatkant. De hoeveelheden zijn schattingen op basis van het plaatsbezoek. Exacte hoeveelheden kunnen afwijken. |

- Zorg voor een veilig beheer. Vermijd het beschadigen van het asbestmateriaal. Controleer de toestand jaarlijks op wijzigingen.

- Eenvoudige handelingen: mag via doe-het-zelf of door werknemer(s) met opleidingsattest eenvoudige handelingen  
Kan verwijderd worden door werknemers die een opleidingsattest eenvoudige handelingen hebben. Niet aangeraden om zelf te verwijderen.

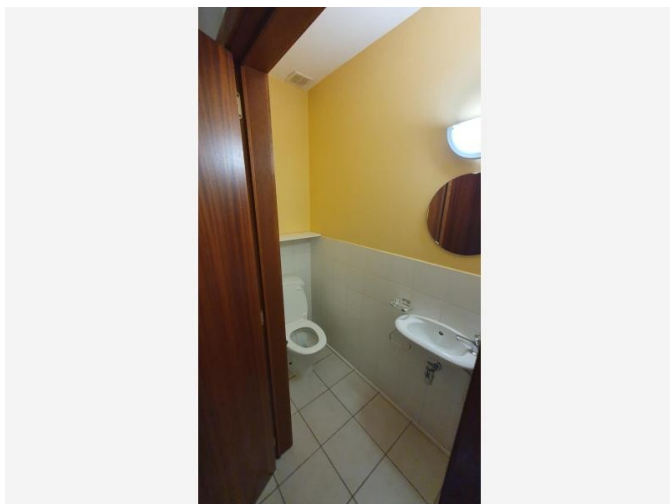
| Fiche 2: Ingewerkte schouwen en afvoerbuizen..... | 19 |

Er zijn een aantal schouwen en afvoerbuizen in het gebouw aanwezig. Hoewel dit in het kader van dit niet-destructieve onderzoek niet nader kon worden onderzocht, dient erop gewezen te worden dat het in principe niet uit te sluiten valt dat er binnenin de zichtbare structuur ook asbesthoudende rookgaskanalen of afvoeren aanwezig zijn. Indien het bij werken de bedoeling zou zijn de technische schachten open te breken, dient dit met de nodige zorg benaderd te worden tot wanneer er meer zekerheid is over het al dan niet aanwezig zijn van dergelijke rookgaskanalen of afvoerbuizen.

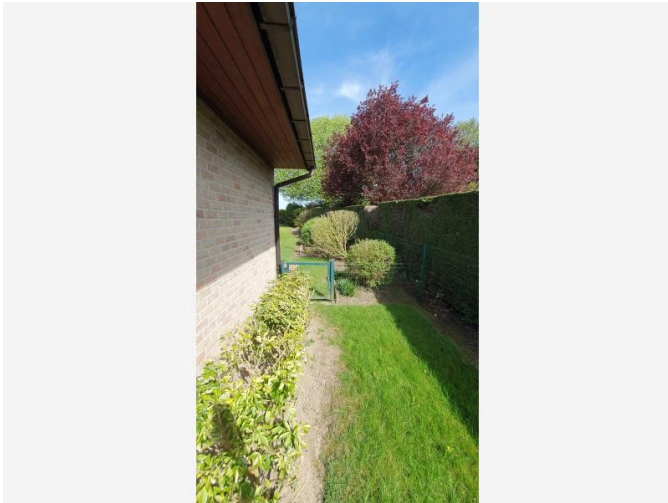
| Fiche 3: Dakgoot voorkant straat..... | 20 |

De dakgoot is afgewerkt met niet asbestverdacht materiaal, maar mogelijks kan onder deze bedekking asbestverdachte materialen plaatsvinden. Bij renovatiewerken aan voorgevel altijd aangeraden om voorzichtig te kijken wat zich onder de afwerking bevindt van mogelijks asbestverdachte materialen.

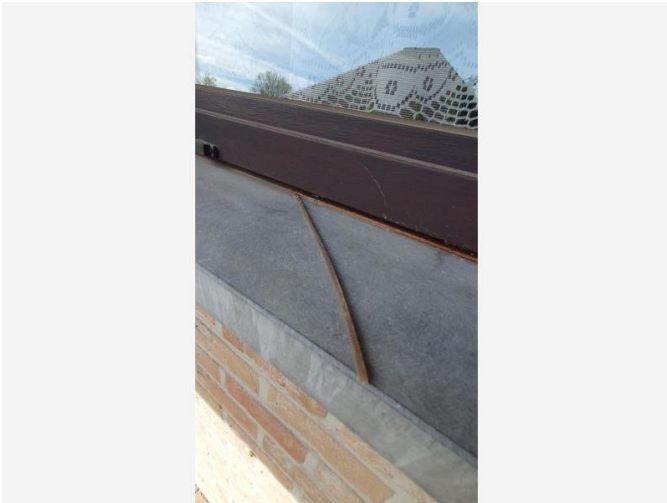
| Fiche 6: Silicone Kitafwerking rond ramen..... | 23 |

Gaat om gewone siliconkit, dus niet-asbestverdacht.

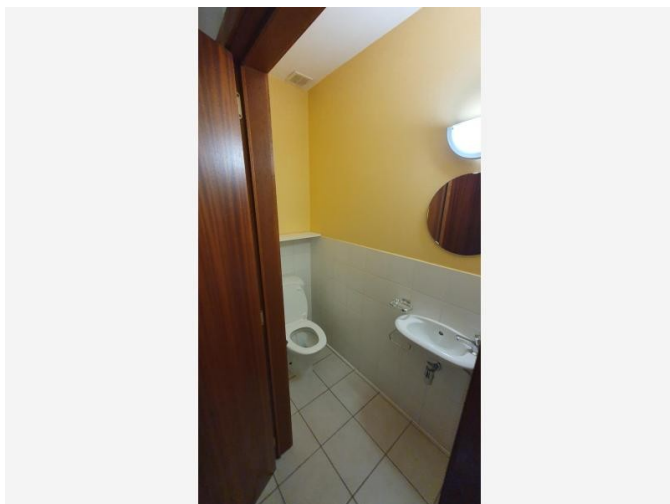
| Fiche 7: Wandtegels + Lijm laag..... | 24 |

De tegellijm achter de wandtegels is niet waarneembaar. Tegellijm kan mogelijk asbest bevatten, bij afbraak kunnen stofdeeltjes vrijkomen. Monsternamen van de tegellijm voor eventuele afbraak wordt aangeraden. Tegels zelf zijn niet verdacht en er werden geen beschadigde tegels teruggevonden.

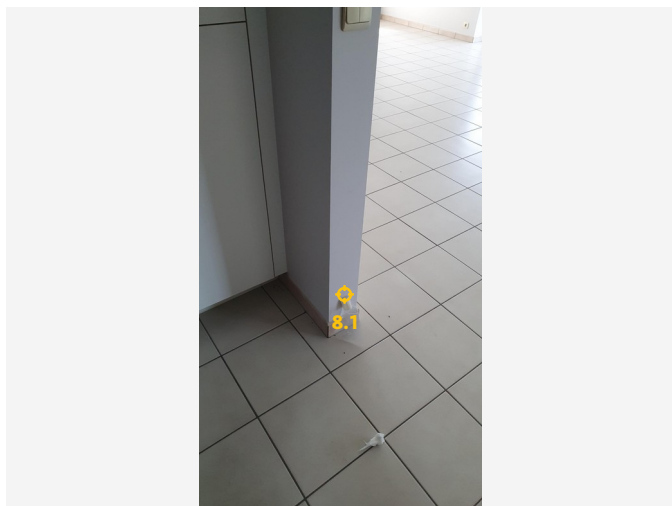
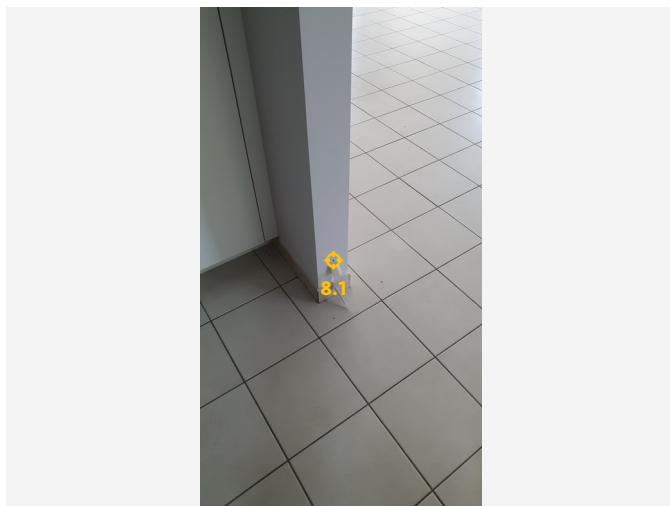
## Fiche 8: Pleisterwerk binnenmuren

Geen asbest

| # | Type | Referentie | Resultaat |
|---|---|---|---|
| 8.1 | Mengmonster | 250414GME1 | Geen asbest |

| Opmerking | <p>Er werd een representatief mengstaal genomen waarvan de resultaten mogen toegepast worden op alle pleisterwerken aan de binnenmuren. De staalnamepunten werden aangeduid op de constructieplannen. Staalnames van heterogene materialen zijn steeds een steekproef. In principe is het mogelijk dat er op andere plaatsen dan de specifieke staalnamepunten asbestvezels terug te vinden zijn, zelfs indien er geen asbestvezels werden teruggevonden in het onderzochte materiaal. De vermelde hoeveelheid is een indicatieve inschatting.</p> |

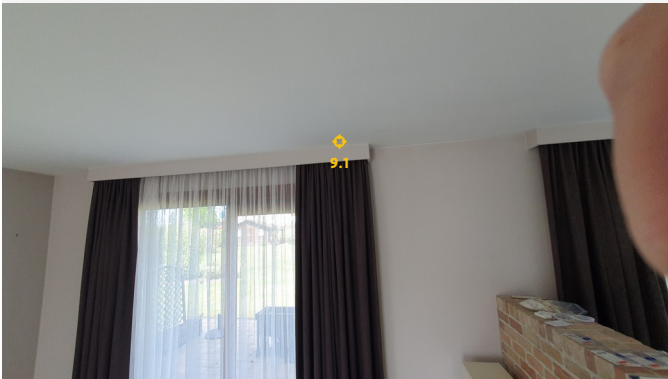
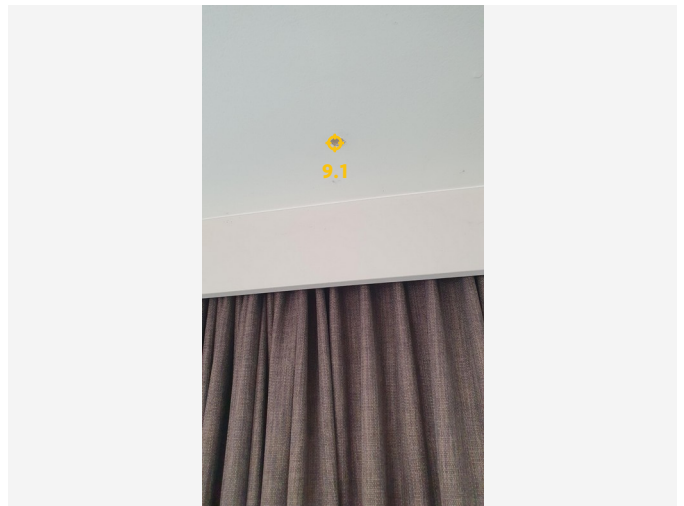
## Fiche 9: Pleisterwerk Plafond

Geen asbest

| # | Type | Referentie | Resultaat |
|---|---|---|---|
| 9.1 | Mengmonster | 250414GME2 | Geen asbest |

| Opmerking | Geschatte hoeveelheden op basis van plaatsbezoek. Exacte hoeveelheden kunnen afwijken. Staal genomen in de keuken waar twee gyprocplaten overlappen. |

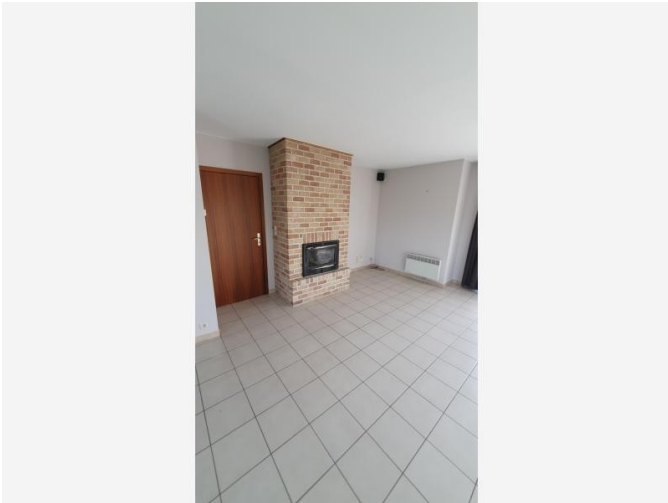
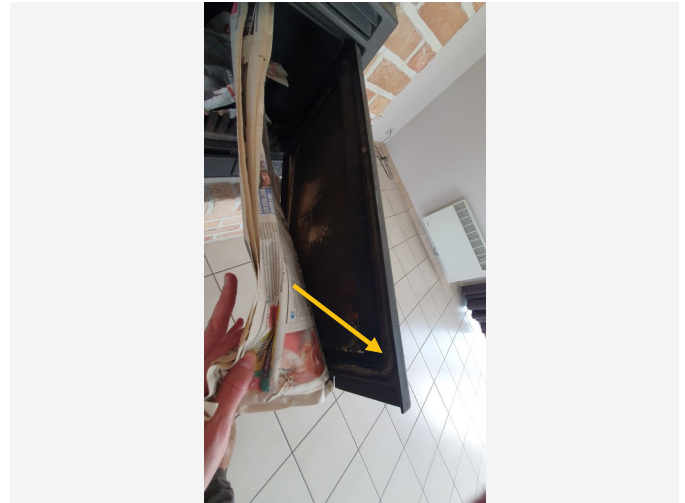
## Fiche 10: Kachelkoord (niet verdacht)

Geen asbest

| Opmerking | Gaat om glasvezel koord |

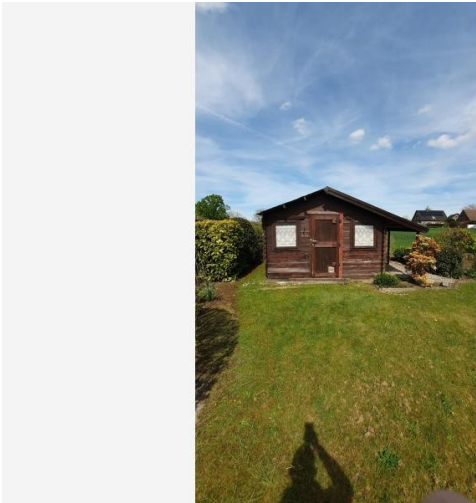
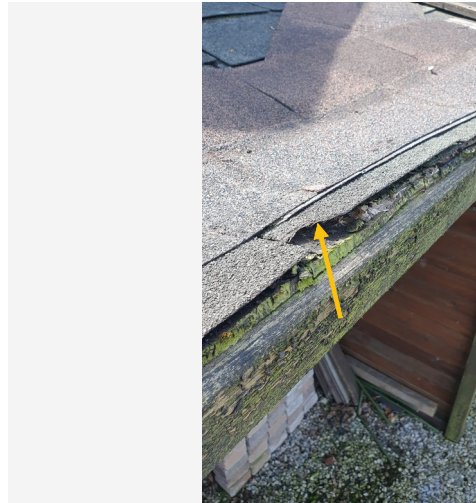
## Fiche 11: Roofing (niet bemonsterd)

Geen asbest

| Opmerking | Het gewicht is een schatting. De glasvezels waren duidelijk zichtbaar in de roofing waardoor deze niet als verdacht kan beschouwd worden. |
