# Asbestinventarisatattest

Henri Caronstraat 21/A 1/1, 1560 Hoeilaart

Attestnummer : 20260128-000259.000

Uitgegeven op : 28.01.2026

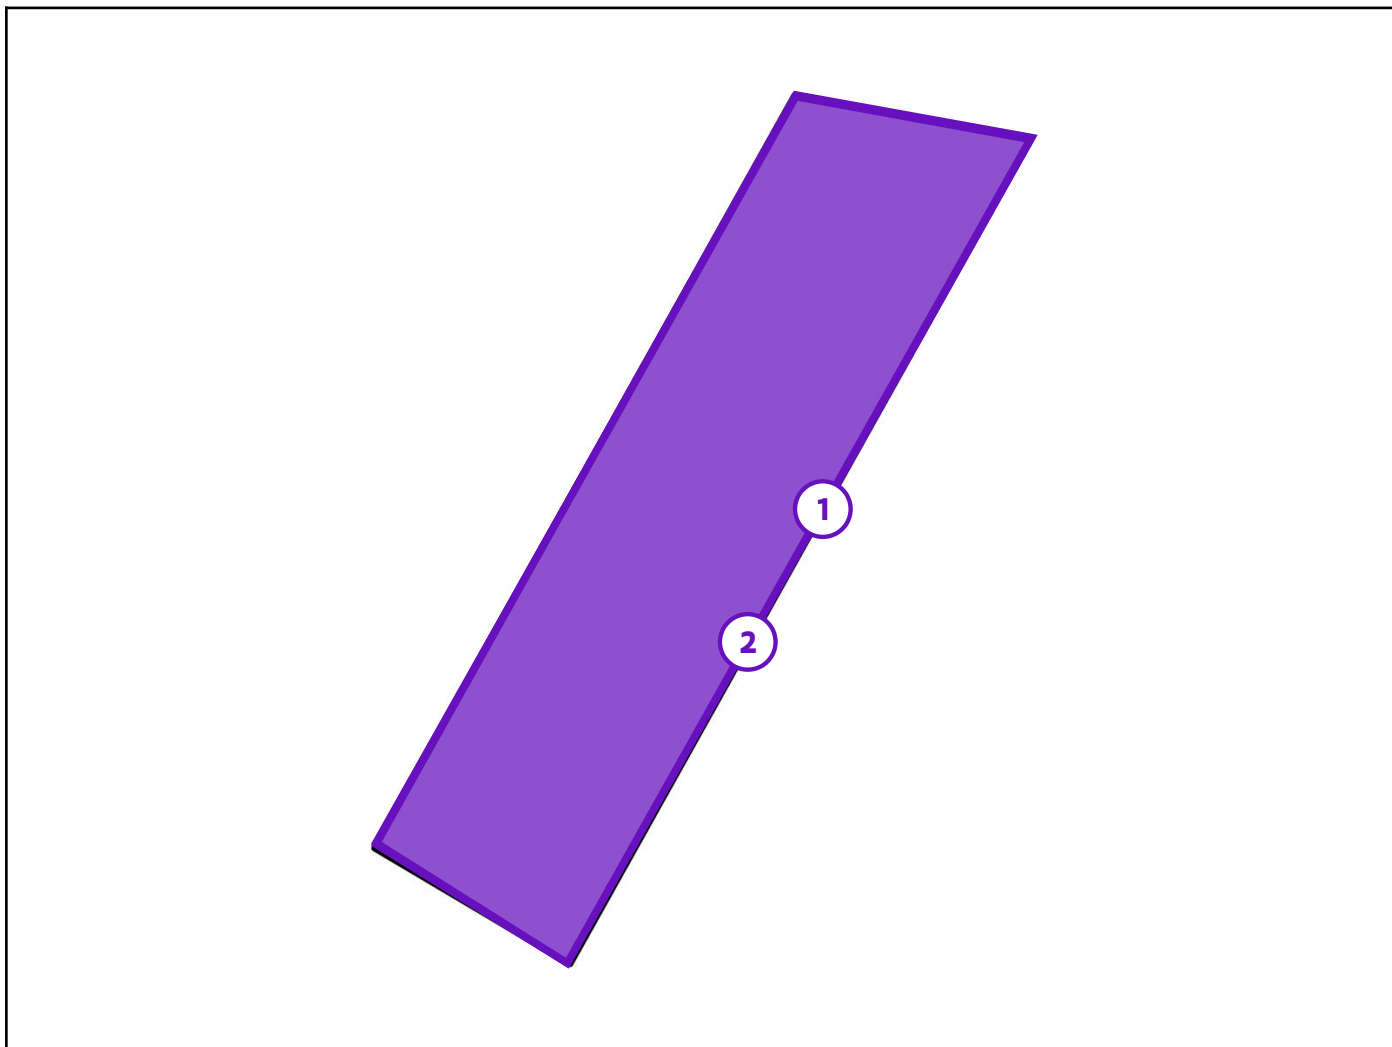
## Plan 1.1: Hoofdgebouw plan

| Beschrijving | Type | Actie |
|---|---|---|
| 1. Dak appartementsblok niet bereikbaar | Beperking | - |
| 2. Dak appartementsblok niet bereikbaar | Beperking | - |

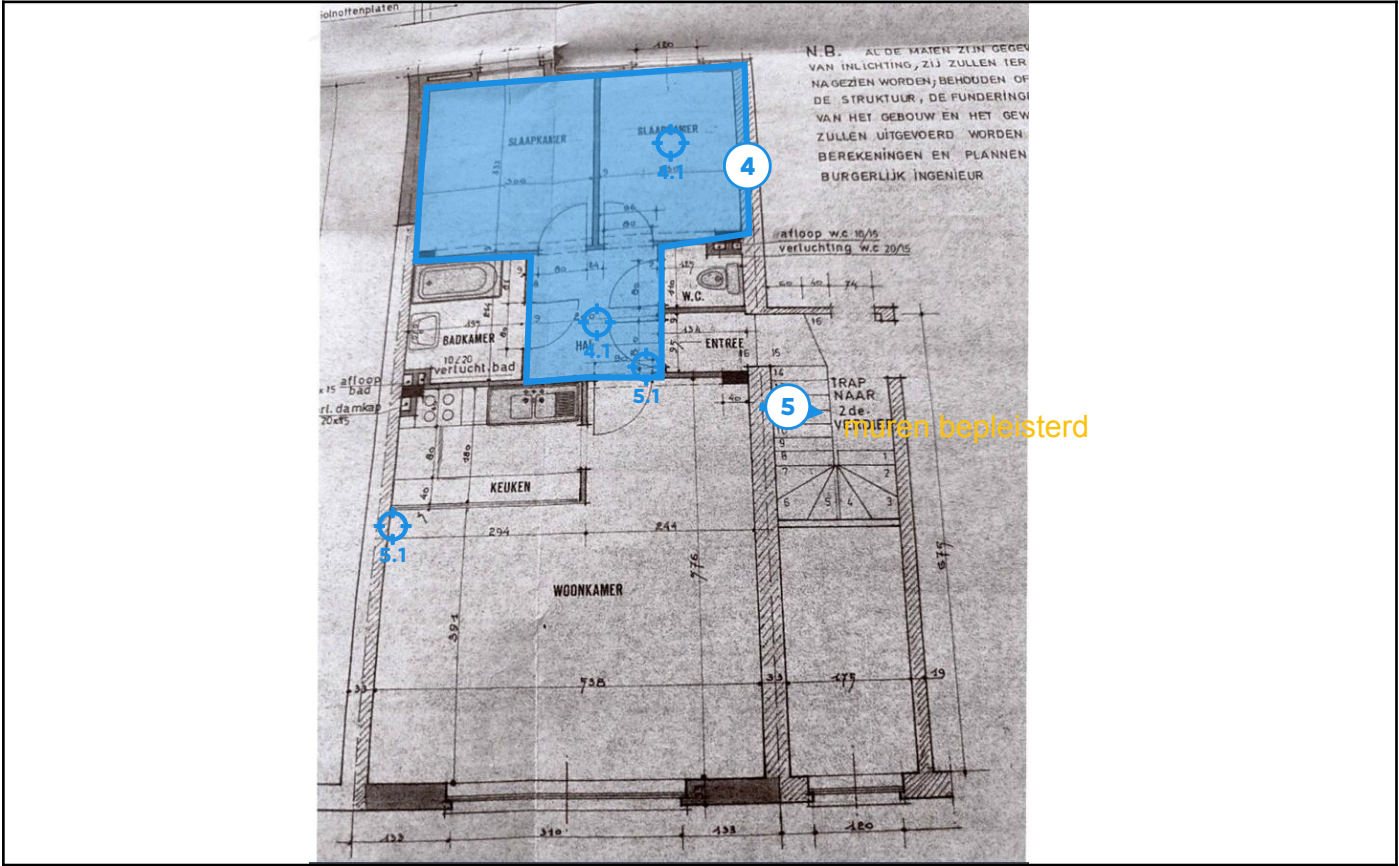
# Plan 1.2: Plan Appartement

| Beschrijving | Type | Actie |
|---|---|---|
| 4. Plafondpleister. | Geen asbest | - |
| 5. Muurpleister | Geen asbest | - |

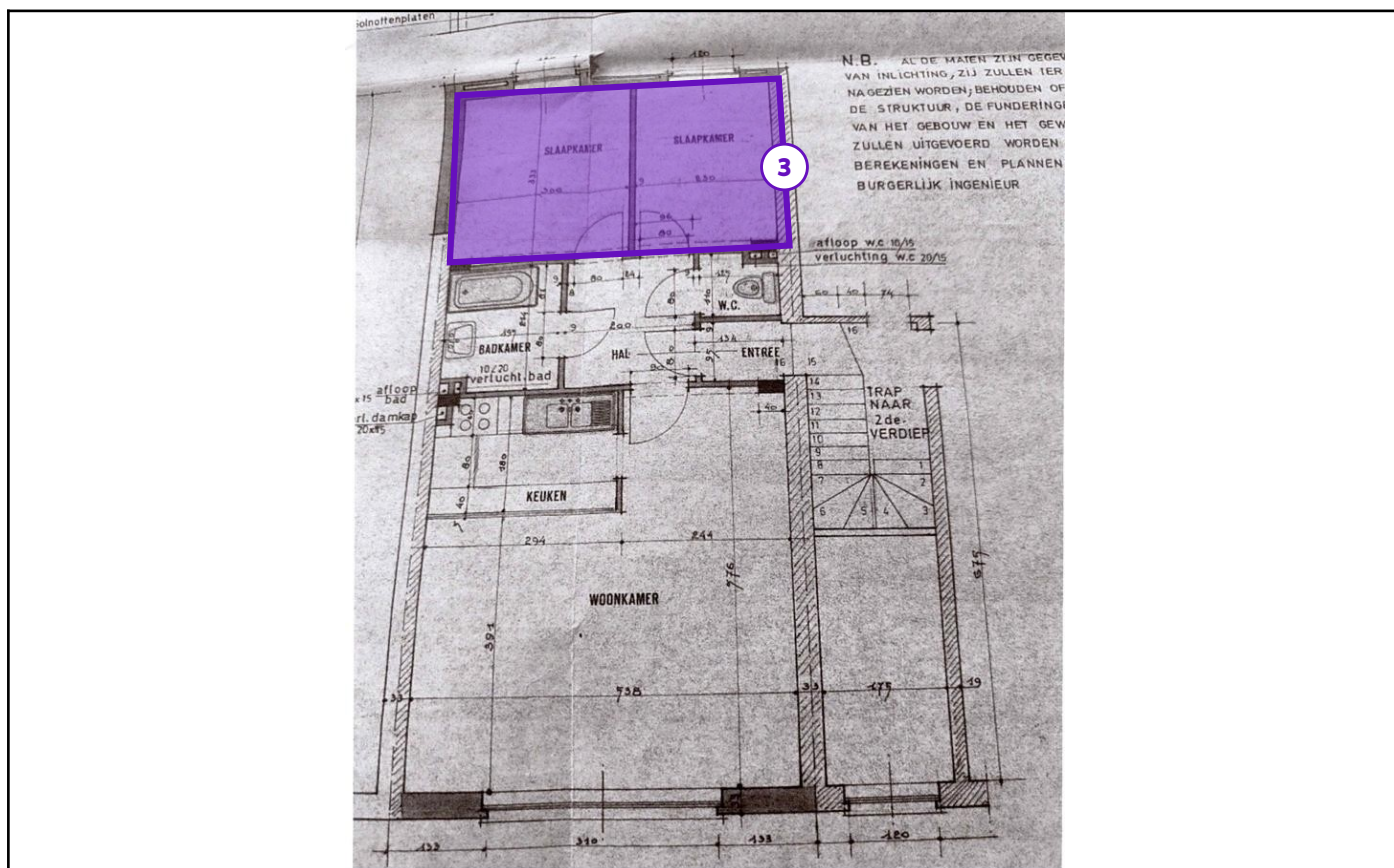
### Plan 1.3: Plan Appartement

| Beschrijving | Type | Actie |
|---|---|---|
| 3. Vinylvloer niet verdacht. | Advies | - |

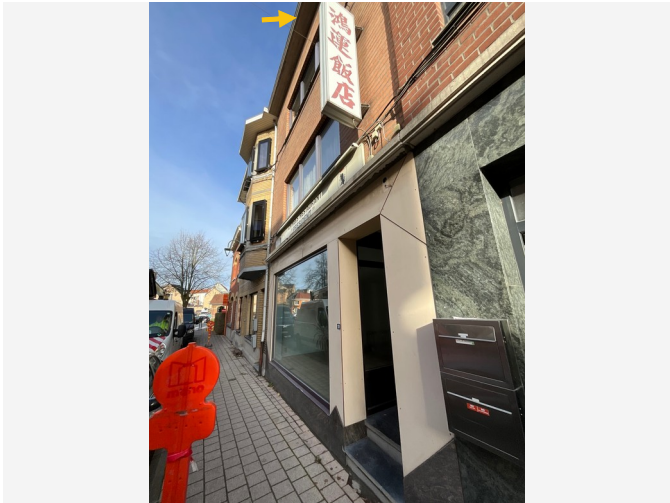
Situeringsfoto

**Reden:** Het te onderzoeken materiaal situeert zich hoger dan 3,50 m te rekenen vanaf een veilige ondergrond

**Uitleg van de asbestdeskundige:** Er is geen toegangsluik aanwezig welke toegang geeft tot het dak. De enige manier om toegang tot het dak te verkrijgen is door een stelling te plaatsen.

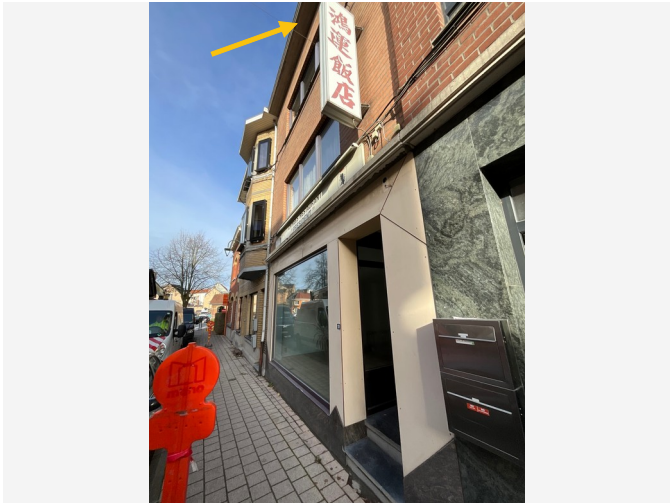
Situeringsfoto

**Reden:** Het te onderzoeken materiaal situeert zich hoger dan 3,50 m te rekenen vanaf een veilige ondergrond

**Uitleg van de asbestdeskundige:** Er is geen toegangsluik aanwezig welke toegang geeft tot het dak. De enige manier om toegang tot het dak te verkrijgen is door een stelling te plaatsen.

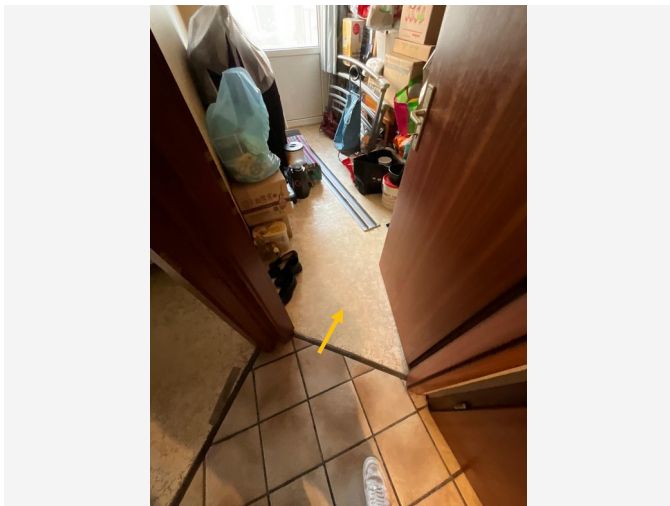
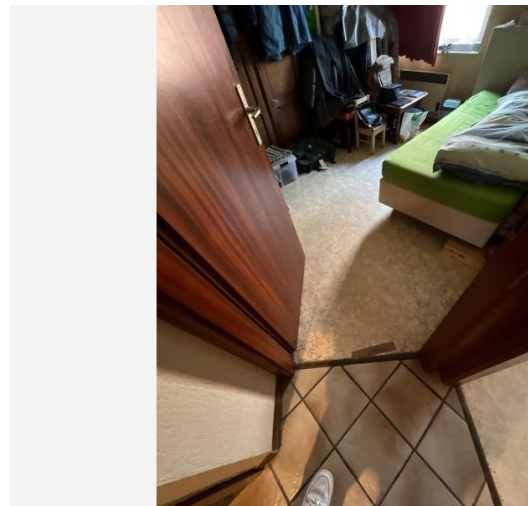
## Fiche 3: Vinylvloer niet verdacht.

Volgens expertise kunnen we deze vinyl als niet asbest verdacht beschouwen (soepel en flexibel van structuur.)  
(onderkant met jute/koord)

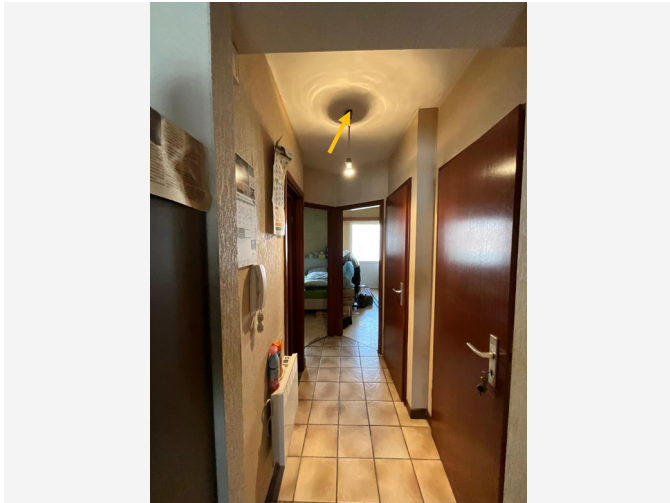
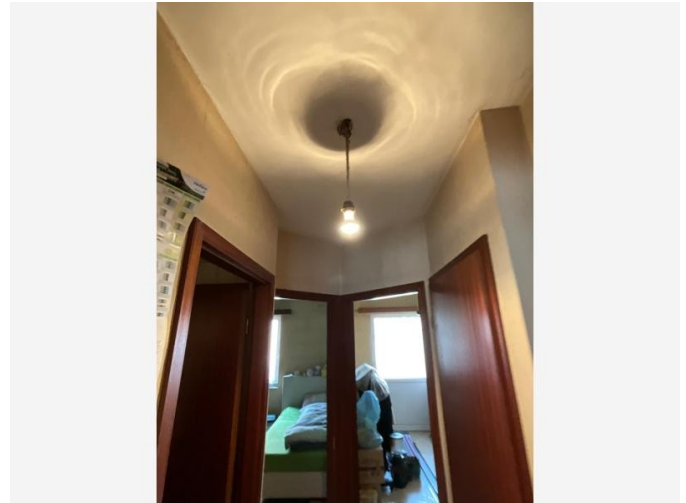
## Fiche 4: Plafondpleister.

Geen asbest

| # | Type | Referentie | Resultaat |
|---|---|---|---|
| 4.1 | Mengmonster | 2 | Geen asbest |

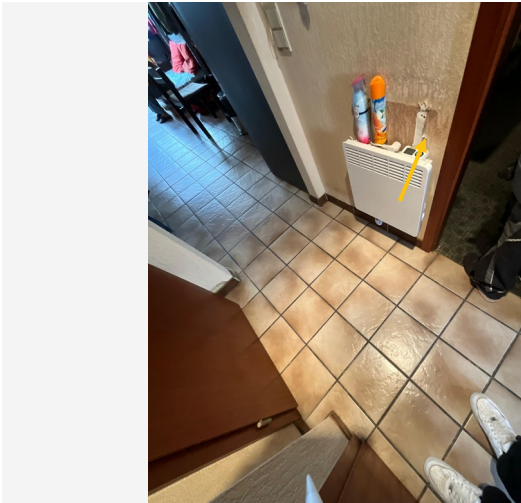
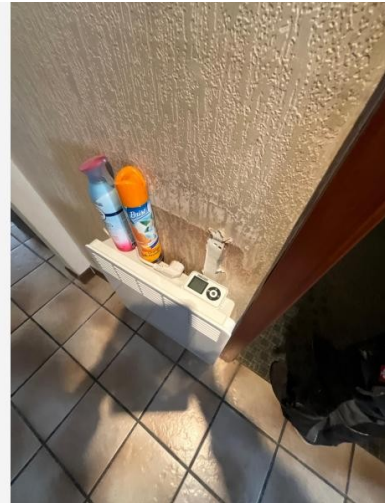
## Fiche 5: Muurpleister

Geen asbest

| # | Type | Referentie | Resultaat |
|---|---|---|---|
| 5.1 | Mengmonster | 1 | Geen asbest |

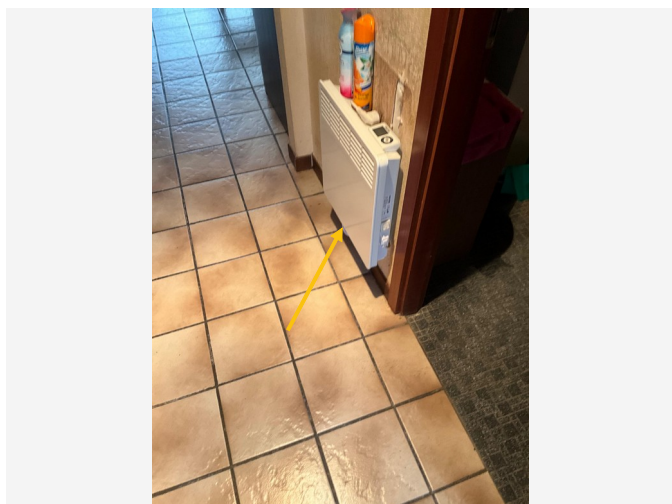
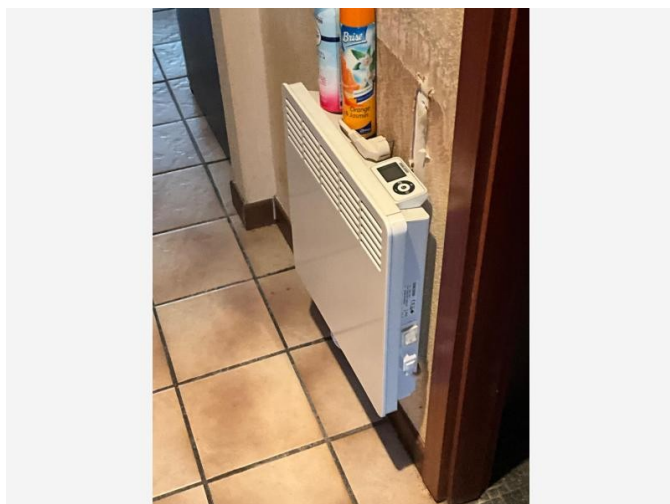
### Fiche 6: Elektrische verwarming

| Beschrijving | Notitie | Terug te vinden op plannen |
|---|---|---|
| Fiche 6: Elektrische verwarming | De verwarming is elektrisch en dus niet asbestverdacht. | - |

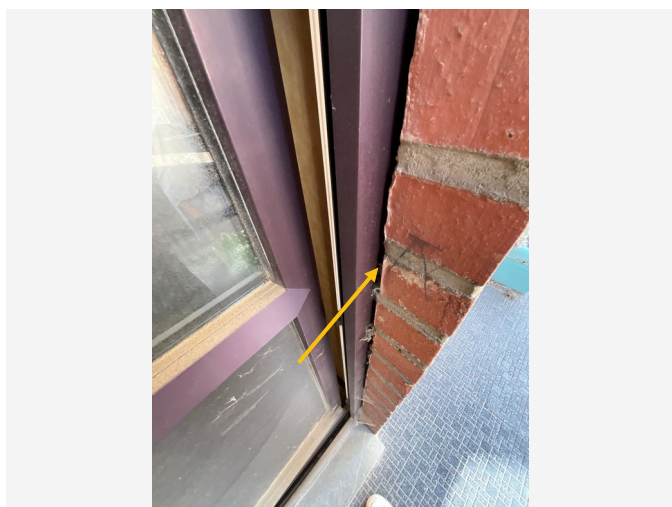
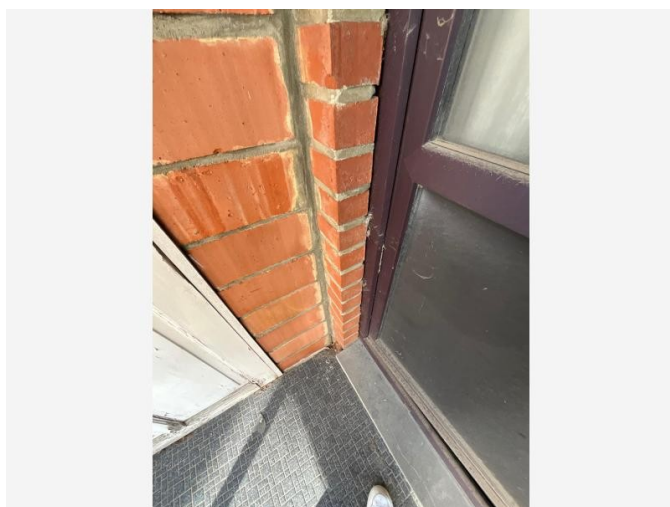
### Fiche 7: Kit niet verdacht (visueel vastgesteld)

| Beschrijving | Notitie | Terug te vinden op plannen |
|---|---|---|
| Fiche 7: Kit niet verdacht (visueel vastgesteld) | De mastiek werd gecontroleerd en als niet-asbesthoudend beschouwd. (zacht en elastisch) . | - |
