# Asbestinventarisatetest

Esplanadestraat 11, 8930 Menen

Attestnummer : 20250729-000280.000

Uitgegeven op : 29.07.2025

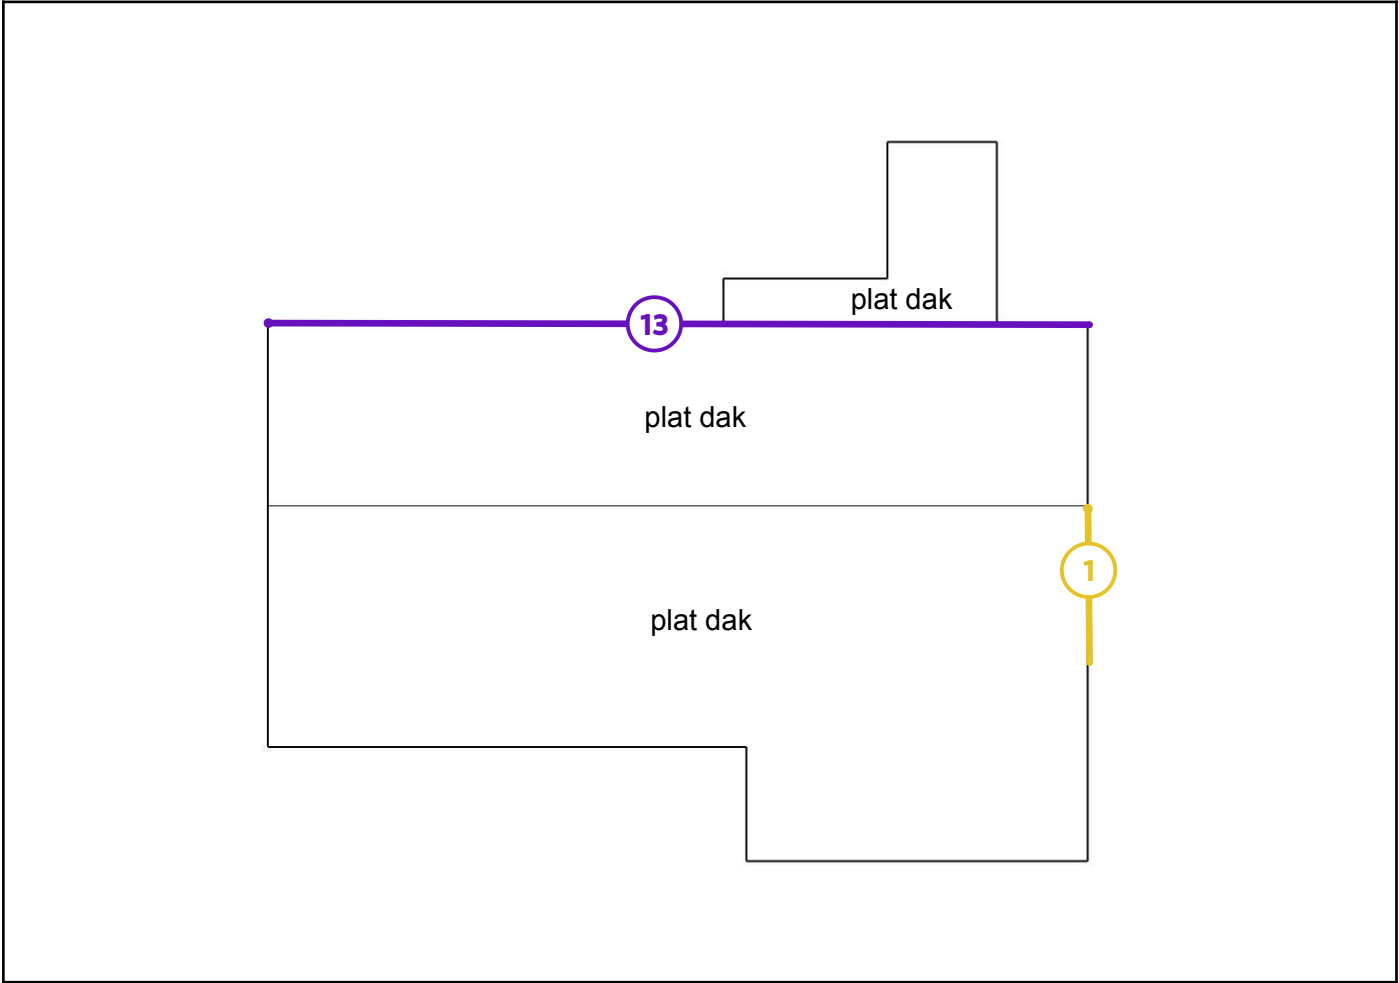
# Plan 1.9: Dakenplan

| Beschrijving | Type | Actie |
|---|---|---|
| 1. DEKSTEEN | Asbestmateriaal | Zorgvuldig beheren |
| 13. EINDAFWERKING GEVEL | Advies | - |

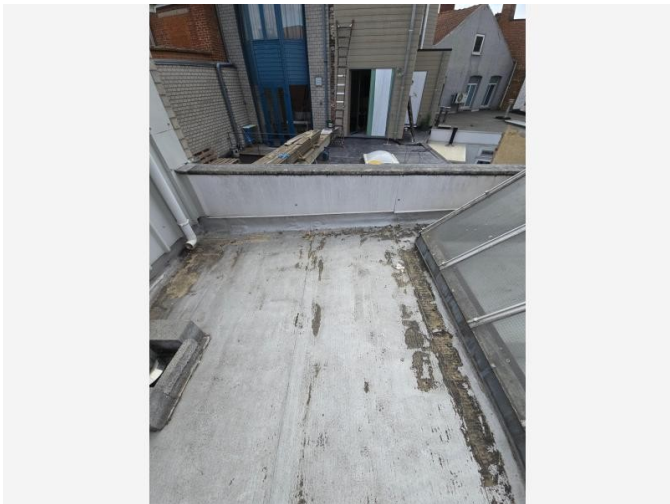
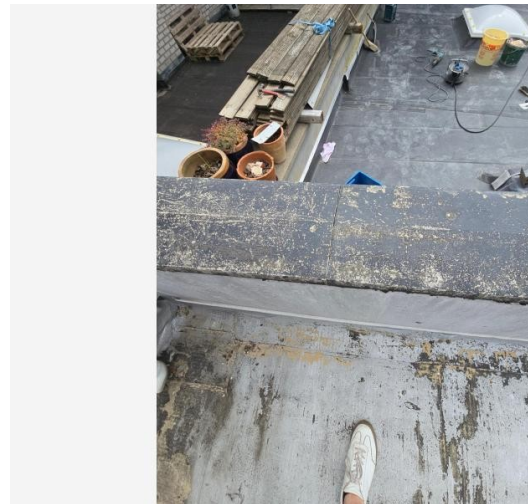
Het asbestmateriaal valt onder de mijlpaal van 2040.

| Eindbeoordeling materiaalarisico | Laag materiaalarisico en/of verlaagde kans op vezelvrijgave |

| Gebondenheid | Categorie 1: hechtgebonden in oorsprong |
| Asbestsoort (vezeltype) | Crocidoliet aanwezig |
| Asbestconcentratie | Laag (< 50%) |
| Afschermingsgraad van het gehele materiaal | Geheel of deels vrij aan de buitenlucht |
| Toestand van het materiaal | Licht beschadigd, licht verweerd. Intact calciumsilicaatmateriaal of categorie III 'gebondenheid' |

| Beschrijving | DEKSTEEN |
| Asbestmateriaal | Deksteen, muurkap - Vol |

- Zorg voor een veilig beheer. Vermijd het beschadigen van het asbestmateriaal. Controleer de toestand jaarlijks op wijzigingen.
- Voer bijkomende staalname(s) uit.

- Eenvoudige handelingen: mag via doe-het-zelf of door werknemer(s) met opleidingsattest eenvoudige handelingen  
Deze hechtgebonden asbesttoepassing dient zorgvuldig verwijderd te worden zonder de huidige staat van het materiaal te veranderen. Breken of beschadigen van het materiaal is niet toegestaan. De verwijdering dient te gebeuren met eenvoudige handelingen.

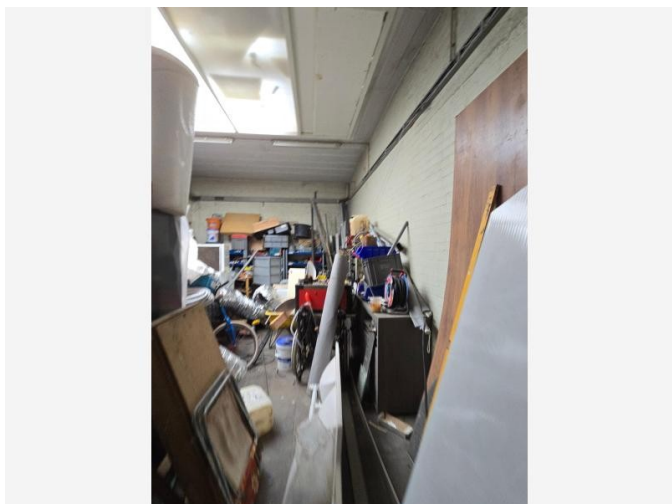
**Reden:** Er is geen volledige risicobeoordeling mogelijk

**Uitleg van de asbestdeskundige:** Grote hoeveelheid materiaal in opslag. Geen volledige risicoanalyse mogelijk.

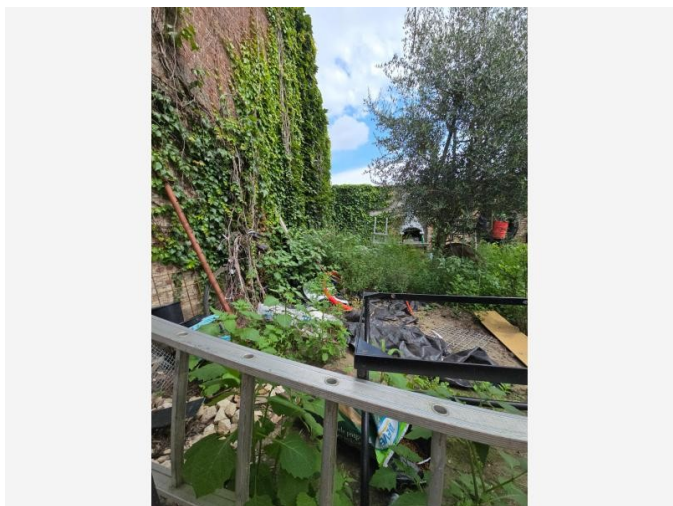
**Reden:** Overwoekerende vegetatie

**Uitleg van de asbestdeskundige:** Geen volledige risicoanalyse mogelijk.

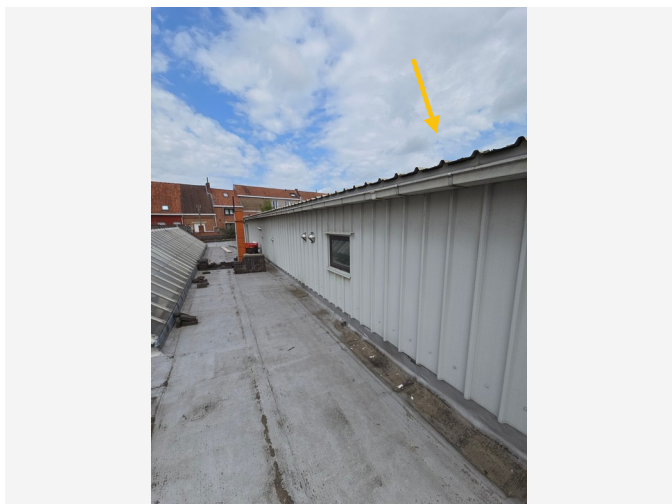
**Reden:** Het te onderzoeken materiaal situeert zich hoger dan 3,50 m te rekenen vanaf een veilige ondergrond

**Uitleg van de asbestdeskundige:** Geen volledige risicoanalyse mogelijk. Bij renovatie en/of sloop verder onderzoek verichten naar de verschillende materialen in de volledige dakopbouw.

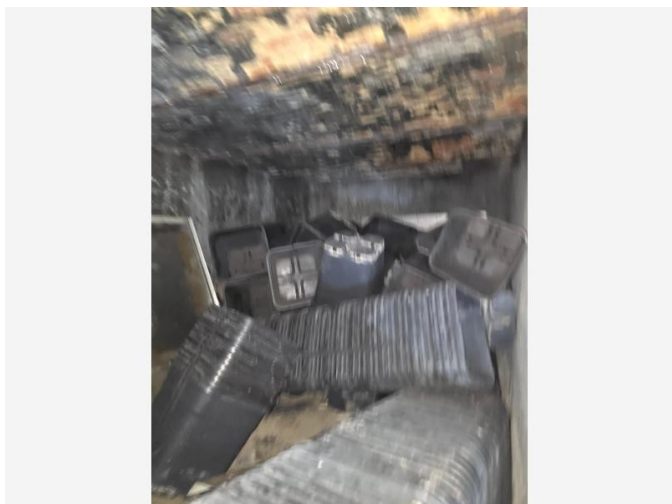
**Reden:** Er is geen volledige risicobeoordeling mogelijk

**Uitleg van de asbestdeskundige:** Ruimte lager dan 1.5m waardoor er geen volledige risicoanalyse mogelijk is.

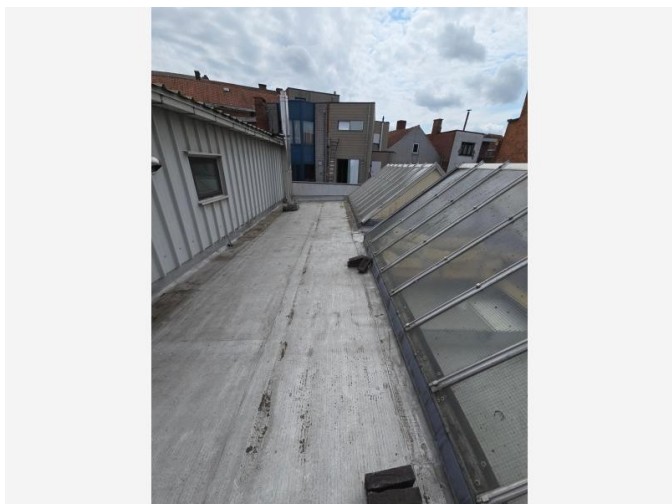
De EPDM is als niet-asbestverdacht bevonden. Geen risicoanalyse mogelijk van de onderliggende materialen. Bij renovatie en/of sloop onderzoek verrichten naar de aanwezigheid van asbesthoudende toepassingen in de onderliggende lagen (volledige dakopbouw).

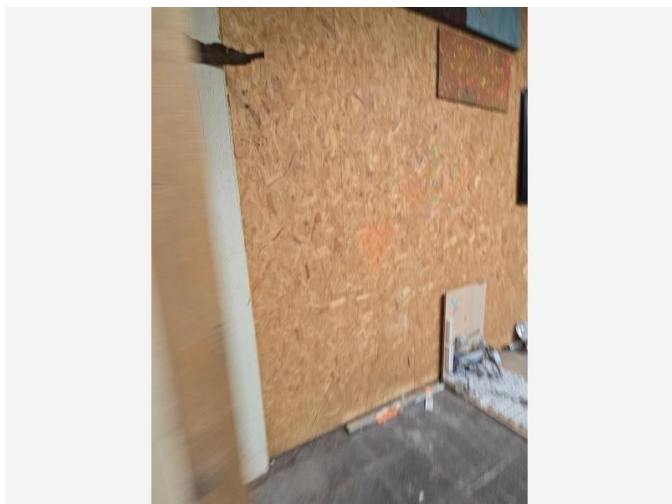
Voorzetwand kunnen inspecteren, deze toepassing werd niet bemonsterd. Geen risicoanalyse mogelijk van de onderliggende materialen. Bij renovatie en/of sloop onderzoek verichten naar de aanwezigheid van asbestverdachte toepassingen die zich achter de voorzetwand kunnen bevinden.

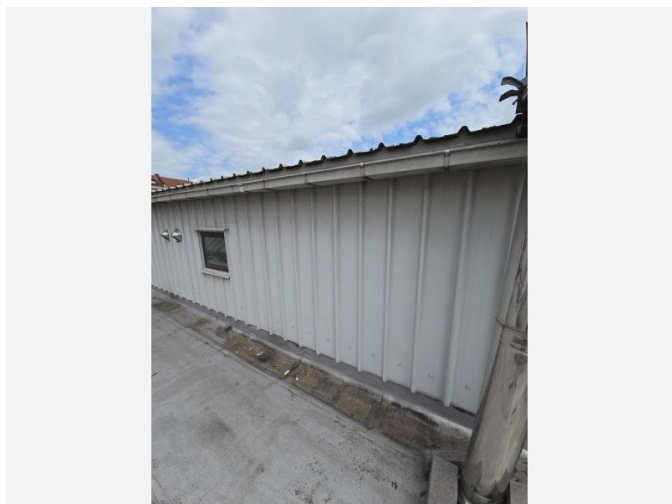
Deze toepassing is als niet asbestverdacht bevonden, bij renovatie en/of sloop onderzoek verrichten naar de aanwezigheid van asbestverdachte toepassingen in de onderliggende materialen.

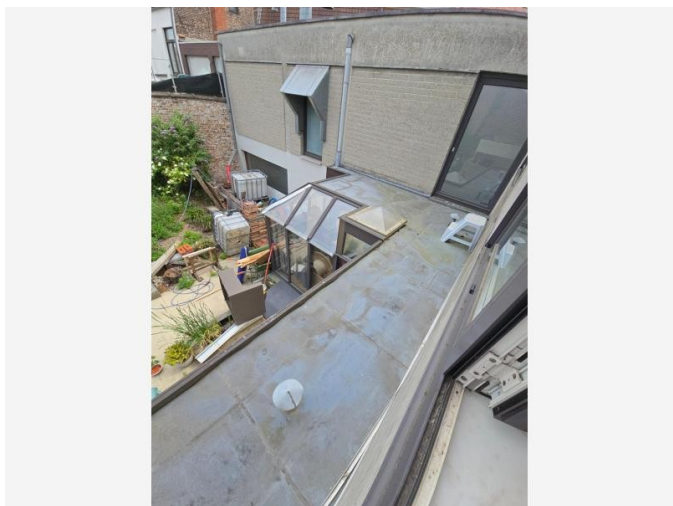
Deze toepassing is niet-asbestverdacht, bij renovatie en/of sloop verder onderzoek verichten in de onderliggende lagen.

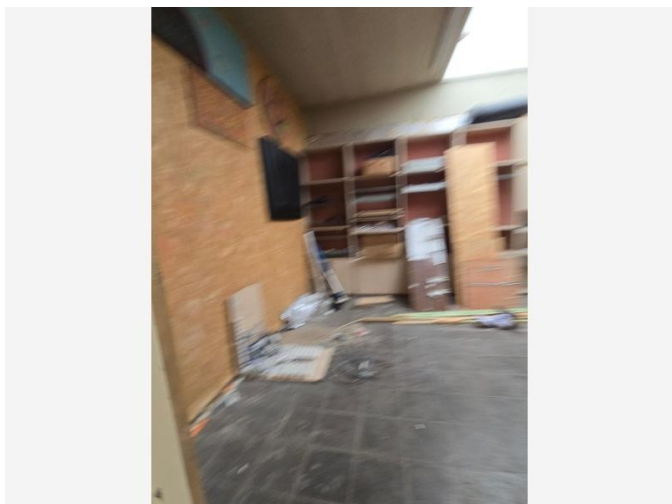
Deze tegels zijn als niet asbestverdacht bevonden. Bij renovatie en/of sloop onderzoek verrichten naar de aanwezigheid van asbesthoudende toepassingen in de onderliggende lagen bv: tegellijm. Deze toepassing is gebruikt als vloerbekleding en muurbekleding.

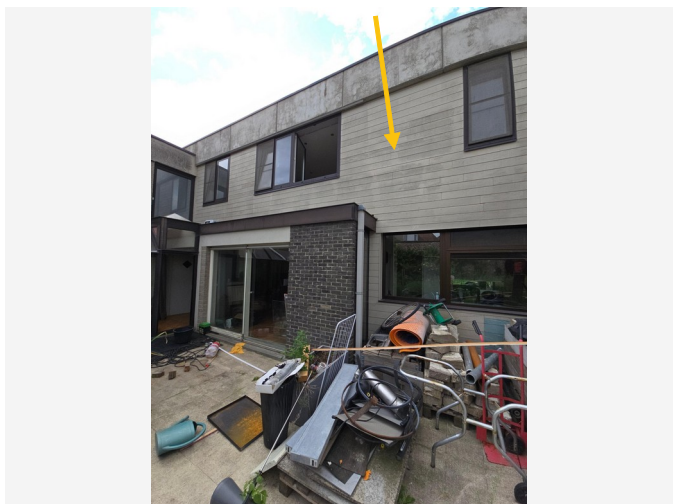
De eindafwerking van de gevel is niet-asbestverdacht. Bij renovatie en/of sloop verder onderzoek uitvoeren in de onderliggende lagen.

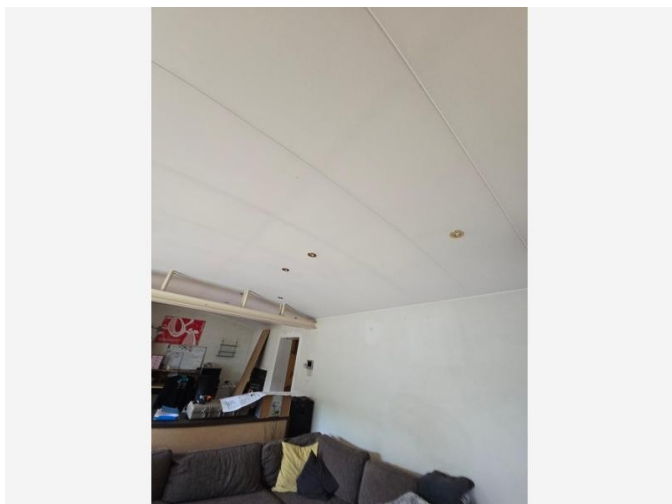
Verlaagd plafond kunnen inspecteren, deze toepassing werd niet bemonsterd. Geen risicoanalyse mogelijk van de onderliggende materialen. Bij renovatie en/of sloop onderzoek verichten naar de aanwezigheid van asbestverdachte toepassingen die zich achter het verlaagd plafond kunnen bevinden

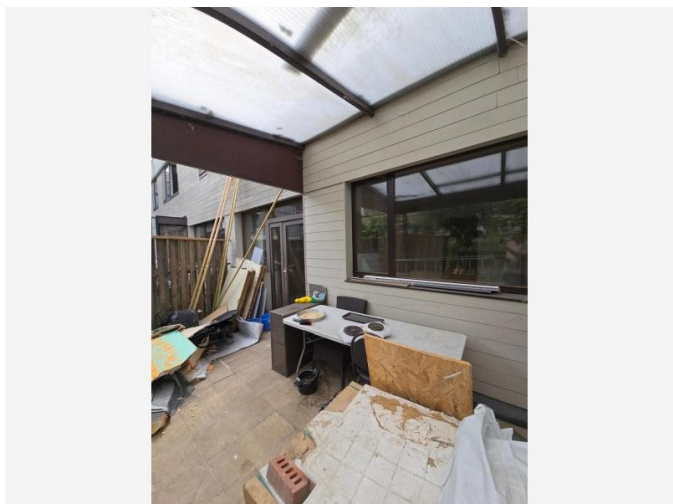
De vensterbanken (buiten) zijn als niet asbestverdacht bevonden.
