# Asbestinventarisatattest

Kerselaardreef 7, 8800 Roeselare

Attestnummer : 20260122-000195.000

**Niet-asbestveilig**

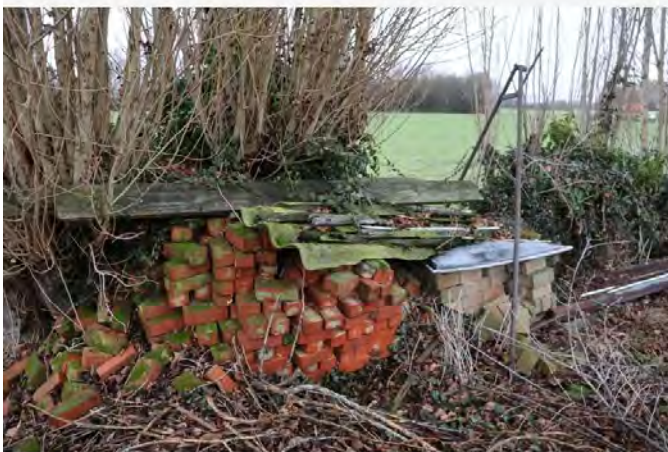
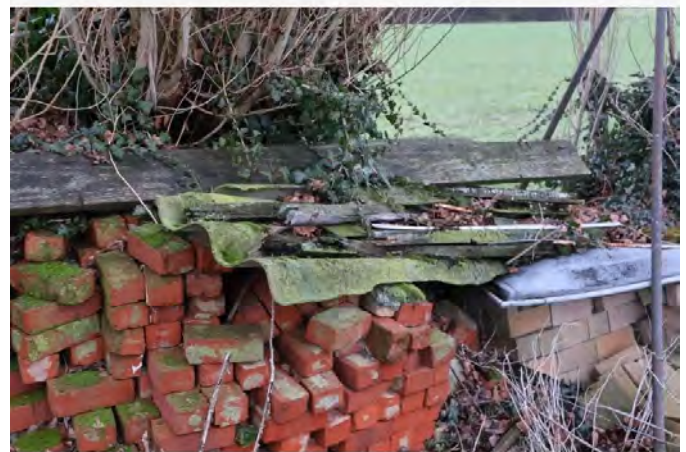
| Beschrijving | Golfplaten |
| Asbestmaterialen | <ul style="list-style-type: none"><li>Dak- en gevelbekleding - Golfplaat</li></ul> |
| Hoeveelheid (gewicht - aantal) | <ul style="list-style-type: none"><li>20,00 kg - 1 stuk</li></ul> |
| Identificatiemethode | De asbestdeskundige beoordeelt het materiaal als asbestverdacht en dus asbesthoudend, en dit zonder monsternamen. |

Het asbestmateriaal valt onder de mijlpaal van 2040.

**Dringend verwijderen**

- Verwijder het asbestafval.

- Eenvoudige handelingen: mag via doe-het-zelf of door werknemer(s) met opleidingsattest eenvoudige handelingen  
Eenvoudige handelingen zijn beperkte asbestverwijderingswerken zoals bedoeld in art. VI.3-54 van de Codex Welzijn op het Werk. Ze hebben uitsluitend betrekking op hechtgebonden asbestmaterialen in goede staat (bv. asbestcement) waarbij slechts een geringe vezelvrijgave wordt verwacht. Deze werken mogen enkel worden uitgevoerd door ondernemingen die opgenomen zijn op de lijst van de FOD Werkgelegenheid (art. VI.4-20 t.e.m. VI.4-23), of door doe-het-zelf voor particulieren mits de nodige voorzorgen te nemen. Lijst te raadplegen op <https://werk.belgie.be/nl/erkenningen/melding-lijst-van-ondernemingen-die-sloop-verwijderingswerkzaamheden-mogen-uitvoeren> Particulieren kunnen meer info vinden op [www.asbestinfo.be](http://www.asbestinfo.be). Vooraf moet de aanwezigheid van asbest vastgesteld zijn via een asbestinventaris (art. VI.3-4). De werken moeten vooraf gemeld worden aan de bevoegde inspectiediensten (art. VI.3-27) met een speciaal formulier. Enkel personen die een specifieke opleiding eenvoudige handelingen hebben gevolgd, mogen de werken uitvoeren (art. VI.3-37 en art. VI.4-21). Tijdens de uitvoering moeten technieken worden toegepast die stofvorming maximaal beperken (art. VI.3-38). Het gebruik van slijpschijven, hogedrukreinigers of andere snel draaiende werktuigen is verboden (art. VI.3-14). Materialen worden zoveel mogelijk in één stuk

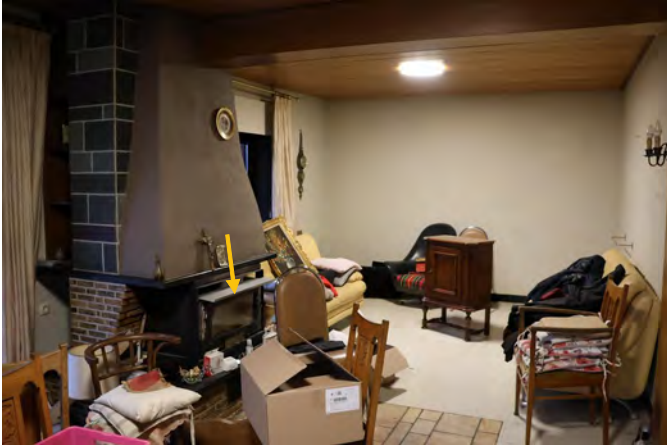
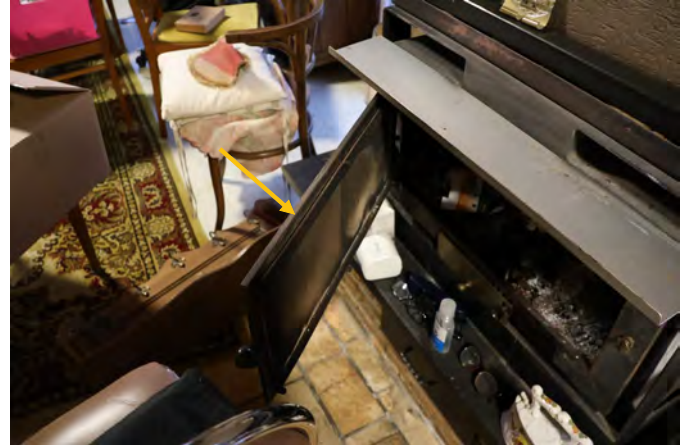
| Eindbeoordeling materiaalrisico | Hoog materiaalrisico en/of hoge kans op vezelvrijgave |

| Gebondenheid | Categorie 3: niet-hechtgebonden met weinig of geen matrix |
| Asbestconcentratie | Hoog ( $\geq 50\%$ ) |
| Toestand van het materiaal | Matig beschadigd, matig verweerd |

| Beschrijving | Asbestkoord kachel |
| Opmerking | Opdrachtgever heeft geen bewijsdocument van vernieuwen, onderhoud kachel waardoor asbestkoord verplicht als asbesthoudend dient beschreven te worden in het asbestattest. |

Het asbestmateriaal valt onder de mijlpaal van 2034.

**Dringend verwijderen**

- Verwijder dit asbestmateriaal zo snel mogelijk. Volg de toestand goed op.
- Voer bijkomende staalname(s) uit.

- Eenvoudige handelingen: mag via doe-het-zelf of door werknemer(s) met opleidingsattest eenvoudige handelingen  
Eenvoudige handelingen zijn beperkte asbestverwijderingswerken zoals bedoeld in art. VI.3-54 van de Codex Welzijn op het Werk. Ze hebben uitsluitend betrekking op hechtgebonden asbestmaterialen in goede staat (bv. asbestcement) waarbij slechts een geringe vezelvrijgave wordt verwacht. Deze werken mogen enkel worden uitgevoerd door ondernemingen die opgenomen zijn op de lijst van de FOD Werkgelegenheid (art. VI.4-20 t.e.m. VI.4-23), of door doe-het-zelf voor particulieren mits de nodige voorzorgen te nemen. Lijst te raadplegen op <https://werk.belgie.be/nl/erkenningen/melding-lijst-van-ondernemingen-die-sloop-verwijderingswerkzaamheden-mogen-uitvoeren> Particulieren kunnen meer info vinden op [www.asbestinfo.be](http://www.asbestinfo.be). Vooraf moet de aanwezigheid van asbest vastgesteld zijn via een asbestinventaris (art. VI.3-4). De werken moeten vooraf gemeld worden aan de bevoegde inspectiediensten (art. VI.3-27) met een speciaal formulier. Enkel personen die een specifieke opleiding eenvoudige handelingen hebben gevolgd, mogen de werken uitvoeren (art. VI.3-37 en art. VI.4-21). Tijdens de uitvoering moeten technieken worden

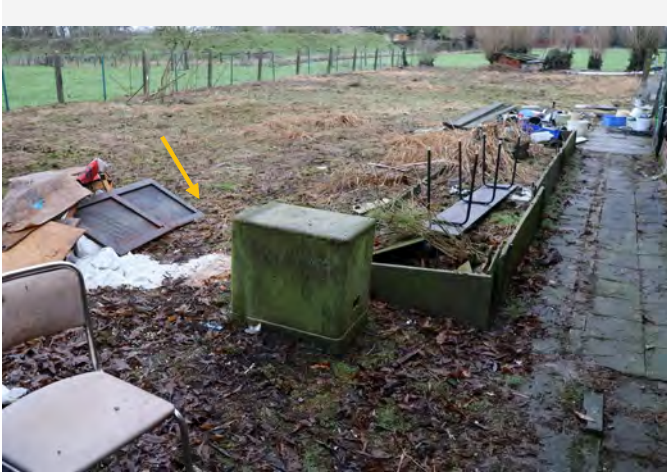
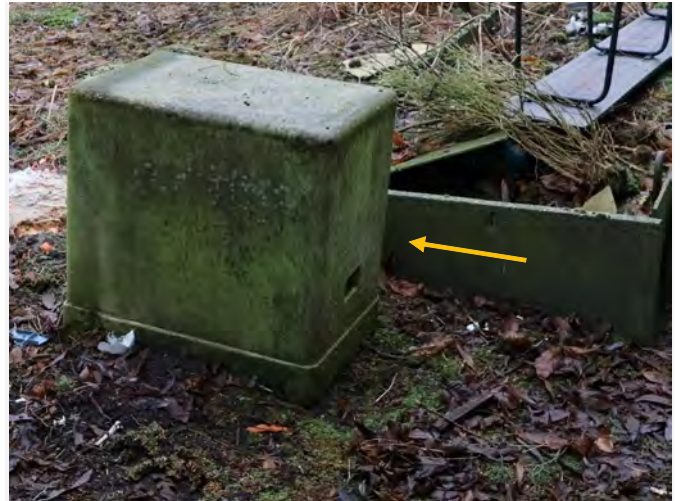
| Beschrijving | Waterbak |
| Asbestmaterialen | <ul style="list-style-type: none"><li>Bak, reservoir, kuip, bloembak</li></ul> |
| Hoeveelheid (gewicht - aantal) | <ul style="list-style-type: none"><li>50,00 kg - 1 stuk</li></ul> |

Het asbestmateriaal valt onder de mijlpaal van 2040.

**Dringend verwijderen**

- Verwijder het asbestafval.

- Eenvoudige handelingen: mag via doe-het-zelf of door werknemer(s) met opleidingsattest eenvoudige handelingen  
Eenvoudige handelingen zijn beperkte asbestverwijderingswerken zoals bedoeld in art. VI.3-54 van de Codex Welzijn op het Werk. Ze hebben uitsluitend betrekking op hechtgebonden asbestmaterialen in goede staat (bv. asbestcement) waarbij slechts een geringe vezelvrijgave wordt verwacht. Deze werken mogen enkel worden uitgevoerd door ondernemingen die opgenomen zijn op de lijst van de FOD Werkgelegenheid (art. VI.4-20 t.e.m. VI.4-23), of door doe-het-zelf voor particulieren mits de nodige voorzorgen te nemen. Lijst te raadplegen op <https://werk.belgie.be/nl/erkenningen/melding-lijst-van-ondernemingen-die-sloop-verwijderingswerkzaamheden-mogen-uitvoeren> Particulieren kunnen meer info vinden op [www.asbestinfo.be](http://www.asbestinfo.be). Vooraf moet de aanwezigheid van asbest vastgesteld zijn via een asbestinventaris (art. VI.3-4). De werken moeten vooraf gemeld worden aan de bevoegde inspectiediensten (art. VI.3-27) met een speciaal formulier. Enkel personen die een specifieke opleiding eenvoudige handelingen hebben gevolgd, mogen de werken uitvoeren (art. VI.3-37 en art. VI.4-21). Tijdens de uitvoering moeten technieken worden toegepast die stofvorming maximaal beperken (art. VI.3-38). Het gebruik van slijpschijven, hogedrukreinigers of andere snel draaiende werktuigen is verboden (art. VI.3-14). Materialen worden zoveel mogelijk in één stuk

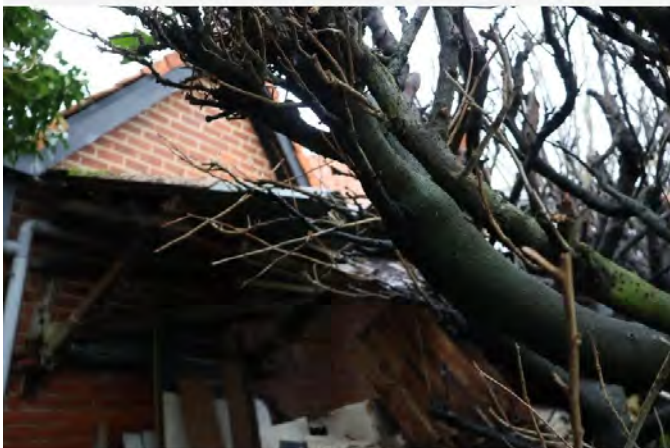
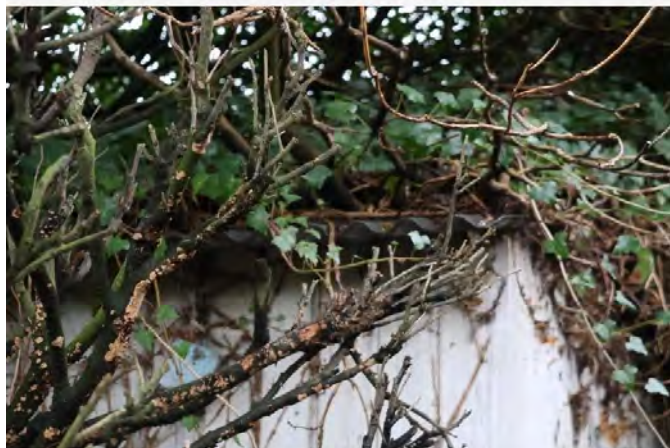
| Eindbeoordeling materiaalrisico | Hoog materiaalrisico en/of hoge kans op vezelvrijgave |

| Gebondenheid | Categorie 1: hechtgebonden in oorsprong |
| Asbestsoort (vezeltype) | Crocidoliet aanwezig |
| Toestand van het materiaal | Zwaar beschadigd, zwaar verweerd |

| Beschrijving | Golfplaten |

Het asbestmateriaal valt onder de mijlpaal van 2034.

**Dringend verwijderen**

- Verwijder dit asbestmateriaal zo snel mogelijk. Volg de toestand goed op.
- Hemelwater dat afspoelt van asbestcement daken of gevels kan asbestdeeltjes bevatten. Gebruik het enkel voor gesloten circuits (bv. spoelen toiletten). Reinig na het vervangen van het dak of de gevel de dakgoten en regenwaterput of -ton om asbesthoudend sediment of slib te verwijderen
- Voer bijkomende staalname(s) uit.

- Eenvoudige handelingen: enkel door erkend asbestverwijderaar  
Door slechte toestand en begroeiing met klimplanten wordt aangeraden verwijdering te laten uitvoeren door een erkend aannemer die gespecialiseerd zijn in asbestverwijdering.

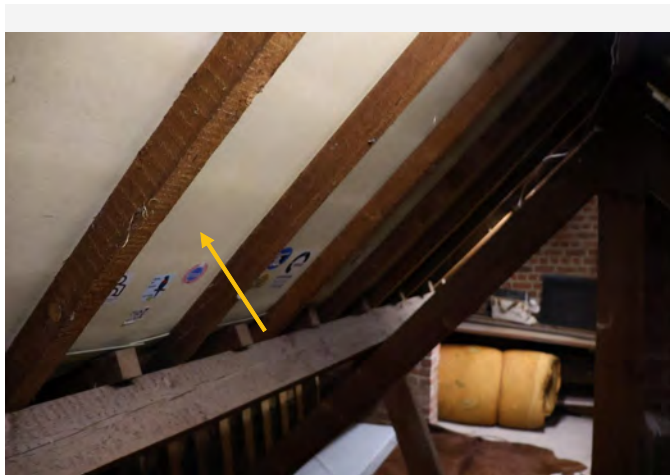
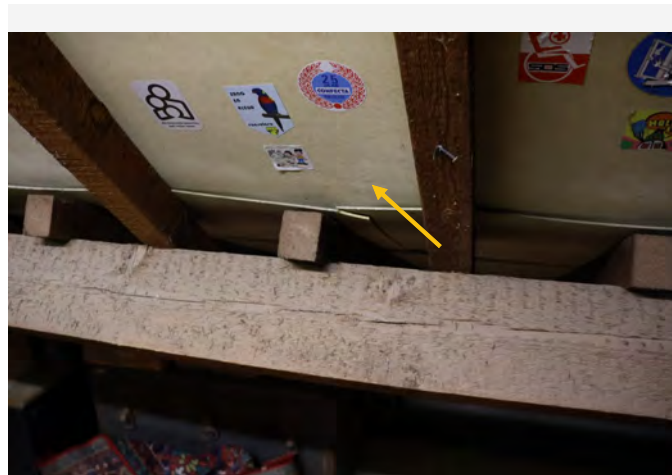
| Opmerking | Staalname niet mogelijk zonder schade aan te brengen, zonder elektrische installatie niet te beschadigen. Mogelijks nog meer soortgelijke toepassingen achter gestapeld materiaal. |

speciaal formulier. Enkel personen die een specifieke opleiding eenvoudige handelingen hebben gevolgd, mogen de werken uitvoeren (art. VI.3-37 en art. VI.4-21). Tijdens de uitvoering moeten technieken worden toegepast die stofvorming maximaal beperken (art. VI.3-38). Het gebruik van slijpschijven, hogedrukreinigers of andere snel draaiende werktuigen is verboden (art. VI.3-14). Materialen worden zoveel mogelijk in één stuk verwijderd, eventueel bevochtigd, en de werkzone wordt afgebakend en gesignaleerd. De personen dragen passende persoonlijke beschermingsmiddelen (PBM's), waaronder: een geschikt ademhalingsbeschermingsmiddel (minstens FFP3 voor particulieren), wegwerpbaar beschermkledij type 5/6, handschoenen en indien nodig oogbescherming (art. VI.3-38 en VI.3-47). Het asbestafval wordt onmiddellijk stofdicht verpakt, geëtiketteerd en afgevoerd volgens de geldende afvalregelgeving (art. VI.3-38, §2). Na afloop worden werkzone en materiaal gereinigd en volgen de werknemers een ontsmettingsprocedure.

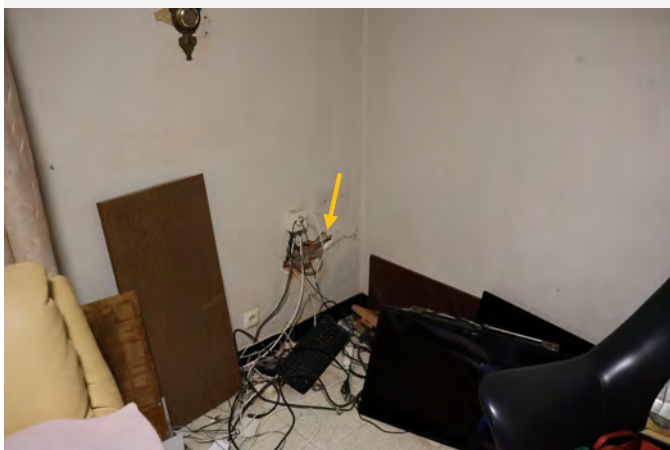
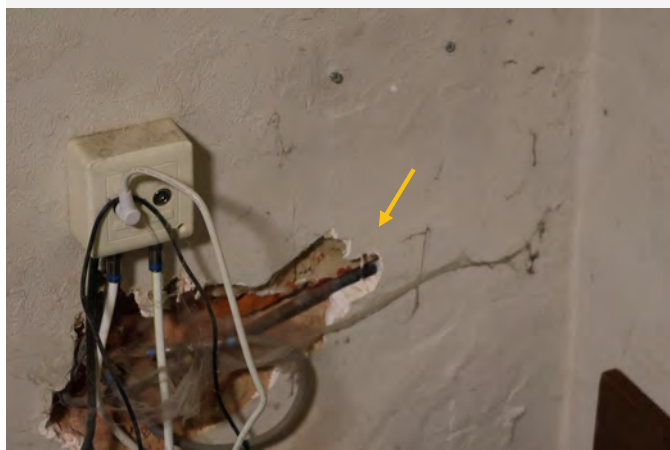
## Fiche 13: Pleister mengstaal muren

Geen asbest

| Opmerking | <p>Pleister bevat geen asbest, oppervlakte is louter inschatting, dikte werd bepaald door gemiddelde dikte te nemen over de diverse genomen stalen in het gebouw. Pleister werd gecontroleerd in de verplichte ruimten.</p> <ul style="list-style-type: none"><li>- individuele ruimte: bemonsterd in woonkamer;</li><li>- natte ruimte: bemonsterd in keuken;</li><li>- trappenhal: bemonsterd aan trap;"</li><li>- stookruimte niet aanwezig, ruimteverwarming.</li></ul> |
