Asbestinventarisatetest

Ruisbroeksesteenweg 95, 1600 Sint-Pieters-Leeuw

Attestnummer : 20260130-000156.000

Asbestveilig (maar niet asbestvrij)

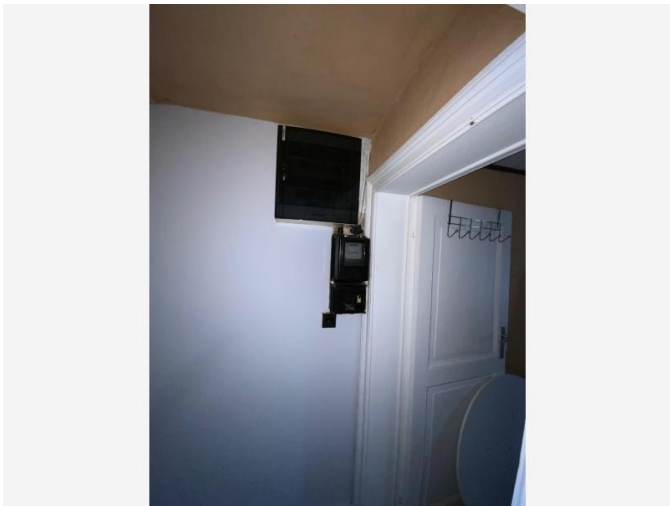
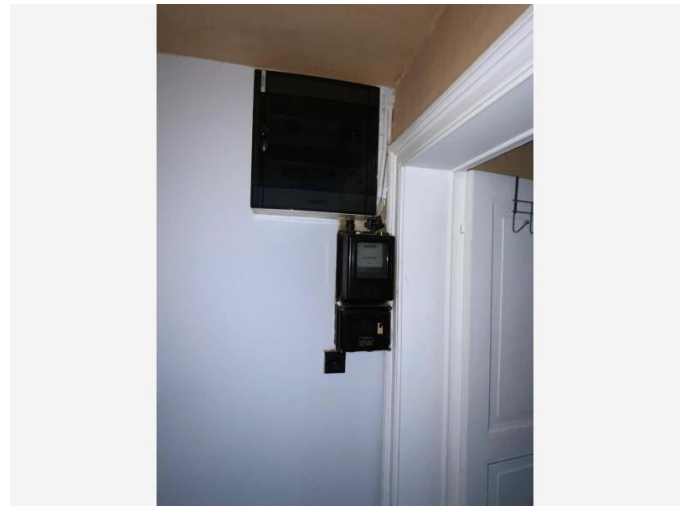
1. Bakeliet schakelkast	Asbestmateriaal	Zorgvuldig beheren
2. Plafonds bestaande uit voorzetpanelen	Advies	-
3. Pleisterwerk wanden	Geen asbest	-

Het asbestmateriaal valt onder de mijlpaal van 2040.

Eindbeoordeling materiaalrisico	Laag materiaalrisico en/of verlaagde kans op vezelvrijgave
---------------------------------	--

Gebondenheid	Categorie 1: hechtgebonden in oorsprong
Asbestsoort (vezeltype)	Crocidoliet aanwezig
Asbestconcentratie	Laag (< 50%)
Afschermingsgraad van het gehele materiaal	Geheel of deels (ook) vrij aan de binnenlucht
Toestand van het materiaal	Onbeschadigd, niet verweerd

Beschrijving	Bakeliet schakelkast
Omgeving	Binnen
Primaire drager	Communicatie en elektrische infrastructuur en uitrusting
Asbestmateriaal	Plaat, paneel, tablet - Type Bakeliet
Bindmiddel van asbestmateriaal	Kunststof of -hars
Gebondenheid op basis van bindmiddel	Hecht
Hoeveelheid (oppervlakte - dikte - aantal)	• 0,10 m ² - 1,00 cm - 1 stuk
Totaal volume	0,001 m ³
Eenvoudig bereikbaar	Ja
Bevestigingswijze	• Geschroefd
Identificatiemethode	De asbestdeskundige beoordeelt het materiaal als asbestverdacht en dus asbesthoudend, en dit zonder monstername. Motivatie: De monstername brengt andere schade aan dan schade die inherent is aan de monstername.
Destructieve handeling voor identificatie	Nee
Opmerking	De hoeveelheid is een zo nauwkeurig mogelijke opmeting. Hieraan kunnen evenwel geen rechten worden ontleend.

Zorgvuldig beheren

- Zorg voor een veilig beheer. Vermijd het beschadigen van het asbestmateriaal. Controleer de toestand jaarlijks op wijzigingen.
- Voer bijkomende staalname(s) uit.

- Eenvoudige handelingen: mag via doe-het-zelf of door werknemer(s) met opleidingsattest eenvoudige handelingen
Deze toepassing kan door een aannemer die over een opleidingsattest eenvoudige handelingen beschikt of door een particulier (doe-het-zelf), verwijderd worden indien er geen verhoogd risico op vrijgave van asbestvezels (max. concentratie 0,01 vezels/cm³ - CODEX Art. VI.3-54) ontstaat en de toepassing voorafgaand wordt gefixeerd/bevochtigd; de individuele elementen zonder machinale werktuigen (boormachine, slijpschijf, hogedrukreiniger,...) en zonder breken of gooien een voor een losgemaakt worden; en ten slotte dubbel en luchtdicht verpakt weggevoerd worden naar een erkend afvalpunt (recyclagepark).

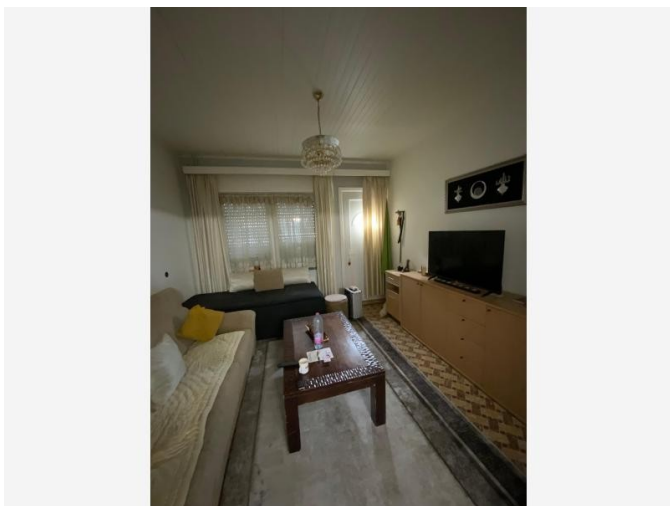
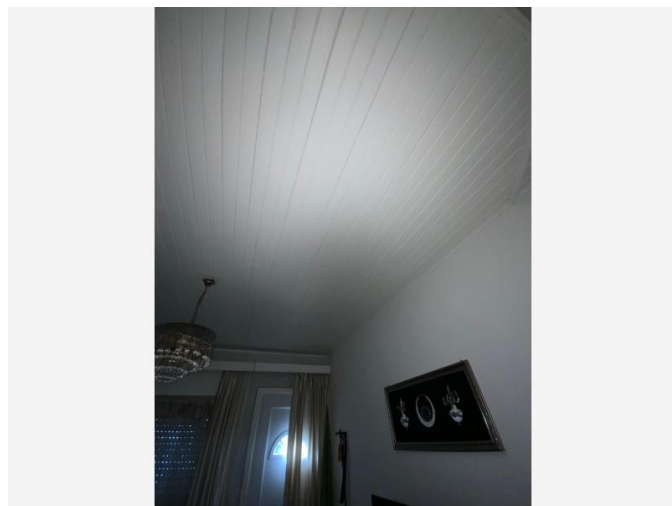
De plafonds werden afgewerkt met niet-asbestverdachte voorzetpanelen die inspectie van de bedekte structuur (opbouw, pleisterwerk) verhinderen.

Basis voor advies	De asbestdeskundige beoordeelt het materiaal als niet-asbestverdacht.
Primaire drager	Plafond

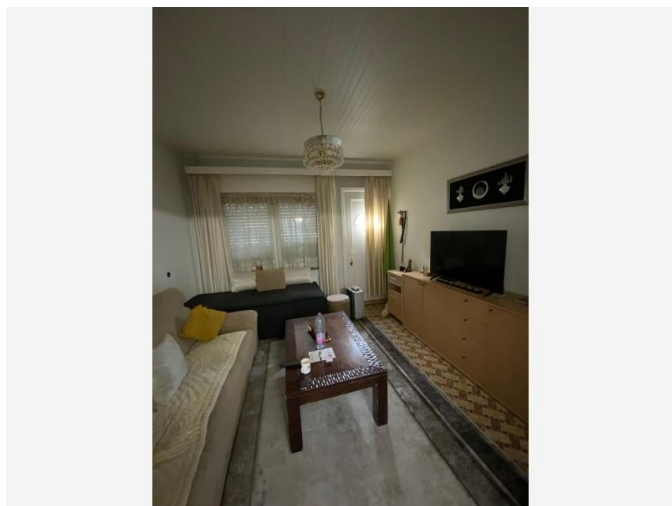
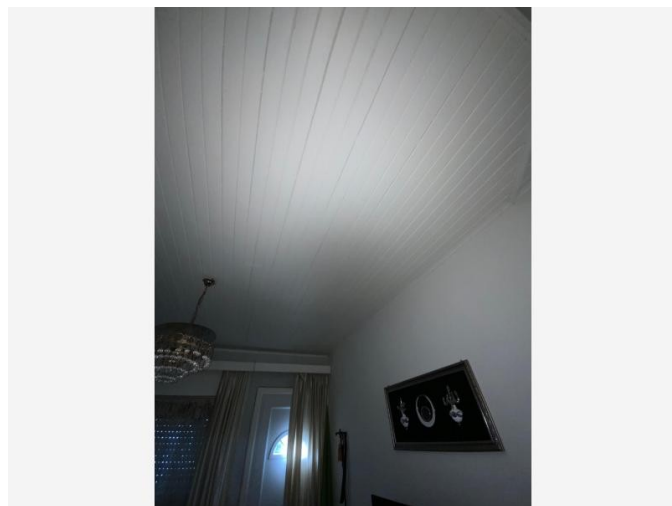
Fiche 3: Pleisterwerk wanden

Geen asbest

#	Type	Referentie	Resultaat
3.1	Mengmonster	28126-Plei-ruis	Geen asbest

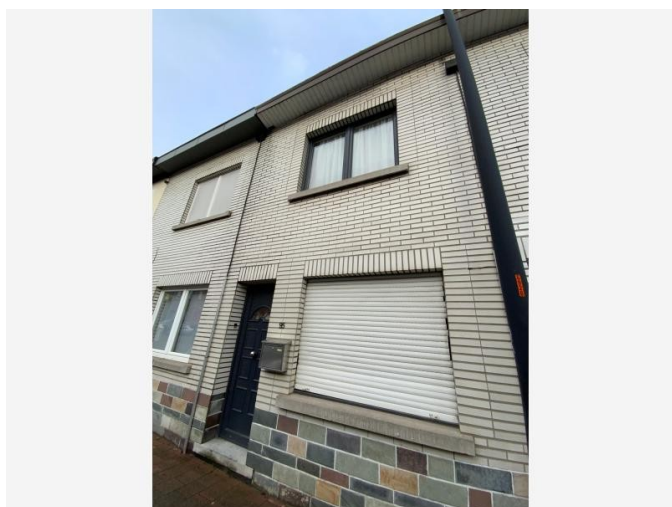
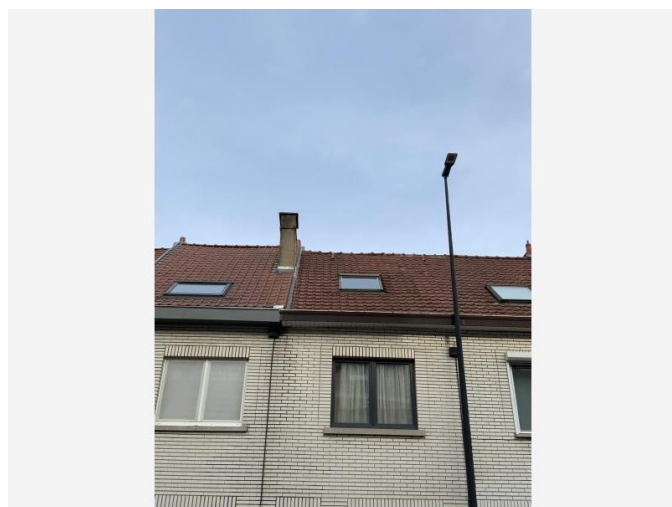
Beschrijving	Notitie	Terug te vinden op plannen
Fiche 4: Dakbedekking bestaande uit pannen (niet verdacht)	De dakbedekking is niet-asbestverdacht.	-
