# Asbestinventarisatetest

Diegemstraat 71, 1930 Zaventem

Attestnummer : 20260203-000160.000

**Niet-asbestveilig**

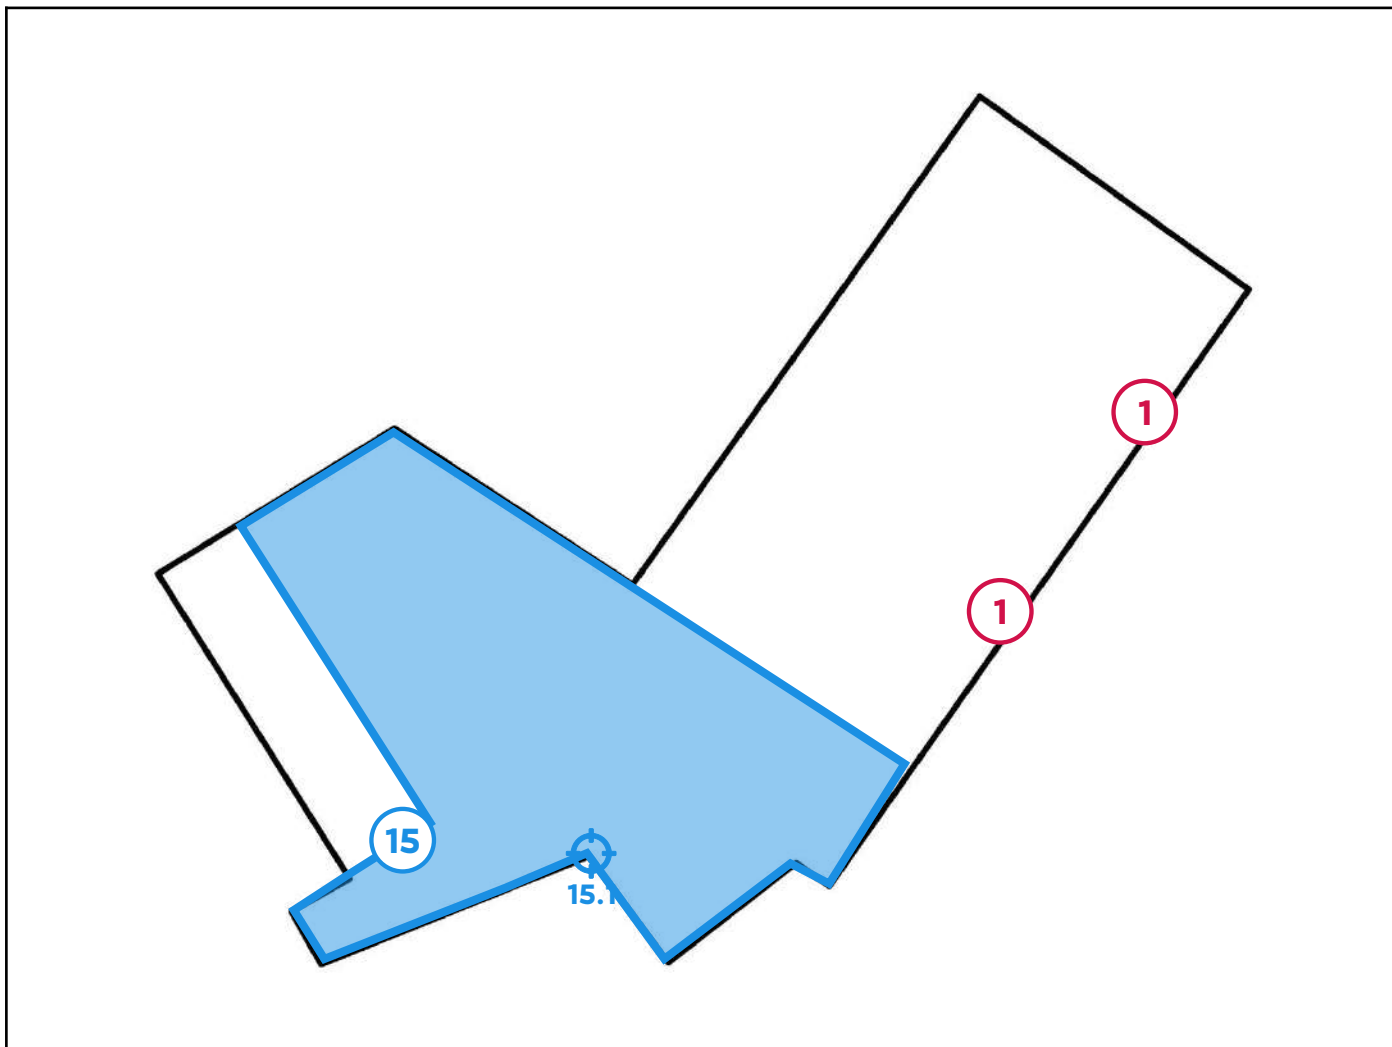
## Plan 1.1: Woning plan

Beschrijving	Type	Actie
1. Rookgaskanaal (+ toebehoren) - Schouw (Open kachel/haard aanwezig)	Asbestmateriaal	Dringend verwijderen
15. Roofing/bitumen - Plat dak (Toplaag)	Geen asbest	-
15.1 Code: PS04	Puntmonster	-

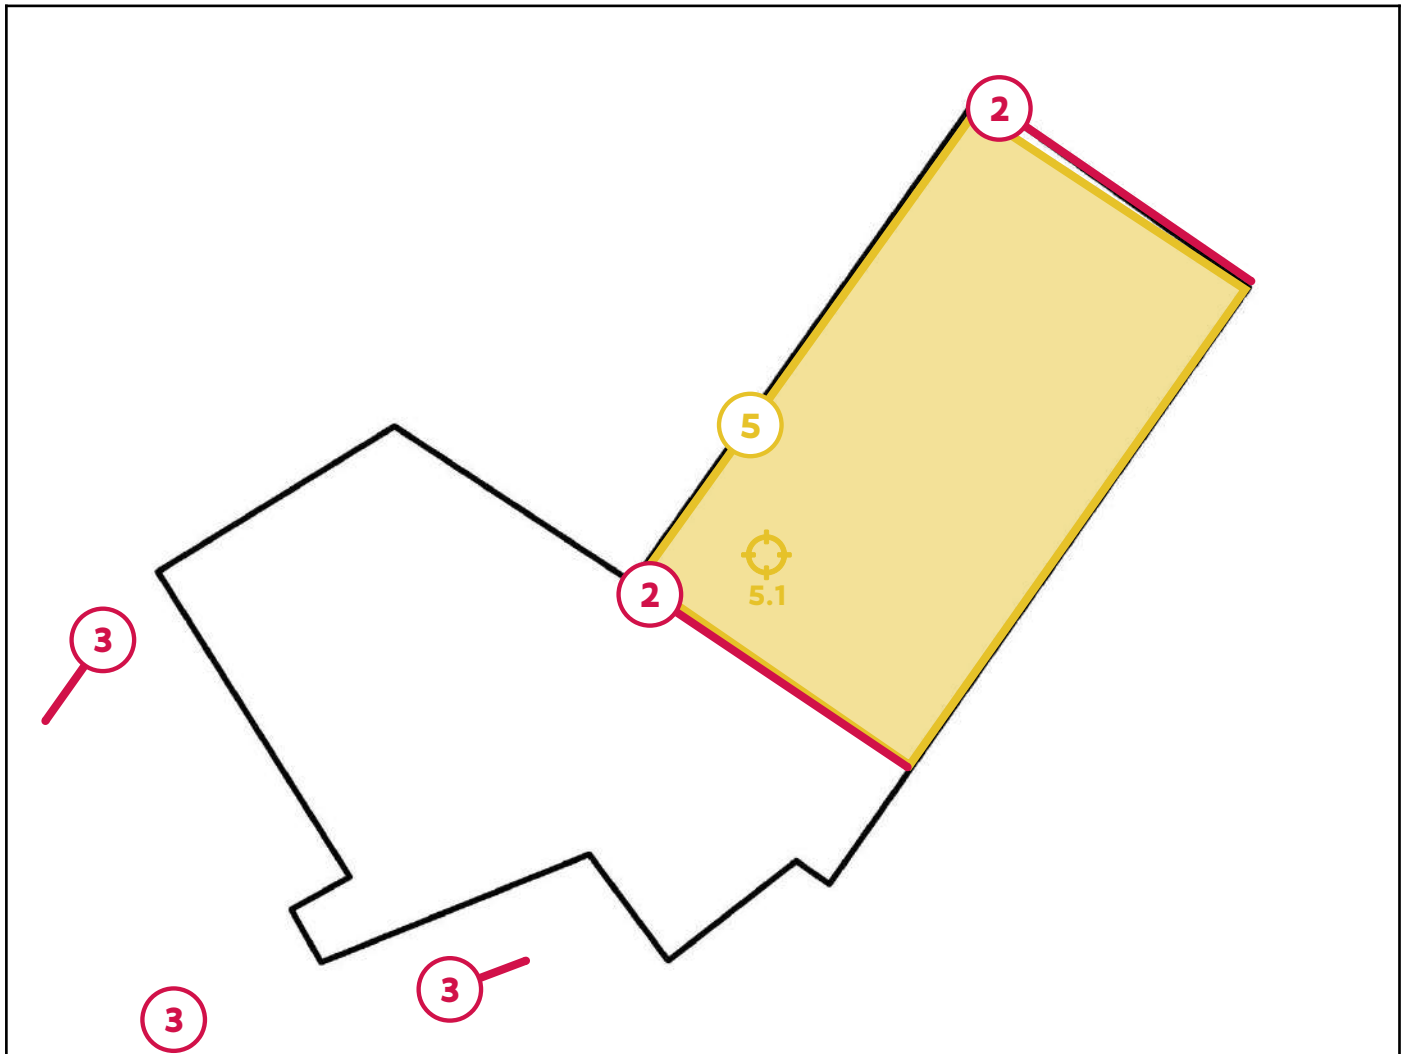
## Plan 1.2: Woning plan

Beschrijving	Type	Actie
2. Dakgoten - Contaminatie door AC dak	Asbestmateriaal	Dringend verwijderen
3. Afval tuin	Asbestmateriaal	Dringend verwijderen
5. Onderdakplaten - Dak	Asbestmateriaal	Zorgvuldig beheren
5.1 Code: PS05	Puntmonster	-

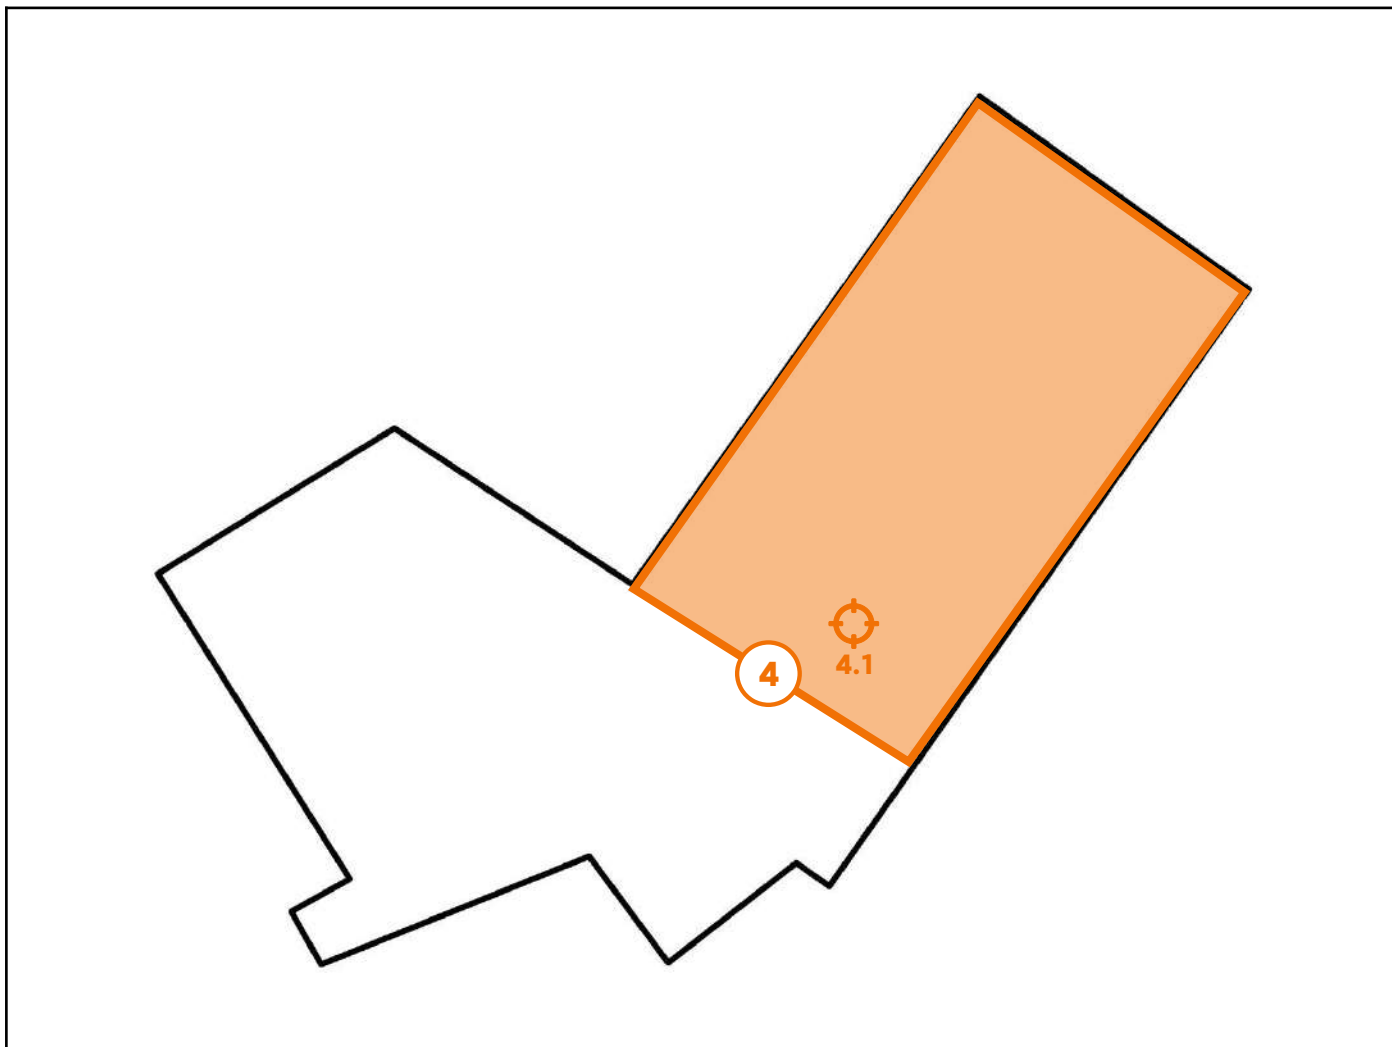
## Plan 1.3: Woning plan

Beschrijving	Type	Actie
4. Leien - Dak woning	Asbestmateriaal	<a href="#">Verwijderen</a>
4.1 Code: PS06	Puntmonster	-

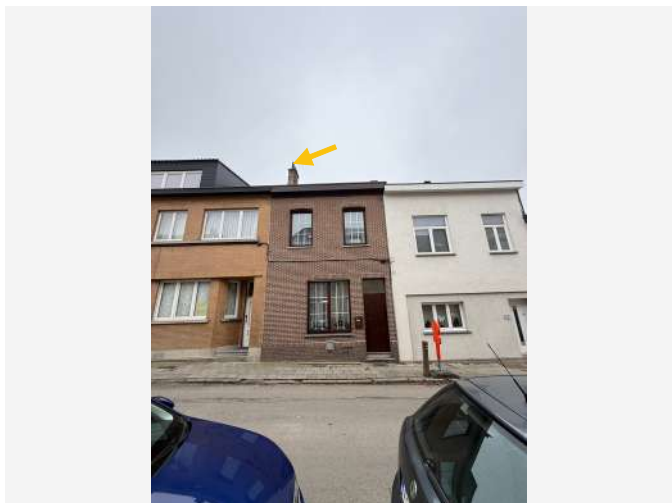
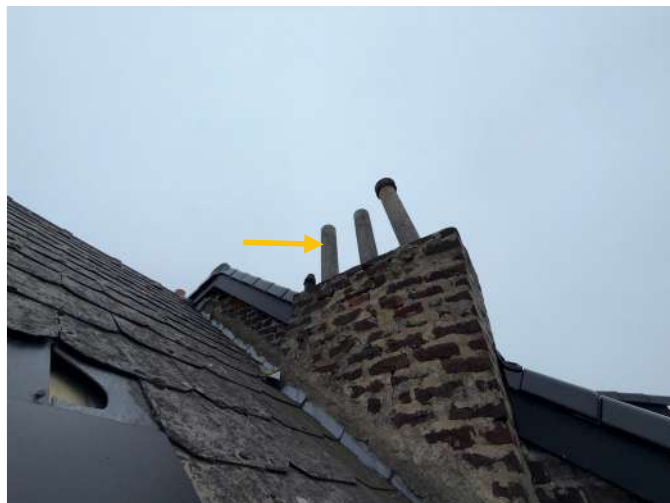
# Fiche 1: Rookgaskanaal (+ toebehoren) - Schouw (Open kachel/haard aanwezig)

Asbestmateriaal

Het asbestmateriaal valt onder de mijlpaal van 2034.

**Dringend verwijderen**

Eindbeoordeling materiaalrisico	Hoog materiaalrisico en/of hoge kans op vezelvrijgave
---------------------------------	---

Gebondenheid	Categorie 1: hechtgebonden in oorsprong
Asbestsoort (vezeltype)	Crocidoliet aanwezig
Asbestconcentratie	Laag (< 50%)
Afschermingsgraad van het gehele materiaal	Geheel of deels (ook) vrij aan binnenluchtstromen
Toestand van het materiaal	Matig beschadigd, matig verweerd

Opmerking	Kachel aanwezig in onderliggende ruimte

- Scherm in afwachting van verwijdering het asbestmateriaal af van luchtstromingen en verstoring: bijvoorbeeld door het te verpakken, te fixeren, af te dekken, signalisatie - afbakening aan te brengen, ...
- Verwijder dit asbestmateriaal zo snel mogelijk. Volg de toestand goed op.

- Eenvoudige handelingen: mag via doe-het-zelf of door werknemer(s) met opleidingsattest eenvoudige handelingen  
Buiten mag u de volgende toepassingen zelf wegnemen:
  - hechtgebonden asbest dat niet beschadigd is.
  - hechtgebonden asbest dat wel beschadigd is en waarbij er vrije asbestvezels zichtbaar zijn.

Wij adviseren om dit te laten verwijderen door een aannemer met opleidingsattest.

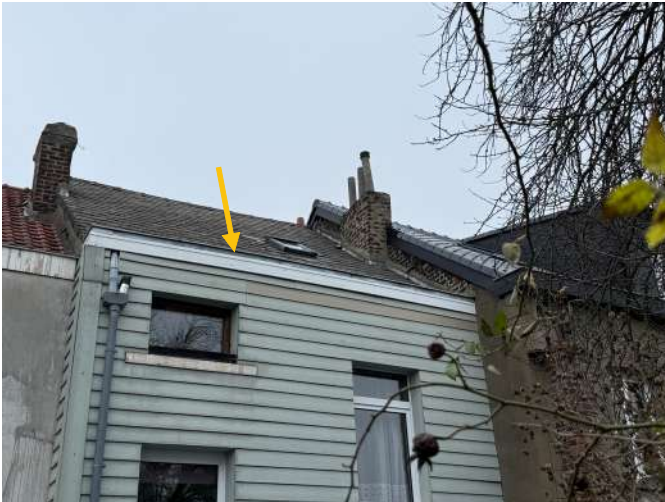
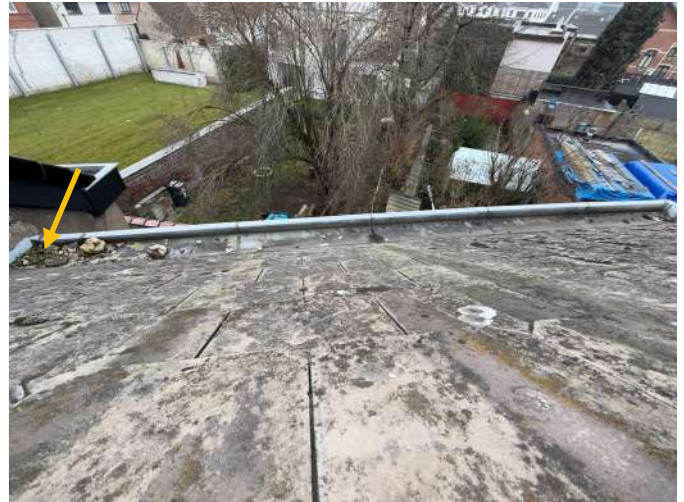
Het asbestmateriaal valt onder de mijlpaal van 2040.

**Dringend verwijderen**

Beschrijving	Dakgoten - Contaminatie door AC dak
Type afvalstof	Betreft resten (contaminatie) van verwerking of beschadiging
Type resten (contaminatie)	<ul style="list-style-type: none"><li>• Stof, deeltjes &lt; 4 mm, flinters, gruis (vermengd in materiaal)</li></ul>
Besmette materialen	<ul style="list-style-type: none"><li>• Organisch materiaal (mos, mest, vegetatie, ...)</li></ul>
Bron van de resten	leien nog aanwezig op dak.
Omgeving	Buiten
Primaire drager	Infrastructuur hemelwater (opvang en afvoer)
Gebondenheid resten	Niet hecht
Hoeveelheid (gewicht - aantal)	<ul style="list-style-type: none"><li>• 5,00 kg - 1 stuk</li></ul>
Totaal gewicht	5,00 kg
Eenvoudig bereikbaar	Ja
Identificatiemethode	De asbestdeskundige beoordeelt het materiaal als asbestverdacht en dus asbesthoudend, en dit zonder monstername.
Opmerking	Deze hoeveelheid is een schatting.

- Verwijder het asbestafval.
- Gebruik het opgevangen hemelwater van de regenton niet voor huishoudelijk gebruik of bevoeiing van planten.

- Eenvoudige handelingen: enkel door erkend asbestverwijderaar  
Eenvoudige handelingen en met bijkomende maatregelen.

- Onderliggende structuur gecontamineerd - voorafgaandelijk reinigen (geïmpregneerde doeken / stofzuigen met absoluutfilter van de vloeroppervlakte).

- Aanbrengen van een PE-folie onder de te verwijderen toepassingen en na asbestverwijdering omzichtig verwijderen en reinigen (geïmpregneerde doeken / stofzuigen absoluutfilter / fixeren van het onderliggende materiaal, draagstructuren en omgeving na de werken).

- Volledige bevochtiging (met een impregnatie product), bijzondere aandacht aan overlapzones.

- Reinigen van dakgoten (asbesthoudend dakgootslib en bijkomend afbraakmateriaal) met opvang van het spoelwater (afkoppeling) in een reservoir voor verwerking (filteren met absoluutfilter).

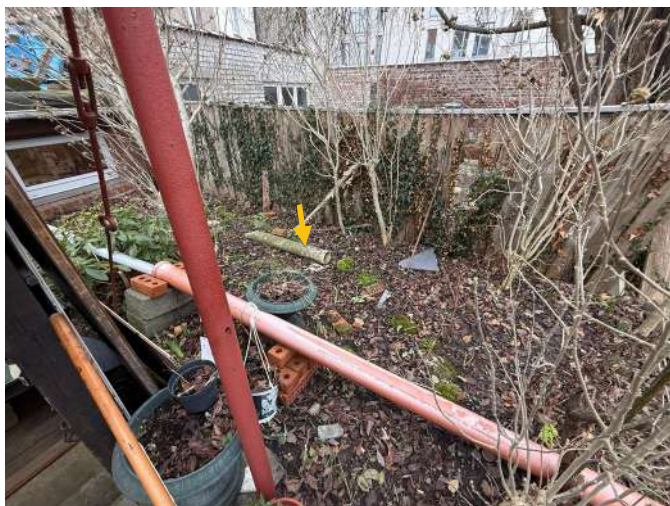
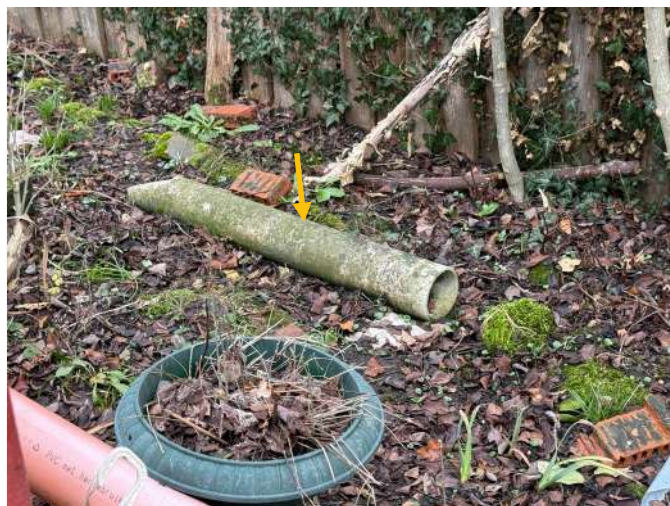
Het asbestmateriaal valt onder de mijlpaal van 2040.

**Dringend verwijderen**

Beschrijving	Afval tuin
Type afvalstof	Betreft stock-voorraad of gedemonteerde asbestmaterialen
Aanwezige resten	Geen resten aanwezig
Omgeving	Buiten
Primaire drager	Onderdelen - stock
Asbestmaterialen	<ul style="list-style-type: none"><li>• Buis, koker, leiding, pijp, doorvoer</li><li>• Dak- en gevelbekleding - Plaat</li></ul>
Bindmiddel van asbestmateriaal	Cement
Gebondenheid op basis van bindmiddel	Hecht
Hoeveelheid (gewicht - aantal)	<ul style="list-style-type: none"><li>• 30,00 kg - 1 stuk</li></ul>
Totaal gewicht	30,00 kg
Eenvoudig bereikbaar	Ja
Identificatiemethode	De asbestdeskundige beoordeelt het materiaal als asbestverdacht en dus asbesthoudend, en dit zonder monstername.
Opmerking	Deze hoeveelheid is een schatting.

- Scherm in afwachting van verwijdering het asbestafval af van luchtstromingen en verstoring: bijvoorbeeld door het te verpakken, te fixeren, af te dekken, signalisatie - afbakening aan te brengen, ....
- Verwijder het asbestafval.
- Vermijd het bewerken of het intensief betreden (belopen, rijden, ...) van de verontreinigde zone. Is dit niet mogelijk vraag dan advies aan een erkend bodemsaneringsdeskundige voor verdere maatregelen.

- Eenvoudige handelingen: mag via doe-het-zelf of door werknemer(s) met opleidingsattest eenvoudige handelingen  
Buiten mag u de volgende toepassingen zelf wegnemen:
  - hechtgebonden asbest dat niet beschadigd is.
  - hechtgebonden asbest dat wel beschadigd is en waarbij er vrije asbestvezels zichtbaar zijn.

Wij adviseren om dit te laten verwijderen door een aannemer met opleidingsattest.

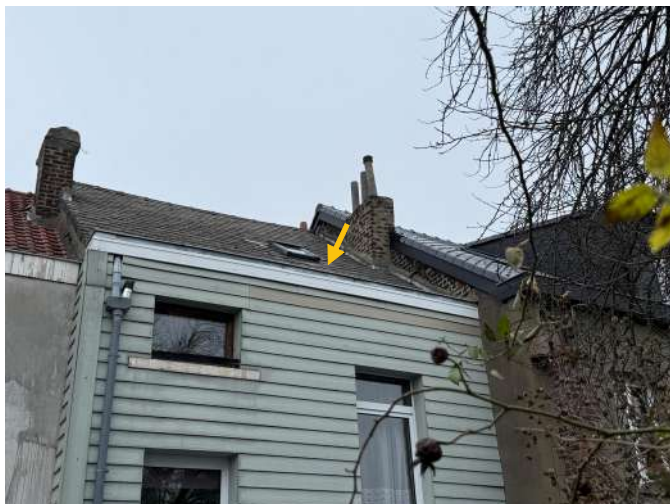
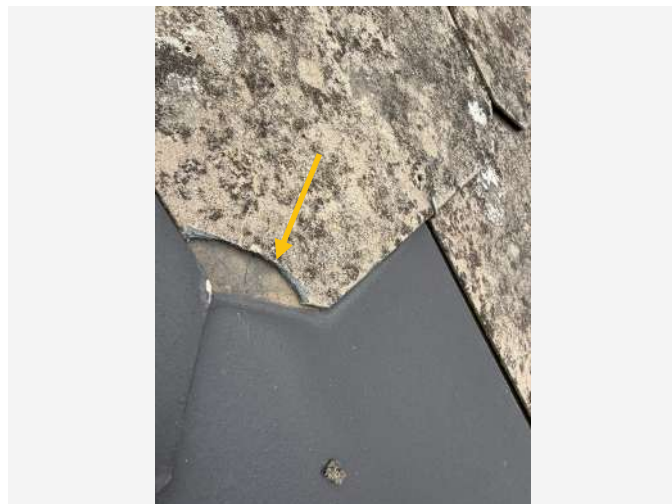
<b>Beschrijving</b>	Leien - Dak woning
<b>Omgeving</b>	Grenst aan binnen- en buitenlucht
<b>Primaire drager</b>	Schuin dak
<b>Asbestmateriaal</b>	Dak- en gevelbekleding - Lei, shingle
<b>Bindmiddel van asbestmateriaal</b>	Cement
<b>Gebondenheid op basis van bindmiddel</b>	Hecht
<b>Hoeveelheid (oppervlakte - aantal)</b>	<ul style="list-style-type: none"><li>• 70,00 m<sup>2</sup> - 1 stuk</li></ul>
<b>Totale oppervlakte</b>	70,00 m <sup>2</sup>
<b>Eenvoudig bereikbaar</b>	Ja
<b>Bevestigingswijze</b>	<ul style="list-style-type: none"><li>• Geklemd</li><li>• Genageld, geniet</li></ul>
<b>Identificatiemethode</b>	Een monstername door de asbestdeskundige met laboanalyse door een asbestlabo.
<b>Destructieve handeling voor identificatie</b>	Nee

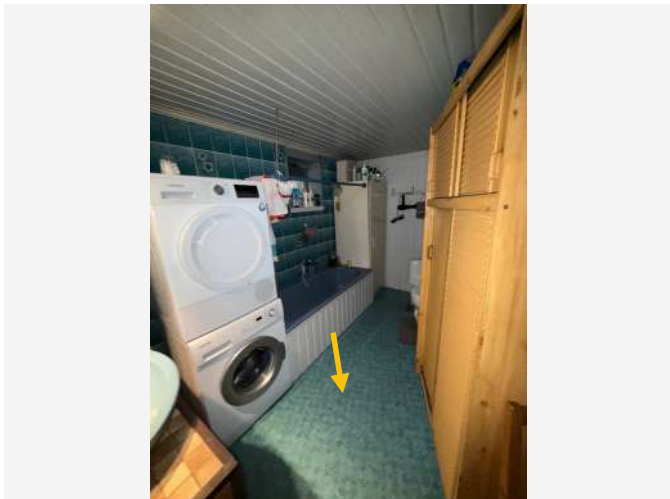
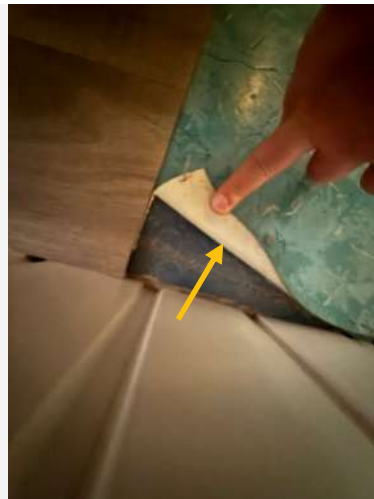
## Fiche 6: Geen verdacht vloerzeil/tapijt waargenomen (Onderliggende lagen)

Basis voor advies	Beoordeling op basis van expertise met een vaststelling door de asbestdeskundige.
-------------------	---

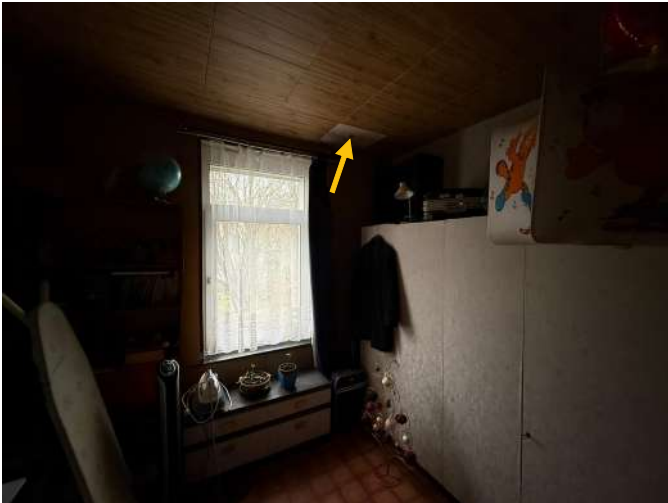
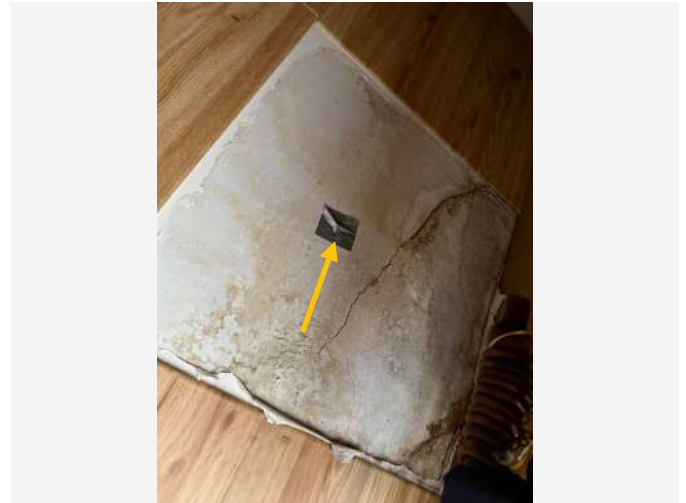
## Fiche 13: Pleisterwerk - Plafonds

Geen asbest

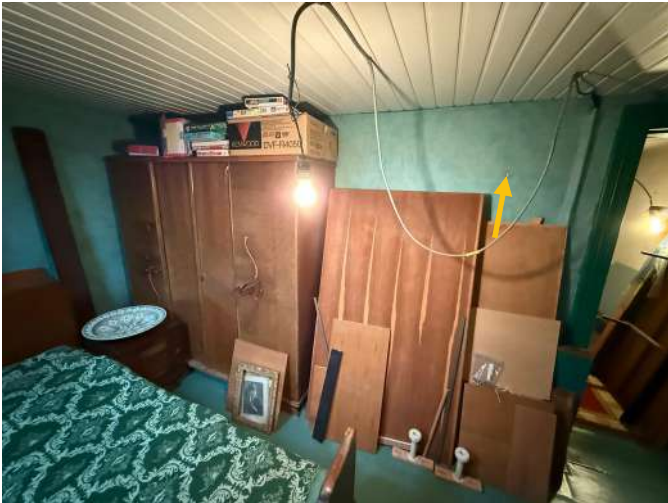
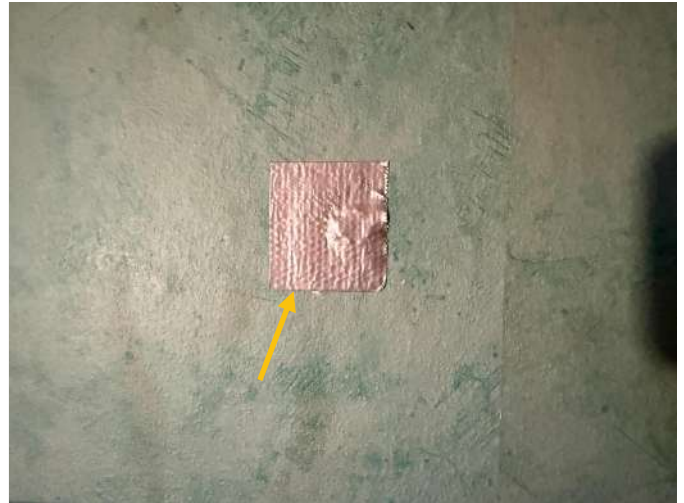
## Fiche 14: Pleisterwerk - Muren

Geen asbest

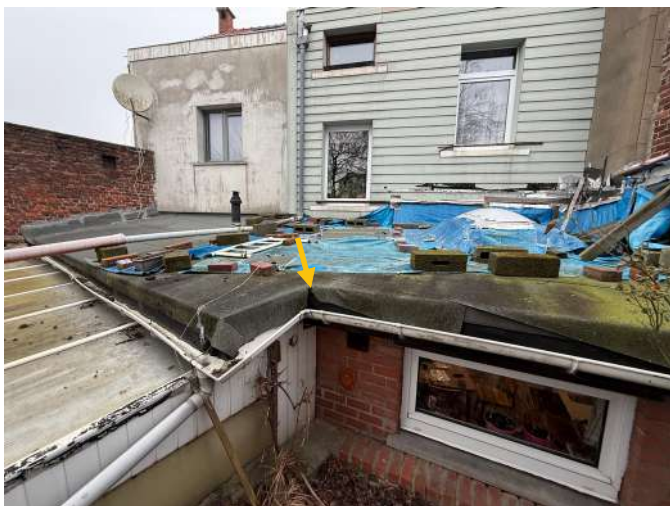
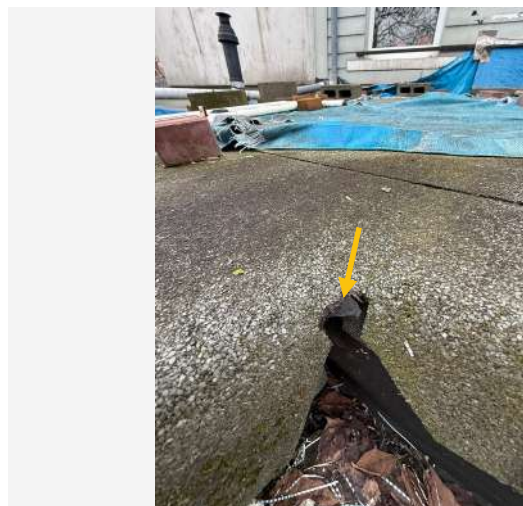
## Fiche 15: Roofing/bitumen - Plat dak (Toplaag)

Geen asbest

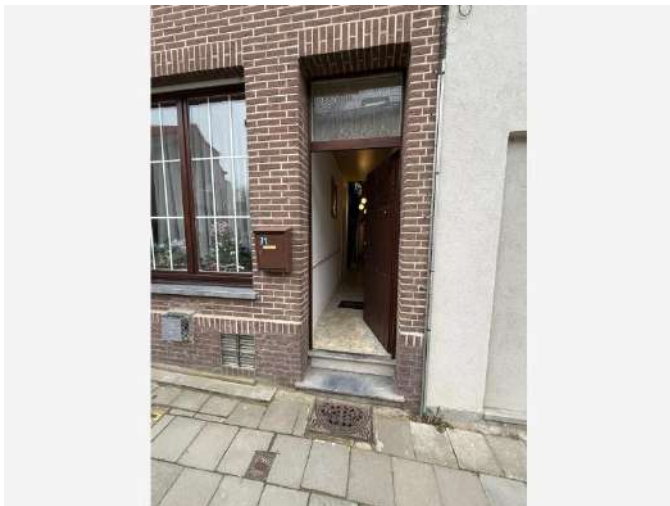
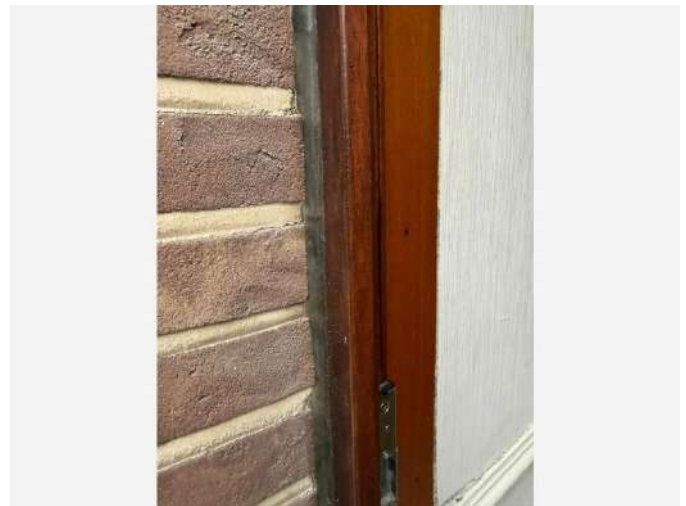
### Fiche 16: Afdichtingsmateriaal (mastiek, kit, ...) aan schrijnwerk

Beschrijving	Notitie	Terug te vinden op plannen
Fiche 16: Afdichtingsmateriaal (mastiek, kit, ...) aan schrijnwerk	Bij alle ramen werden geen verdachte mastiek/kit/stopverf waargenomen, wel zachte verende niet-verdachte kit/silicone.	-
Fiche 17: Metalen golfplaten dak garage	Het dak van de garage zijn metalen golfplaten = niet-asbestverdacht.	-
