# Asbestinventarisatattest

Iepersestraat 100, 8800 Roeselare

Attestnummer : 20260127-000028.001

**Niet-asbestveilig**

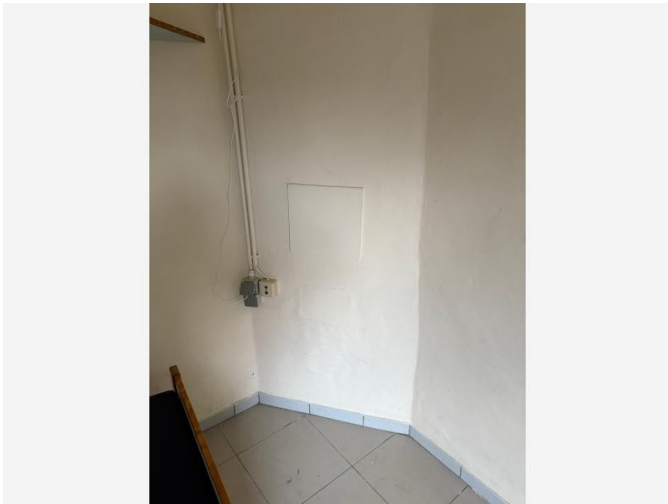
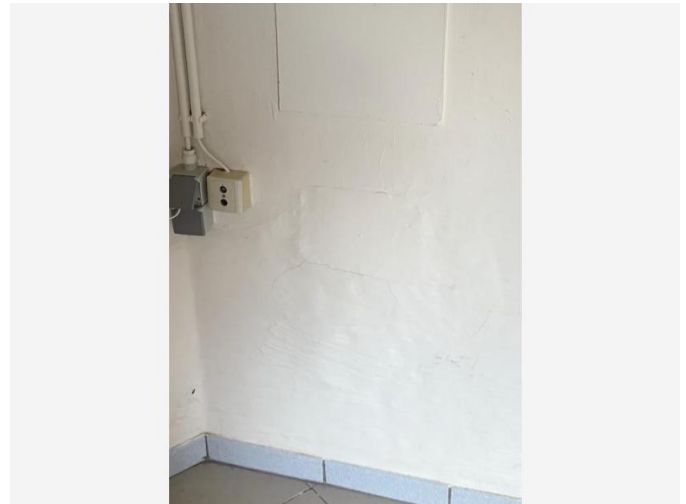
# Fiche 1: Roetluik uit asbestcement (zonder staalname)

| Eindbeoordeling materiaalrisico | Verhoogd materiaalrisico en/of verhoogde kans op vezelvrijgave |

| Asbestsoort (vezeltype) | Crocidoliet aanwezig |
| Toestand van het materiaal | Licht beschadigd, licht verweerd. Intact calciumsilicaatmateriaal of categorie III 'gebondenheid' |

| Beschrijving | Roetluik uit asbestcement (zonder staalname) |

Verwijderen

- Verwijder dit asbestmateriaal zo snel mogelijk. Volg de toestand goed op.
- Voer bijkomende staalname(s) uit.

Gebruik traag draaiend gereedschap bij de verwijdering om te voorkomen dat asbestvezels vrijkomen. Alvorens de rookgasafvoer te verwijderen, dient deze gefixeerd te worden om de vezelvrijgave te beperken. De toepassing kan correct verpakt (dubbel verpakt) worden en daarna afgevoerd naar het containerpark/correcte afvalverwerker. Let op: de afvoer mag niet breken tijdens de verwijdering.

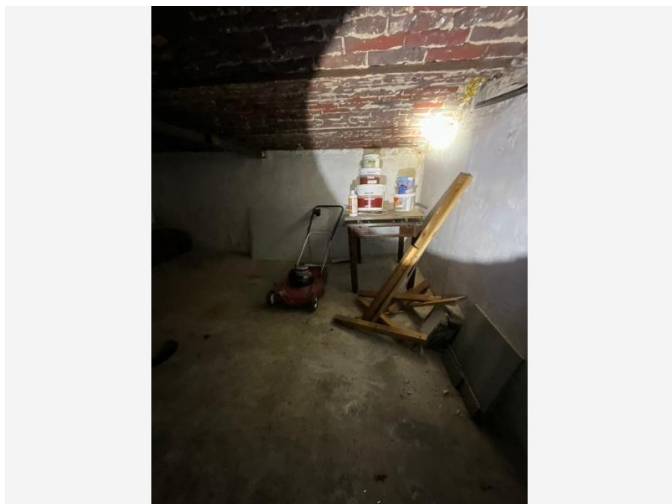
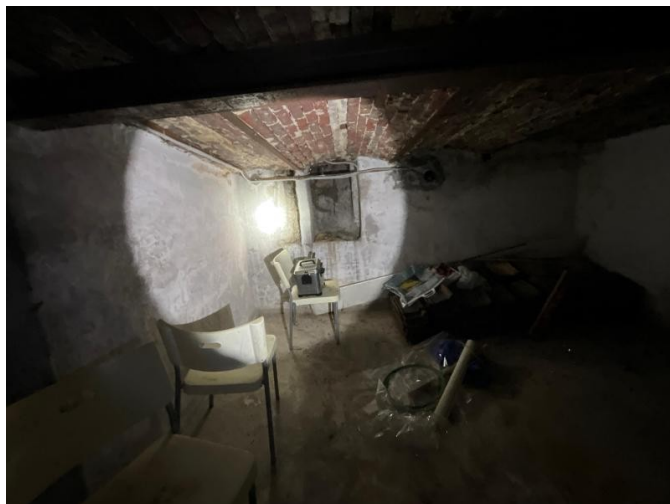
| Eindbeoordeling materiaalrisico | Verhoogd materiaalrisico en/of verhoogde kans op vezelvrijgave |

| Asbestsoort (vezeltype) | Crocidoliet aanwezig |
| Toestand van het materiaal | Licht beschadigd, licht verweerd. Intact calciumsilicaatmateriaal of categorie III 'gebondenheid' |

| Beschrijving | Cementeringslaag (zonder staalname) |

Verwijderen

- Zorg voor een veilig beheer. Vermijd het beschadigen van het asbestmateriaal. Controleer de toestand jaarlijks op wijzigingen.
- Voer bijkomende staalname(s) uit.

Omdat de toepassing zwaar verweerd is, is het verstandig om dit door een professional te laten doen. Bij verwijdering zal de toepassing verder afbrokkelen en een verandering van toestand veroorzaken.

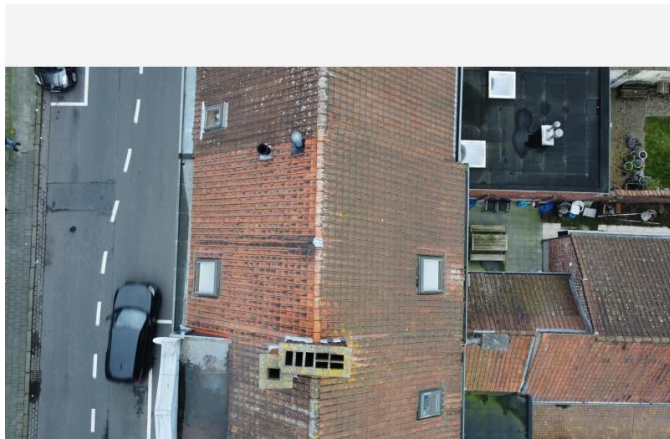
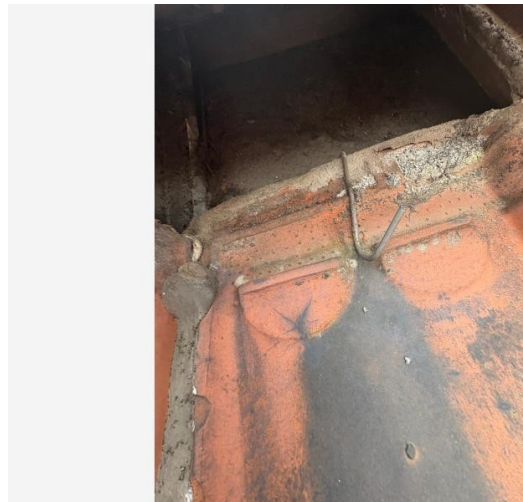
| Eindbeoordeling materiaalrisico | Verhoogd materiaalrisico en/of verhoogde kans op vezelvrijgave |

| Asbestsoort (vezeltype) | Crocidoliet aanwezig |
| Toestand van het materiaal | Licht beschadigd, licht verweerd. Intact calciumsilicaatmateriaal of categorie III 'gebondenheid' |

| Beschrijving | Onderdak woning (zonder staalname) |

Maatregelen nemen

- Zorg voor een veilig beheer. Vermijd het beschadigen van het asbestmateriaal. Controleer de toestand jaarlijks op wijzigingen.
- Zorg voor een veilig beheer en verwijder dit asbestmateriaal wanneer het bij werken eenvoudig bereikbaar wordt. Controleer de toestand jaarlijks op wijzigingen.
- Voer bijkomende staalname(s) uit.

De asbesthoudende platen moeten in hun geheel verwijderd worden, zonder ze te breken, om vezelverspreiding tot een minimum te beperken. Voorafgaand aan de verwijdering moeten de platen gefixeerd of bevochtigd worden.

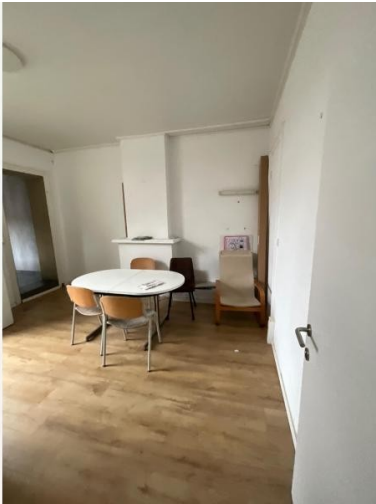
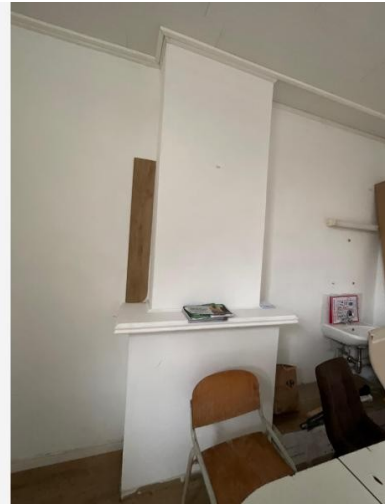
| Opmerking | Aan de schouw is plaatmateriaal bevestigd. Dit blijkt uit het auditiefonderzoek. Verder konden geen vaststellingen doen. |

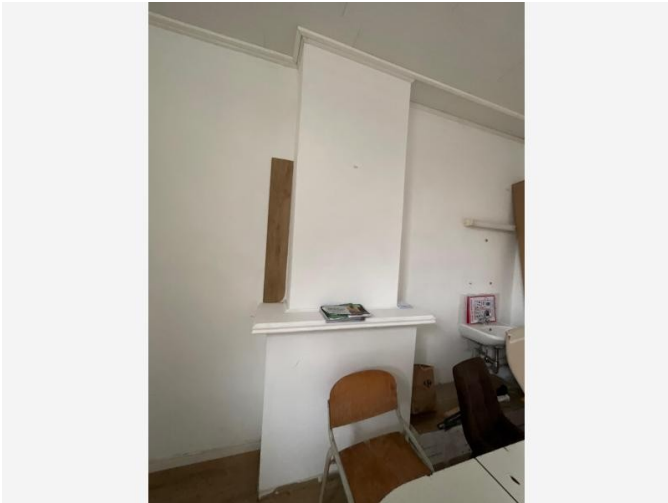
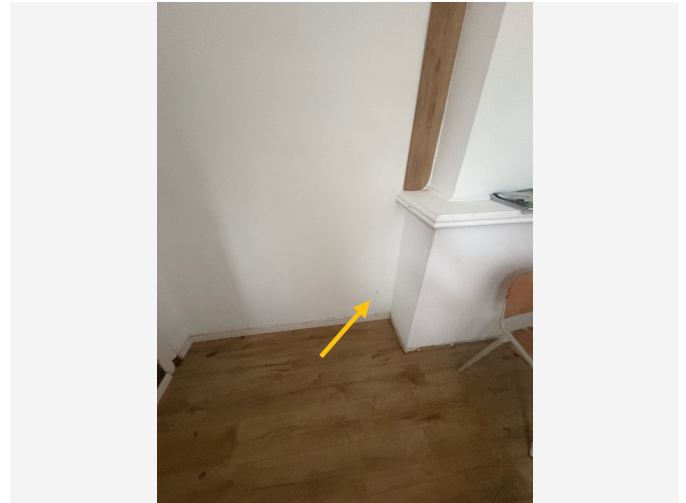
## Fiche 12: Pleisterwerk muren (met staalname)

Geen asbest
