# Asbestinventarisatetest

Victor Servranckxstraat 15, 1831 Machelen

Attestnummer : 20251212-000243.000

Uitgegeven op : 12.12.2025

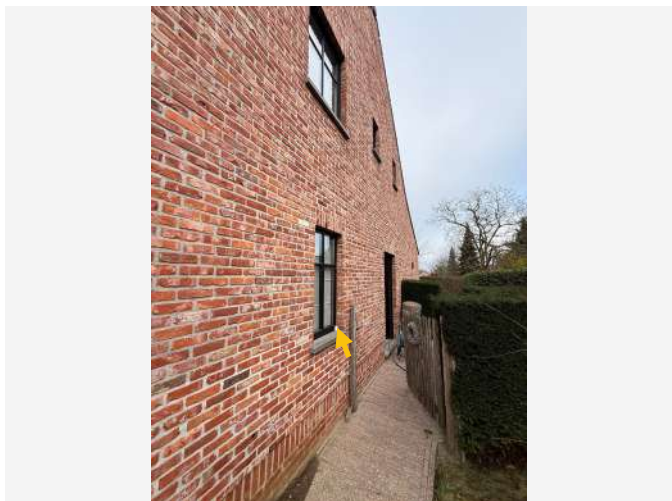
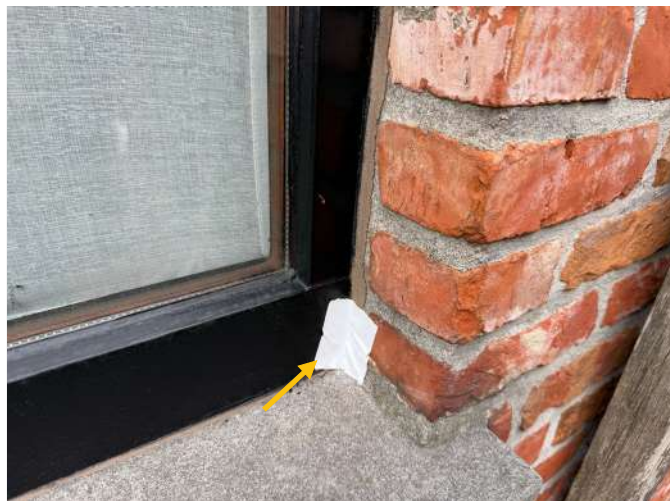
# Fiche 1: Kit - Schrijnwerk/metselwerk van ramen en/of deuren woning

Het asbestmateriaal valt onder de mijlpaal van 2040.

| Eindbeoordeling materiaalarisico | Laag materiaalarisico en/of verlaagde kans op vezelvrijgave |

| Toestand van het materiaal | Licht beschadigd, licht verweerd. Intact calciumsilicaatmateriaal of categorie III 'gebondenheid' |

| # | Type | Referentie | Resultaat |
|---|---|---|---|
| 1.1 | Puntmonster | PS03 | Chrysotiel |

- Zorg voor een veilig beheer. Vermijd het beschadigen van het asbestmateriaal. Controleer de toestand jaarlijks op wijzigingen.
- Scherm in afwachting van verwijdering het asbestmateriaal af van luchtstromingen en verstoring: bijvoorbeeld door het te verpakken, te fixeren, af te dekken, signalisatie - afbakening aan te brengen, ...

- Eenvoudige handelingen: mag via doe-het-zelf of door werknemer(s) met opleidingsattest eenvoudige handelingen  
Via buitenzijde mag u de volgende toepassingen zelf wegnemen:
  - hechtgebonden asbest dat niet beschadigd is.
  - hechtgebonden asbest dat wel beschadigd is en waarbij er vrije asbestvezels zichtbaar zijn.

Wij adviseren om dit te laten verwijderen door een aannemer met opleidingsattest.

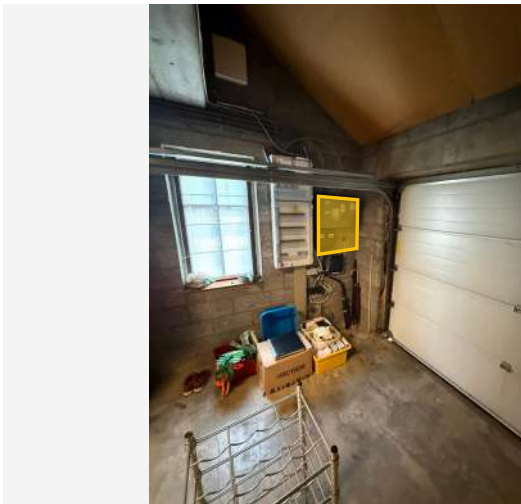
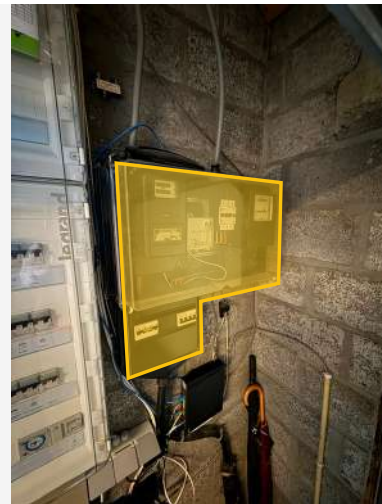
| Eindbeoordeling materiaalrisico | Laag materiaalrisico en/of verlaagde kans op vezelvrijgave |

| Asbestsoort (vezeltype) | Crocidoliet aanwezig |
| Toestand van het materiaal | Onbeschadigd, niet verweerd |

| Identificatiemethode | <p>De asbestdeskundige beoordeelt het materiaal als asbestverdacht en dus asbesthoudend, en dit zonder monstername.</p> <p>Motivatie: De materialen behoren niet toe aan de eigenaar voor wie de asbestdeskundige de asbestinventaris uitvoert.</p> |

- Zorg voor een veilig beheer. Vermijd het beschadigen van het asbestmateriaal. Controleer de toestand jaarlijks op wijzigingen.
- Voer bijkomende staalname(s) uit.

- Eenvoudige handelingen: mag via doe-het-zelf of door werknemer(s) met opleidingsattest eenvoudige handelingen  
Te verwijderen door opgeleid techniek van nutsmaatschappij (8u basisopleiding eenvoudige handelingen).

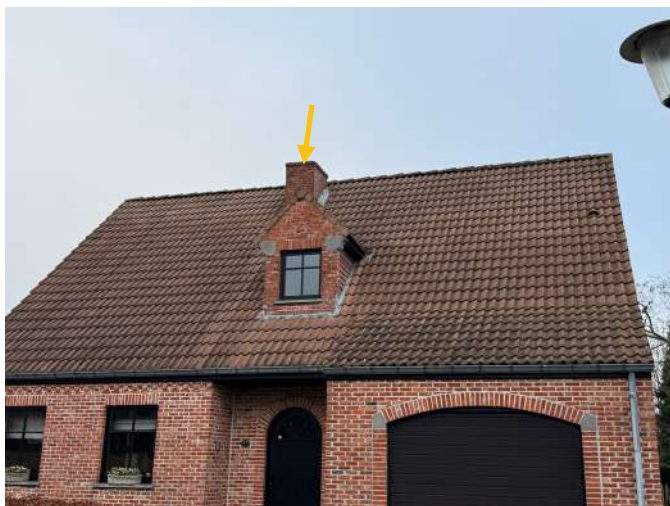
Situeringsfoto

**Reden:** Het te onderzoeken materiaal situeert zich hoger dan 3,50 m te rekenen vanaf een veilige ondergrond

**Uitleg van de asbestdeskundige:** Aangezien de schouw(en) zich bevindt op een hoogte hoger dan 3,5 m (vanaf een veilige ondergrond) kon deze niet worden gecontroleerd tijdens de inspectie. Dit betreft een beperking van middellange termijn (geen hoogtewerker op korte termijn of binnen redelijke kosten). Wanneer de schouw(en) toegankelijk wordt gemaakt, dient deze nader te worden bestaald.

De visueel waarneembare delen van de schouwpijpen zijn niet-asbestverdacht.

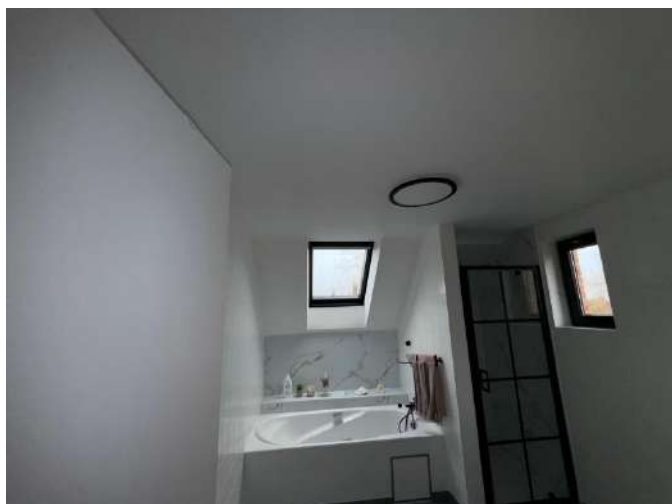
Situeringfoto

Het plafond op het 1ste verdiep bestaat uit een verlaagd/vals plafond. Er is geen pleisterwerk rechtstreeks aan de plafonds waar te nemen, zonder destructief onderzoek (Wel houtvezelplaten/gipskarton). Bijgevolg kon geen staal genomen worden van het eventueel achterliggende pleisterwerk of eventuele achterliggende asbestverdachte toepassingen.

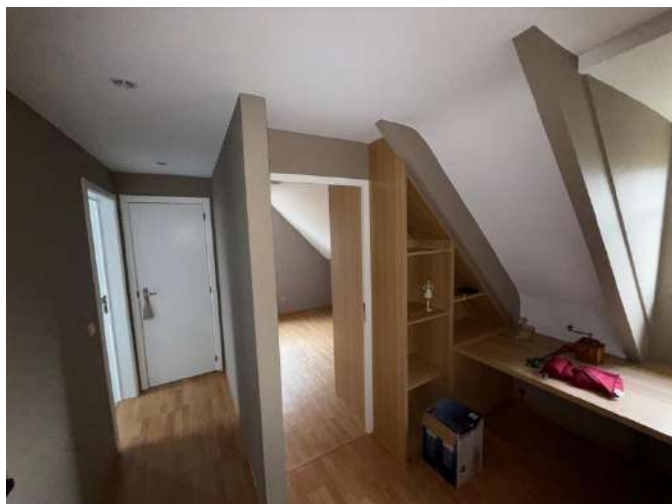
Situeringsfoto

De laminaat/parket is niet-verdacht. Geen destructief onderzoek gepleegd naar eventuele verdachte onderliggende (lijm)lagen. Als u oudere lijm of verdachte onderliggende lagen of vloeren tegenkomt, laat dan eerst een staal uitvoeren alvorens eventuele werken verder te zetten.

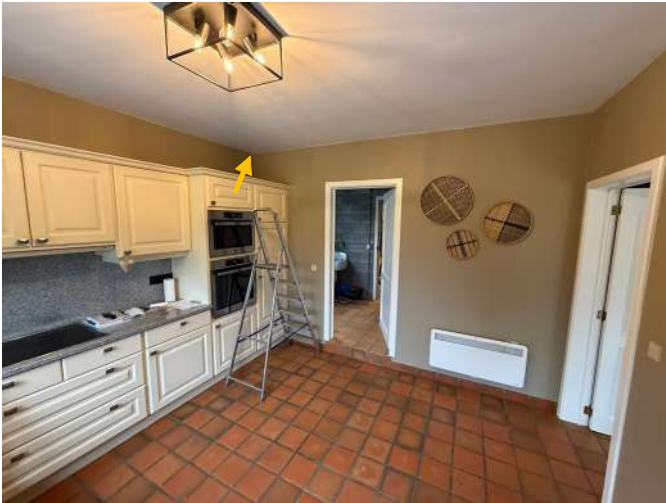
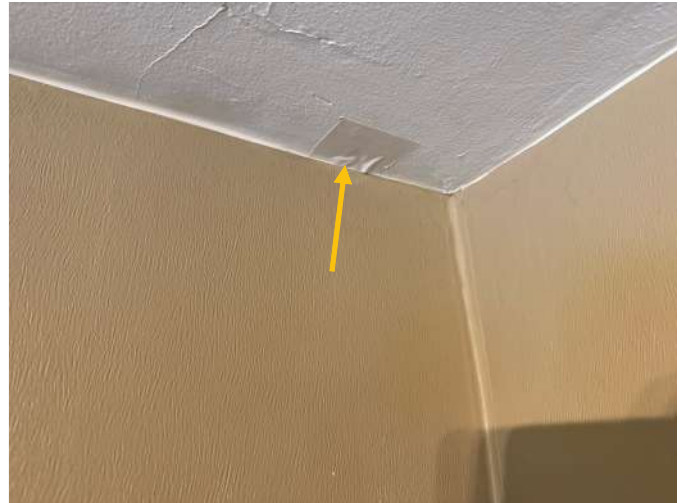
## Fiche 6: Pleisterwerk - Plafonds

Geen asbest

| # | Type | Referentie | Resultaat |
|---|---|---|---|
| 6.1 | Mengmonster | MS02 | Geen asbest |

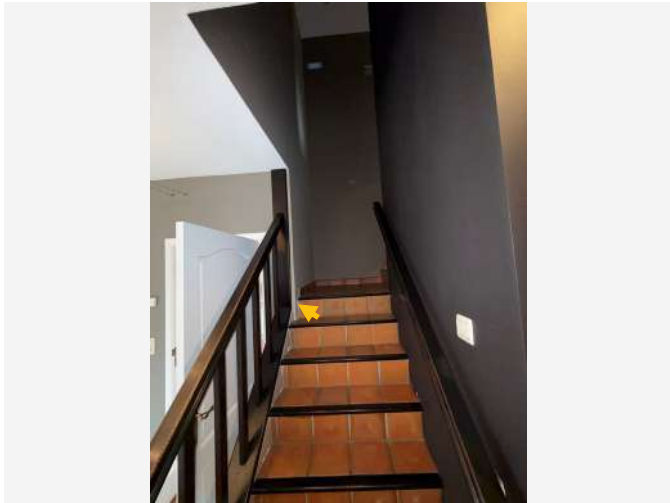
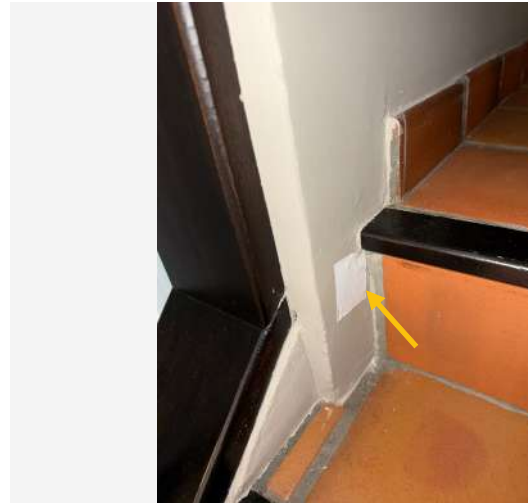
## Fiche 7: Pleisterwerk - Muren

Geen asbest

| # | Type | Referentie | Resultaat |
|---|---|---|---|
| 7.1 | Mengmonster | MS01 | Geen asbest |

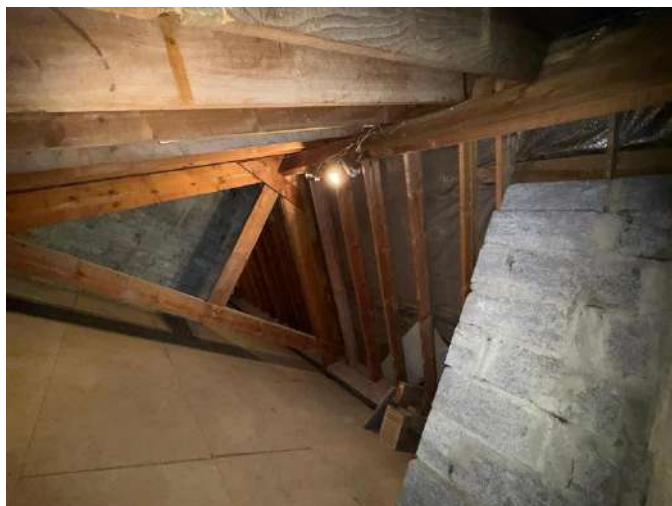
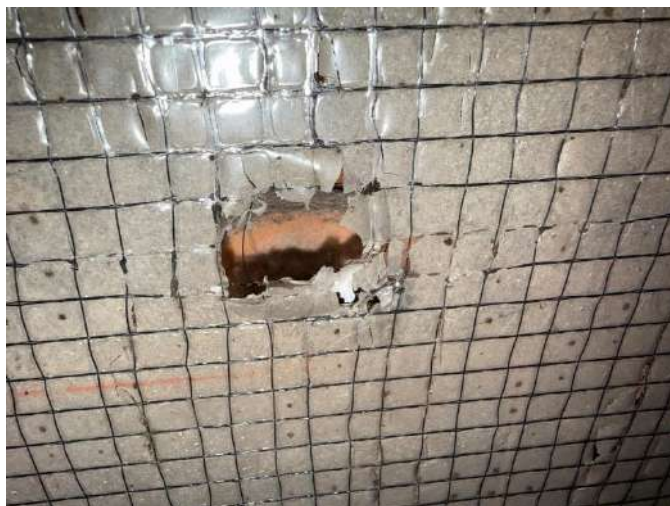
### Fiche 8: Geen verdacht onderdak aanwezig - Schuine daken

| Beschrijving | Notitie | Terug te vinden op plannen |
|---|---|---|
| Fiche 8: Geen verdacht onderdak aanwezig - Schuine daken | <ul style="list-style-type: none"><li>- Bij dit pand werd een niet-verdacht onderdak waargenomen, zonder destructief onderzoek (Naar eventuele tussenliggende lagen).</li><li>Materiaal: in kunststof/houtvezel.</li><li>- Bij dit pand werd geen onderdak waargenomen (Rechtstreeks pannen zichtbaar).</li></ul> | - |

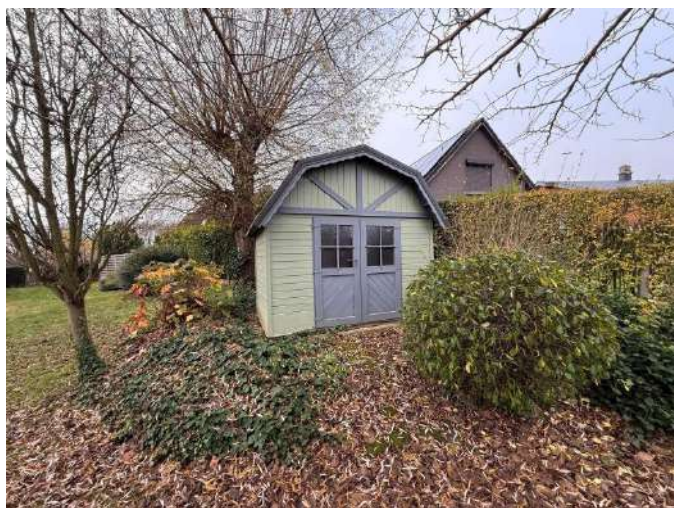
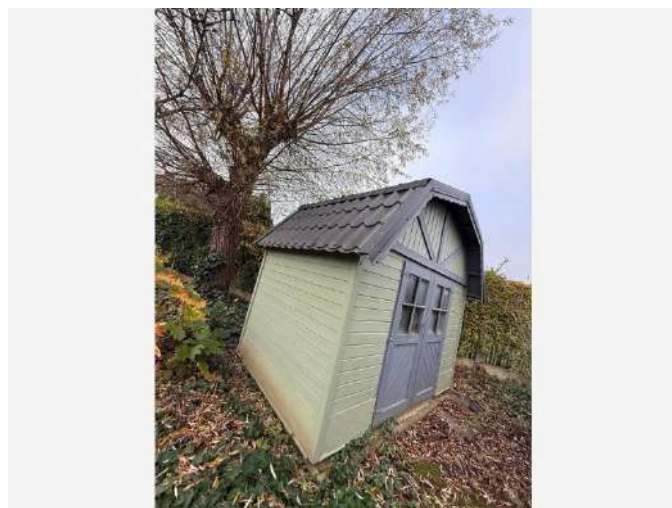
## Fiche 9: Dakbedekking: Tuinhuis1

| Beschrijving | Notitie | Terug te vinden op plannen |
|---|---|---|
| Fiche 9: Dakbedekking: Tuinhuis1 | De dakbedekking van deze constructie is een metalen dak = niet-asbestverdacht. | - |

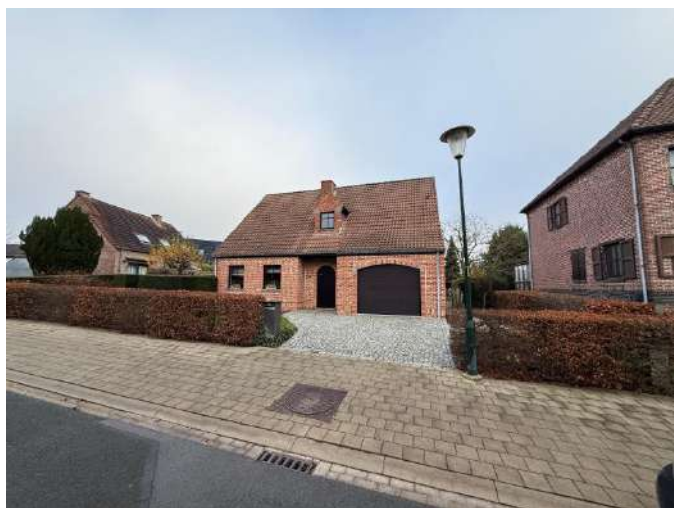
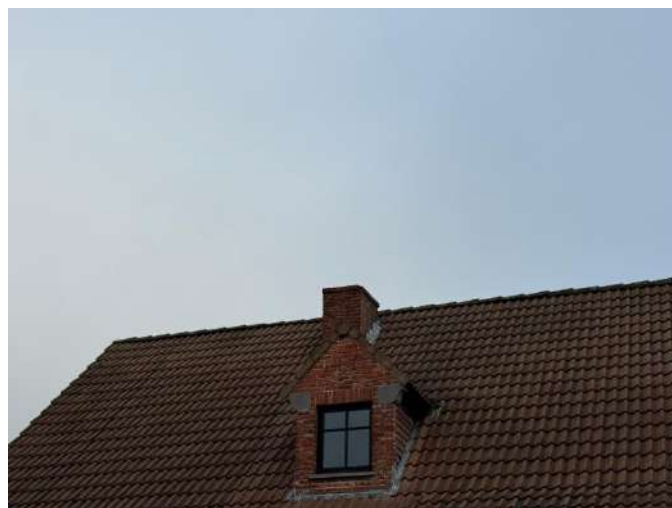
## Fiche 10: Dakbedekking: Woning & tuinshuis2

| Beschrijving | Notitie | Terug te vinden op plannen |
|---|---|---|
| Fiche 10: Dakbedekking: Woning & tuinhuis2 | De dakbedekking van deze 2 constructies zijn pannen = niet-asbestverdacht | - |
