# Asbestinventarisatetest

Kaalheide 33, 3040 Huldenberg

Attestnummer : **20260205-000317.000**

Uitgegeven op : **05.02.2026**

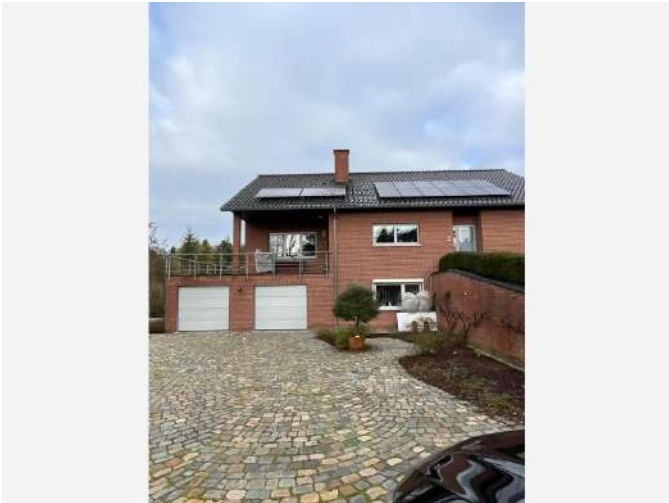
*Situeringsfoto*

**Reden:** Het te onderzoeken materiaal situeert zich hoger dan 3,50 m te rekenen vanaf een veilige ondergrond

**Uitleg van de asbestdeskundige:** Bij werken (dak of reiniging schouw) kan een stelling geplaatst worden, het is niet duidelijk of er asbestverdachte materialen aanwezig zijn in/rond de schouw.

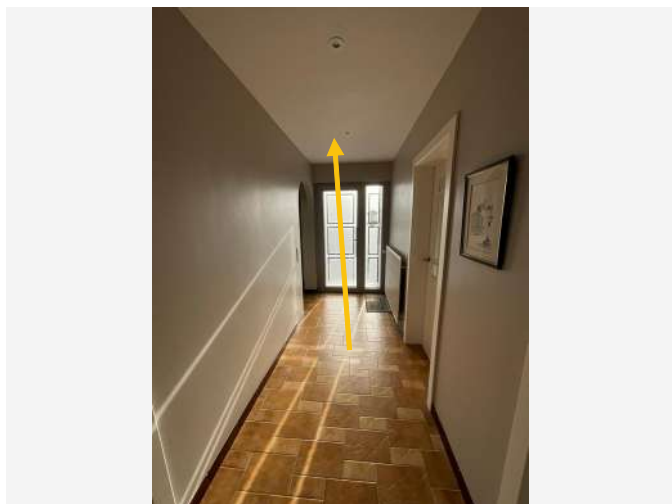
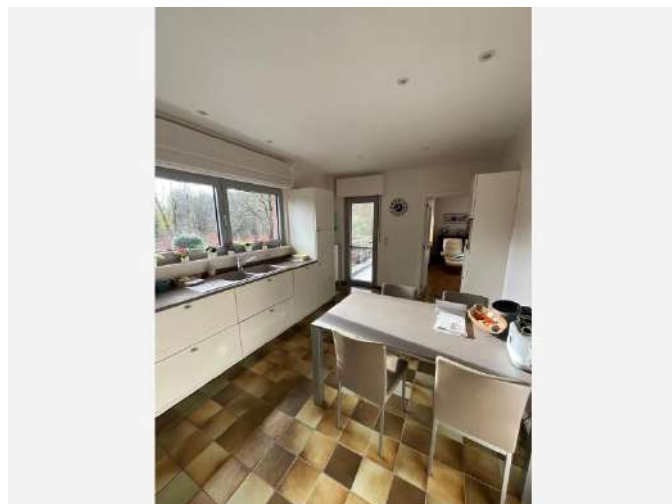
plafonds zijn afgewerkt met valse plafonds in plaatmateriaal. Het is niet duidelijk of er pleisterwerk of ander verdacht asbestmateriaal aanwezig is achter / op deze valse plafonds, het is aangewezen om bijkomend onderzoek uit te voeren bij werken. Het plafond bestaat uit hout en gyproc. Zonder destructieve handeling is het niet mogelijk om na te gaan of er asbesthoudende materialen aanwezig zijn achter de plafond afwerking. Als bij sloop of renovatie blijkt dat er achter deze plafonds nog pleisterwerk of asbest verdachte toepassingen aanwezig zijn, moet dit bemonsterd worden.

| Basis voor advies | De asbestdeskundige beoordeelt het materiaal als niet-asbestverdacht. |

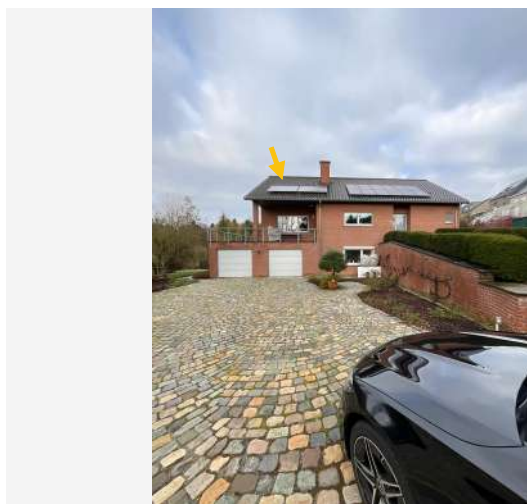
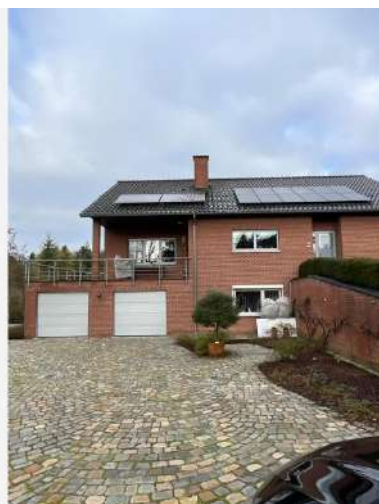
### Fiche 4: Dakbedekking niet verdacht.

| Beschrijving | Notitie | Terug te vinden op plannen |
|---|---|---|
| Fiche 4: Dakbedekking niet verdacht. | De dakbedekking wordt gecontroleerd. deze bestaat uit dakpannen bevat geen asbest verdachte materialen. | Plan 1.3: Woning plan |

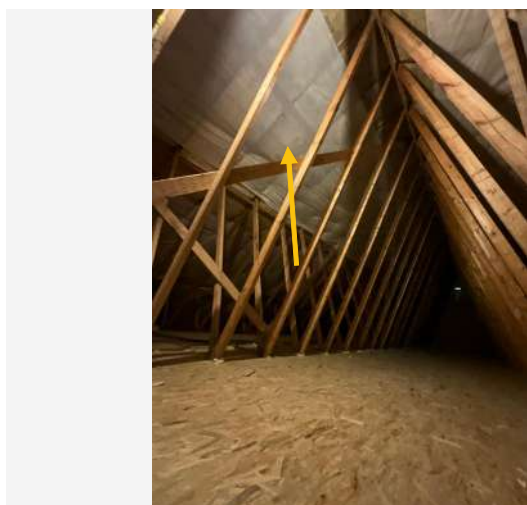
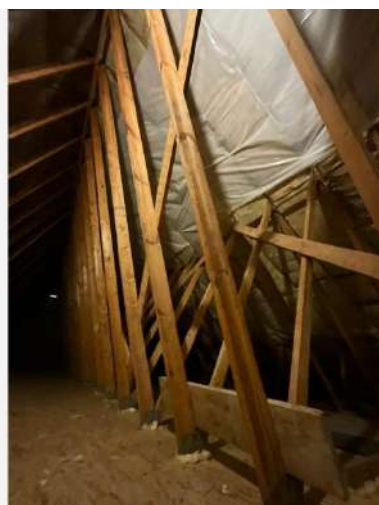
### Fiche 5: Onderdak soepel

| Beschrijving | Notitie | Terug te vinden op plannen |
|---|---|---|
| Fiche 5: Onderdak soepel | Het onderdak is soepel en is bij deze niet asbest verdacht | Plan 1.3: Woning plan |

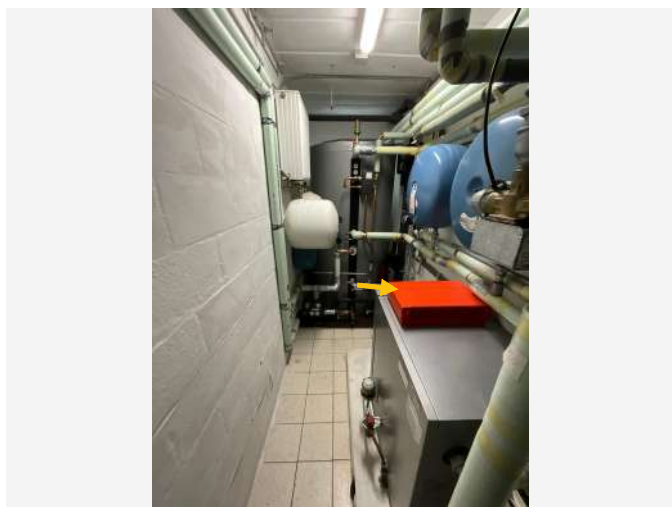
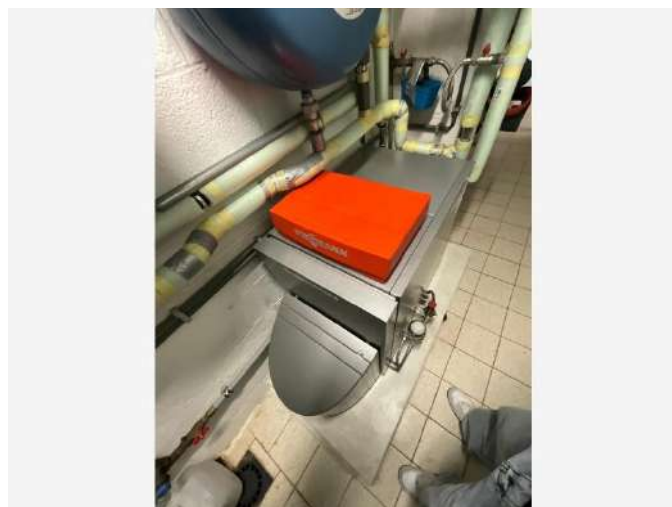
### Fiche 6: Ketel recent

| Beschrijving | Notitie | Terug te vinden op plannen |
|---|---|---|
| Fiche 6: Ketel recent | De ketel is recent en is niet asbestverdacht. | - |

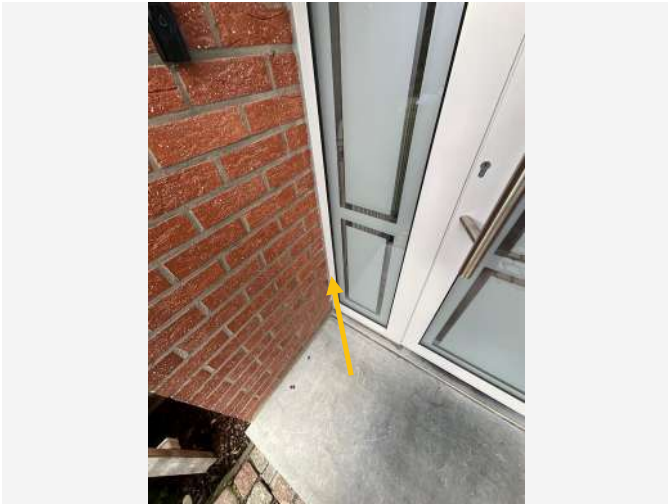
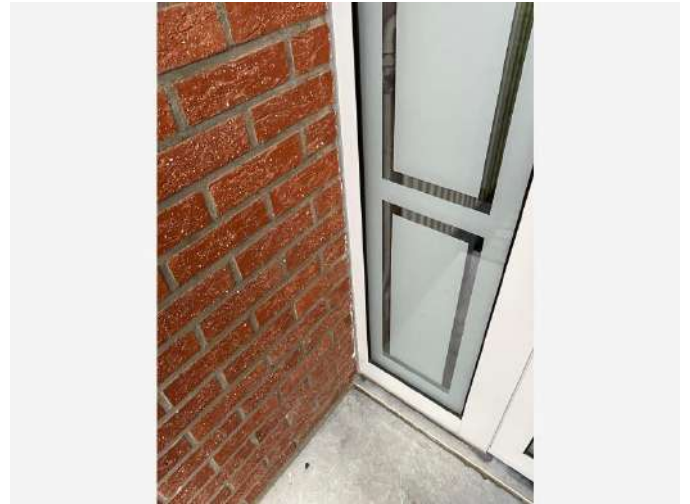
## Fiche 8: Ramen recent

| Beschrijving | Notitie | Terug te vinden op plannen |
|---|---|---|
| Fiche 8: Ramen recent | De ramen zijn recent en de kit van de ramen is zacht en elastisch en niet asbest verdacht. Zie bewijsdocumenten voor bewijs. | - |
