# Asbestinventarisatetest

Vorstsesteenweg 140, 1601 Sint-Pieters-Leeuw

Attestnummer : 20260129-000340.000

Uitgegeven op : 29.01.2026

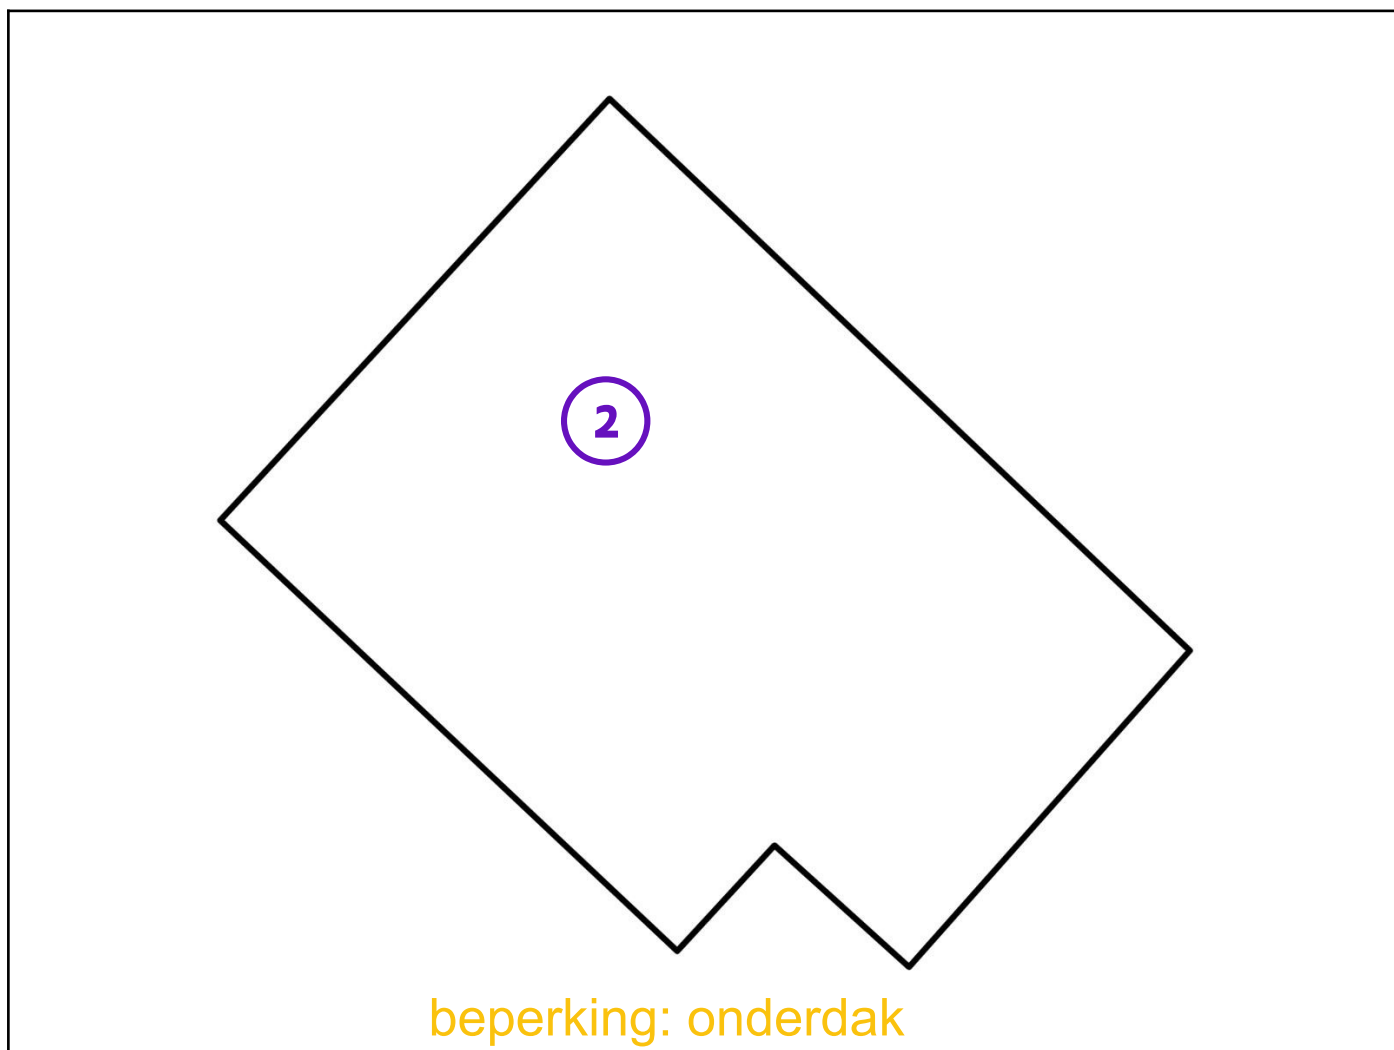
## Plan 1.4: Bovenaanzicht

Beschrijving	Type	Actie
1. Onderdak	Beperking	-
2. Binnenzijde schouw	Beperking	-

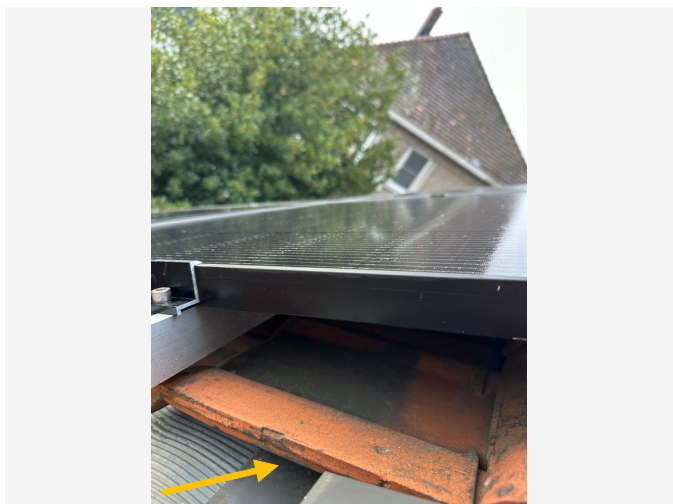
Situeringfoto

**Reden:** Er is geen volledige risicobeoordeling mogelijk

**Uitleg van de asbestdeskundige:** Het is niet mogelijk om de dakpannen voldoende op te heffen en zo het onderdak te onderzoeken.

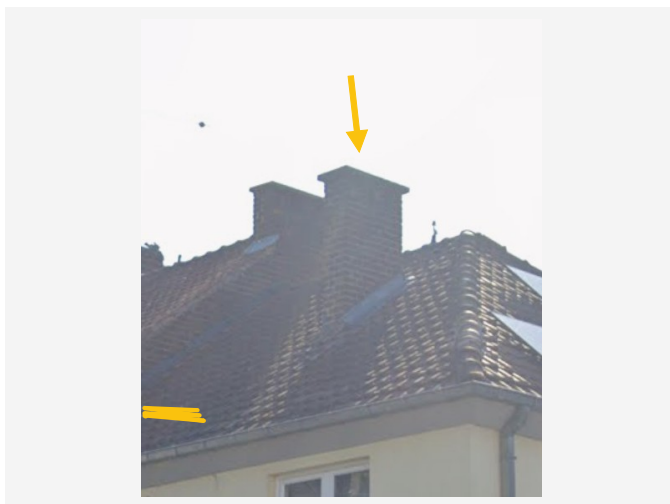
*Situeringfoto*

**Reden:** Het te onderzoeken materiaal situeert zich hoger dan 3,50 m te rekenen vanaf een veilige ondergrond

**Uitleg van de asbestdeskundige:** Het is niet mogelijk om de binnenzijde van de gemetselde schouw te onderzoeken.

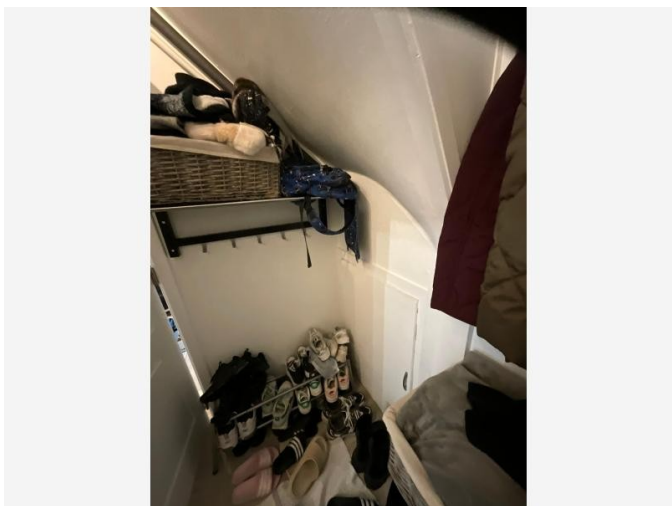
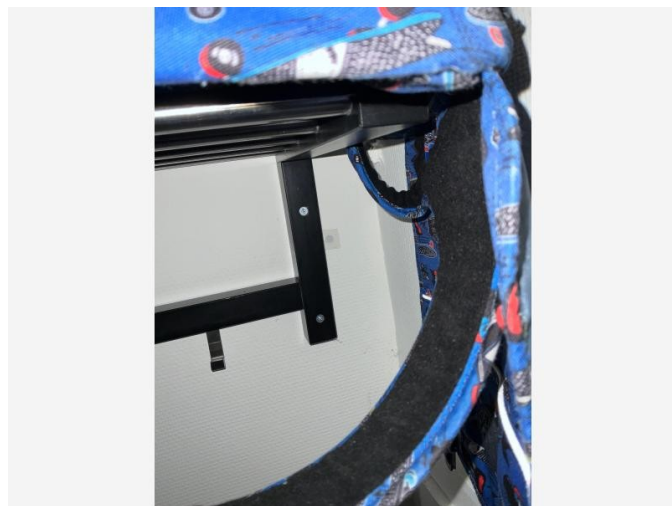
## Fiche 3: Pleisterwerk muren

Geen asbest

#	Type	Referentie	Resultaat
3.1	Mengmonster	PLM	Geen asbest

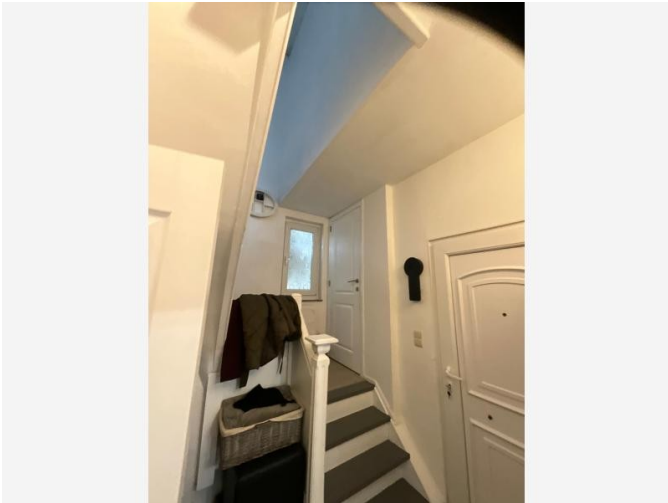
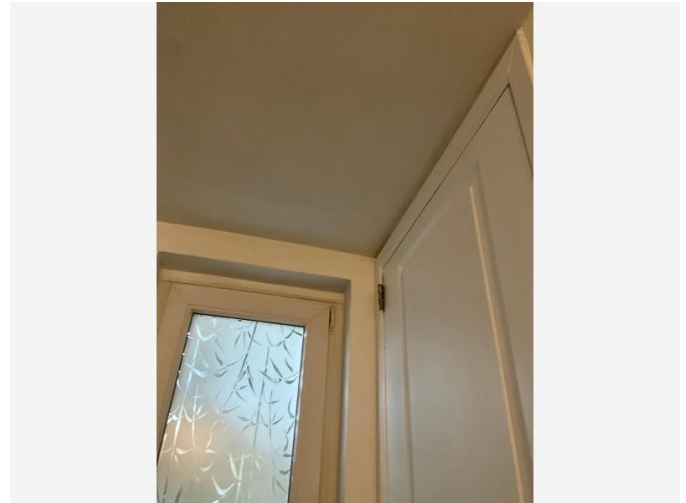
Geen asbest

#	Type	Referentie	Resultaat
4.1	Puntmonster	PLPL	Geen asbest
