# Asbestinventarisatattest

Kallist Fimmerslaan 10, 2260 Westerlo

Attestnummer : 20260125-000119.000

**Niet-asbestveilig**

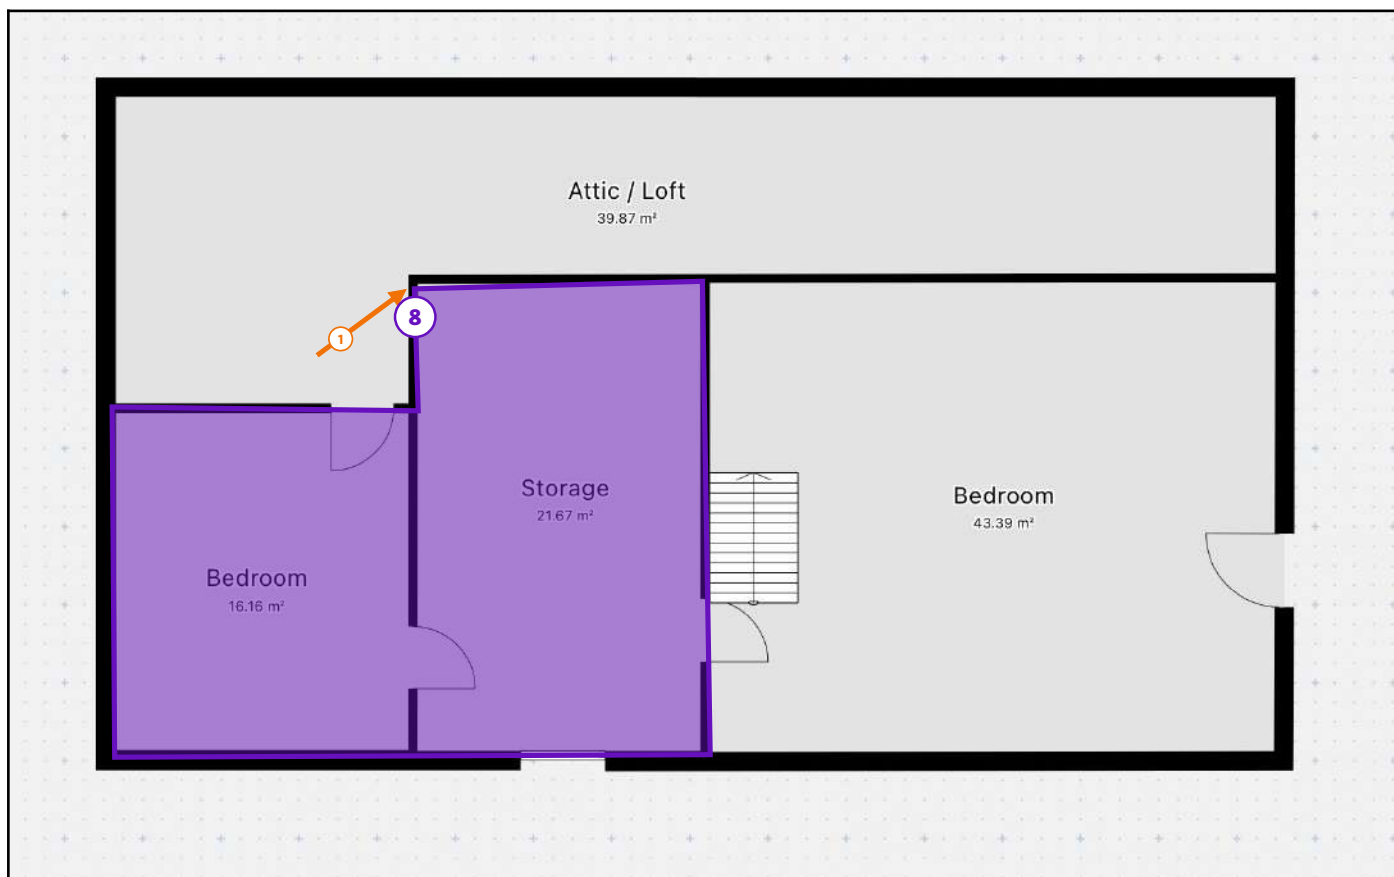
## Plan 1.4: Verdieping - andere toepassingen

| Beschrijving | Type | Actie |
|---|---|---|
| 1. Roetluik | Asbestmateriaal | <a href="#">Verwijderen</a> |

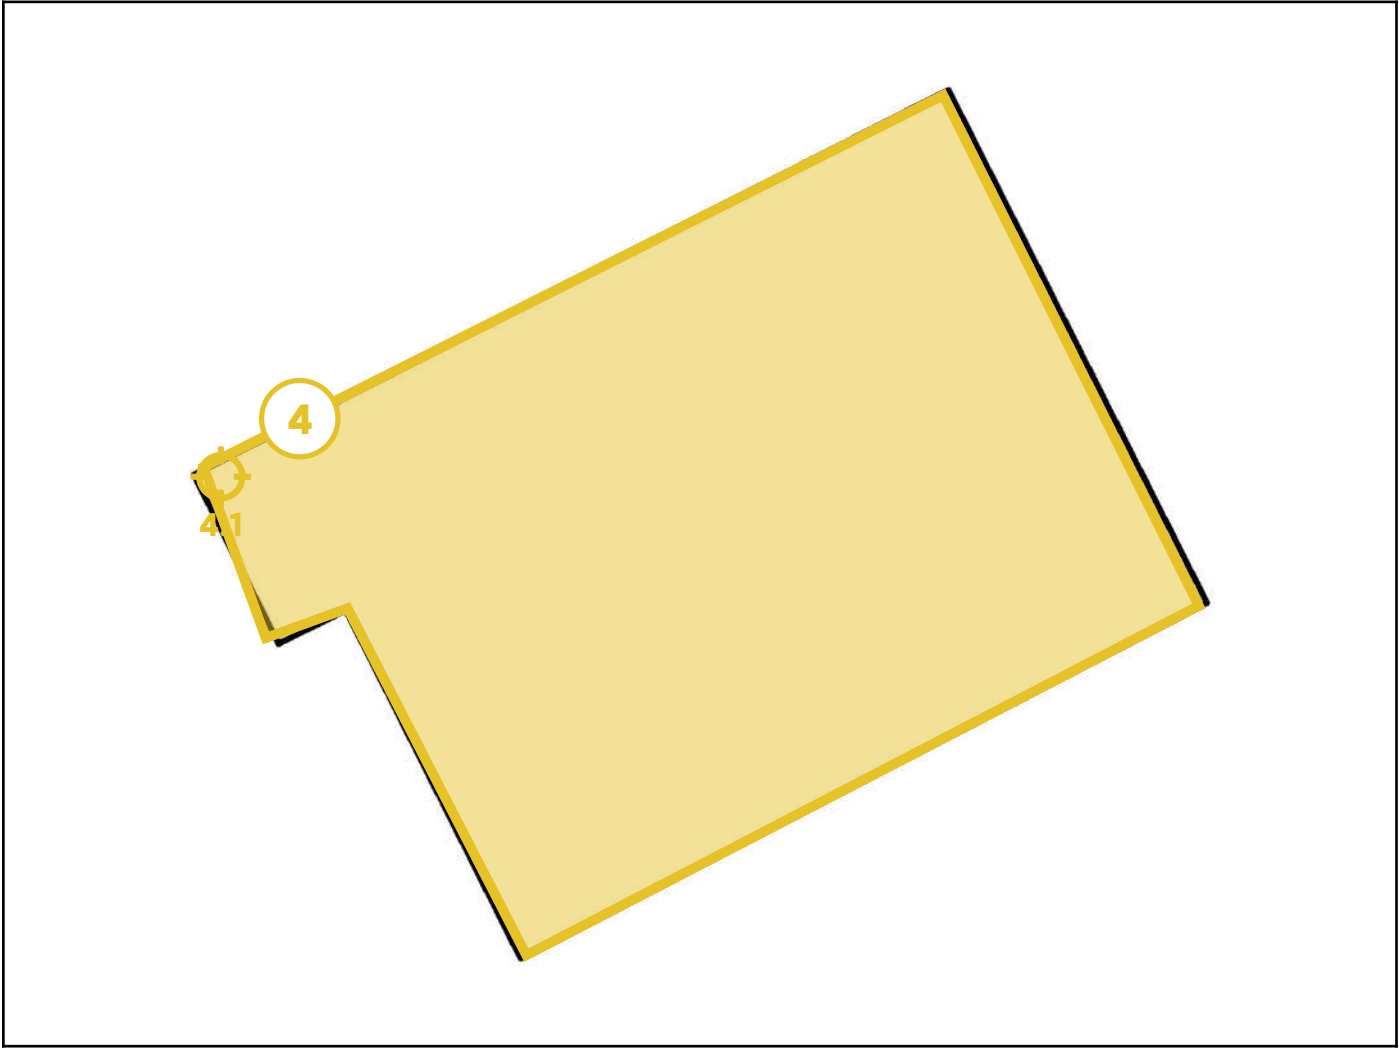
# Plan 1.5: Onderdak

| Beschrijving | Type | Actie |
|---|---|---|
| 4. Onderdak (type Menuiserite) | Asbestmateriaal | Zorgvuldig beheren |

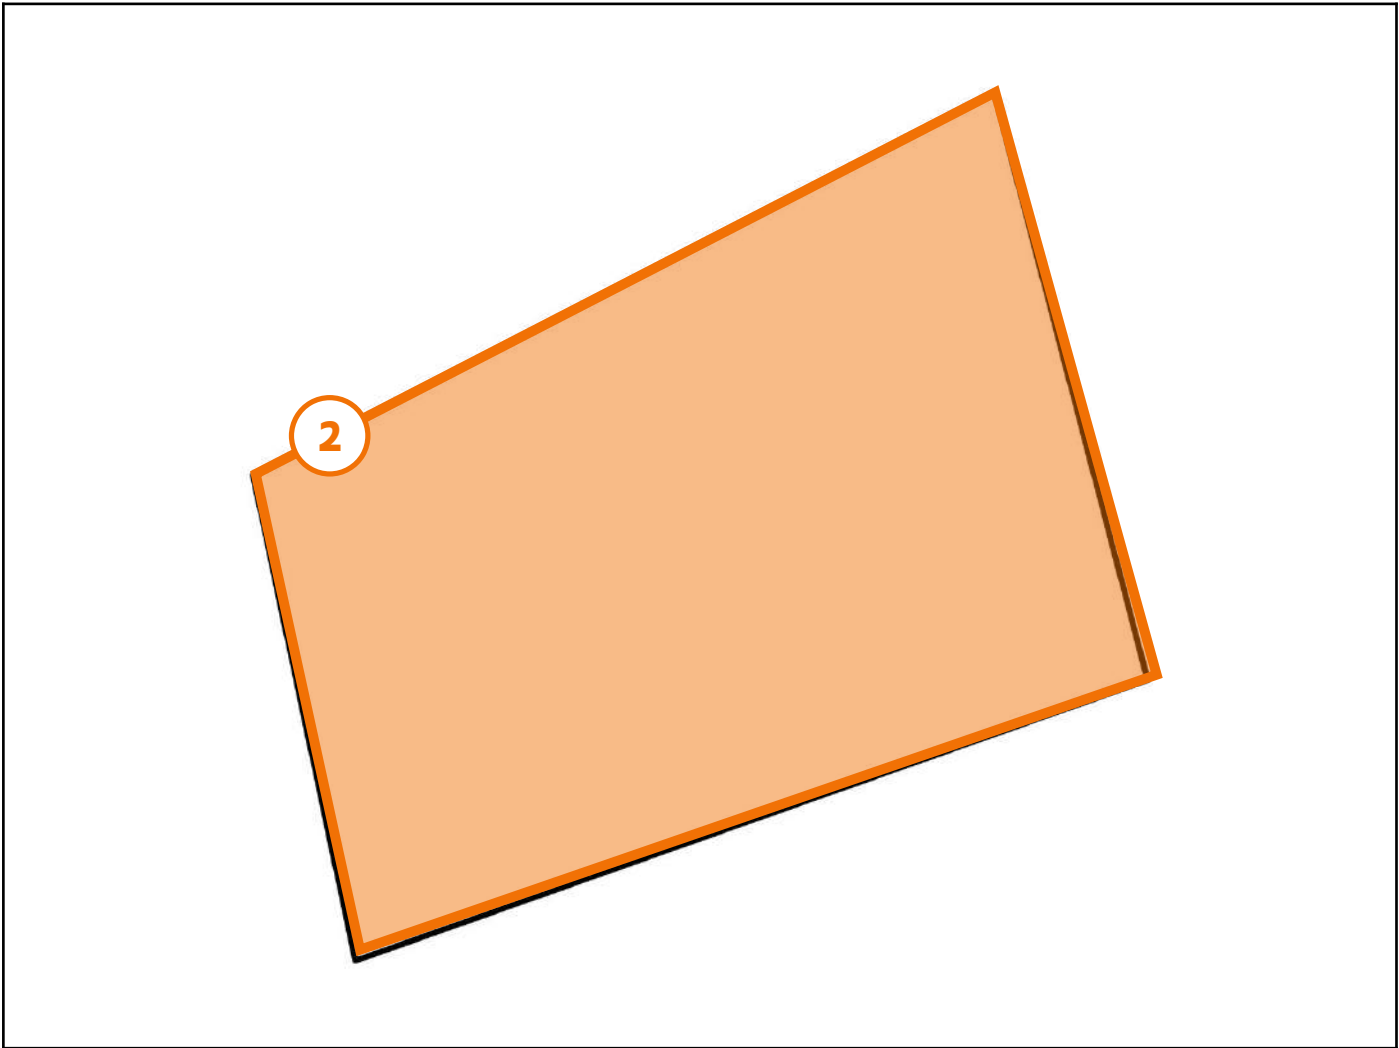
# Plan 3.1: Constructie plan

| Beschrijving | Type | Actie |
|---|---|---|
| 2. Brievenbus | Asbestmateriaal | Verwijderen |

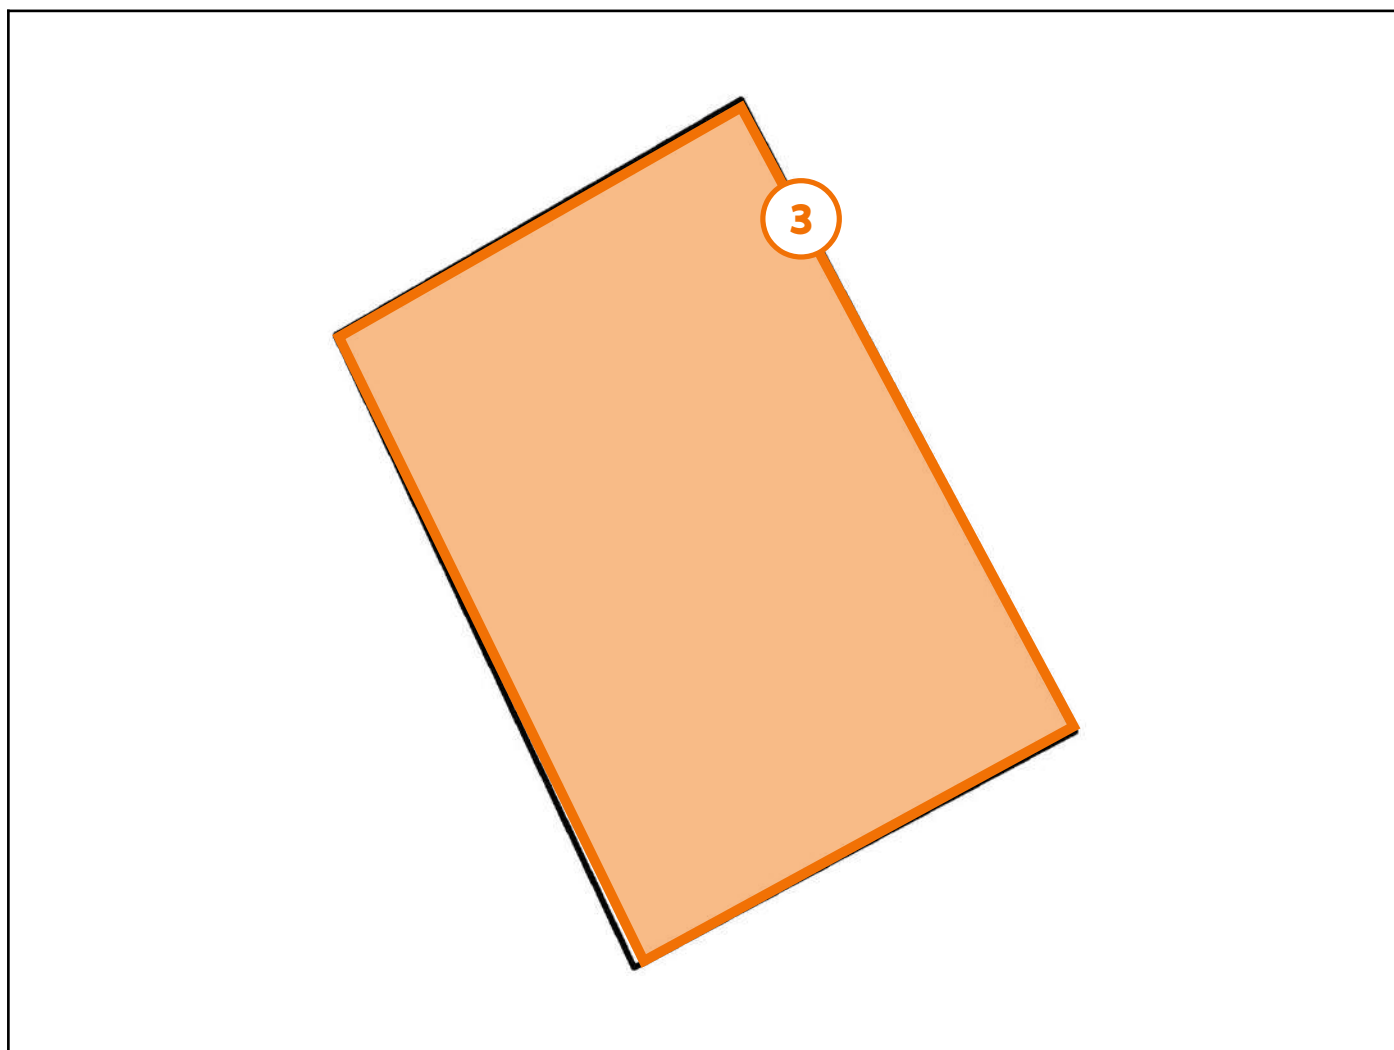
## Plan 5.2: Afdak plan - golplaten op roofing onder begroeiing

| Beschrijving | Type | Actie |
|---|---|---|
| 3. Golfplaten afdak | Asbestmateriaal | <a href="#">Verwijderen</a> |

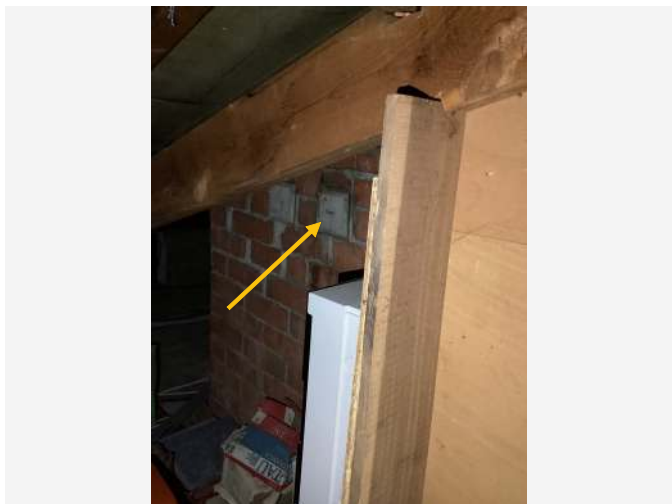
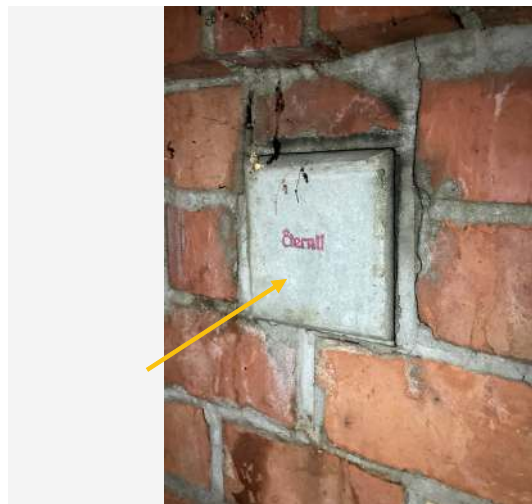
| Eindbeoordeling materiaalarisico | Verhoogd materiaalarisico en/of verhoogde kans op vezelvrijgave |

| Asbestsoort (vezeltype) | Crocidoliet aanwezig |
| Toestand van het materiaal | Licht beschadigd, licht verweerd. Intact calciumsilicaatmateriaal of categorie III 'gebondenheid' |

| Beschrijving | Roetluik |

Verwijderen

- Zorg voor een veilig beheer. Vermijd het beschadigen van het asbestmateriaal. Controleer de toestand jaarlijks op wijzigingen.
- Voer bijkomende staalname(s) uit.

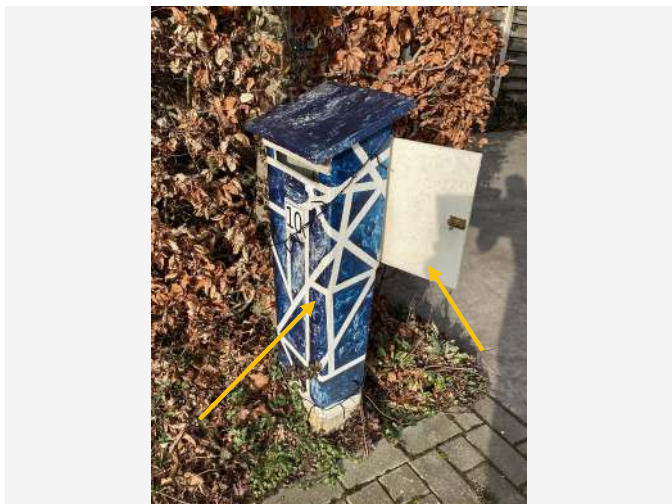
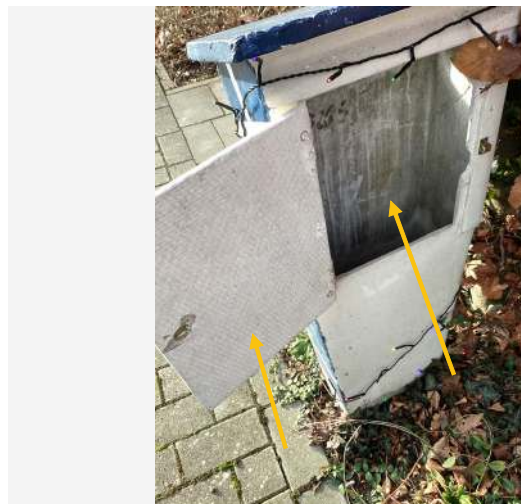
| Eindbeoordeling materiaalarisico | Verhoogd materiaalarisico en/of verhoogde kans op vezelvrijgave |

| Asbestsoort (vezeltype) | Crocidoliet aanwezig |
| Toestand van het materiaal | Matig beschadigd, matig verweerd |

| Beschrijving | Brievenbus |

**Verwijderen**

- Verwijder dit asbestmateriaal zo snel mogelijk. Volg de toestand goed op.
- Voer bijkomende staalname(s) uit.

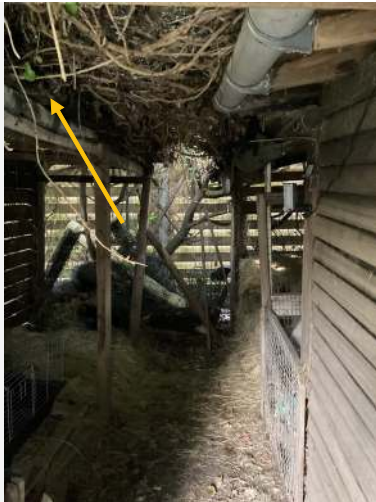
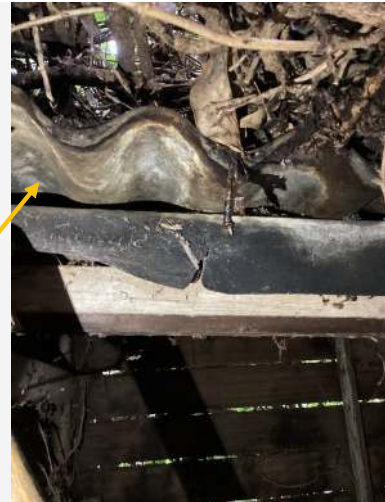
Het asbestmateriaal valt onder de mijlpaal van 2034.

Verwijderen

- Verwijder dit asbestmateriaal zo snel mogelijk. Volg de toestand goed op.
- Hemelwater dat afspoelt van asbestcement daken of gevels kan asbestdeeltjes bevatten. Gebruik het enkel voor gesloten circuits (bv. spoelen toiletten). Reinig na het vervangen van het dak of de gevel de dakgoten en regenwaterput of -ton om asbesthoudend sediment of slib te verwijderen
- Voer bijkomende staalname(s) uit.

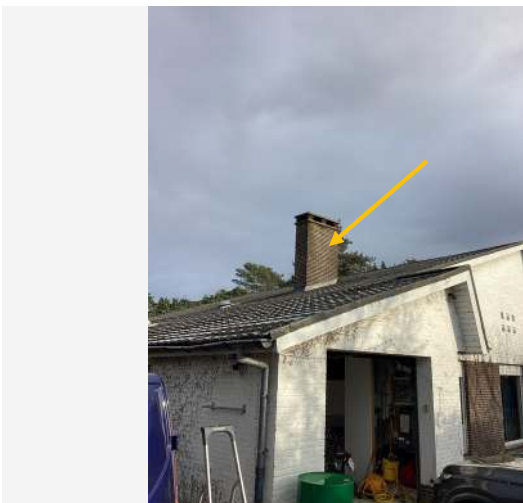
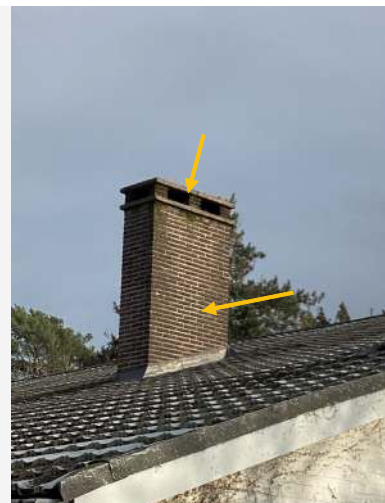
## Fiche 17: Materialen van rookgaskanelen

| Beschrijving | Notitie | Terug te vinden op plannen |
|---|---|---|
| Fiche 17: Materialen van rookgaskanalen | Er zijn geen verdachte materialen aan de rookgaskanalen te zien. Het gaat hier over een gemetste schouw met daarop 2 betonnen schouwhoeden. | Plan 1.6: Dakbedekking / rookgaskanalen |

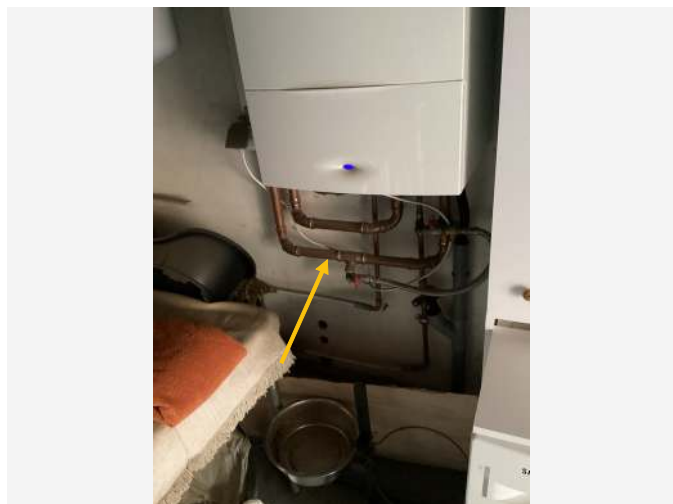
### Fiche 19: Leidingisolatie niet verdacht

| Beschrijving | Notitie | Terug te vinden op plannen |
|---|---|---|
| Fiche 19: Leidingisolatie niet verdacht | Er is geen isolatie aanwezig rond de leidingen. | Plan 1.2: Gelijkvloers - andere toepassingen |
