# Asbestinventarisatattest

Bekestraat 32, 3090 Overijse

Attestnummer : 20260123-000004.000

**Niet-asbestveilig**

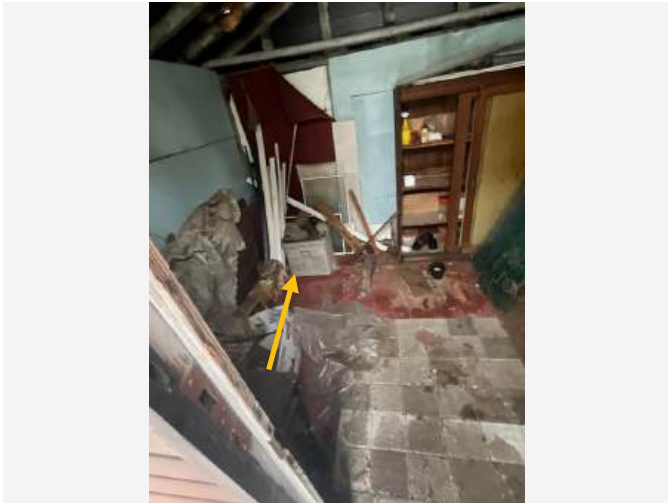
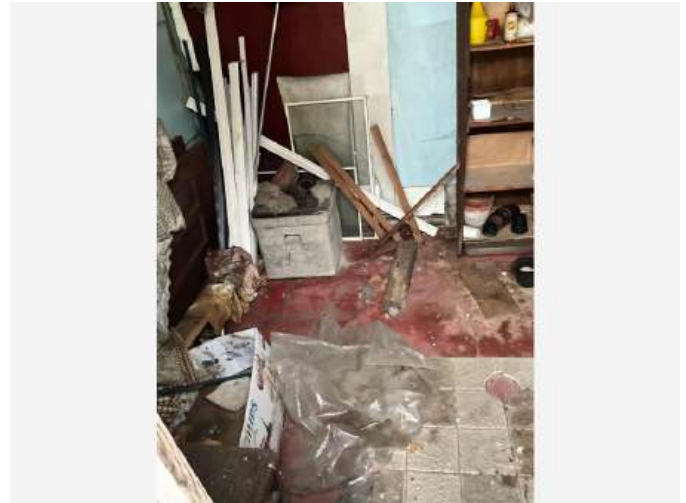
| Beschrijving | Asbestcement bloembak |
| Type afvalstof | Betreft stock-voorraad of gedemonteerde asbestmaterialen |
| Asbestmaterialen | <ul style="list-style-type: none"><li>• Bak, reservoir, kuip, bloembak</li></ul> |
| Bindmiddel van asbestmateriaal | Cement |
| Hoeveelheid (gewicht - aantal) | <ul style="list-style-type: none"><li>• 10,00 kg - 1 stuk</li></ul> |

**Dringend verwijderen**

- Verwijder het asbestafval.

- Eenvoudige handelingen: mag via doe-het-zelf of door werknemer(s) met opleidingsattest eenvoudige handelingen  
EH via doe-het zelf

Bij de gemeente of het plaatselijk containerpark kan je afsluitzakken opvragen om het afval dubbel te verpakken en het af te voeren als hechtgebonden materiaal naar het containerpark. Bescherm jezelf voldoende met de nodige PBM's

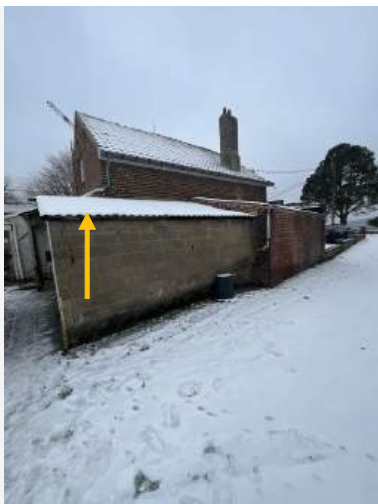
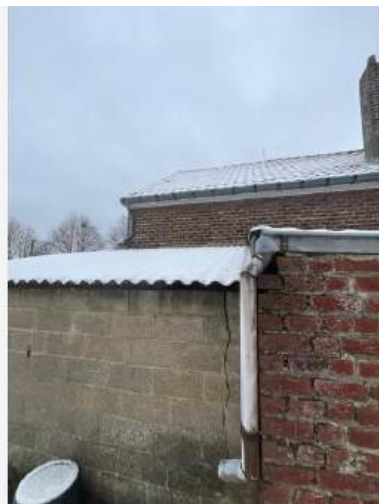
| Opmerking | <p>De golfplaten zijn visueel en volgens expertise als asbestverdacht beschouwd.</p> <p>De vermelde oppervlaktes, diktes en volumes betreffen een beredeneerde schatting. Er worden geen rechten verleend aan deze oppervlaktes/diktes/volumes.</p> |

Indien mogelijk de ondervloer afdekken , golfplaten voorzichtig verwijderen, extra fixeren, niet breken , niet gooien, onmiddellijk verpakken of voorzichtig in container met asbest bag plaatsen. Voldoende benevelen/bevochtigen tijdens de duur van de werken. Indien golfplaten in slechte staat zijn en kans bestaat

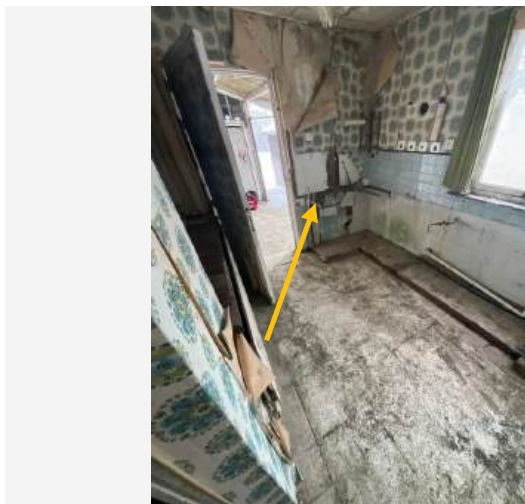
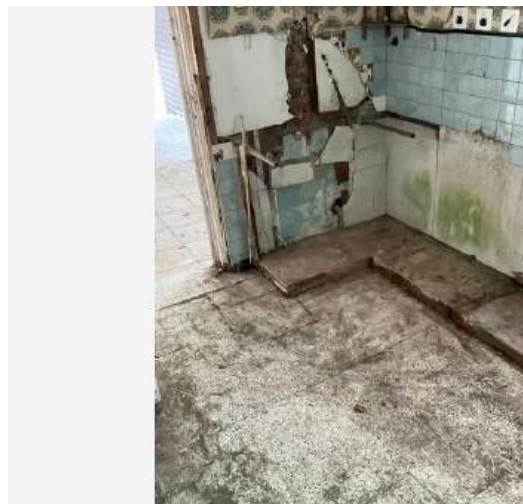
| Opmerking | De oppervlakte is een beredeneerde schatting. Er worden geen rechten verleend aan deze schatting. |

- Eenvoudige handelingen: mag via doe-het-zelf of door werknemer(s) met opleidingsattest eenvoudige handelingen  
EH via doe-het zelf : De platgen kunnen voorzichtig losgeschroefd worden, zonder de toepassing zelf te breken , extra bevochtigen om stof te voorkomen  
Standaard dragen van de nodige wegwerp beschermingsmiddelen FFP 3 masker , handschoenen en tyvec CAT III type 5-6

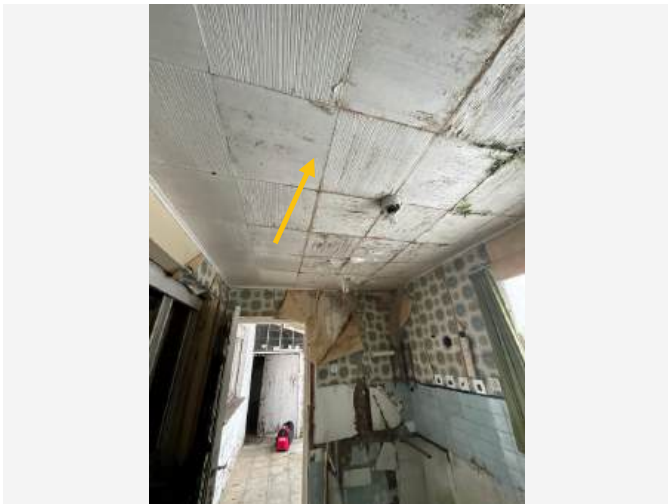
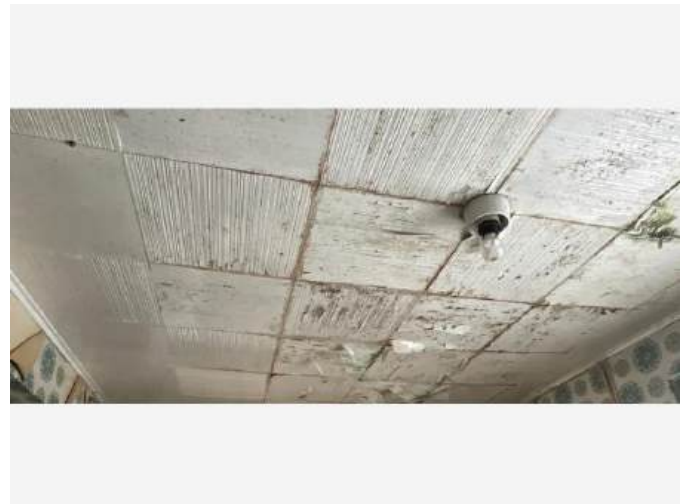
| Opmerking | <p>De vermelde oppervlaktes, diktes, gewichten en volumes betreffen een beredeneerde schatting. Er worden geen rechten verleend aan deze oppervlaktes/diktes/volumes.</p> <p>Er bevindt zich een cement plaat tegen het plafond, mogelijks is dit een asbesthoudende toepassing. Een staal kon niet genomen worden om beschadiging te vermijden (breken van de plaat). Controle/staalname aangewezen bij renovatiewerken.</p> |

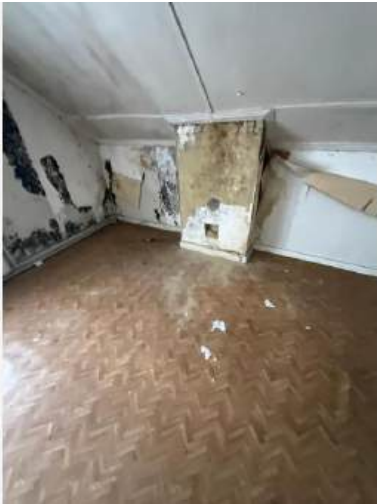
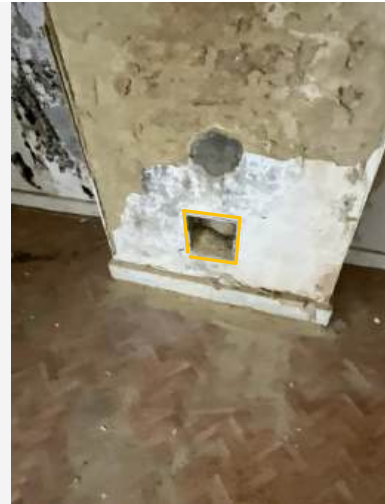
| Opmerking | De vermelde oppervlaktes, diktes, gewichten en volumes betreffen een beredeneerde schatting. Er worden geen rechten verleend aan deze oppervlaktes/diktes/volumes. |

- Eenvoudige handelingen: mag via doe-het-zelf of door werknemer(s) met opleidingsattest eenvoudige handelingen  
Het roetluikje kan voorzichtig uitgeschoven of losgebeiteld worden , extra bevochtigen om stof te voorkomen

Roetluik opening (houder - kader) Standaard dragen van de nodige wegwerp beschermingsmiddelen FFP 3 masker , handschoenen en tyvec CAT III type 5-6 , afwasbaar schoeisel Extra bevochtigen van de

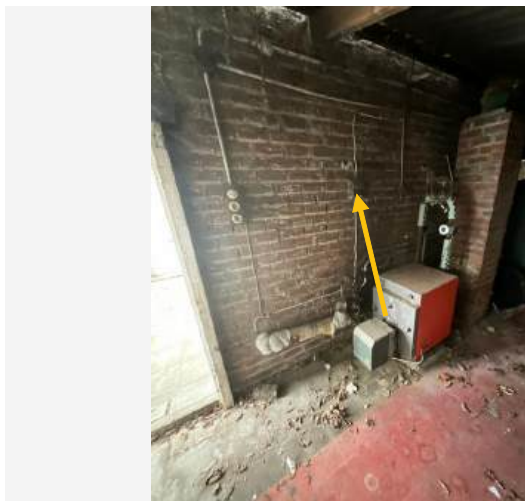
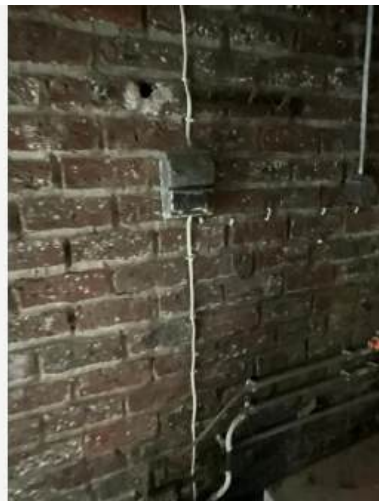
## Fiche 8: Bakeliet toep.(schakelaars-stopcontact.-verdeel dozen-radiator knoppen.

| Opmerking | <p>aantal stuks 2 , de toepassingen zijn aanwezig op verschillende plaatsen in de woning</p> <p>Het is moeilijk te bepalen of de bakeliettoepassingen in de woning ook effectief asbesthoudend zijn (het kan ook gaan om de asbestvrije variant).</p> <p>Er werd geen monster genomen o.w.v. beschadiging aan een elektrisch gerelateerde toepassing, extra controle bij verwijdering van het verdacht materiaal.</p> |

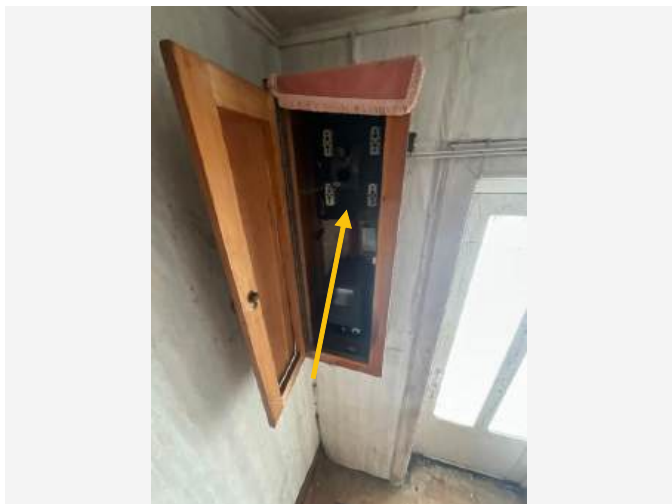
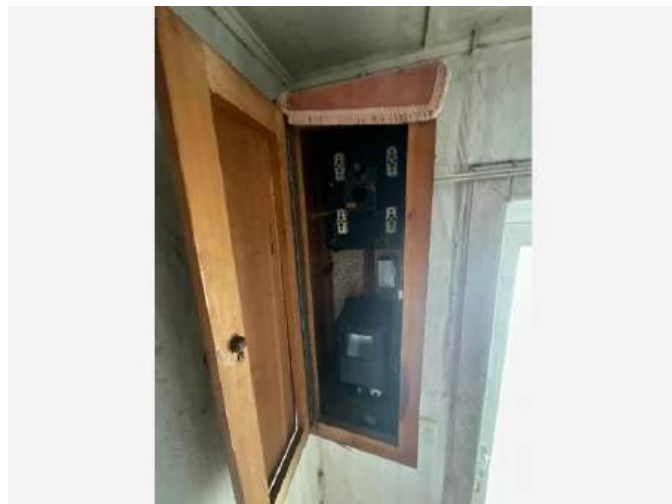
| Opmerking | Visueel verdacht beschouwd.<br><br>Aantal stuks 1<br><br>De vermelde oppervlaktes, diktes, gewichten en volumes betreffen een beredeneerde schatting. Er worden geen rechten verleend aan deze oppervlaktes/diktes/volumes. |

- Eenvoudige handelingen: mag via doe-het-zelf of door werknemer(s) met opleidingsattest eenvoudige handelingen  
EH via doe-het zelf : De dorpels of tabletten kunnen voorzichtig losgebeiteld worden, zonder de toepassing zelf te breken , extra bevochtigen om stof te voorkomen  
Standaard dragen van de nodige wegwerp beschermingsmiddelen FFP 3 masker , handschoenen en tyvec CAT III type 5-6  
Verpakken in plastic folie en afvoeren naar het containerpark als hechtgebonden asbestafval.  
Zie ook link Zie <https://ovam.vlaanderen.be/wie-mag-wat-verwijderen>  
<https://ovam.vlaanderen.be/voorzorgsmaatregelen-bij-asbestverwijdering>

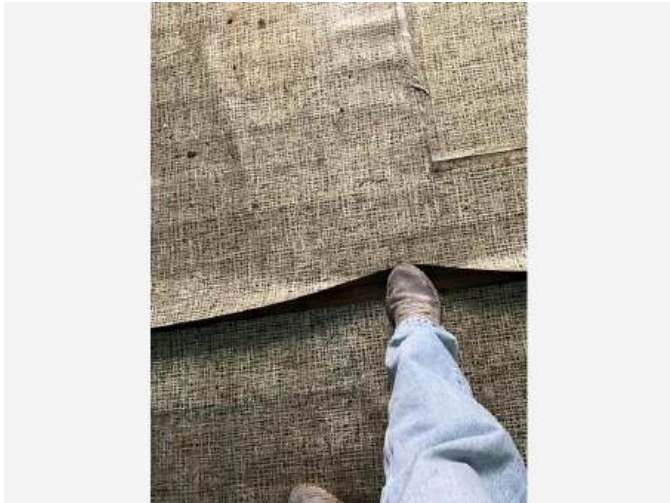
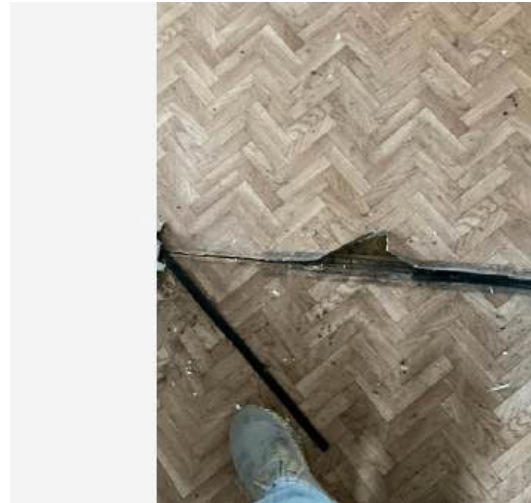
## Fiche 13: Vinylvloer niet verdacht.

| Basis voor advies | De asbestdeskundige beoordeelt het materiaal als niet-asbestverdacht. |

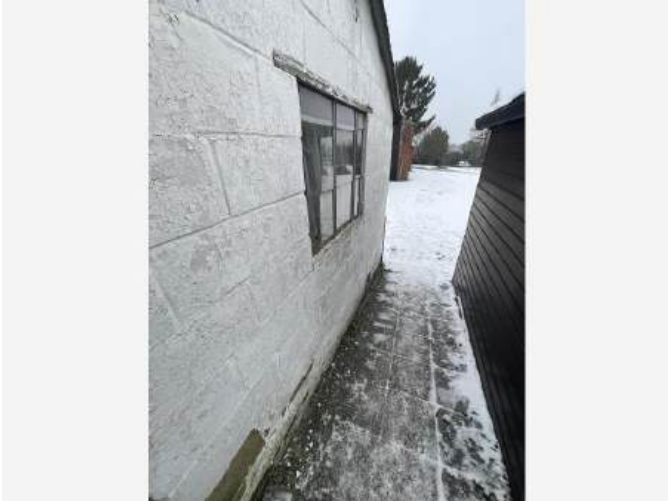
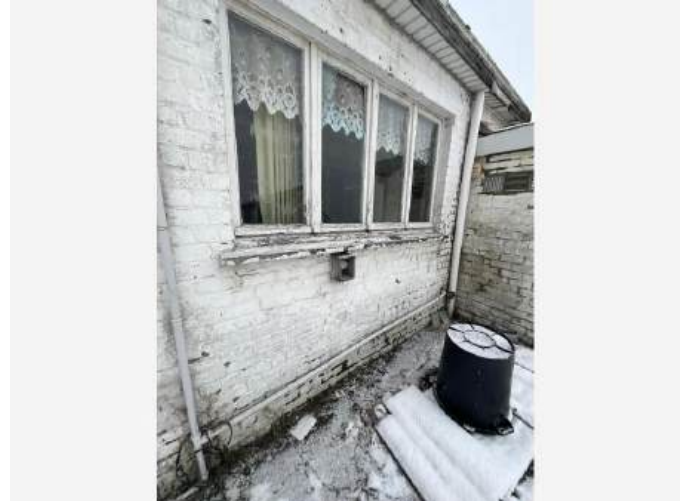
## Fiche 18: Stopverf

| Opmerking | <p>hoeveelheden betreft 12 lm</p> <p>Het gewicht en lm is een beredeneerde schatting. Er worden geen rechten verleend aan deze oppervlaktes. De dikte is een schatting die voorkomt uit de monsterplaatsen en is daarom niet altijd representatief.</p> |

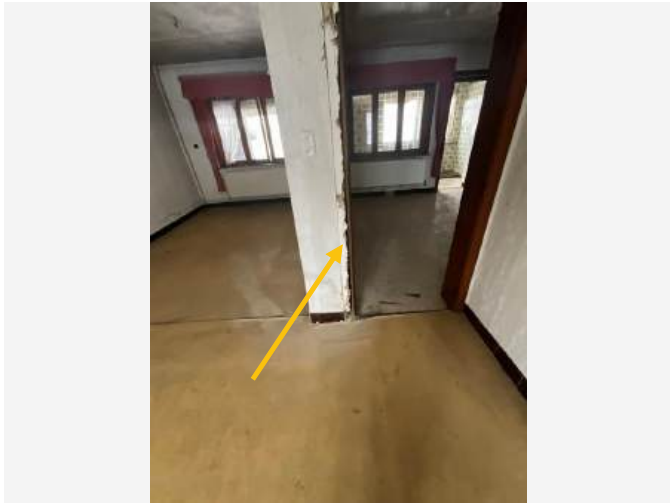
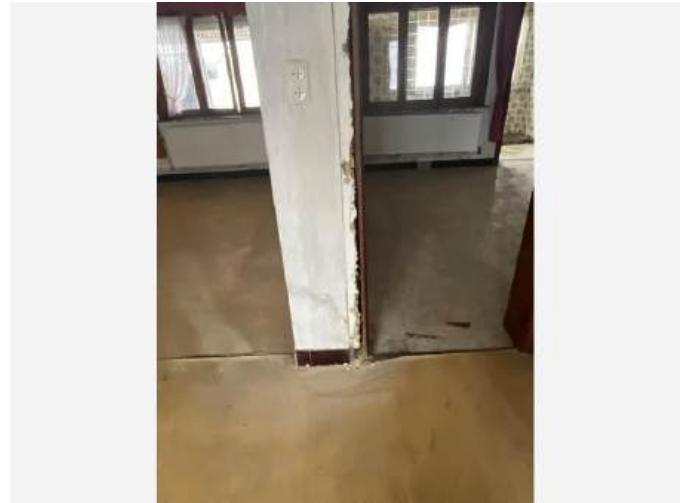
| Opmerking | De opgegeven oppervlaktes betreffen een schatting. Staal genomen in traphal, individuele ruimte. Stkpl en natte ruimtes niet bepleisterd. |

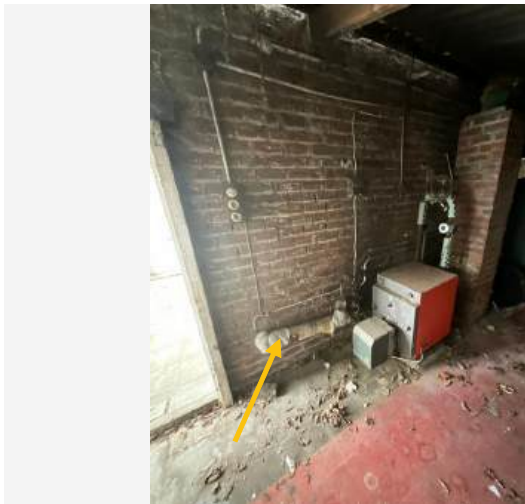
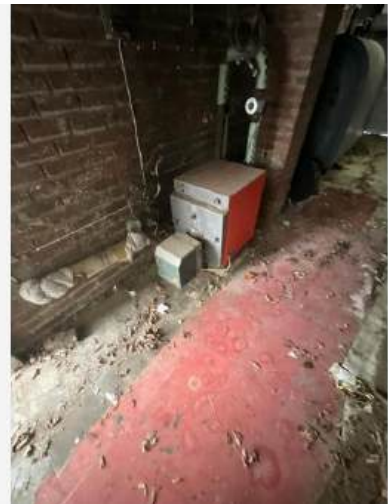
## Fiche 25: Leidingisolatie: niet verdacht

| Beschrijving | Notitie | Terug te vinden op plannen |
|---|---|---|
| Fiche 25: Leidingisolatie: niet verdacht | De thermische isolatie is visueel als niet-asbestverdacht beoordeeld. | Plan 1.4: Plan Gelijkvloers |
