# Asbestinventarisatetest

Oostmoer 24, 9950 Lievegem

Attestnummer : 20260213-000035.000

**Niet-asbestveilig**

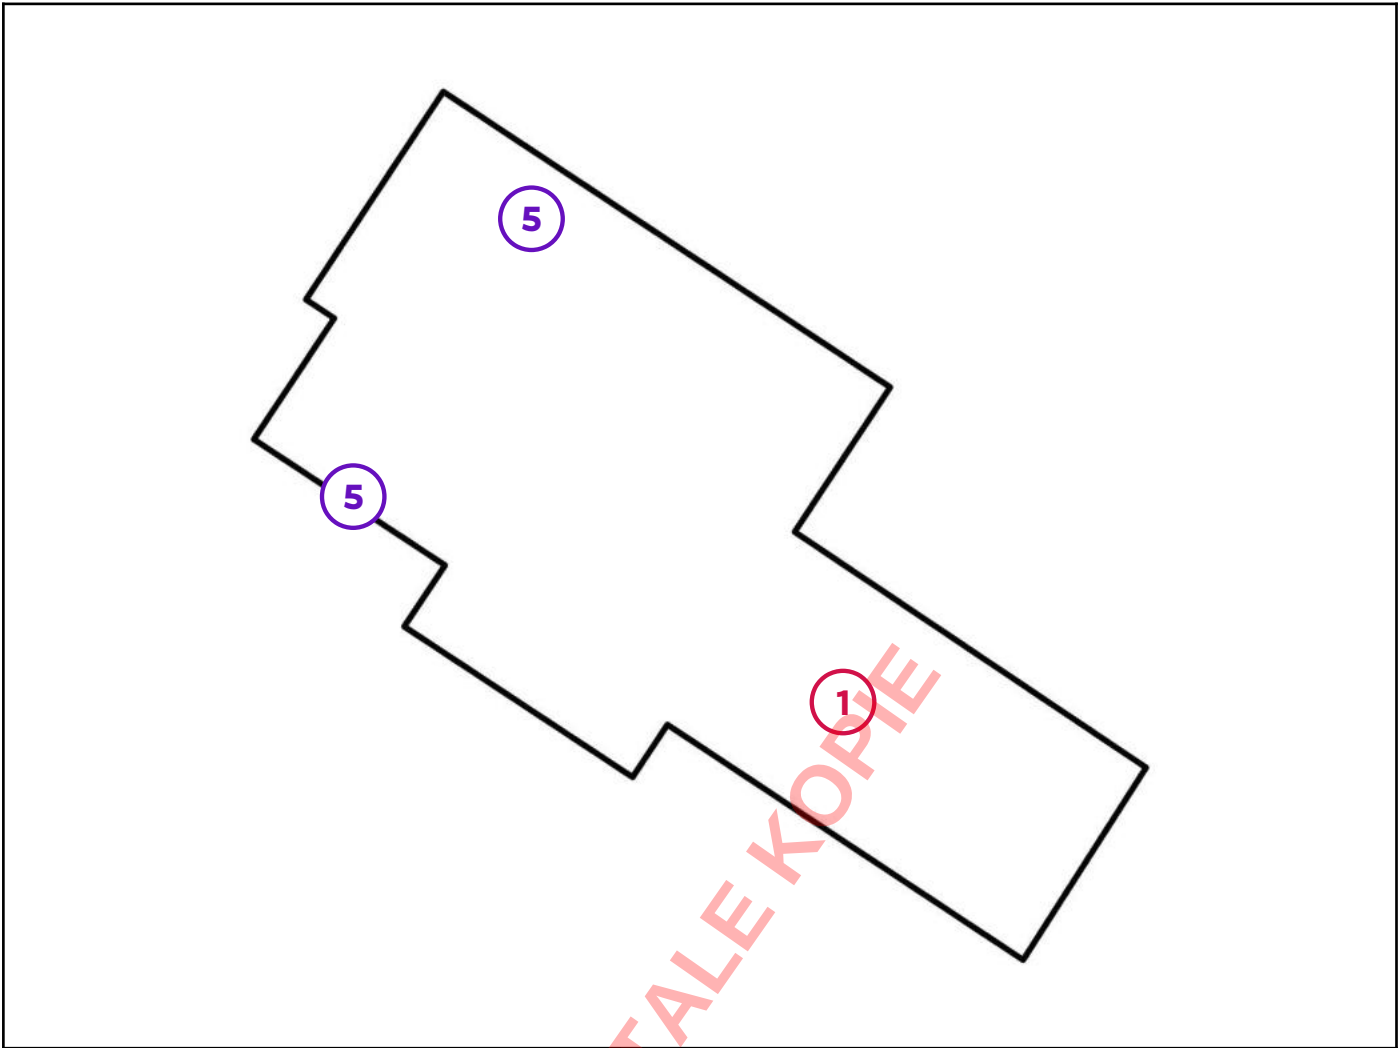
# Plan 1.2: Woning plan

| Beschrijving | Type | Actie |
|---|---|---|
| 1. Rookgaskanaal achterbouw | Asbestmateriaal | Dringend verwijderen |
| 5. Schouw(en) - Hoger dan 3,5 meter | Beperking | - |

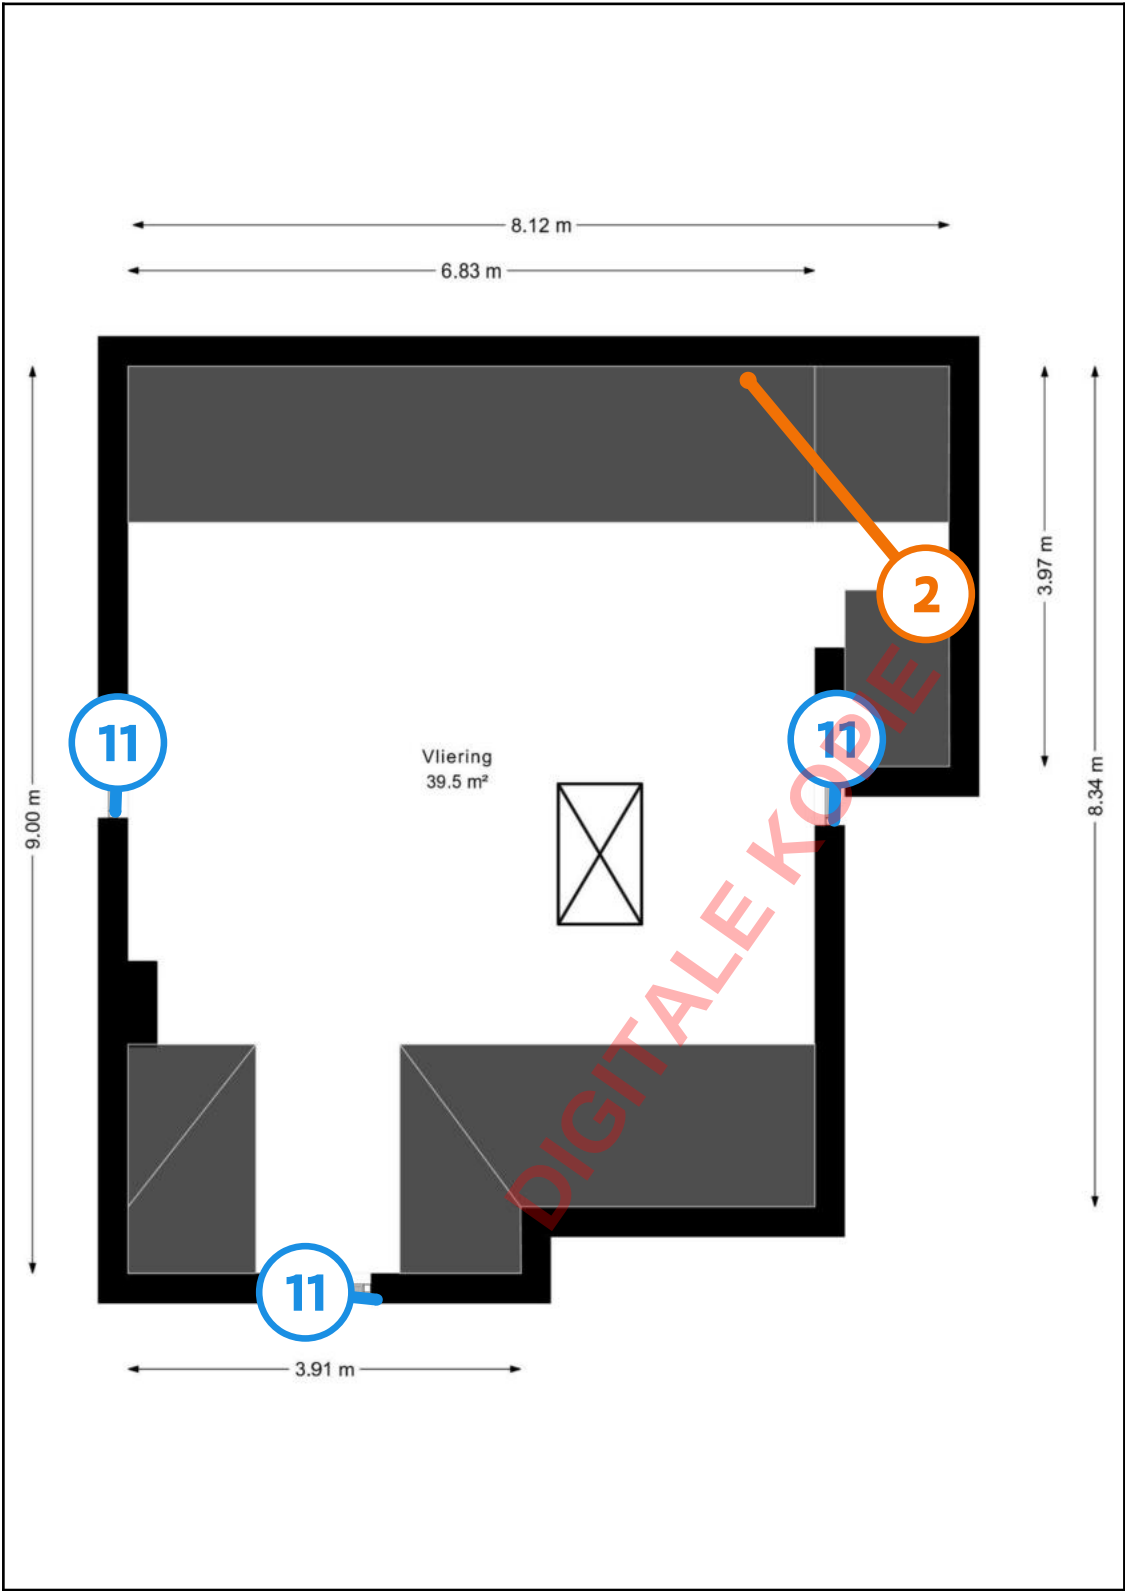
# Plan 1.11: Vliering

| 2. Rookgaskanaal zolder | Asbestmateriaal | <a href="#">Verwijderen</a> |

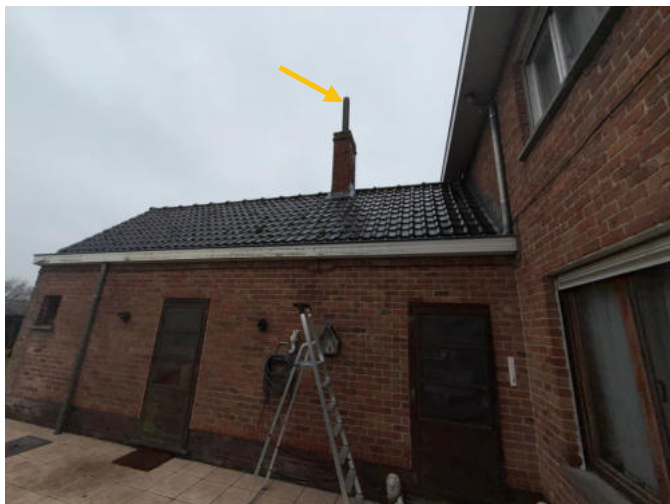
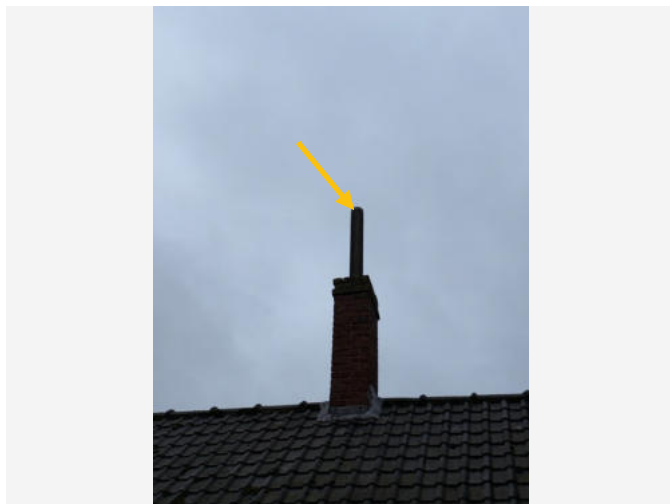
| Eindbeoordeling materiaalarisico | Hoog materiaalarisico en/of hoge kans op vezelvrijgave |

| Asbestsoort (vezeltype) | Crocidoliet aanwezig |
| Toestand van het materiaal | Matig beschadigd, matig verweerd |

| Beschrijving | Rookgaskanaal achterbouw |
| Opmerking | Kachel aanwezig in onderliggende |

**Dringend verwijderen**

- Scherm in afwachting van verwijdering het asbestmateriaal af van luchtstromingen en verstoring: bijvoorbeeld door het te verpakken, te fixeren, af te dekken, signalisatie - afbakening aan te brengen, ...
- Verwijder dit asbestmateriaal zo snel mogelijk. Volg de toestand goed op.
- Voer bijkomende staalname(s) uit.

Wij adviseren om dit te laten verwijderen door een aannemer met opleidingsattest.

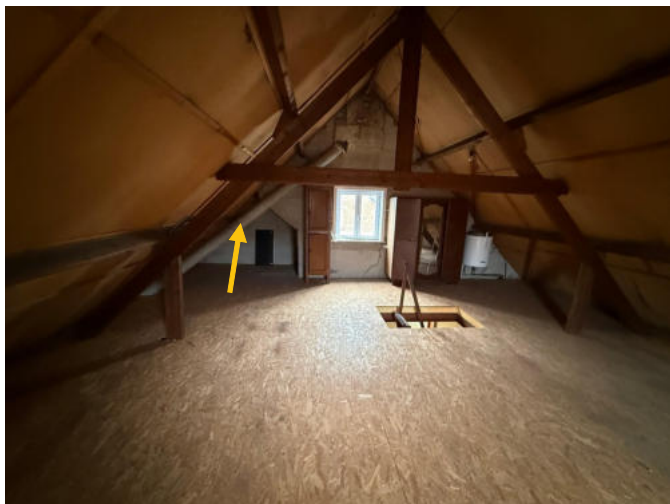
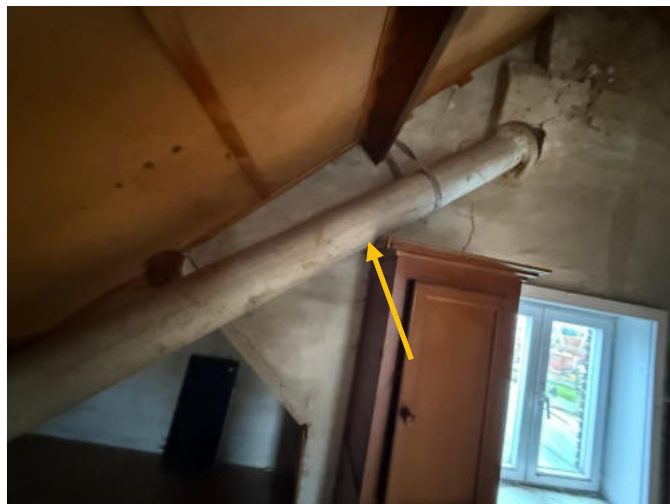
| Eindbeoordeling materiaalrisico | Verhoogd materiaalrisico en/of verhoogde kans op vezelvrijgave |

| Asbestsoort (vezeltype) | Crocidoliet aanwezig |
| Toestand van het materiaal | Licht beschadigd, licht verweerd. Intact calciumsilicaatmateriaal of categorie III 'gebondenheid' |

| Beschrijving | Rookgaskanaal zolder |
| Opmerking | Kachel aanwezig in onderliggende |

Verwijderen

- Scherm in afwachting van verwijdering het asbestmateriaal af van luchtstromingen en verstoring: bijvoorbeeld door het te verpakken, te fixeren, af te dekken, signalisatie - afbakening aan te brengen, ...
- Verwijder dit asbestmateriaal zo snel mogelijk. Volg de toestand goed op.
- Voer bijkomende staalname(s) uit.

Wij adviseren om dit te laten verwijderen door een aannemer met opleidingsattest eenvoudige handelingen.

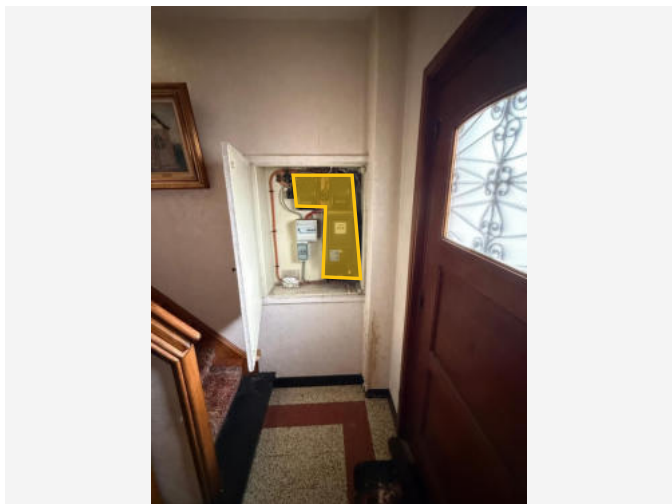
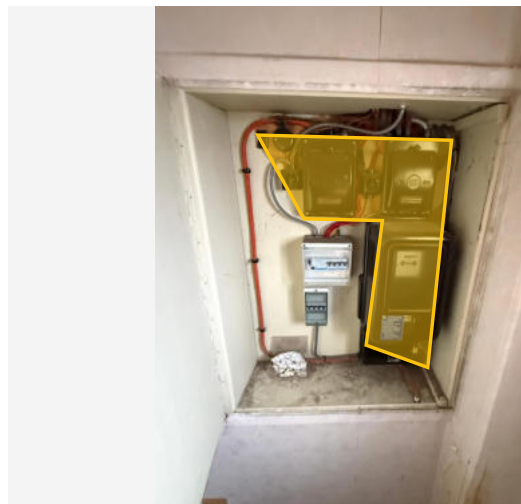
Zorgvuldig beheren

Opgelet: ook tijdens het verwijderen moet het asbest intact blijven. Verwijdering kan en moet bijgevolg in zijn geheel zonder te breken of schade aan te brengen.

U moet de toepassing tijdens en voor de verwijdering bevochtigen en/of fixeren. Dek de vloer en niet-verplaatsbare meubels af met een folie. Sluit steeds alle ramen en deuren, schakel ventilatiesystemen even uit, en vraag (niet-beschermde) derden de woning te verlaten.

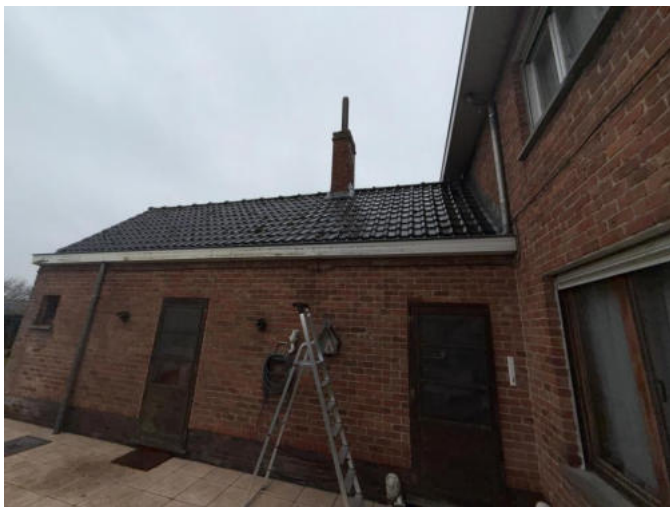
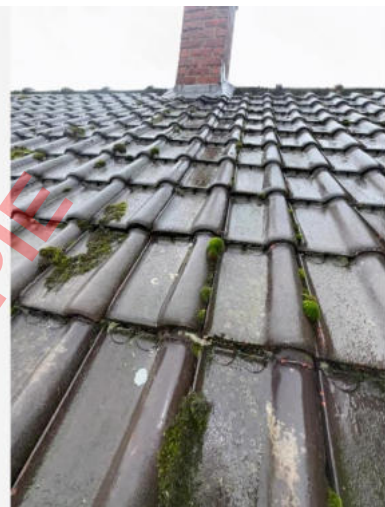
### Fiche 16: Dakbedekking

| Beschrijving | Notitie | Terug te vinden op plannen |
|---|---|---|
| Fiche 16: Dakbedekking | Het dak van de woning zijn keramische dakpannen = niet-asbestverdacht. | - |
