# Asbestinventarisatattest

Smisstraat 12, 3080 Tervuren

Attestnummer : 20260215-000185.000

Uitgegeven op : 15.02.2026

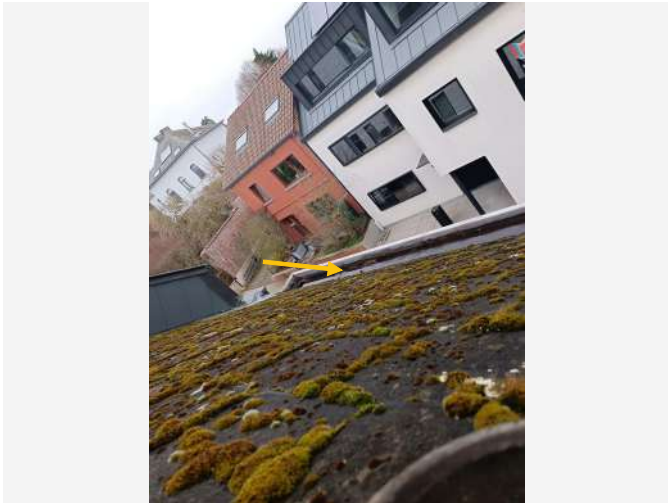
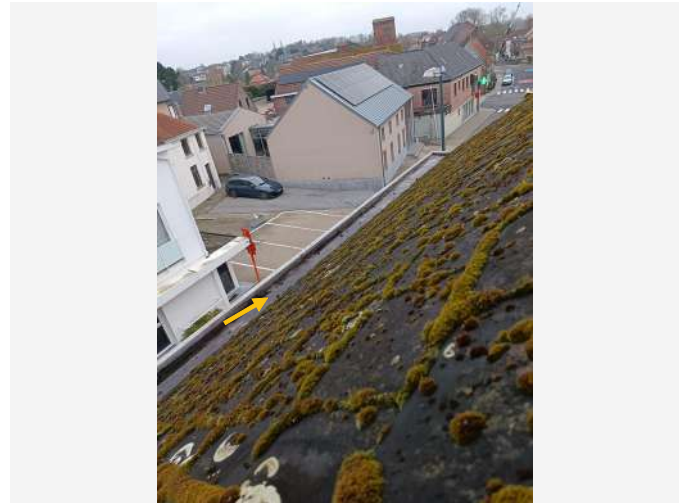
Het asbestmateriaal valt onder de mijlpaal van 2040.

**Dringend verwijderen**

| Beschrijving | Slib/sediment dakgoot |
| Bron van de resten | golfplaten |
| Gebondenheid resten | Niet hecht |

- Verwijder het asbestafval.
- Voer bijkomende staalname(s) uit.

- Eenvoudige handelingen: mag via doe-het-zelf of door werknemer(s) met opleidingsattest eenvoudige handelingen  
Reinig de dakgoten om asbesthoudend sediment of slib te verwijderen.

Voor verwijdering het slib extra bevochtigen of fixeren om stof te voorkomen , niet breken om stof te beperken .

Schep het mos in dubbel plastic zak , sluit dit luchtdicht af , en breng dit naar een erkend verwerker . Slib behoort tot niet hechtgebonden afval.

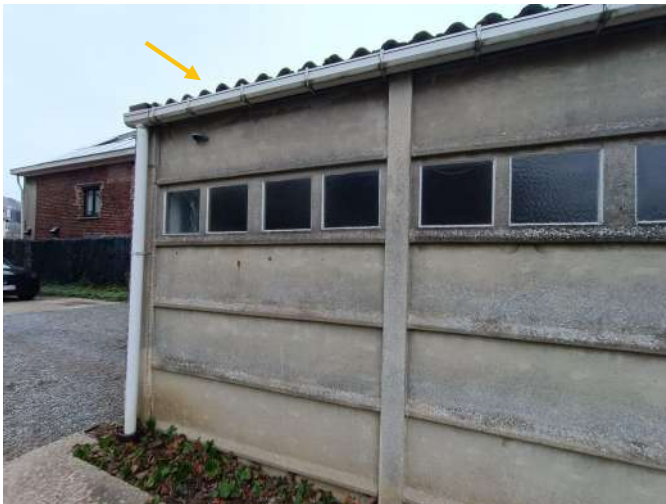
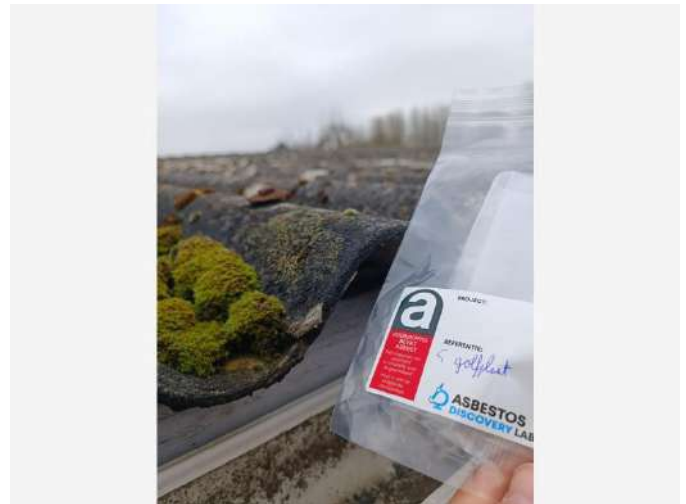
Het asbestmateriaal valt onder de mijlpaal van 2034.

**Dringend verwijderen**

| Eindbeoordeling materiaalarisico | Hoog materiaalarisico en/of hoge kans op vezelvrijgave |

| Asbestsoort (vezeltype) | Crocidoliet aanwezig |
| Toestand van het materiaal | Matig beschadigd, matig verweerd |

| # | Type | Referentie | Resultaat |
|---|---|---|---|
| 2.1 | Puntmonster | 5 | Chrysotiel, Crocidoliet |

| Beschrijving | Golfplaten (met staalname) |

- Verwijder dit asbestmateriaal zo snel mogelijk. Volg de toestand goed op.
- Hemelwater dat afspoelt van asbestcement daken of gevels kan asbestdeeltjes bevatten. Gebruik het enkel voor gesloten circuits (bv. spoelen toiletten). Reinig na het vervangen van het dak of de gevel de dakgoten en regenwaterput of -ton om asbesthoudend sediment of slib te verwijderen

- Eenvoudige handelingen: mag via doe-het-zelf of door werknemer(s) met opleidingsattest eenvoudige handelingen  
EH via doe-het zelf Standaard dragen van de nodige wegwerp beschermingsmiddelen FFP 3 masker , handschoenen en tyvec CAT III type 5-6 , afwasbaar schoeisel Indien mogelijk de ondervloer afdekken , golfplaten voorzichtig verwijderen, extra fixeren, niet breken , niet gooien, onmiddellijk dubbel verpakken , luchtdicht afsluiten of voorzichtig in container met asbest bag plaatsen. Voldoende benevelen/bevochtigen tijdens de duur van de werken. Indien golfplaten in slechte staat zijn en kans bestaat op breken : Eenvoudige handeling opgeleid personeel , alle werknemer(s) moeten wel beschikken over een opleidingsattest eenvoudige handelingen 8u Voor hechtgebonden toepassingen: Bij verwijdering door doe-het-zelf moet men dit afval dubbel en luchtdicht verpakt aandienen bij het gemeentelijk recyclagepark. Men raadpleegt best op voorhand de voorwaarden van het recyclagepark. Zie ook link Zie <https://ovam.vlaanderen.be/wie-mag-wat->

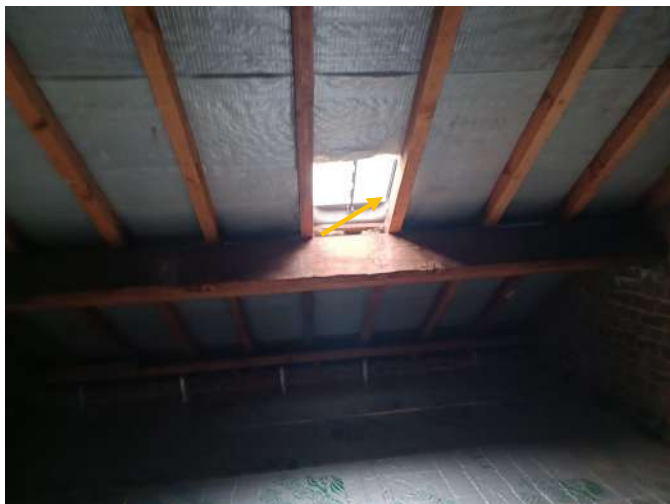
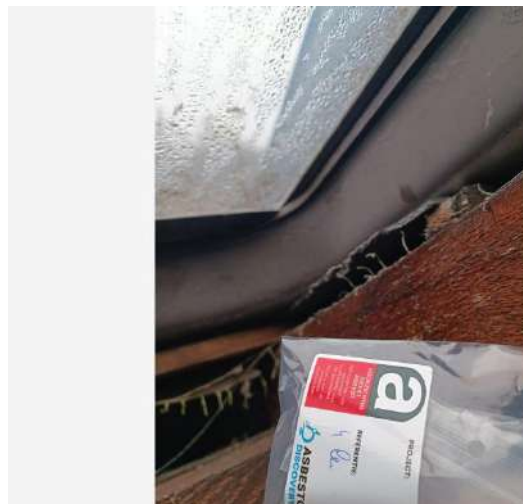
Het asbestmateriaal valt onder de mijlpaal van 2034.

Verwijderen

Reinigen/afschuren/ontmossen leien (leien mogen op geen enkele manier gereinigd of afgeschuurd worden. Totaalverbod sinds 27 april 2019)

| Eindbeoordeling materiaalrisico | Verhoogd materiaalrisico en/of verhoogde kans op vezelvrijgave |

| Asbestsoort (vezeltype) | Alleen chrysotiel |

- Verwijder dit asbestmateriaal zo snel mogelijk. Volg de toestand goed op.
- Hemelwater dat afspoelt van asbestcement daken of gevels kan asbestdeeltjes bevatten. Gebruik het enkel voor gesloten circuits (bv. spoelen toiletten). Reinig na het vervangen van het dak of de gevel de dakgoten en regenwaterput of -ton om asbesthoudend sediment of slib te verwijderen

- Eenvoudige handelingen: mag via doe-het-zelf of door werknemer(s) met opleidingsattest eenvoudige handelingen  
EH via doe-het zelf Standaard dragen van de nodige wegwerp beschermingsmiddelen FFP 3 masker , handschoenen en tyvec CAT III type 5-6 , afwasbaar schoeisel Indien mogelijk de ondervloer afdekken , leien voorzichtig verwijderen, extra fixeren, niet breken , niet gooien, onmiddellijk verpakken of voorzichtig in container met asbest bag plaatsen. Voldoende benevelen/bevochtigen tijdens de duur van de werken. Gebruik geen storkokers. Voor hechtgebonden toepassingen: Bij verwijdering door doe-het-zelf moet men dit afval dubbel en luchtdicht verpakt aandienen bij het gemeentelijk recyclagepark. Men raadpleegt best op voorhand de voorwaarden van het recyclagepark. Indien leien in slechte staat zijn en kans bestaat op breken : Eenvoudige handeling opgeleid personeel , alle werknemer(s) moeten wel beschikken over een opleidingsattest eenvoudige handelingen 8u Zie ook link Zie <https://ovam.vlaanderen.be/wie-mag-wat->

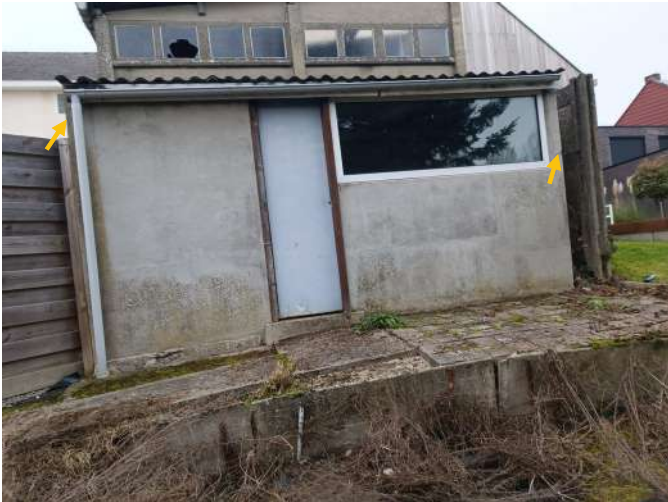
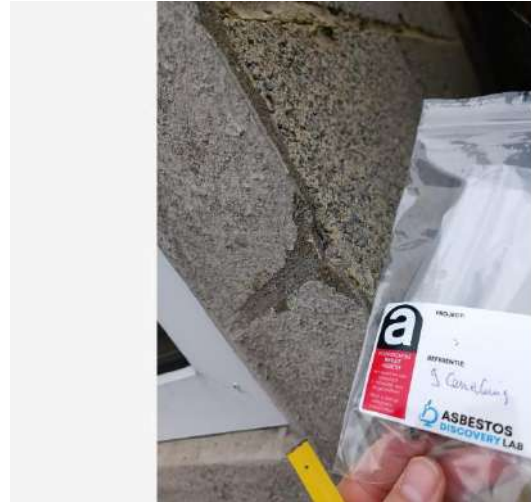
## Fiche 10: Cementering buiten achterkant garage (met staalname)

Geen asbest

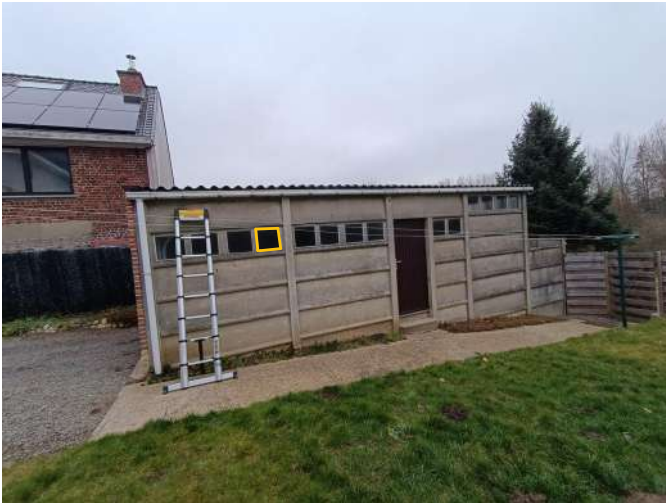
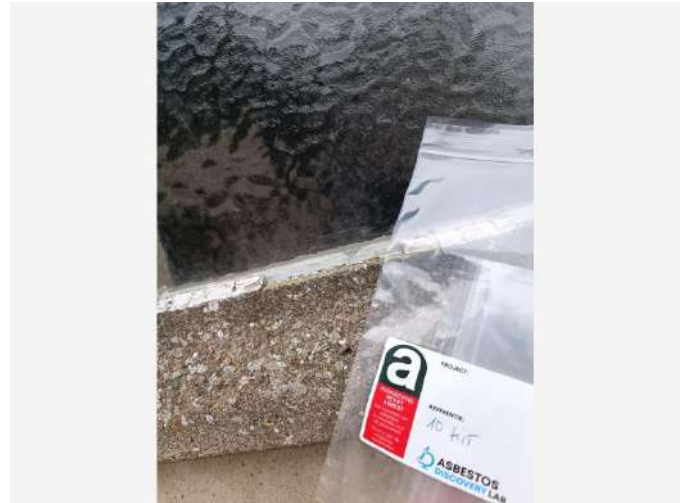
## Fiche 11: Kit kozijn-raam garage

Geen asbest

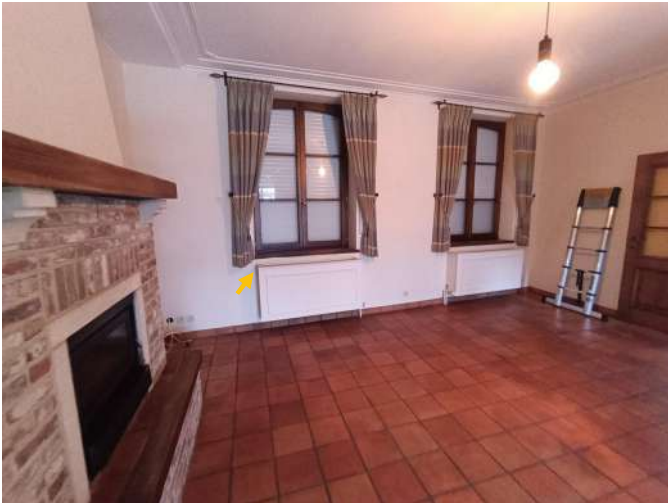
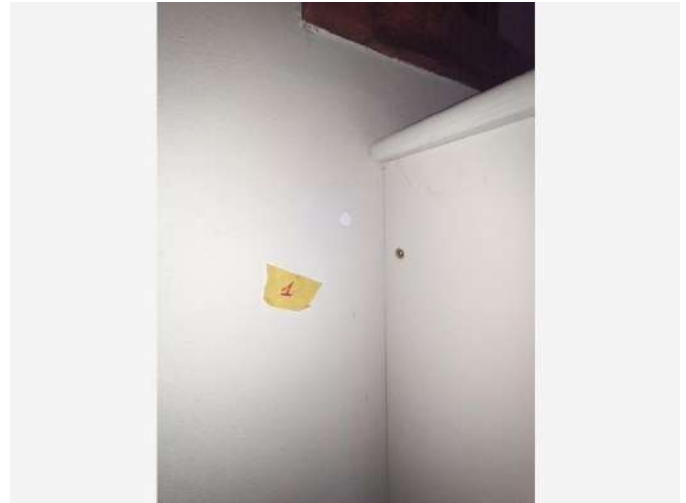
## Fiche 12: Muurpleister

Geen asbest

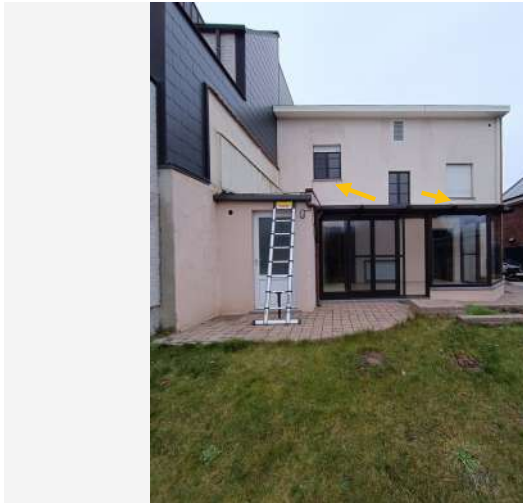
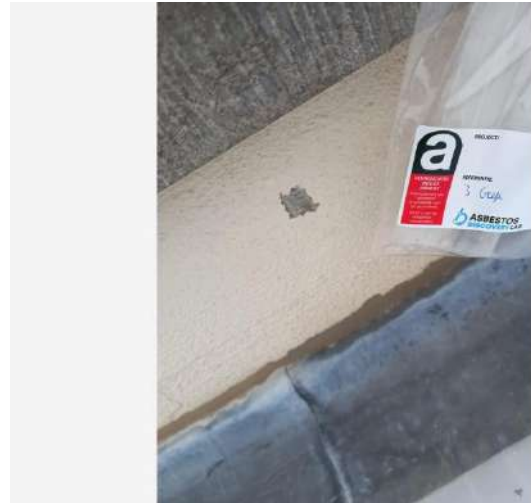
## Fiche 13: Crepi buitentoepassing (met staalname)

Geen asbest

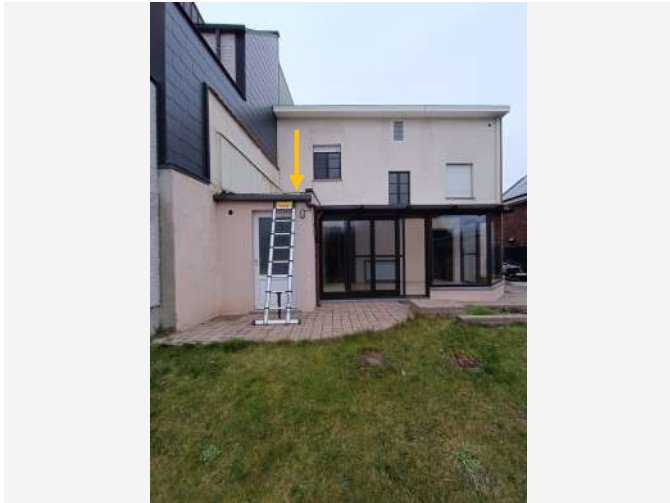
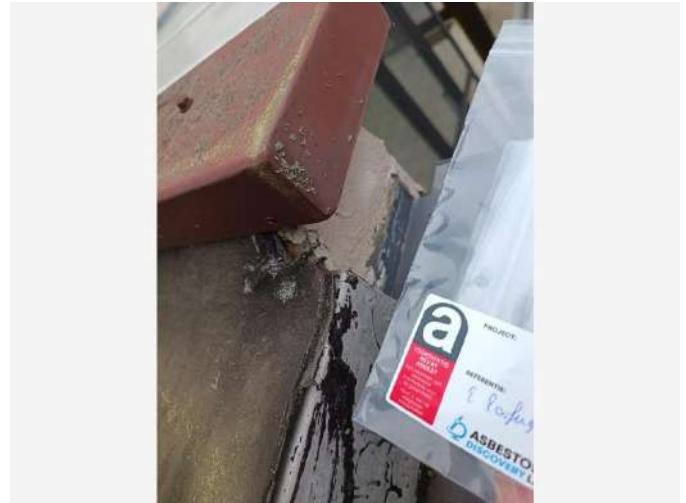
## Fiche 14: Roofing (met staalname)

Geen asbest

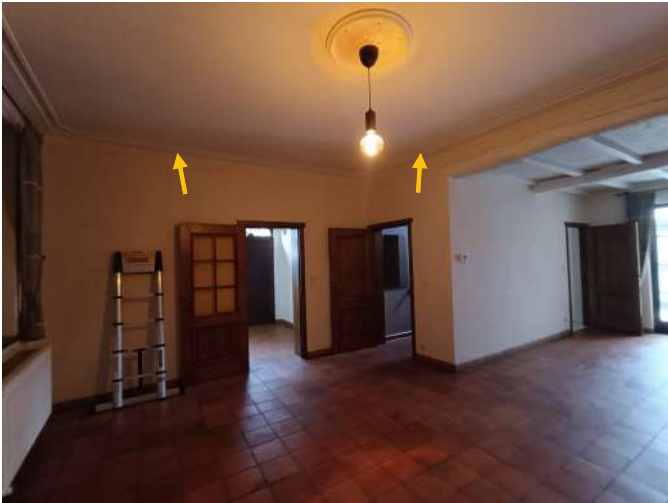
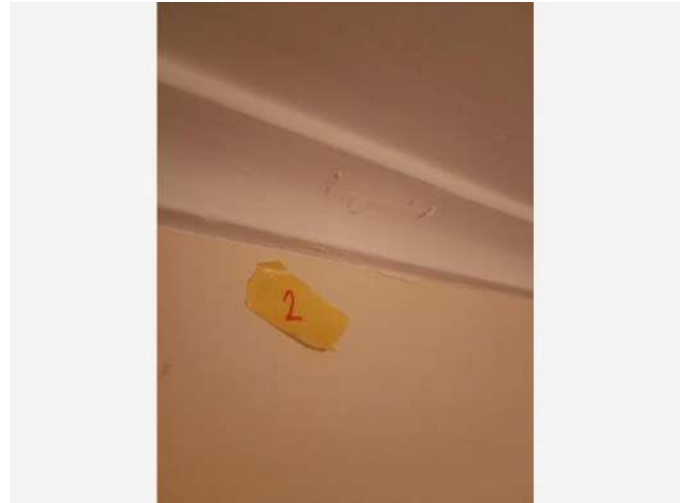
## Fiche 15: Sierlijsten

Geen asbest

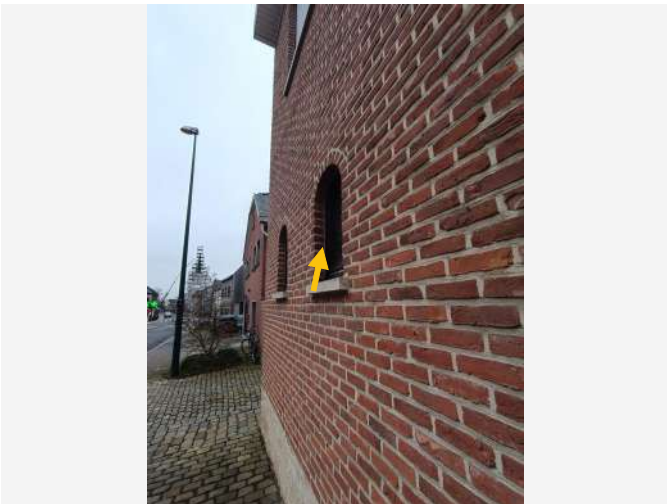
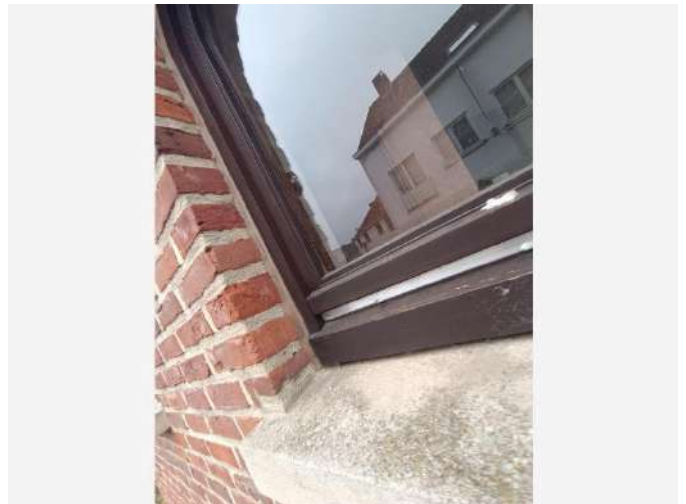
## Fiche 18: Kit aan de ramen

| Beschrijving | Notitie | Terug te vinden op plannen |
|---|---|---|
| Fiche 18: Kit aan de ramen | De kit aan de ramen is niet asbestverdacht. | - |
