# Asbestinventarisat attest

Prins Albertstraat 130, 8800 Roeselare

Attestnummer : 20251127-000432.000

**Niet-asbestveilig**

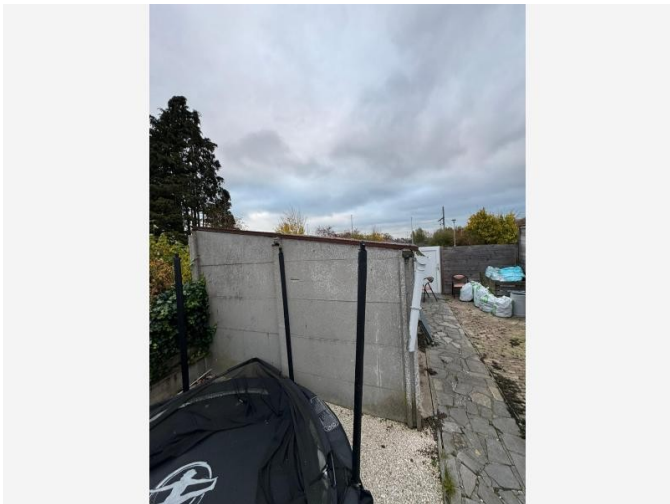
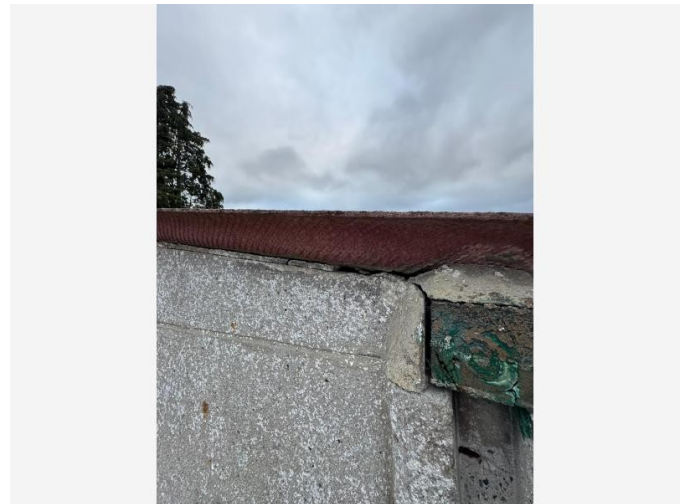
Het asbestmateriaal valt onder de mijlpaal van 2034.

Verwijderen

| Eindbeoordeling materiaalarisico | Laag materiaalarisico en/of verlaagde kans op vezelvrijgave |

| Gebondenheid | Categorie 1: hechtgebonden in oorsprong |
| Asbestsoort (vezeltype) | Alleen chrysotiel |
| Asbestconcentratie | Laag (< 50%) |
| Afschermingsgraad van het gehele materiaal | Geheel of deels vrij aan de buitenlucht |
| Toestand van het materiaal | Licht beschadigd, licht verweerd. Intact calciumsilicaatmateriaal of categorie III 'gebondenheid' |

| # | Type | Referentie | Resultaat |
|---|---|---|---|
| 1.1 | Puntmonster | MM-03 | Chrysotiel |

| Beschrijving | Golfplaten garage |
| Hoeveelheid (oppervlakte - aantal) | • 22,00 m <sup>2</sup> - 1 stuk |

- Zorg voor een veilig beheer. Vermijd het beschadigen van het asbestmateriaal. Controleer de toestand jaarlijks op wijzigingen.
- Verwijder dit asbestmateriaal zo snel mogelijk. Volg de toestand goed op.
- Hemelwater dat afspoelt van asbestcement daken of gevels kan asbestdeeltjes bevatten. Gebruik het enkel voor gesloten circuits (bv. spoelen toiletten). Reinig na het vervangen van het dak of de gevel de dakgoten en regenwaterput of -ton om asbesthoudend sediment of slib te verwijderen

- Eenvoudige handelingen: enkel door erkend asbestverwijderaar  
Stel een erkend asbestverwijderaar aan om deze toepassing te verwijderen. Deze instantie is voldoende op de hoogte om dit op een correcte en veilige manier te verwijderen.

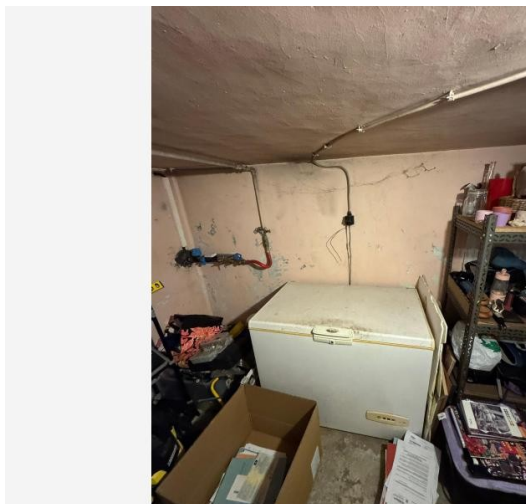
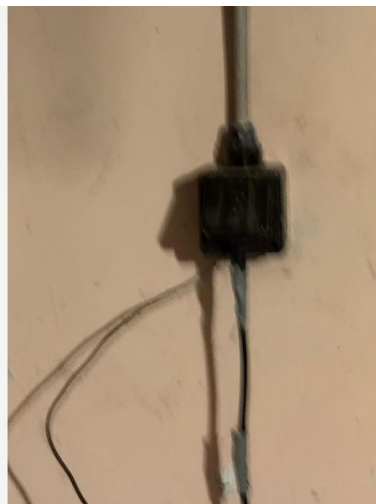
Het asbestmateriaal valt onder de mijlpaal van 2040.

Zorgvuldig beheren

| Eindbeoordeling materiaalrisico | Laag materiaalrisico en/of verlaagde kans op vezelvrijgave |

| Asbestsoort (vezeltype) | Crocidoliet aanwezig |
| Toestand van het materiaal | Onbeschadigd, niet verweerd |

| Beschrijving | Bakeliet stopcontact + aftakdoos kelder |
| Identificatiemethode | <p>De asbestdeskundige beoordeelt het materiaal als asbestverdacht en dus asbesthoudend, en dit zonder monsternamen.</p> <p>Motivatie: De opdrachtgever weigert om het materiaal te laten bemonsteren.</p> |

- Zorg voor een veilig beheer. Vermijd het beschadigen van het asbestmateriaal. Controleer de toestand jaarlijks op wijzigingen.

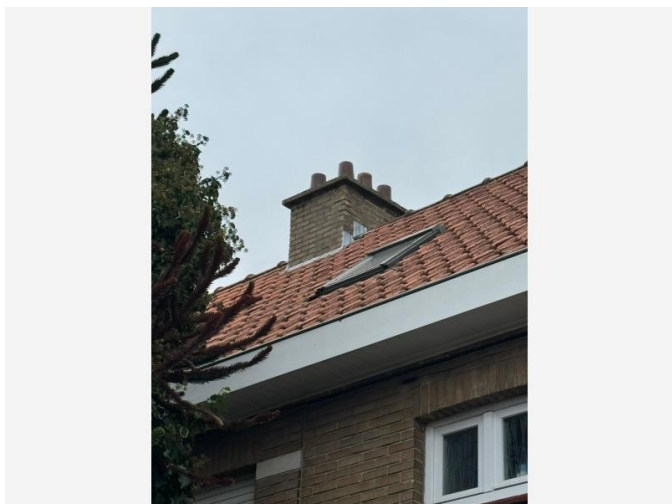
Situeringfoto

**Reden:** Het te onderzoeken materiaal situeert zich hoger dan 3,50 m te rekenen vanaf een veilige ondergrond

**Uitleg van de asbestdeskundige:** De schouw bevindt zich hoger dan 3.50 meter. Deze is niet inspecteerbaar, er bestaat een kans dat er zich nog een vezelcementschouw bevindt.

| (Asbest)materiaal | Schouw |
| Karakterisatie | Asbest (verdacht) |

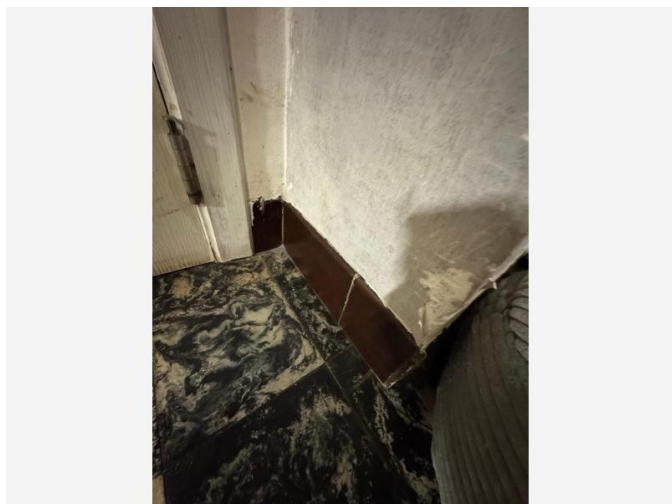
Het is steeds aan te raden om bij renovatiewerkzaamheden voorzichtig te zijn met het verwijderen van de plinten. De lijmlaag onder de plinten kan in bepaalde gevallen asbestverdacht zijn. De lijmlaag werd niet onderzocht aangezien dit bijdraagt tot een destructief onderzoek.

| Primaire drager | Plinten |
| (Asbest)materiaal | In-situ afwerkingslagen - Lijmlaag |

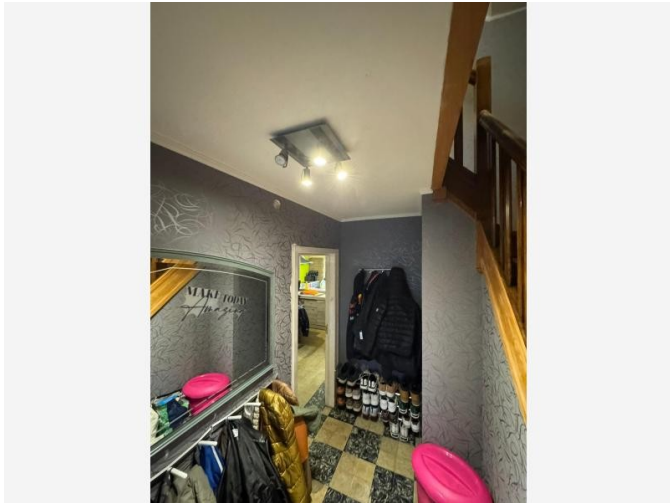
## Fiche 6: Pleisterwerk plafond

Geen asbest

| # | Type | Referentie | Resultaat |
|---|---|---|---|
| 6.1 | Mengmonster | MM-02 | Geen asbest |

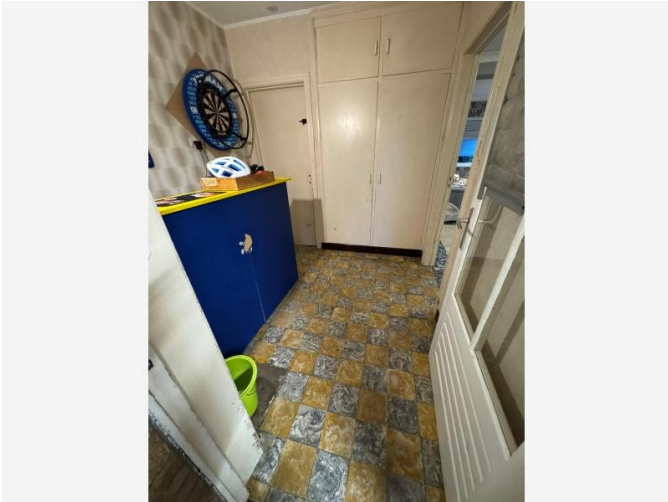
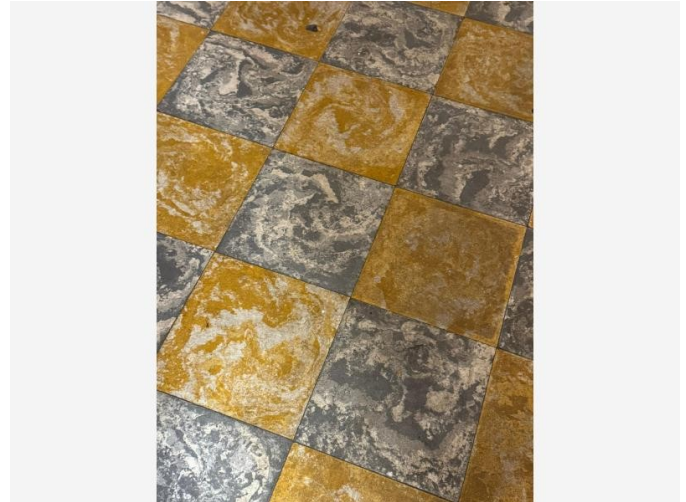
## Fiche 7: Cementtegel – tussenhal, nachthal en badkamer

Geen asbest

| # | Type | Referentie | Resultaat |
|---|---|---|---|
| 7.1 | Puntmonster | MM-04 | Geen asbest |

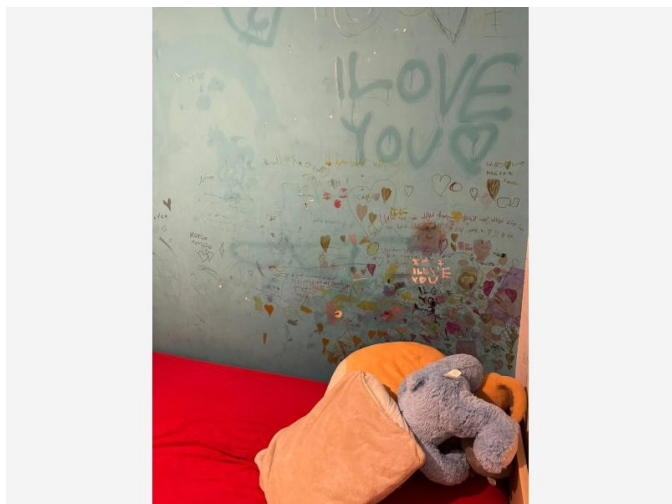
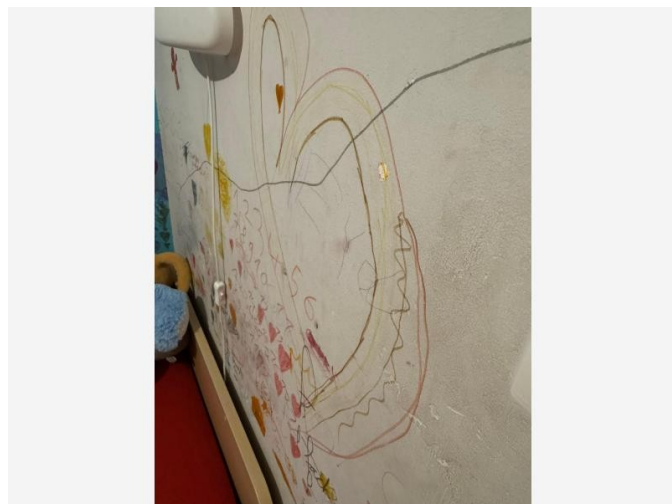
## Fiche 8: Pleisterwerk binnenwand

Geen asbest

| # | Type | Referentie | Resultaat |
|---|---|---|---|
| 8.1 | Mengmonster | MM-01 | Geen asbest |

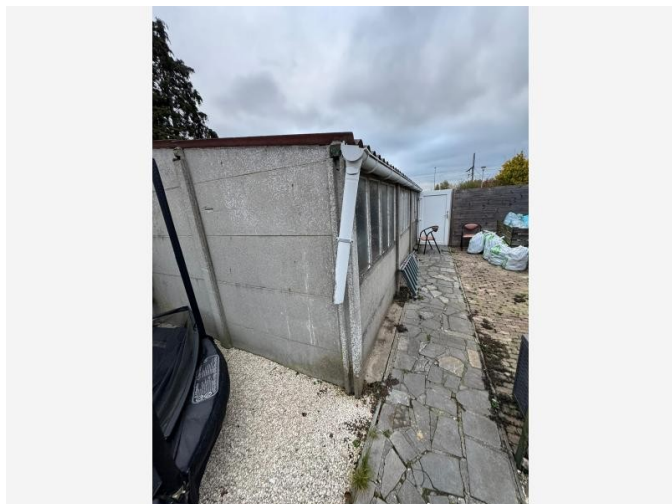
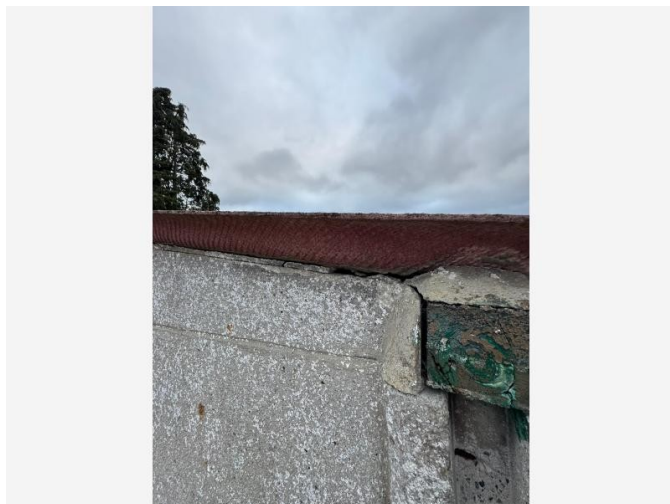
Afspoelend regenwater kan asbestdeeltjes van verweerde asbestcementen dak- of gevelbekleding meenemen naar de bodem. De asbestdeeltjes in de bodem vormen een laag risico: bodempartikels houden de asbestdeeltjes voldoende vast om gezondheidsrisico's te vermijden. Door deze asbesthoudende bodemzone zorgvuldig te beheren, vermijdt u gezondheidsrisico's.

| Beschrijving | Golfplaten garage |
| Bron van de asbestdeeltjes | Bron is nog aanwezig |
| Type | Afloeizone hemelwaterafvoerkanaal |

- Om het afspoelen van asbestdeeltjes te stoppen, is het verstandig om de verwijdering van de dak- of gevelbekleding in te plannen en in afwachting hiervan een dakgoot te plaatsen om het regenwater af te voeren naar de riolering.

De uitgraving van een afdruipzone gebeurt volgens de methodiek "eenvoudige handelingen". Vermijd daarbij vermenging met andere bodem en laat de uitgegraven asbesthoudende grond afvoeren naar een daartoe vergunde stortplaats. Voor de uitgraving wordt een richtdiepte van 30 cm gehanteerd.

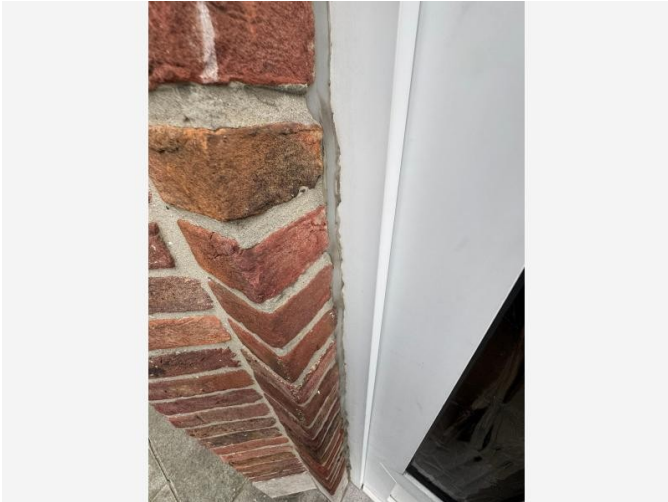
## Fiche 14: Afdichtingsmateriaal (mastiek, kit, ...) aan schrijnwerk

| Beschrijving | Notitie | Terug te vinden op plannen |
|---|---|---|
| Fiche 14: Afdichtingsmateriaal (mastiek, kit, ...) aan schrijnwerk | Bij vaststelling en expertise ter plaatse konden we van de raam-en deurpartijen geen mastiek vaststellen. Er werden hiervoor andere toepassingen gebruikt waaronder silicone. | - |
