# Asbestinventarisatattest

Brusselsesteenweg 198, 3080 Tervuren

Attestnummer : 20251015-000256.000

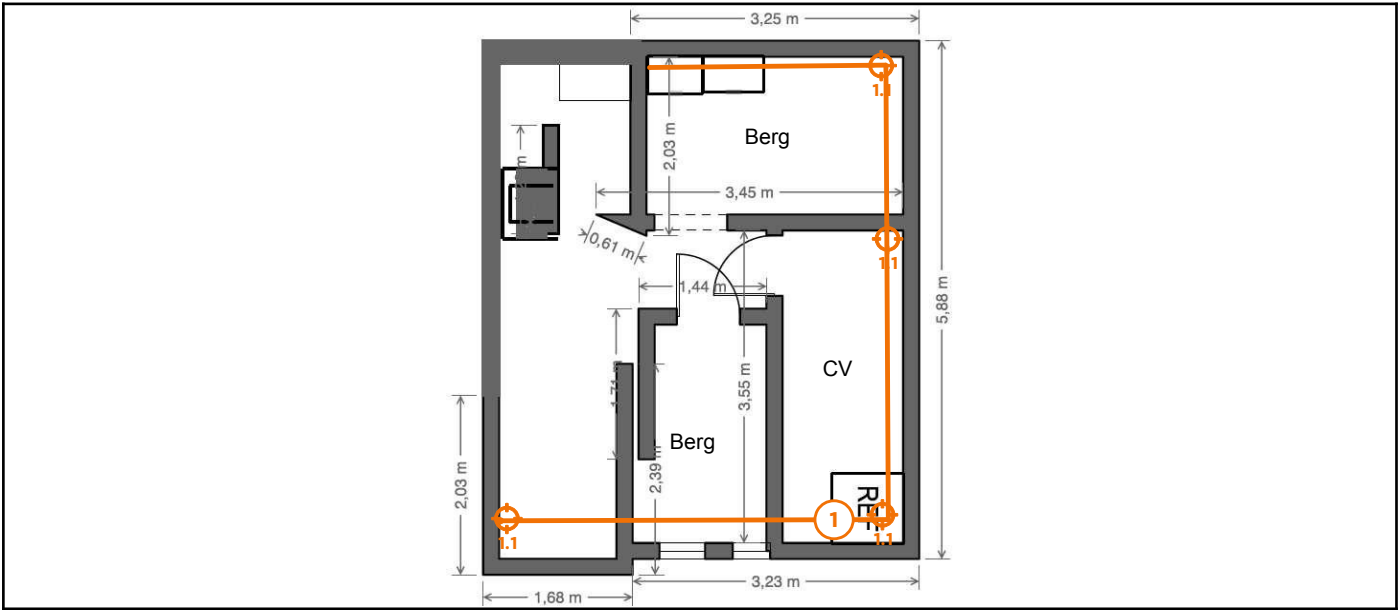
# Plan 1.1: Hoofdgebouw kelder

| Beschrijving | Type | Actie |
|---|---|---|
| 1. Kelder - leidingisolatie | Asbestmateriaal | Verwijderen |

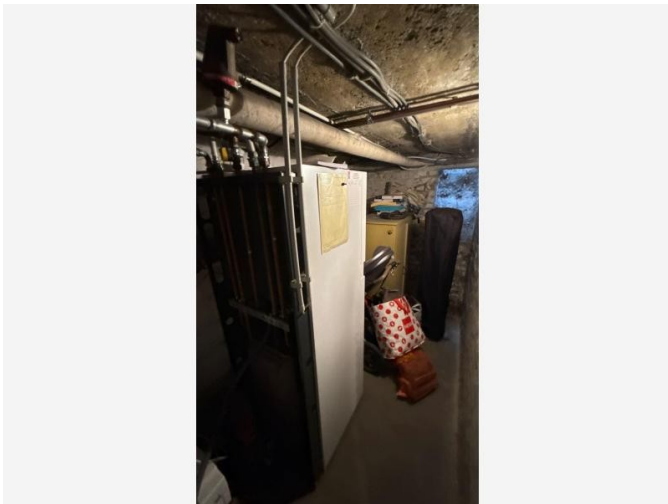
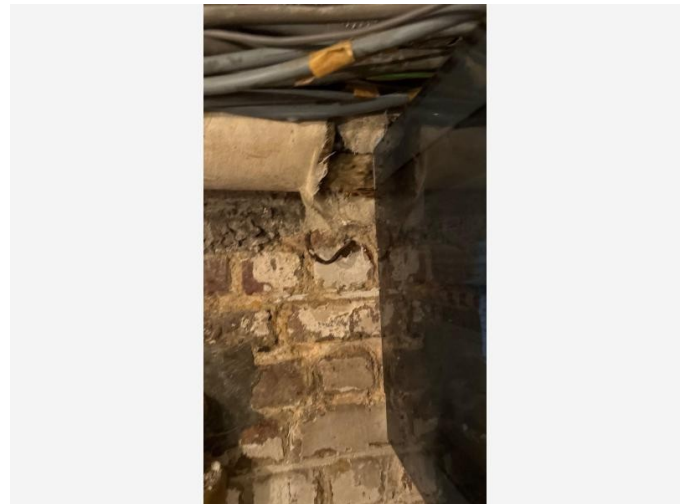
Overzichtsfoto

Detailfoto

Het asbestmateriaal valt onder de mijlpaal van 2034.

| Eindbeoordeling materiaalrisico | Verhoogd materiaalrisico en/of verhoogde kans op vezelvrijgave |

| Gebondenheid | Categorie 2: niet-hechtgebonden met matrix |
| Asbestsoort (vezeltype) | Amfibool aanwezig, uitgezonderd crocidoliet |
| Asbestconcentratie | Laag (< 50%) |
| Afschermingsgraad van het gehele materiaal | Geheel of deels (ook) vrij aan de binnenlucht |
| Toestand van het materiaal | Licht beschadigd, licht verweerd. Intact calciumsilicaatmateriaal of categorie III 'gebondenheid' |

| # | Type | Referentie | Resultaat |
|---|---|---|---|
| 1.1 | Mengmonster | S4 | Amosiet, Chrysotiel |

| Beschrijving | Kelder - leidingisolatie |
| Asbestmateriaal | In-situ afwerkingslagen - Thermische isolatie |

- Zorg voor een veilig beheer. Vermijd het beschadigen van het asbestmateriaal. Controleer de toestand jaarlijks op wijzigingen.
- Verwijder dit asbestmateriaal zo snel mogelijk. Volg de toestand goed op.

- Hermetische zone (erkend asbestverwijderaar)  
Het verwijderen van de leidingisolatie moet gebeuren door bedrijven erkend voor werken van afbraak of verwijdering van asbest en/of materialen die asbest bevatten. De ondernemingen die erkend zijn voor het uitvoeren van werkzaamheden hermetische zone vindt u terug op <https://werk.belgie.be/nl/erkenningen/erkenning-asbest-bedrijven-erkend-voor-afbraak-verwijderingswerken>

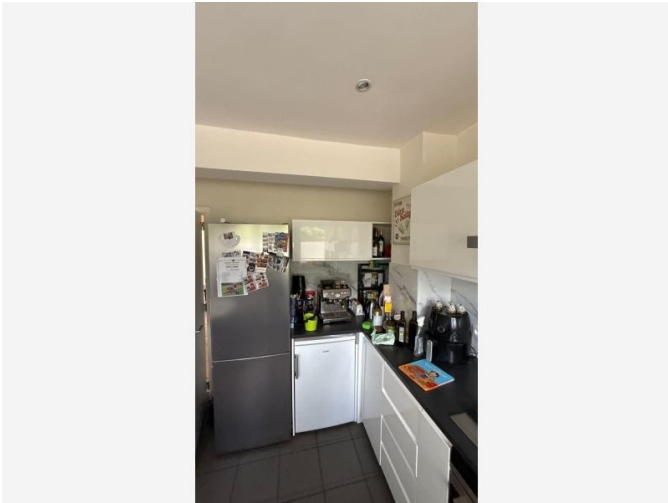
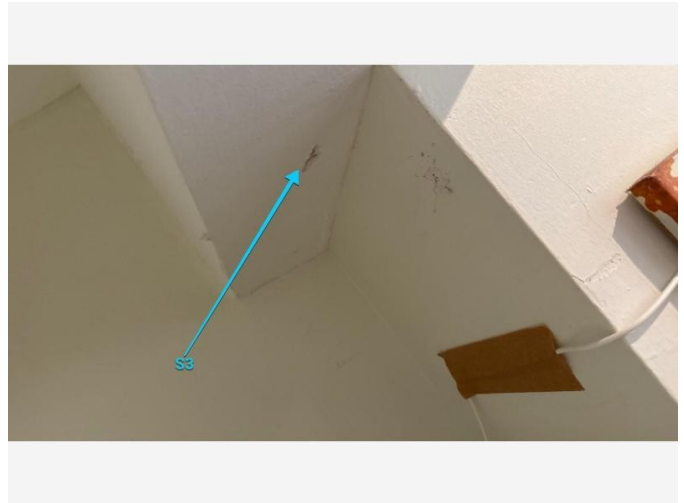
## Fiche 2: Pleister plafond

Geen asbest

| # | Type | Referentie | Resultaat |
|---|---|---|---|
| 2.1 | Mengmonster | S3 | Geen asbest |

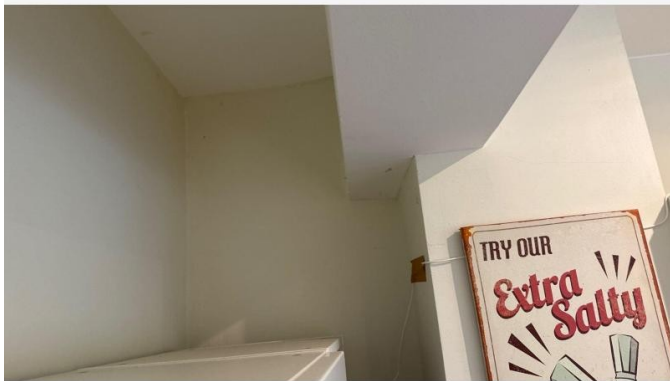
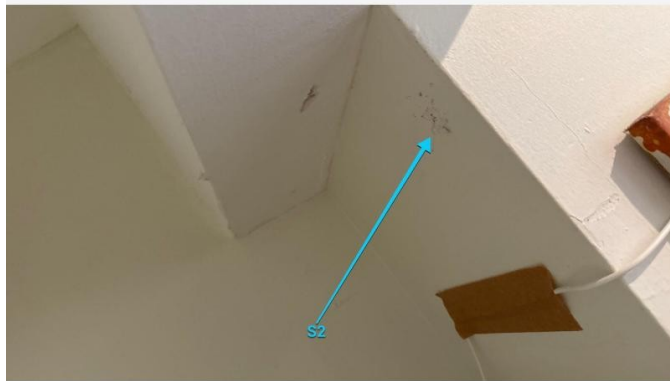
## Fiche 3: Pleister muur

Geen asbest

| # | Type | Referentie | Resultaat |
|---|---|---|---|
| 3.1 | Mengmonster | S2 | Geen asbest |

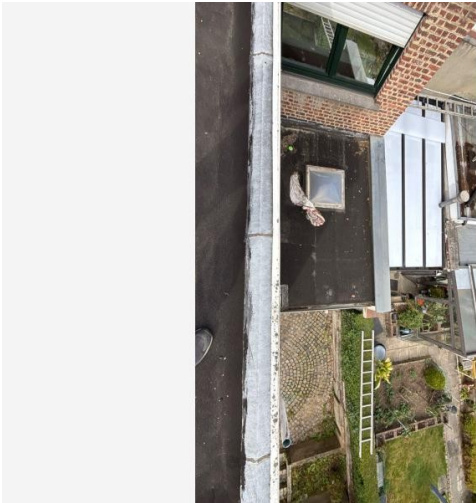
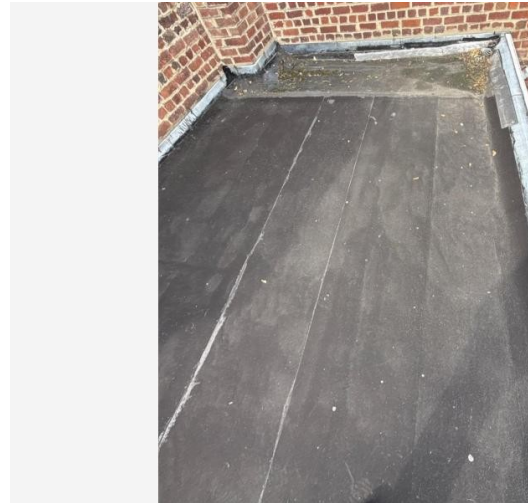
## Fiche 4: Dak - roofing

Geen asbest

| # | Type | Referentie | Resultaat |
|---|---|---|---|
| 4.1 | Mengmonster | S1 | Geen asbest |
