Asbestinventarisatetest

Spiegelstraat 8, 1800 Vilvoorde

Attestnummer : 20251022-000282.000

Uitgegeven op : 22.10.2025

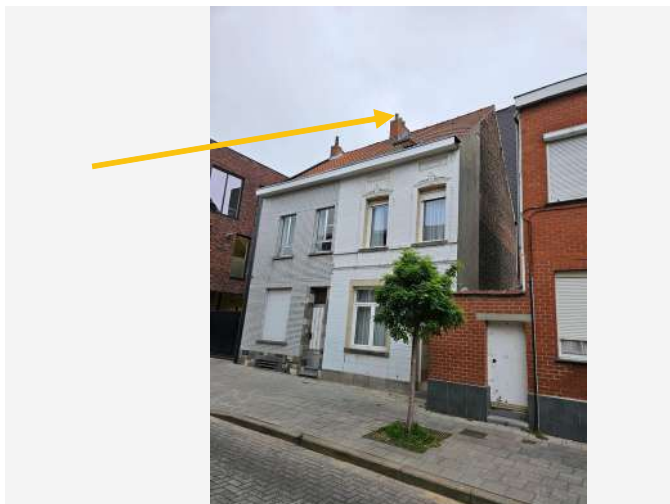
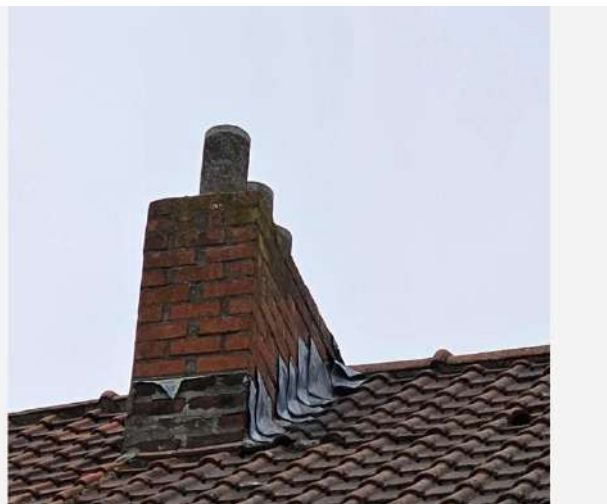
Beschrijving	Type	Actie
1. Schouwbuizen (visueel vastgesteld)	Asbestmateriaal	Verwijderen
4. Glasvezelroofing (zonder staalname: kans lekkage)	Asbestmateriaal	Zorgvuldig beheren

Het asbestmateriaal valt onder de mijlpaal van 2034.

Eindbeoordeling materiaalrisico	Verhoogd materiaalrisico en/of verhoogde kans op vezelvrijgave
---------------------------------	--

Beschrijving	Schouwbuizen (visueel vastgesteld)
Omgeving	Buiten
Primaire drager	HVAC infrastructuur en uitrusting
Asbestmateriaal	Rookgaskanaal
Bindmiddel van asbestmateriaal	Cement
Gebondenheid op basis van bindmiddel	Hecht
Hoeveelheid (lengte - omtrek - dikte - aantal)	<ul style="list-style-type: none">• 0,50 m - 30,00 cm - 1,00 cm - 3 stuks
Totaal volume	0,005 m ³
Eenvoudig bereikbaar	Ja
Bevestigingswijze	<ul style="list-style-type: none">• Verlijmd, ingegoten, versmeerd
Identificatiemethode	Vaststelling zonder monsternamen
Destructieve handeling voor identificatie	Nee
Opmerking	<p>Op het dak zijn 3 schouwbuizen zichtbaar.</p> <p>De vermelde oppervlaktes, diktes en volumes betreffen een beredeneerde schatting. Er worden geen rechten verleend aan deze oppervlaktes/diktes/volumes.</p>

- Verwijder dit asbestmateriaal zo snel mogelijk. Volg de toestand goed op.
- Voer bijkomende staalname(s) uit.

- Eenvoudige handelingen: mag via doe-het-zelf of door werknemer(s) met opleidingsattest eenvoudige handelingen
EH via doe-het zelf De buis kan voorzichtig losgebeiteld worden , extra bevochtigen om stof te voorkomen
Standaard dragen van de nodige wegwerp beschermingsmiddelen FFP 3 masker , handschoenen en tyvec
CAT III type 5-6 , afwasbaar schoeisel Bij de gemeente/containerpark afsluitzakken halen om dubbel in te pakken , sluit luchtdicht af en breng naar het plaatselijk containerpark als hechtgebonden asbestafval. Voor hechtgebonden toepassingen: Bij verwijdering door doe-het-zelf moet men dit afval dubbel en luchtdicht verpakt aandienen bij het gemeentelijk recyclagepark. Men raadpleegt best op voorhand de voorwaarden van het recyclagepark. Zie ook link Zie <https://ovam.vlaanderen.be/wie-mag-wat-verwijderen>
<https://ovam.vlaanderen.be/voorzorgsmaatregelen-bij-asbestverwijdering>
<https://ovam.vlaanderen.be/asbestafval-afvoeren> Zie ook wetgevend kader (website van de OVAM en CODEX boek VI titel 3). <http://werk.belgie.be/sites/default/files/content/documents/Welzijn%20op%20het%20werk/Regelgeving/Codex%20boek%20VI%20titel%203%20Asbest.pdf> methodiek verwijderingsmethodes

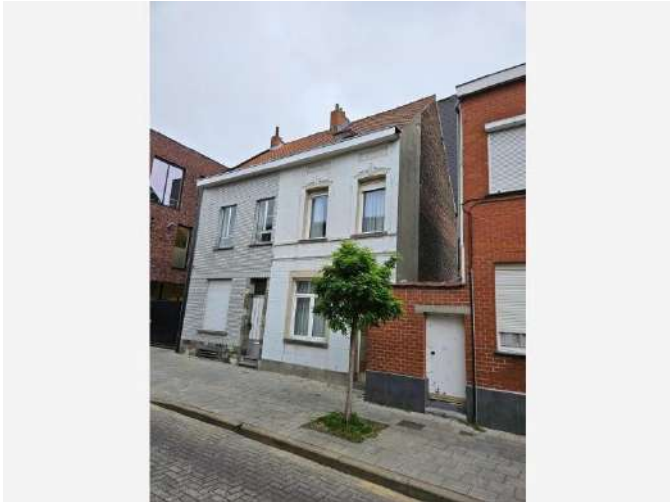
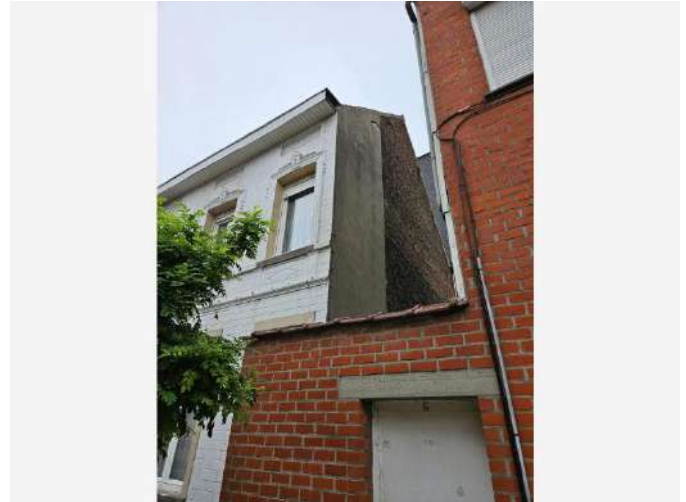
Fiche 2: cementering rechtergevel (niet bereikbaar voor staalname)

Het asbestmateriaal valt onder de mijlpaal van 2040.

Eindbeoordeling materiaalrisico	Laag materiaalrisico en/of verlaagde kans op vezelvrijgave
---------------------------------	--

Beschrijving	cementering rechtergevel (niet bereikbaar voor staalname)
Omgeving	Buiten
Primaire drager	Wand buitenschil
Asbestmateriaal	In-situ afwerkingslagen - Crepi
Bindmiddel van asbestmateriaal	Cement
Gebondenheid op basis van bindmiddel	Hecht
Hoeveelheid (gewicht - aantal)	<ul style="list-style-type: none">• 200,00 kg - 1 stuk
Totaal gewicht	200,00 kg
Eenvoudig bereikbaar	Ja
Bevestigingswijze	<ul style="list-style-type: none">• Verlijmd, ingegoten, versmeerd
Identificatiemethode	Vaststelling zonder monstername Motivatie: Onderzoeksbeperving verhinderde monstername
Destructieve handeling voor identificatie	Nee
Opmerking	<p>Volgens het inspectieprotocol is een monstername van cementering verplicht om dit te identificeren als niet-asbesthoudend.</p> <p>De toepassing is niet bereikbaar voor monstername. De toepassing blijft asbestverdacht.</p> <p>De vermelde oppervlaktes en volumes betreffen een beredeneerde schatting. Er worden geen rechten verleend aan deze oppervlaktes/volumes. De dikte is een schatting die voorkomt uit de monsterplaatsen en is daarom niet altijd representatief.</p>

- Zorg voor een veilig beheer. Vermijd het beschadigen van het asbestmateriaal. Controleer de toestand jaarlijks op wijzigingen.
- Voer bijkomende staalname(s) uit.

Cementering wordt verwijderd tot op de draagmuur, dit is een losgebonden toepassing en dient verwijderd te worden in een hermetische zone. Voer bijkomende staalnames uit om bepaalde zones uit te sluiten.

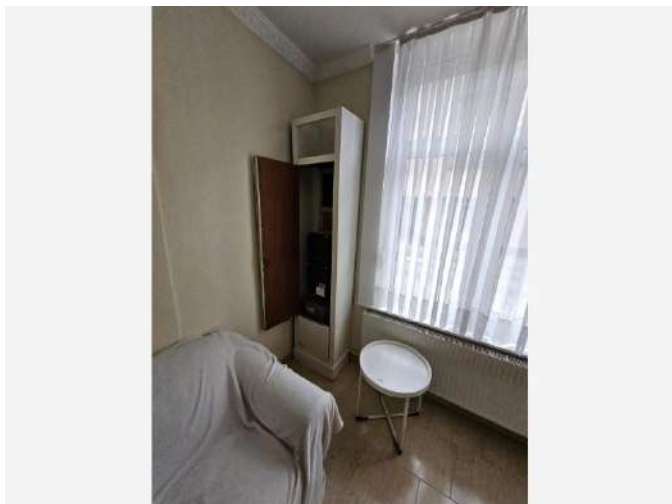
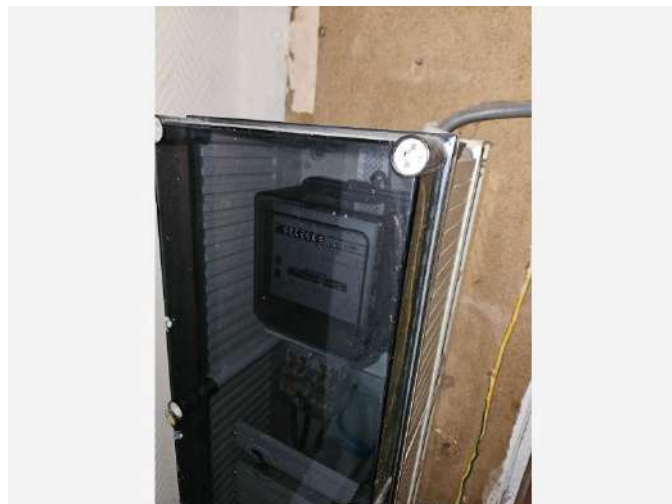
Het asbestmateriaal valt onder de mijlpaal van 2040.

De toepassing is eigendom van de nutsmaatschappij. Bij verwijdering /vervangen van het toestel is een bijkomende staalname aangewezen om de berking van afvalstromen te beheersen. Dit valt dan onder de verantwoordelijkheid van de netwerkbeheerder.

Eindbeoordeling materiaalrisico	Zeer laag materiaalrisico en/of zeer lage kans op vezelvrijgave
---------------------------------	---

Beschrijving	Bakeliet Tellerkast.
Omgeving	Binnen
Primaire drager	Communicatie en elektrische infrastructuur en uitrusting
Asbestmateriaal	Plaat, paneel, tablet - Type Bakeliet
Bindmiddel van asbestmateriaal	Kunststof of -hars
Gebondenheid op basis van bindmiddel	Hecht
Hoeveelheid (oppervlakte - dikte - aantal)	<ul style="list-style-type: none"> • 0,20 m² - 1,00 cm - 1 stuk
Totaal volume	0,002 m ³
Eenvoudig bereikbaar	Ja
Bevestigingswijze	<ul style="list-style-type: none"> • Geschroefd
Identificatiemethode	Vaststelling zonder monstername
Destructieve handeling voor identificatie	Nee
Opmerking	Het is moeilijk te bepalen of de tellerkast in de woning ook effectief asbesthoudend is (het kan ook gaan om de asbestvrije variant). Er werd geen monster genomen owv beschadiging aan een elektrisch gerelateerde toepassing, extra controle bij verwijdering van het verdacht materiaal. Vermoedelijk zal de toepassing verwijderd worden bij aanpassing van het elektriciteitsnetwerk.

- Zorg voor een veilig beheer. Vermijd het beschadigen van het asbestmateriaal. Controleer de toestand jaarlijks op wijzigingen.
- Voer bijkomende staalname(s) uit.
- Een bijkomend onderzoek zou kunnen gebeuren na demontage van de toepassing, zodat dit op een veilige en verantwoorde manier kan gebeuren. Het bijkomend onderzoek kan bijdragen tot een betere inschatting van het risico en helpt om de (mogelijke) asbestafvalstroom te beperken.

De toepassing dient verwijderd te worden door de netbeheerder, vermoedelijk word dit uitgevoerd wanneer de oude meterkast vervangen word door een digitale meter. Zie ook link Zie <https://ovam.vlaanderen.be/wie-mag-wat-verwijderen> <https://ovam.vlaanderen.be/voorzorgsmaatregelen->

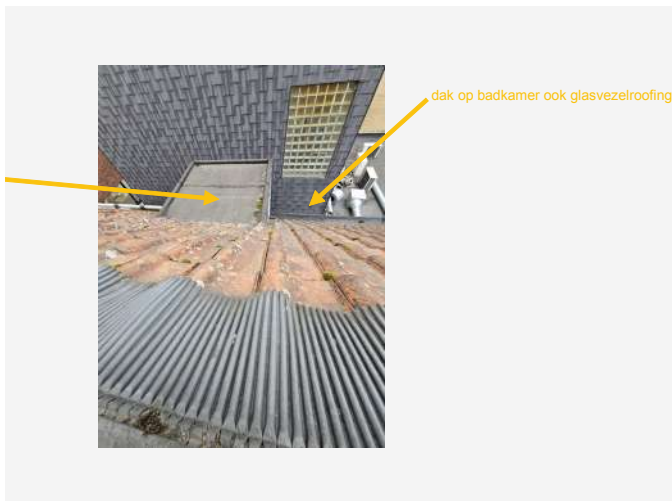
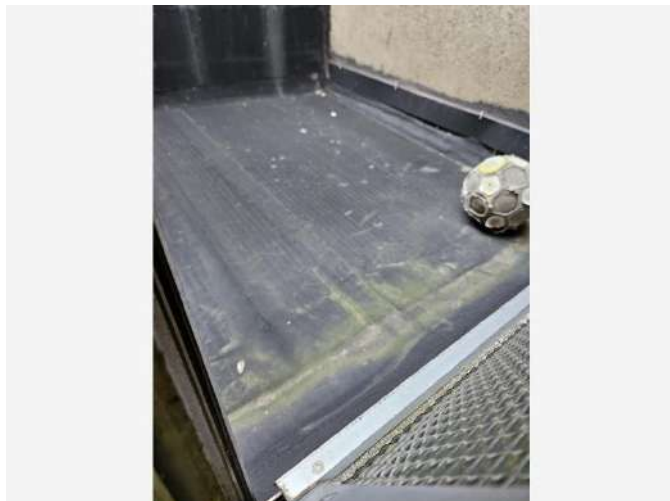
Fiche 4: Glasvezelroofing (zonder staalname: kans lekkage)

Het asbestmateriaal valt onder de mijlpaal van 2040.

Eindbeoordeling materiaalrisico	Zeer laag materiaalrisico en/of zeer lage kans op vezelvrijgave
---------------------------------	---

Beschrijving	Glasvezelroofing (zonder staalname: kans lekkage)
Omgeving	Buiten
Primaire drager	Plat dak
Asbestmateriaal	Dak- en gevelbekleding - Roofing
Bindmiddel van asbestmateriaal	Bitumen (roofing, teer, asfalt)
Gebondenheid op basis van bindmiddel	Hecht
Hoeveelheid (oppervlakte - aantal)	<ul style="list-style-type: none"> • 2,00 m² - 1 stuk • 6,00 m² - 1 stuk
Totale oppervlakte	8,00 m ²
Eenvoudig bereikbaar	Ja
Bevestigingswijze	<ul style="list-style-type: none"> • Verlijmd, ingegoten, versmeerd
Identificatiemethode	<p>Vaststelling zonder monstername</p> <p>Motivatie: Groot risico op structurele gevolgschade (lekschade, werking installatie,...)</p>
Destructieve handeling voor identificatie	Nee
Opmerking	<p>Volgens het inspectieprotocol is een monstername van roofing verplicht om dit te identificeren als niet-asbesthoudend. Een monstername is echter niet mogelijk wegens kans op lekkage. De toepassing wordt in de databank als asbestverdacht beschouwd. Mogelijks kunnen er ook asbestverdachte onderlagen aanwezig zijn. Het is aangewezen om extra controle uit te voeren bij eventuele renovatiewerken. De vermelde oppervlaktes, diktes en volumes betreffen een beredeneerde schatting. Er worden geen rechten verleend aan deze oppervlaktes/diktes/volumes.</p>

- Zorg voor een veilig beheer. Vermijd het beschadigen van het asbestmateriaal. Controleer de toestand jaarlijks op wijzigingen.
- Voer bijkomende staalname(s) uit.

- Eenvoudige handelingen: mag via doe-het-zelf of door werknemer(s) met opleidingsattest eenvoudige handelingen
Gezien het risico op vrijstelling van asbestvezels bij de verwijderingswerken, adviseren wij de werken te laten uitvoeren door een aannemer/medewerker die hiertoe de nodig opleiding heeft gevolgd, en niet via doe-het-zelf. Volgens de richtlijnen in de Codex Welzijn op het Werk, boek VI titel 3 asbest, mag hechtgebonden asbest die beschadigd is of waarbij er vrije vezels zichtbaar zijn en die verwerkt is in een buitentoepassing via de methode van eenvoudige handelingen verwijderd worden, indien er geen derden aanwezig zijn en voor zover de verwijdering geen aanleiding geeft tot een wijziging van de toestand. Standaard dragen van de nodige wegwerp beschermingsmiddelen FFP 3 masker, handschoenen en tyvec CAT III type 5-6, afwasbaar schoeisel Voor hechtgebonden toepassingen: Bij verwijdering door doe-het-zelf moet men dit afval dubbel en luchtdicht verpakt aandienen bij het gemeentelijk recyclagepark. Men

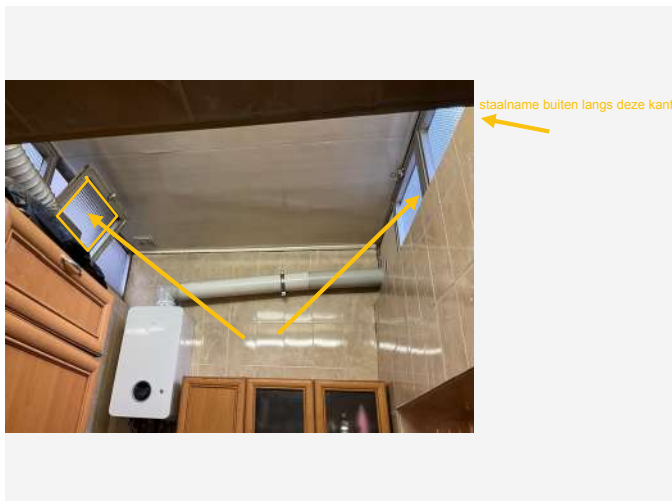
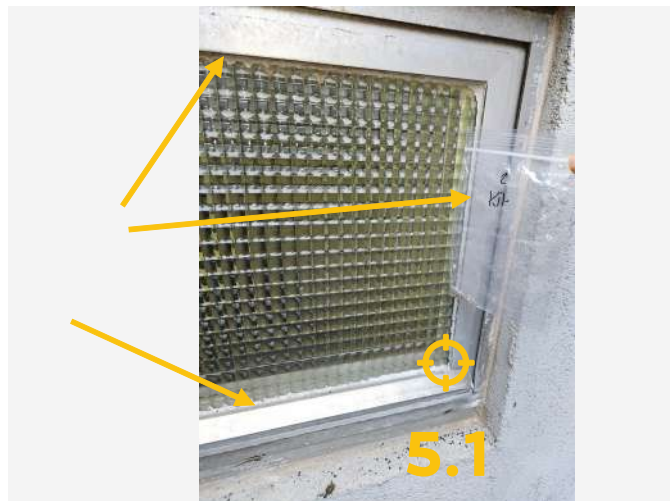
Fiche 5: Kit tussen frames en glas keukenramen (staalname)

Het asbestmateriaal valt onder de mijlpaal van 2040.

Eindbeoordeling materiaalrisico	Laag materiaalrisico en/of verlaagde kans op vezelvrijgave
---------------------------------	--

#	Type	Referentie	Resultaat
5.1	Puntmonster	2	Chrysotiel

Beschrijving	Kit tussen frames en glas keukenramen (staalname)
Omgeving	Grenst aan binnen- en buitenlucht
Primaire drager	Wandopening verticaal (raam, deur, ...)
Asbestmateriaal	In-situ afwerkingslagen - Pasta, stopverf, voegsel, stopsel, vulsel, mastiek, kitten, ...
Bindmiddel van asbestmateriaal	Kitten, mastiek, pasta
Gebondenheid op basis van bindmiddel	Hecht
Hoeveelheid (gewicht - aantal)	<ul style="list-style-type: none">• 0,50 kg - 1 stuk
Totaal gewicht	0,50 kg
Eenvoudig bereikbaar	Ja
Bevestigingswijze	<ul style="list-style-type: none">• Verlijmd, ingegoten, versmeerd
Identificatiemethode	Vaststelling met monstername
Destructieve handeling voor identificatie	Nee
Opmerking	Notitie hoeveelheden betreft +/- 8 lm Het gewicht en lm is een beredeneerde schatting. Er worden geen rechten verleend aan deze oppervlaktes. De dikte is een schatting die voorkomt uit de monsterplaatsen en is daarom niet altijd representatief.

- Zorg voor een veilig beheer. Vermijd het beschadigen van het asbestmateriaal. Controleer de toestand jaarlijks op wijzigingen.

- Eenvoudige handelingen: mag via doe-het-zelf of door werknemer(s) met opleidingsattest eenvoudige handelingen
kit aluminium ramen: Wordt sterk afgeraden deze toepassing via doe-het zelf te verwijderen omwille van reële kans op vezelvrijgave. verwijdering doe het zelf en EH opgeleid personeel : De toepassing extra fixeren en losbeitelen Standaard dragen van de nodige wegwerp beschermingsmiddelen FFP 3 masker , handschoenen en tyvec CAT III type 5-6 , afspoelbaar schoeisel

De toepassing extra fixeren en losbeitelen , verpakken in dubbel plastic afvalzakken , luchtdicht afsluiten en afvoeren naar een plaatselijk containerpark als asbesthoudend afval Voor hechtgebonden toepassingen: Bij verwijdering door doe-het-zelf moet men dit afval dubbel en luchtdicht verpakt aandienen bij het gemeentelijk recyclagepark. Men raadpleegt best op voorhand de voorwaarden van het recyclagepark.

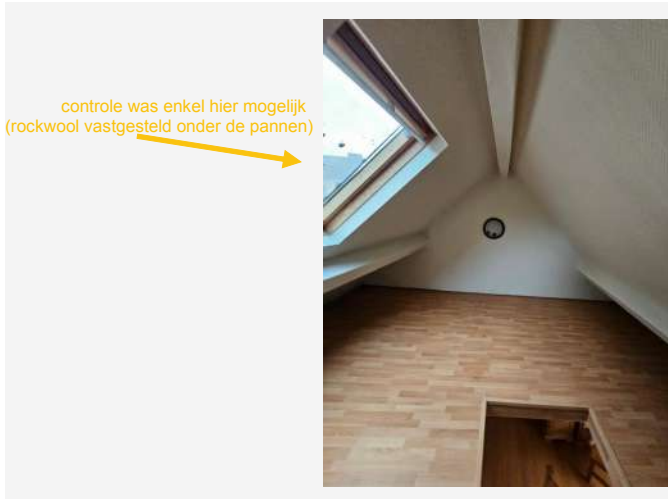
controle was enkel hier mogelijk
(rockwool vastgesteld onder de pannen)

Reden: Het te onderzoeken materiaal situeert zich hoger dan 3,50 m te rekenen vanaf een veilige ondergrond

Uitleg van de asbestdeskundige: De zolder is volledig afgewerkt. Het onderdak kon enkel gecontroleerd worden via 1 dakraam dmv opheffen van dakpannen. Omdat dit onvoldoende geacht wordt wordt deze beperking opgemaakt. Bij werken extra controle uitvoeren door middel van een stelling, hoogtewerker of destructief langs binnen op zolder.

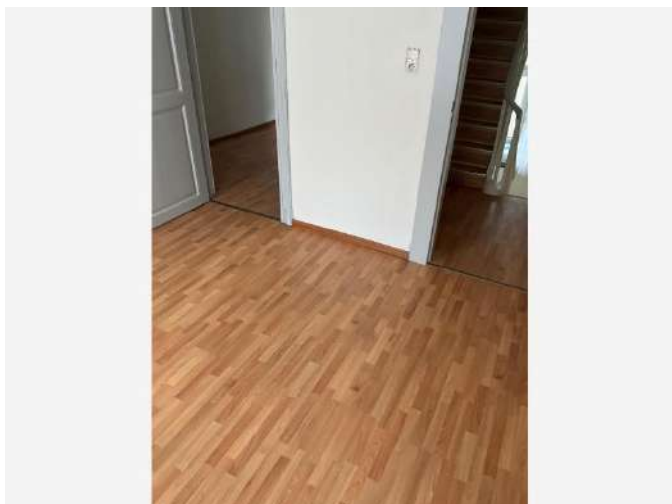
De laminaat vloer is niet asbest verdacht, het is niet gekend wat eronder bevindt, bij vloer werken extra controle aangewezen.

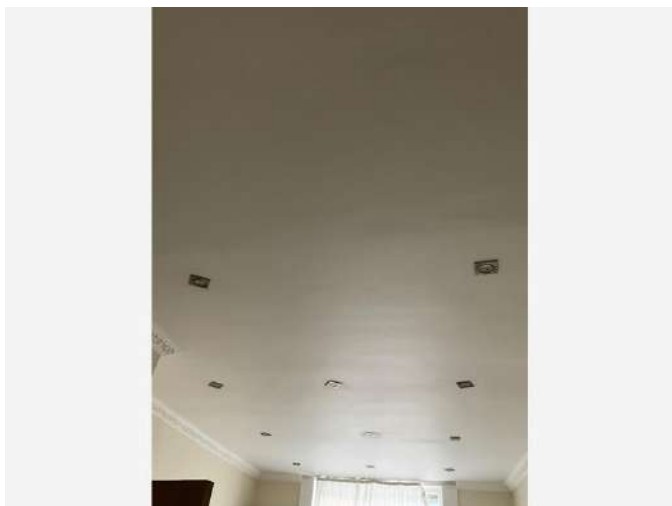
Alle plafonds (behalve kelder) zijn afgewerkt met valse plafonds in plaatmateriaal (pvc, hout of gipskarton zie annotaties op de plannen). Het is niet duidelijk of er pleisterwerk of ander verdacht asbestmateriaal aanwezig is achter / op deze valse plafonds, het is aangewezen om bijkomend onderzoek uit te voeren bij werken.
