# Asbestinventarisatetest

Sint-Margrietestraat 42, 9981 Sint-Laureins

Attestnummer : 20251201-000039.000

**Niet-asbestveilig**

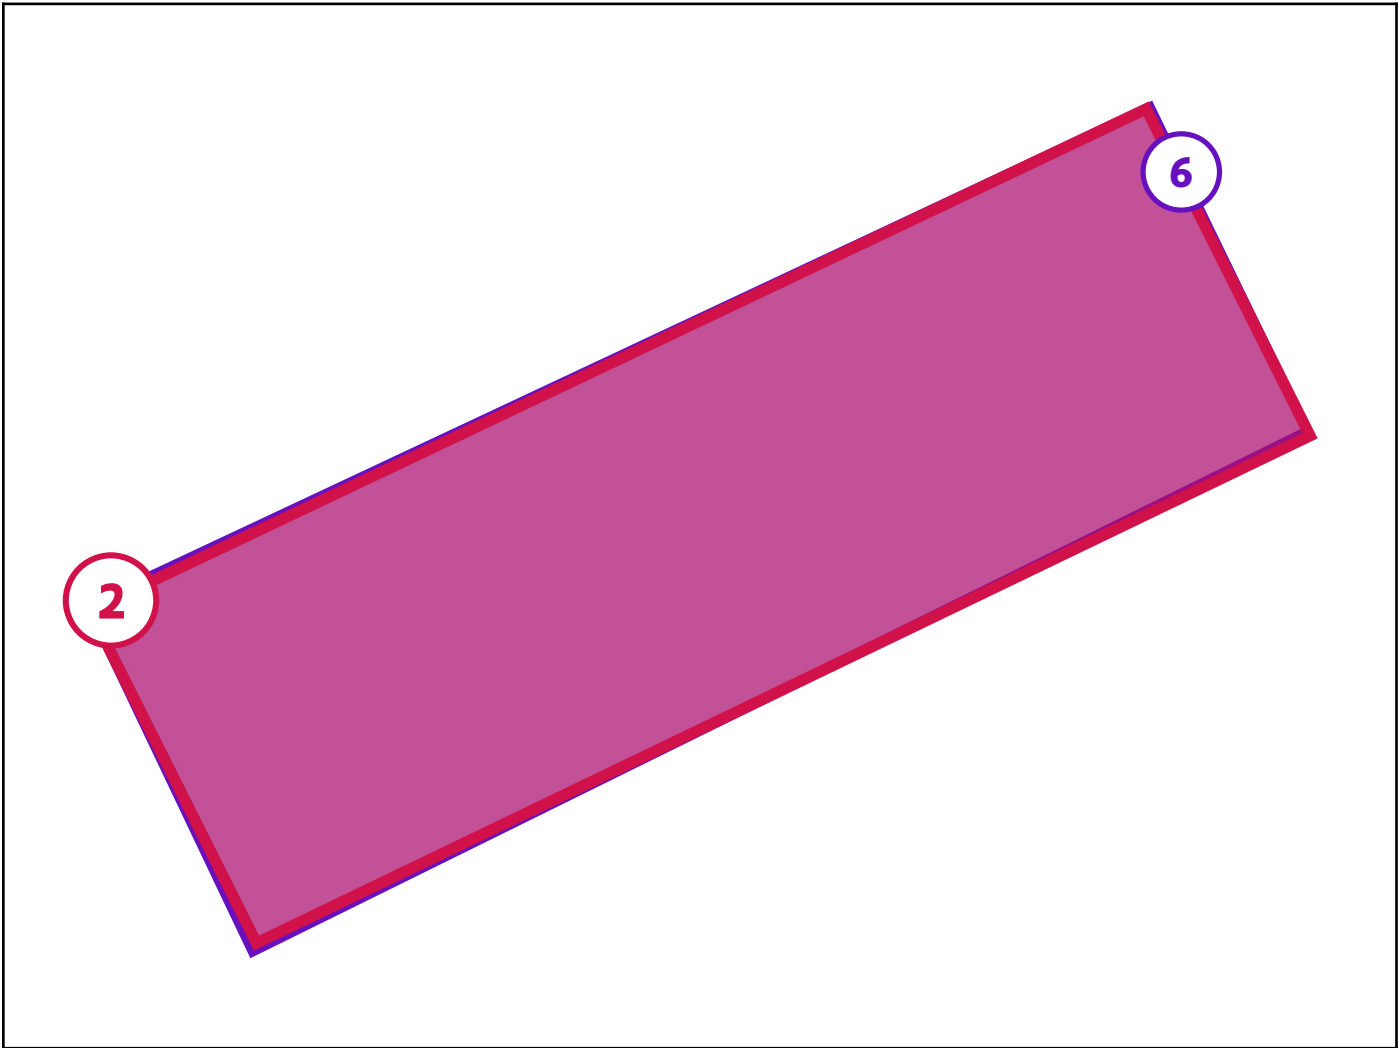
# Plan 2.1: tuinberging plan

| Beschrijving | Type | Actie |
|---|---|---|
| 2. Asbestafval tuinberging | Asbestmateriaal | Dringend verwijderen |
| 6. tuinberging | Beperking | - |

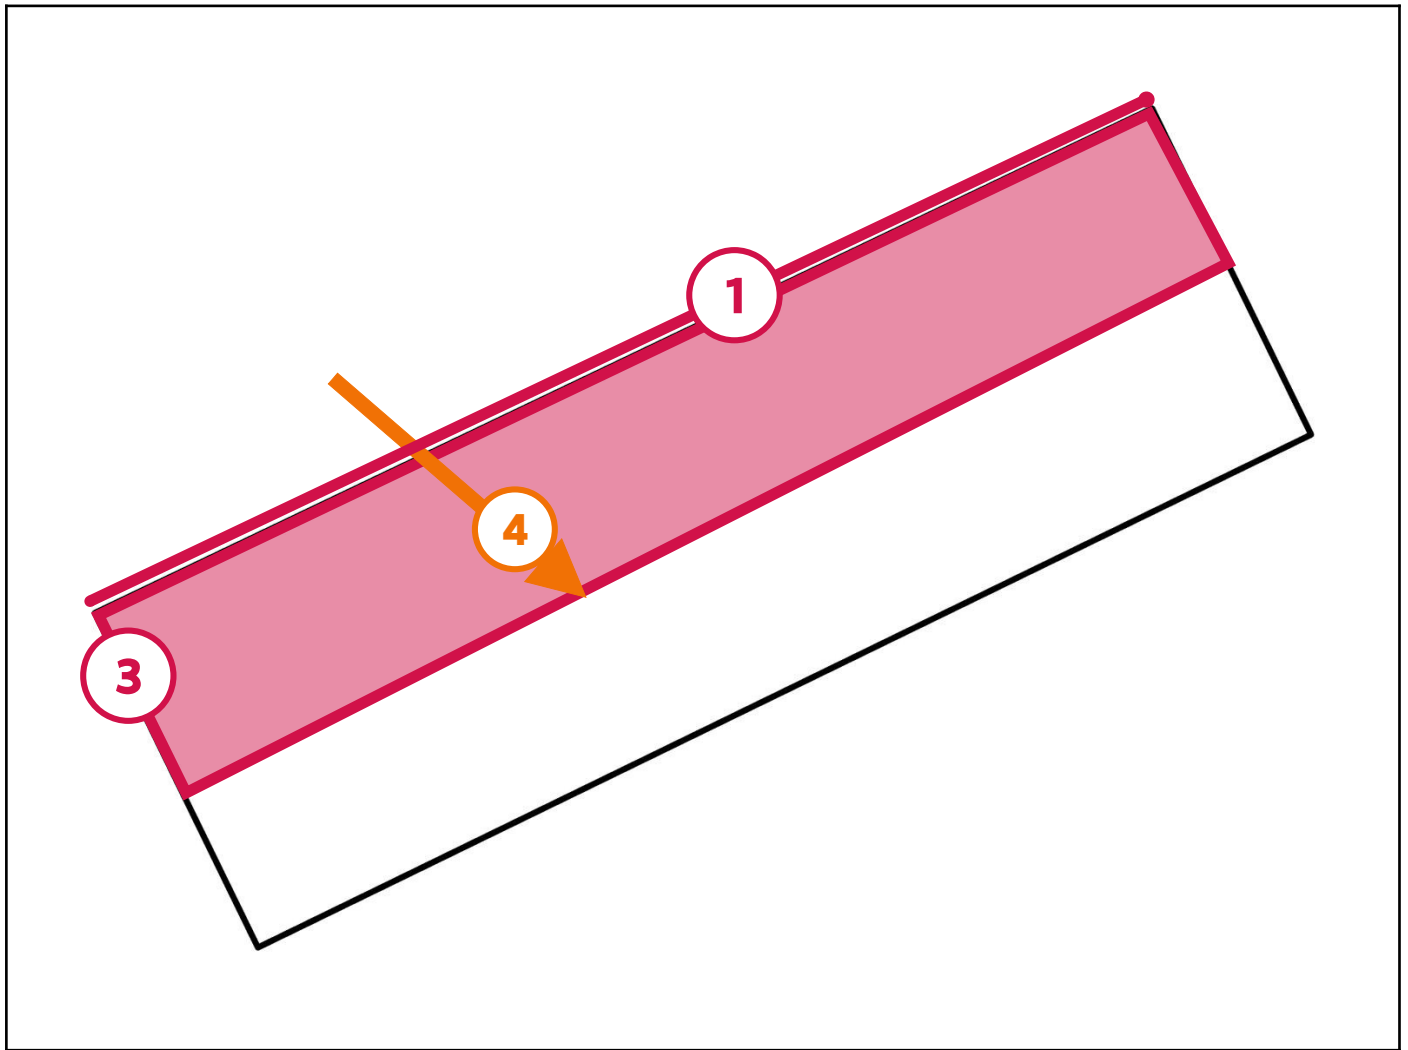
## Plan 2.2: tuinberging plan kopie

| Beschrijving | Type | Actie |
|---|---|---|
| 1. Sediment in goot | Asbestmateriaal | Dringend verwijderen |
| 3. golfplaten dak berging | Asbestmateriaal | Dringend verwijderen |
| 4. Rookgaskanaal op dak | Asbestmateriaal | Verwijderen |

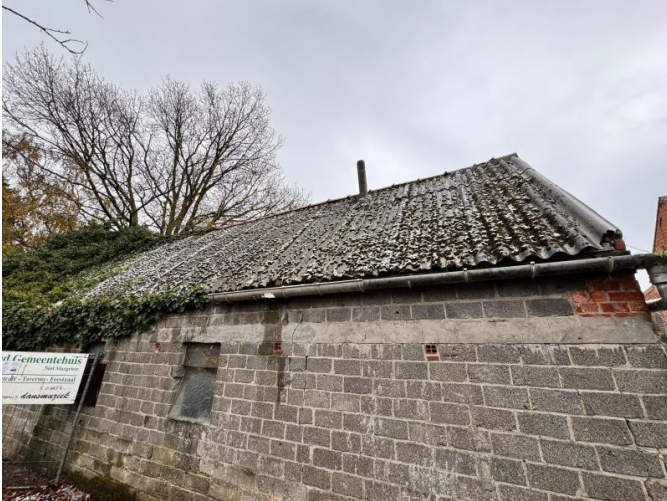
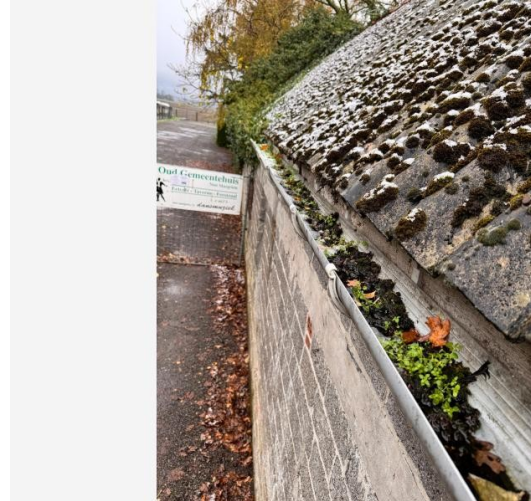
Het asbestmateriaal valt onder de mijlpaal van 2040.

**Dringend verwijderen**

| Beschrijving | Sediment in goot |
| Bron van de resten | golfplaten dak |
| Gebondenheid resten | Niet hecht |
| Hoeveelheid (gewicht - aantal) | <ul style="list-style-type: none"><li>• 10,00 kg - 1 stuk</li></ul> |

- Verwijder het asbestafval.

- Eenvoudige handelingen: mag via doe-het-zelf of door werknemer(s) met opleidingsattest eenvoudige handelingen  
ADVIES / kan via eenvoudige handelingen verwijderd worden. Het sediment dient (dubbel verpakt) naar een erkend asbestverwerker gebracht te worden. Gebruik minimaal volgende persoonlijke beschermingsmiddelen: masker type FFP3, werkhandschoenen + een geschikt wegwerpoveral type V of VI.

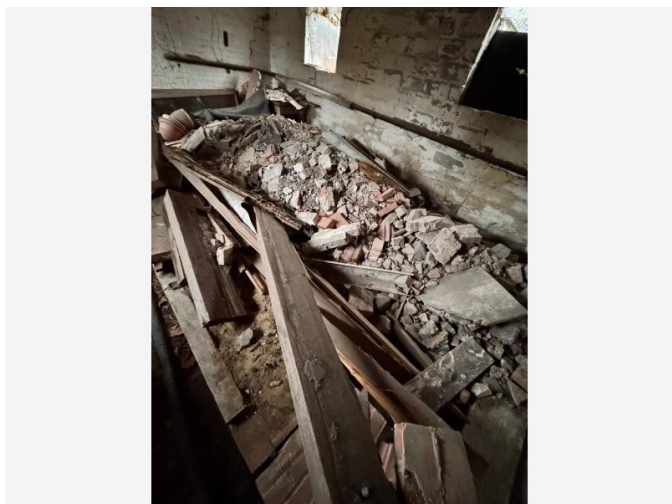
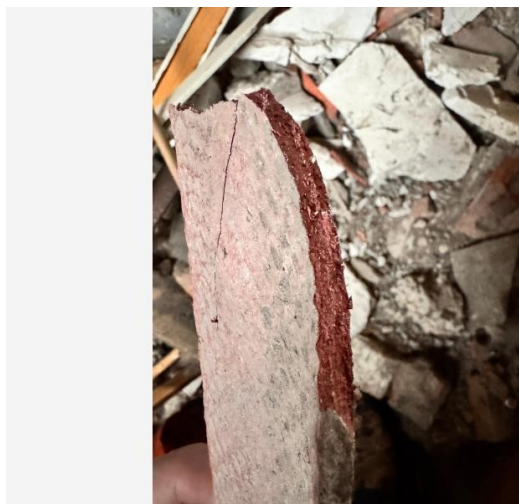
Het asbestmateriaal valt onder de mijlpaal van 2040.

**Dringend verwijderen**

| Beschrijving | Asbestafval tuinberging |
| Type resten (contaminatie) | <ul style="list-style-type: none"><li>• Stukken, fragmenten (los, opliggend)</li><li>• Stukken, fragmenten (vermengd in materiaal)</li></ul> |
| Bron van de resten | Bron van de resten is niet meer aanwezig |

- Verwijder het asbestafval.
- Voer bijkomende staalname(s) uit.

- Eenvoudige handelingen: enkel door erkend asbestverwijderaar  
ADVIES / gezien de vermening in steenpuin raad ik aan dit via een erkend asbestverwijderaar te laten verwijderen.

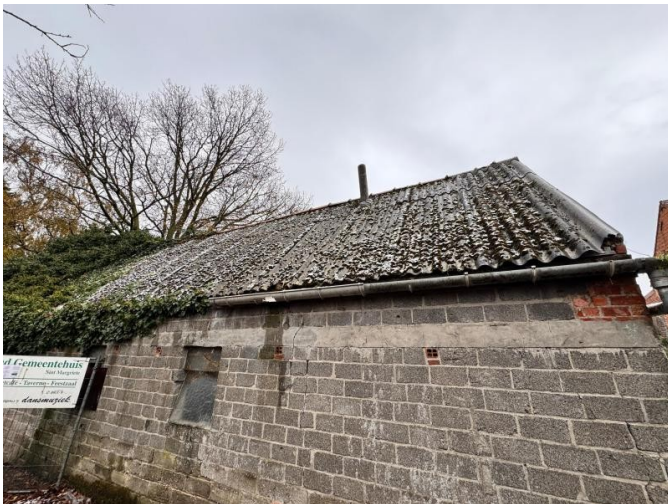
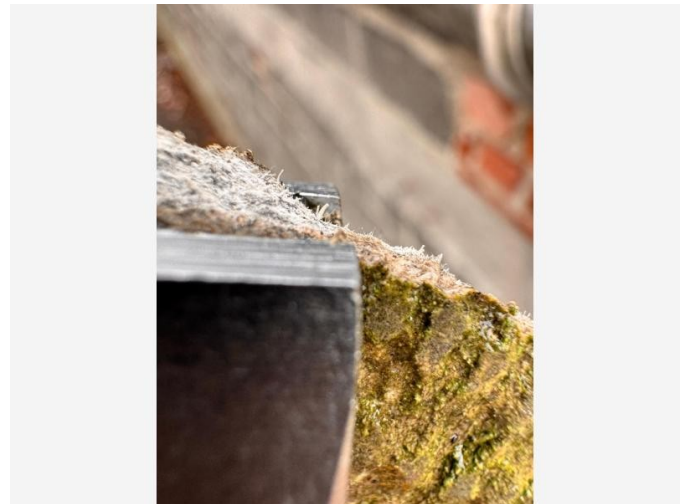
Het asbestmateriaal valt onder de mijlpaal van 2034.

**Dringend verwijderen**

| Eindbeoordeling materiaalisico | Hoog materiaalisico en/of hoge kans op vezelvrijgave |

| Asbestsoort (vezeltype) | Crocidoliet aanwezig |
| Toestand van het materiaal | Matig beschadigd, matig verweerd |

| Beschrijving | golfplaten dak berging |

- Verwijder dit asbestmateriaal zo snel mogelijk. Volg de toestand goed op.
- Hemelwater dat afspoelt van asbestcement daken of gevels kan asbestdeeltjes bevatten. Gebruik het enkel voor gesloten circuits (bv. spoelen toiletten). Reinig na het vervangen van het dak of de gevel de dakgoten en regenwaterput of -ton om asbesthoudend sediment of slib te verwijderen
- Voer bijkomende staalname(s) uit.

gezien de verwerking van de golfplaten en het asbestafval die zich nog in de berging bevindt, raad ik aan dit alles via een werknemer met opleidingsattest eenvoudige handelingen of via een erkend asbestverwijderaar te laten verwijderen.

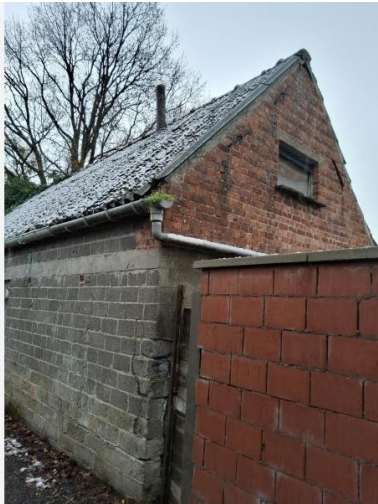
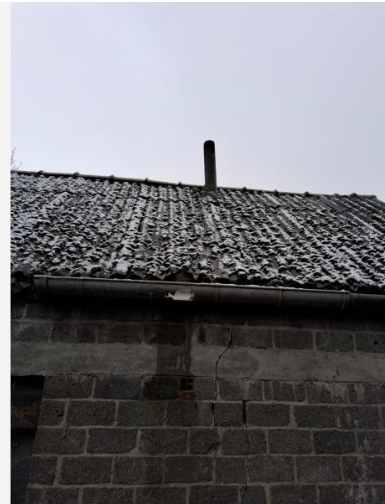
Het asbestmateriaal valt onder de mijlpaal van 2034.

Verwijderen

| Eindbeoordeling materiaalisico | Laag materiaalisico en/of verlaagde kans op vezelvrijgave |

| Asbestsoort (vezeltype) | Crocidoliet aanwezig |
| Toestand van het materiaal | Licht beschadigd, licht verweerd. Intact calciumsilicaatmateriaal of categorie III 'gebondenheid' |

| Beschrijving | Rookgaskanaal op dak |

- Zorg voor een veilig beheer. Vermijd het beschadigen van het asbestmateriaal. Controleer de toestand jaarlijks op wijzigingen.
- Voer bijkomende staalname(s) uit.

- Eenvoudige handelingen: mag via doe-het-zelf of door werknemer(s) met opleidingsattest eenvoudige handelingen  
ADVIES / niet via doe het zelf  
aangezien het rookgaskanaal op het dak staat in combinatie met (asbesthoudende) golfplaten raad ik aan dit door een werknemer met opleidingsattest eenvoudige handelingen te laten verwijderen of via een erkend asbestverwijderaar.
- Eenvoudige handelingen: enkel door erkend asbestverwijderaar  
ADVIES / kan ook via erkend asbestverwijderaar verwijderd worden.

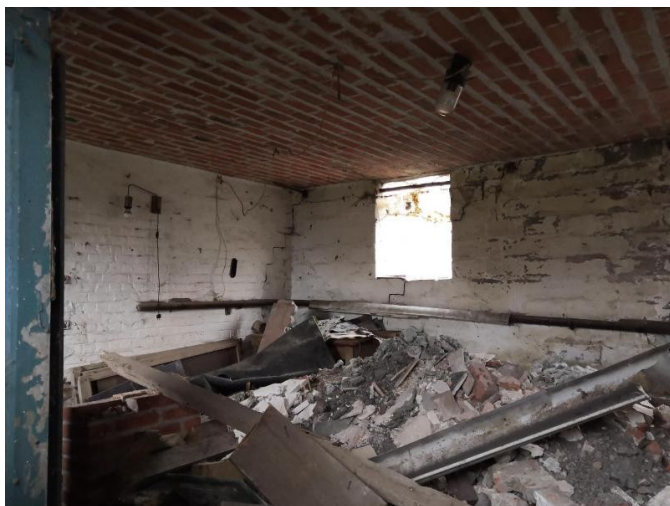
**Reden:** Er is geen volledige risicobeoordeling mogelijk

**Uitleg van de asbestdeskundige:** De tuinberging is in verval, complete inspectie en risicobeoordeling van de binnenkant niet mogelijk wegens instortingsgevaar. Vanuit de ingang werd een beperkte inspectie uitgevoerd waarbij asbestafval werd waargenomen (zie afval fiche). Mogelijks bevinden er zich in de berging nog andere asbesthoudende materialen.

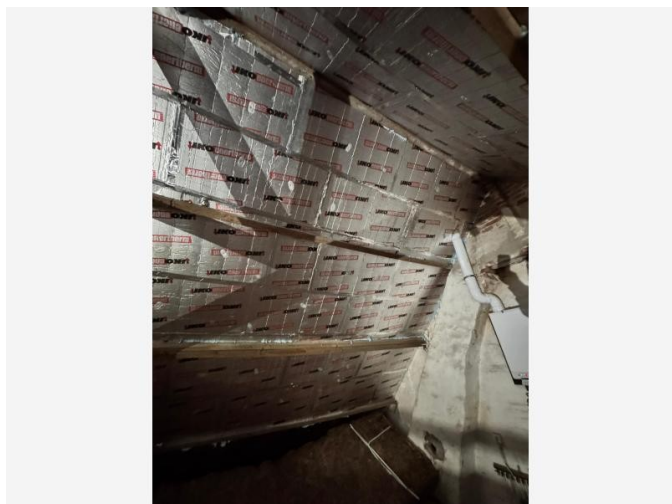
het onderdak werd verwijderd, hiervan is ook een attest beschikbaar (opgeladen)

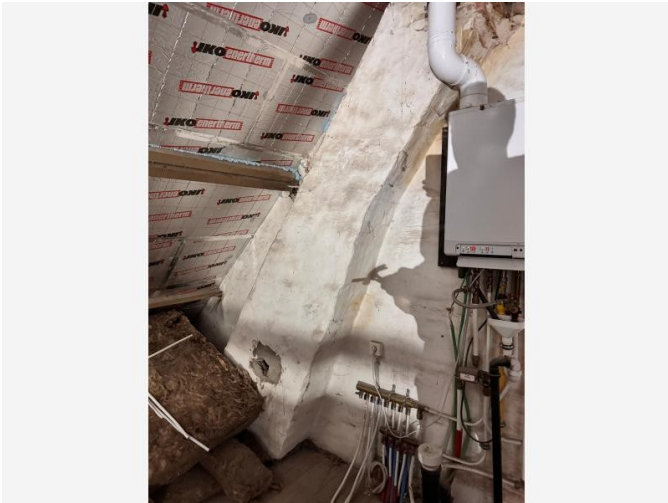
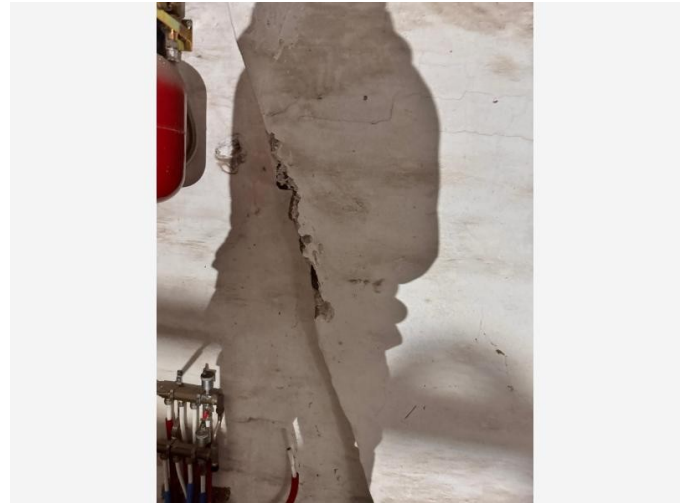
## Fiche 11: cementering op zolder

Geen asbest

| # | Type | Referentie | Resultaat |
|---|---|---|---|
| 11.1 | Mengmonster | ST10 | Geen asbest |

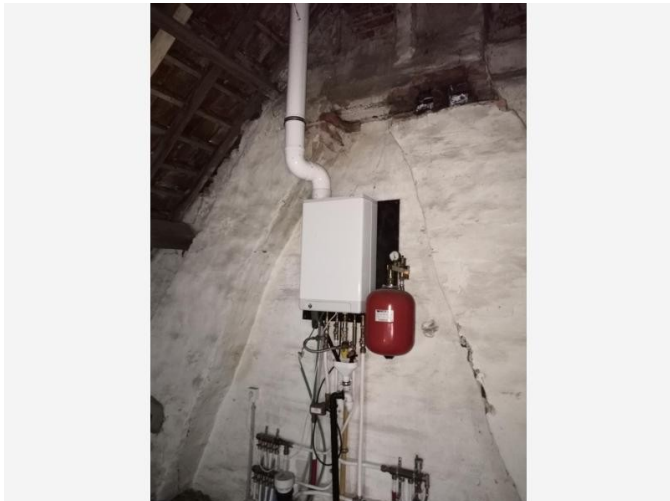
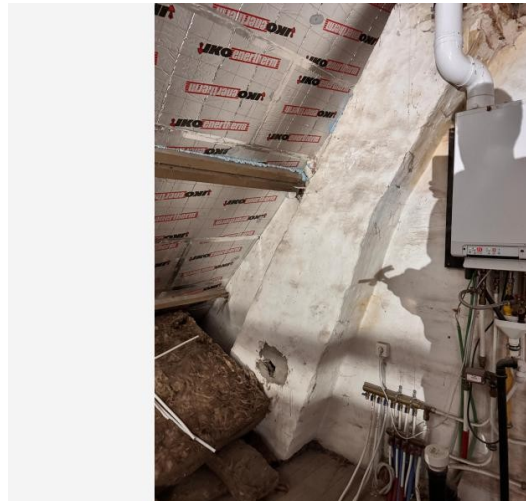
## Fiche 17: gasketel (2018)

| Beschrijving | Notitie | Terug te vinden op plannen |
|---|---|---|
| Fiche 17: gasketel (2018) | Deze centrale verwarmingsketel bevat geen asbesthoudende componenten. Fabricagejaar 2018 > 2001. | Plan 1.2: 2D schets |
