# Asbestinventarisatetest

Heuvelstraat 15, 3461 Bekkevoort

**Niet-asbestveilig**

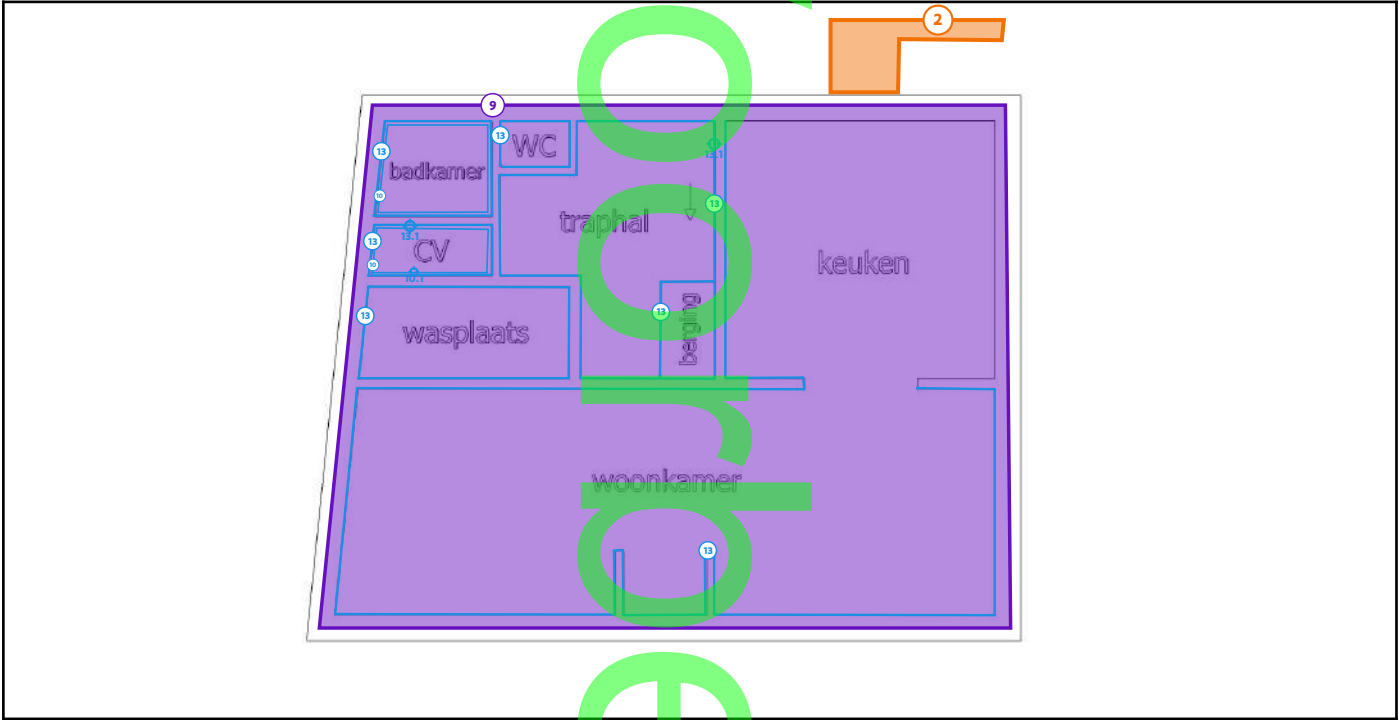
## Plan 1.2: Gelijkvloers

| Beschrijving | Type | Actie |
|---|---|---|
| 2. massal bekleding buiten | Asbestmateriaal | <div>Verwijderen</div> |

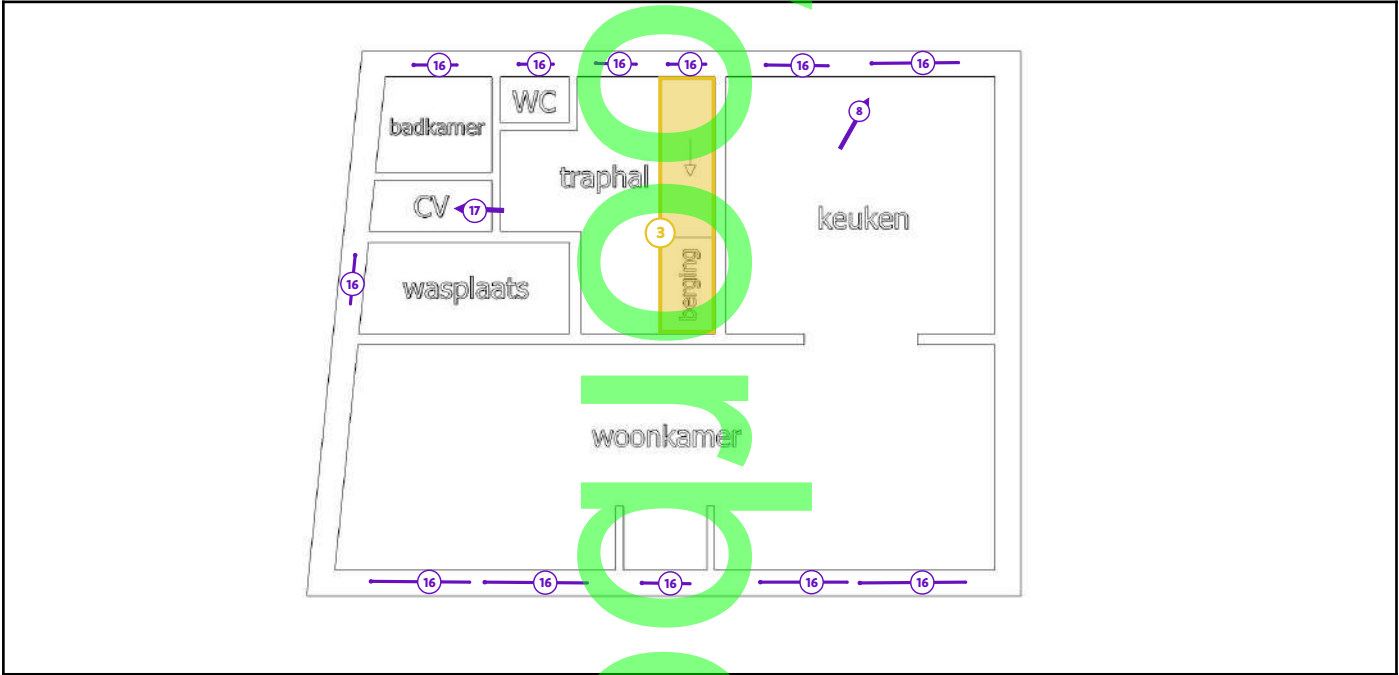
### Plan 1.3: Gelijkvloers

| Beschrijving | Type | Actie |
|---|---|---|
| 3. massal trap | Asbestmateriaal | Zorgvuldig beheren |

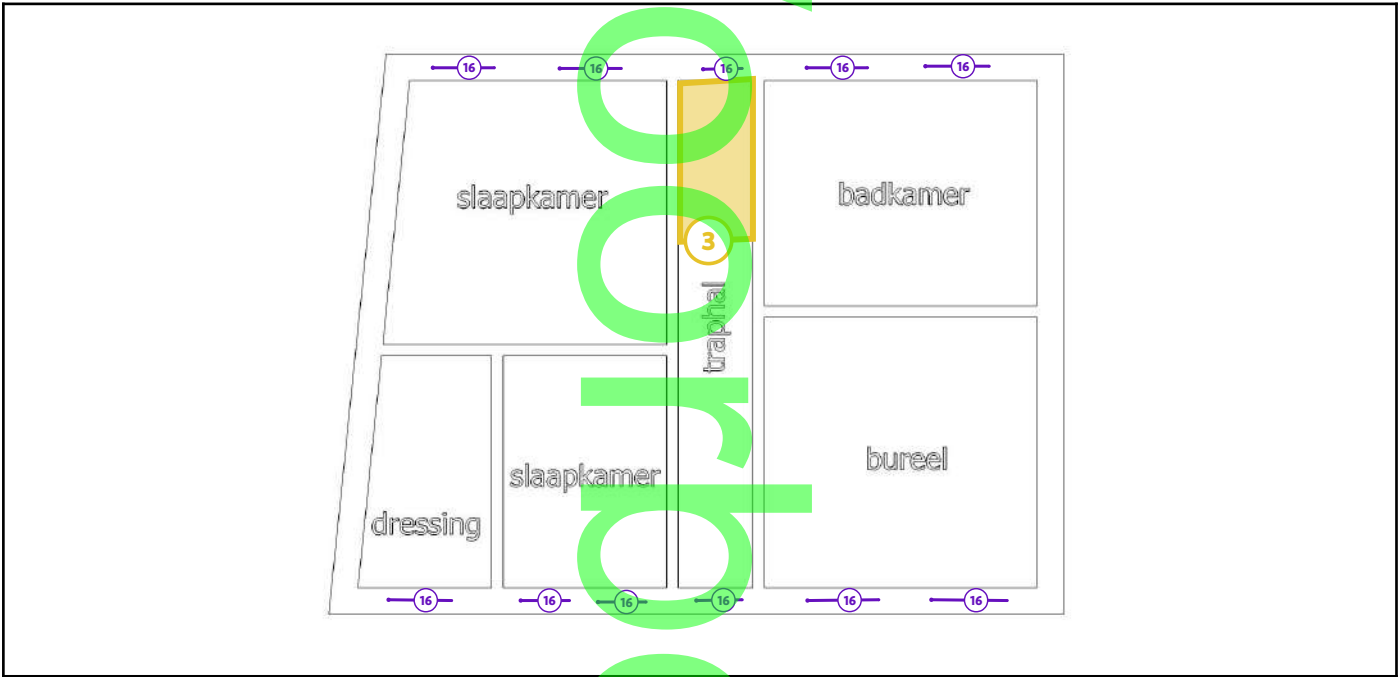
# Plan 1.5: Eerste verdieping

| Beschrijving | Type | Actie |
|---|---|---|
| 3. massal trap | Asbestmateriaal | Zorgvuldig beheren |

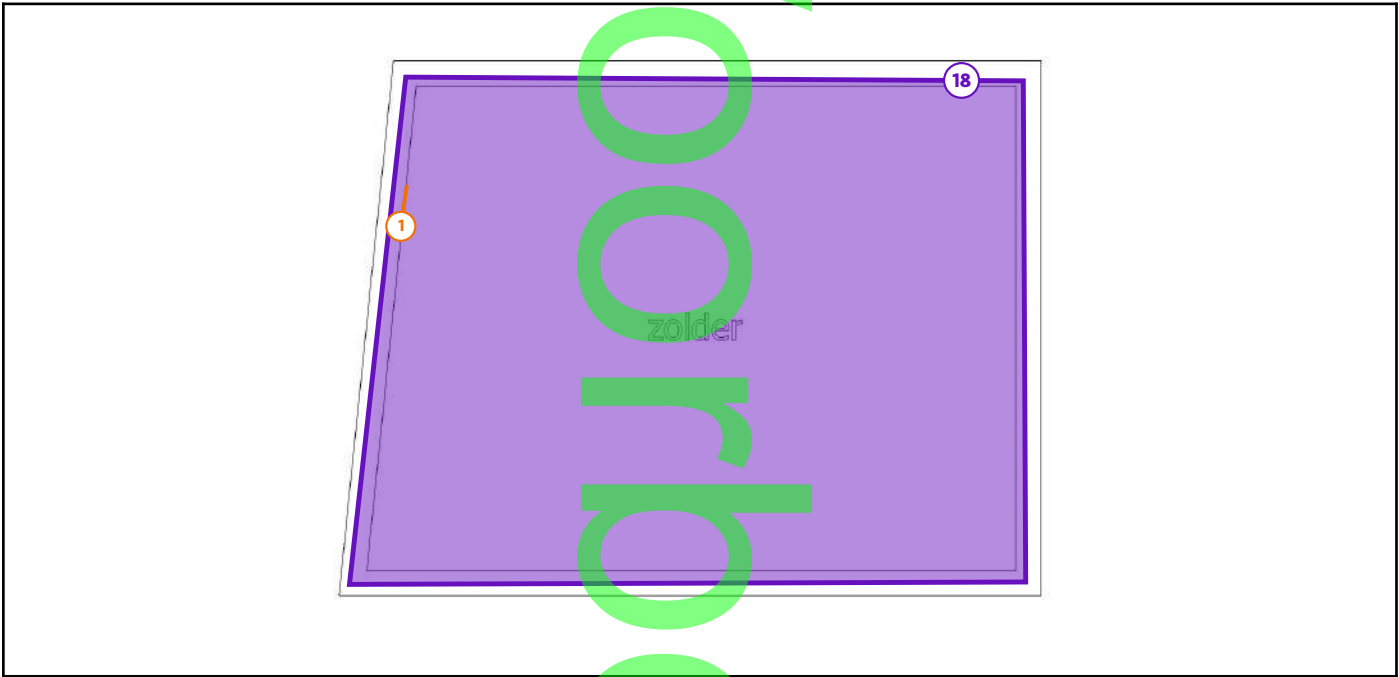
# Plan 1.6: Zolder

| Beschrijving | Type | Actie |
|---|---|---|
| 1. asbestcement roetluik + houder (mogelijks) | Asbestmateriaal | Verwijderen |

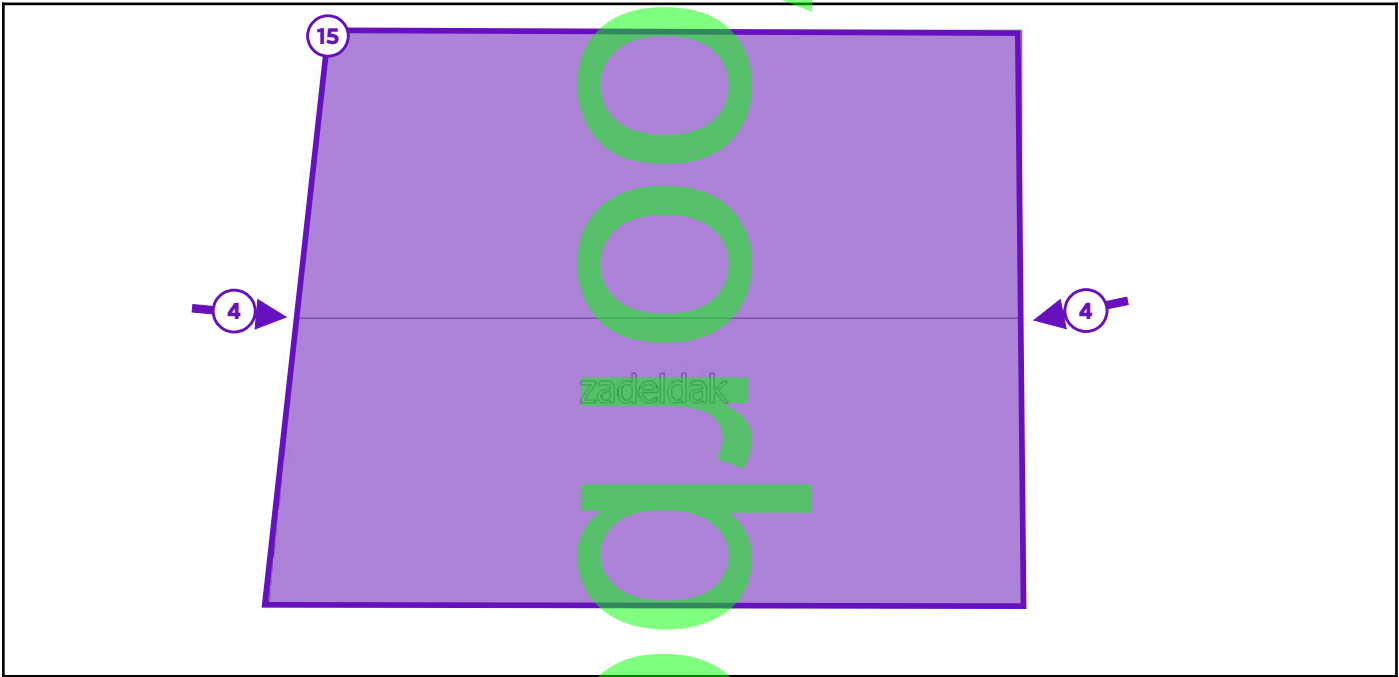
# Plan 1.7: Dak

| Beschrijving | Type | Actie |
|---|---|---|
| 4. rookgaskanaal schouw (mogelijks) | Beperking | - |

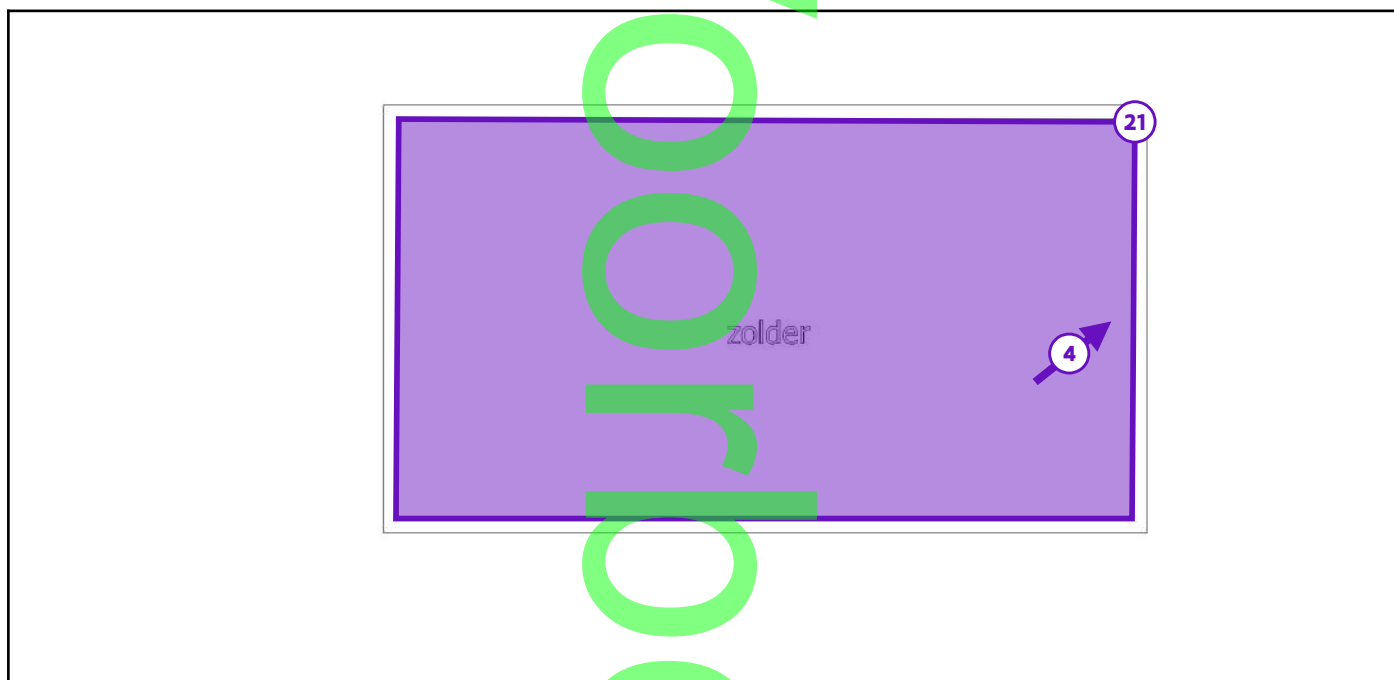
## Plan 2.2: Zolder bijgebouw

| Beschrijving | Type | Actie |
|---|---|---|
| 4. rookgaskanaal schouw (mogelijks) | Beperking | - |

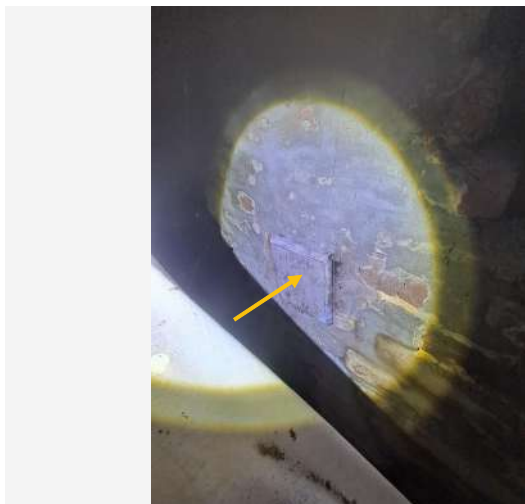
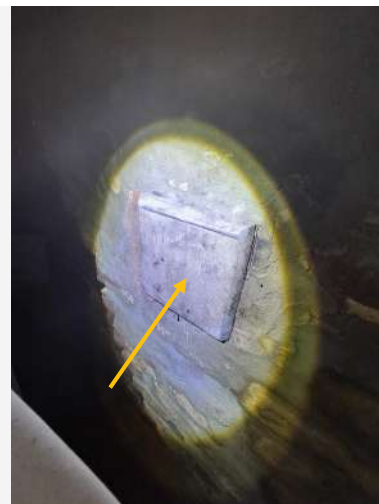
| Eindbeoordeling materiaalrisico | Verhoogd materiaalrisico en/of verhoogde kans op vezelvrijgave |

| Asbestsoort (vezeltype) | Crocidoliet aanwezig |
| Afschermingsgraad van het gehele materiaal | Geheel of deels (ook) vrij aan de binnenlucht |
| Toestand van het materiaal | Licht beschadigd, licht verweerd. Intact calciumsilicaatmateriaal of categorie III 'gebondenheid' |

| Beschrijving | asbestcement roetluis + houder (mogelijks) |
| Asbestmateriaal | Brandwerende afsluiting (prefab geheel) - Luik |

Verwijderen

- Zorg voor een veilig beheer. Vermijd het beschadigen van het asbestmateriaal. Controleer de toestand jaarlijks op wijzigingen.
- Voer bijkomende staalname(s) uit.

Cementering rondom los kappen en in zijn geheel afvoeren. Niet slijpen, breken of boren! Draag de juiste PBM's (persoonlijke beschermingsmiddelen). Zoals P3-masker, wegwerpoverall, wegwerphandschoenen en afspoelbare laarzen. Bevochtig eerste de toepassing zodat de vezels minder snel kunnen verspreiden. Gebruik enkel handgereedschap. Verpak deze in een dubbele zak met het gevarensymbool van asbest. Hechtgebonden asbesttoepassingen mag je naar het containerpark afvoeren.

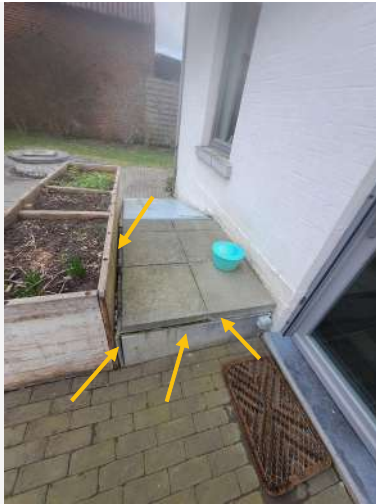
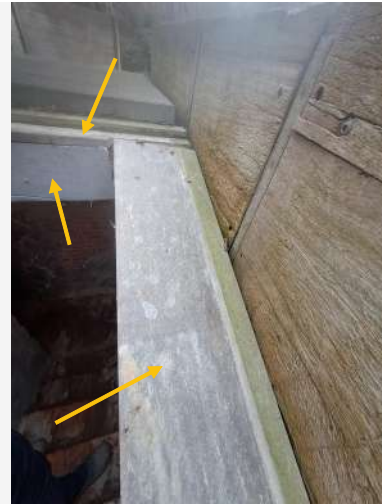
| Eindbeoordeling materiaalrisico | Verhoogd materiaalrisico en/of verhoogde kans op vezelvrijgave |

| Asbestsoort (vezeltype) | Alleen chrysotiel |
| Afschermingsgraad van het gehele materiaal | Geheel of deels vrij aan de buitenlucht |
| Toestand van het materiaal | Matig beschadigd, matig verweerd |

| Beschrijving | massal bekleding buiten |
| Asbestmateriaal | Plaat, paneel, tablet - Type Massal |

Verwijderen

- Verwijder dit asbestmateriaal zo snel mogelijk. Volg de toestand goed op.
- Voer bijkomende staalname(s) uit.

Cementering rondom los kappen en in zijn geheel afvoeren. Niet slijpen, breken of boren! Draag de juiste PBM's (persoonlijke beschermingsmiddelen). Zoals P3-masker, wegwerpoverall, wegwerphandschoenen en afspoelbare laarzen. Bevochtig eerste de toepassing zodat de vezels minder snel kunnen verspreiden. Gebruik enkel gereedschap. Verpak deze in een dubbele zak met het gevarensymbool van asbest. Hechtgebonden asbesttoepassingen mag je naar het containerpark afvoeren.

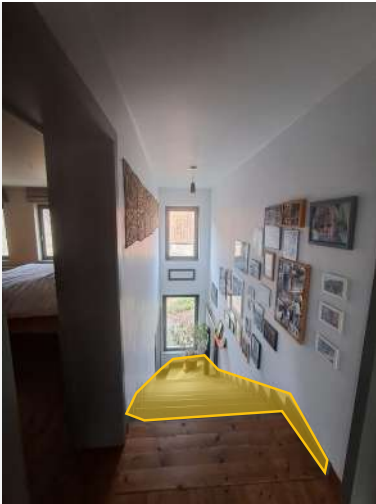
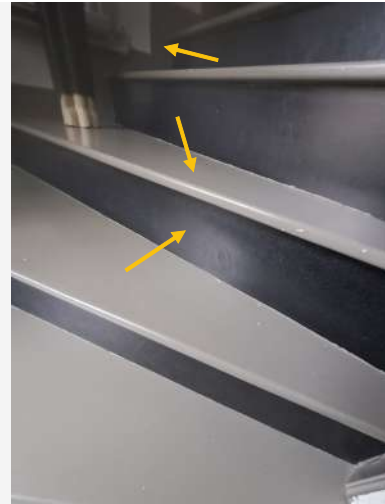
| Eindbeoordeling materiaalrisico | Laag materiaalrisico en/of verlaagde kans op vezelvrijgave |

| Asbestsoort (vezeltype) | Alleen chrysotiel |
| Toestand van het materiaal | Licht beschadigd, licht verweerd. Intact calciumsilicaatmateriaal of categorie III 'gebondenheid' |

| Beschrijving | massal trap |

Zorgvuldig beheren

- Zorg voor een veilig beheer. Vermijd het beschadigen van het asbestmateriaal. Controleer de toestand jaarlijks op wijzigingen.
- Voer bijkomende staalname(s) uit.

Cementering rondom los kappen en in zijn geheel afvoeren. Niet slijpen, breken of boren! Draag de juiste PBM's (persoonlijke beschermingsmiddelen). Zoals P3-masker, wegwerpoveral, wegwerphandschoenen en afspoelbare laarzen. Bevochtig eerste de toepassing zodat de vezels minder snel kunnen verspreiden. Gebruik enkel handgereedschap. Verpak deze in een dubbele zak met het gevarensymbool van asbest. Hechtgebonden asbesttoepassingen mag je naar het containerpark afvoeren.

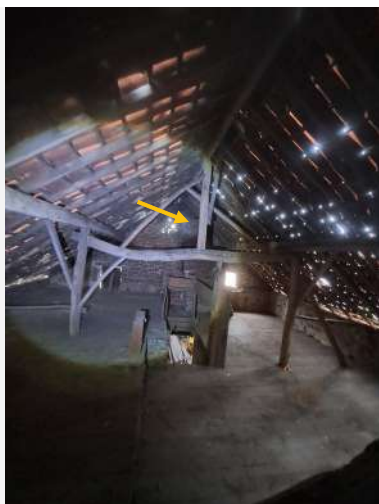
**Reden:** Het te onderzoeken materiaal situeert zich hoger dan 3,50 m te rekenen vanaf een veilige ondergrond

**Uitleg van de asbestdeskundige:** Er is mogelijks een asbesthoudend rookgaskanaal aanwezig in de schouw. De schouw is hoger dan 3,50m. Het rookgaskanaal is niet waarneembaar.

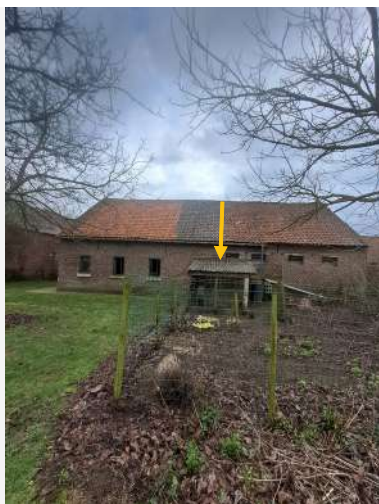
Bouwjaar: 2007

| Opmerking | Het afdak is geplaatst volgens de luchtfoto's op geopunt na 2007. De onduline golfplaten zijn niet-asbestverdacht. |

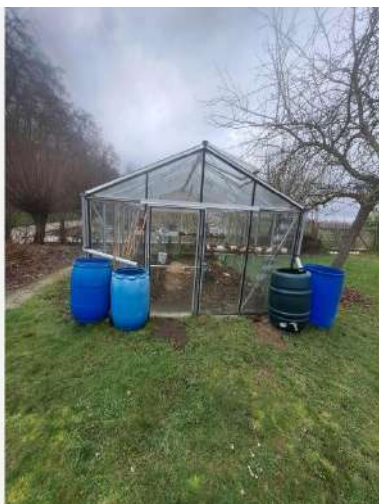
Bouwjaar: 2007

| Opmerking | Het serre is geplaatst volgens de luchtfoto's op geopunt na 2007. Er zijn geen asbestverdachte materialen aangetroffen. |
