Asbestinventarisatetest

Oplintersesteenweg 258, 3300 Tienen

Attestnummer : 20260302-000066.000

Uitgegeven op : 02.03.2026

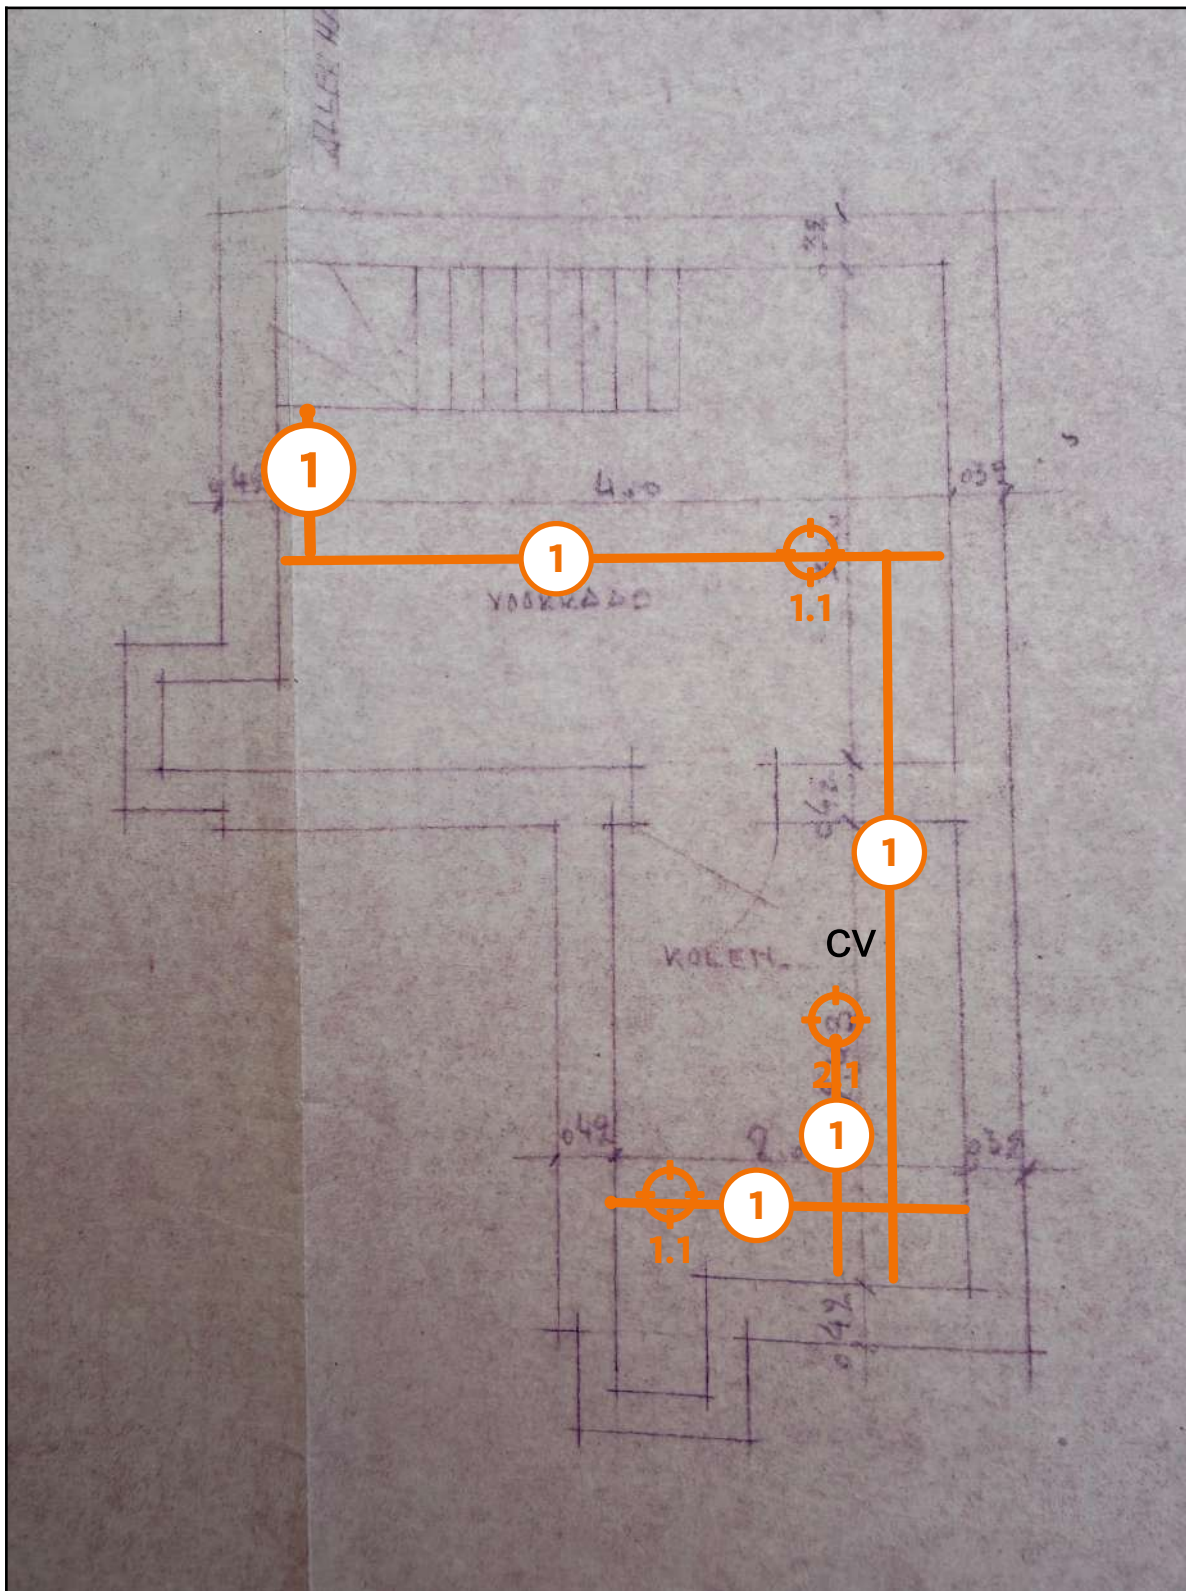
Plan 1.1: kelder

1. leidingisolatie rechte stukken	Asbestmateriaal	Verwijderen
1.1 Code: mmo3	Mengmonster	-
2. leidingisolatie bochten	Asbestmateriaal	Verwijderen
2.1 Code: mm04	Puntmonster	-

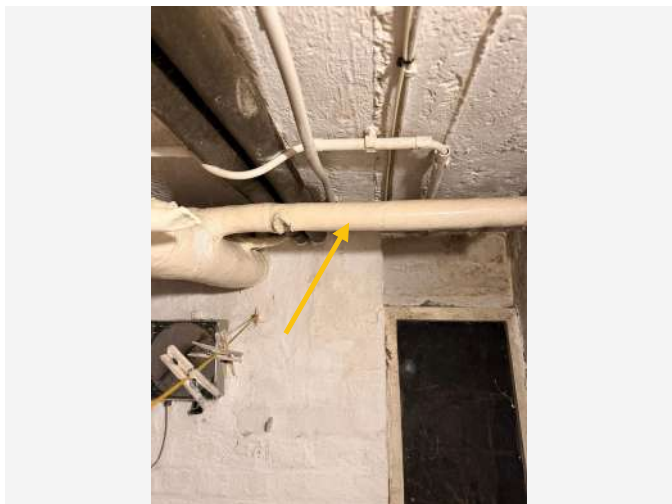
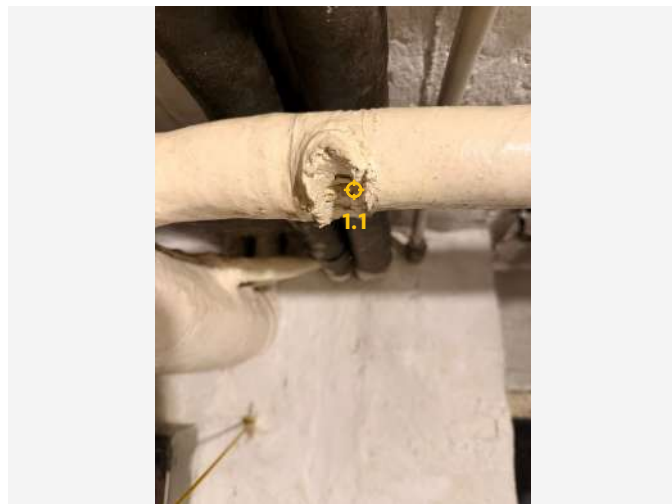
Eindbeoordeling materiaalrisico	Verhoogd materiaalrisico en/of verhoogde kans op vezelvrijgave
---------------------------------	--

Gebondenheid	Categorie 2: niet-hechtgebonden met matrix
Asbestsoort (vezeltype)	Amfibool aanwezig, uitgezonderd crocidoliet
Asbestconcentratie	Hoog ($\geq 50\%$)
Afschermingsgraad van het gehele materiaal	Geheel of deels (ook) vrij aan de binnenlucht
Toestand van het materiaal	Licht beschadigd, licht verweerd. Intact calciumsilicaatmateriaal of categorie III 'gebondenheid'

#	Type	Referentie	Resultaat
1.1	Mengmonster	mmo3	Chrysotiel, Amosiet

Beschrijving	leidingisolatie rechte stukken
Omgeving	Binnen
Primaire drager	HVAC infrastructuur en uitrusting
Asbestmateriaal	In-situ afwerkingslagen - Thermische isolatie
Bindmiddel van asbestmateriaal	Gips - kalk
Gebondenheid op basis van bindmiddel	Niet-hechtgebonden
Hoeveelheid (lengte - omtrek - dikte - aantal)	<ul style="list-style-type: none">• 15,00 m - 30,00 cm - 1,00 cm - 1 stuk
Totaal volume	0,045 m ³
Eenvoudig bereikbaar	Ja
Bevestigingswijze	<ul style="list-style-type: none">• Verlijmd, ingegoten, versmeerd
Identificatiemethode	Een monstername door de asbestdeskundige met laboanalyse door een asbestlabo.
Destructieve handeling voor identificatie	Nee

Het asbestmateriaal valt onder de mijlpaal van 2034.

Verwijderen

- Zorg voor een veilig beheer. Vermijd het beschadigen van het asbestmateriaal. Controleer de toestand jaarlijks op wijzigingen.

- Hermetische zone (erkend asbestverwijderaar)
Dit is een toepassing met losgebonden asbest in binnenruimte en mag enkel door een erkend asbestverwijderaar verwijderd worden onder hermetische afgesloten zone.

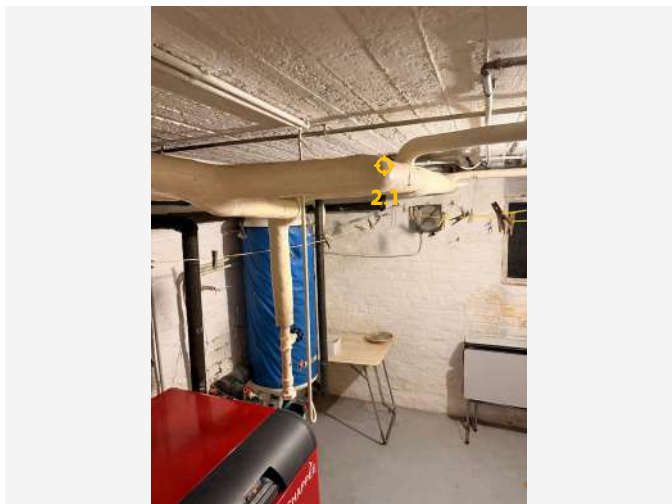
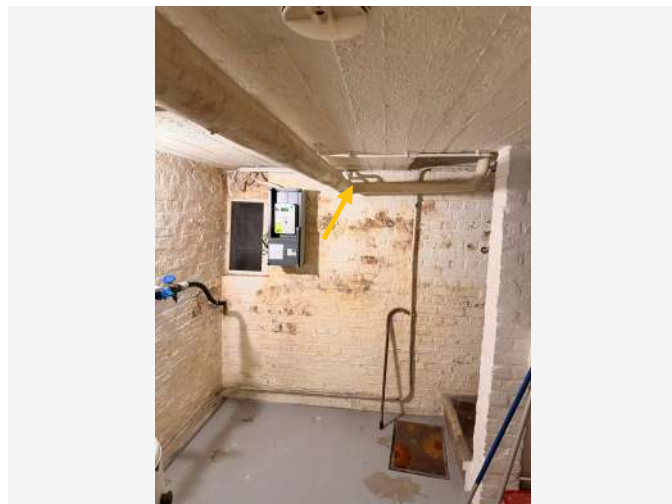
Eindbeoordeling materiaalrisico	Verhoogd materiaalrisico en/of verhoogde kans op vezelvrijgave
---------------------------------	--

Gebondenheid	Categorie 2: niet-hechtgebonden met matrix
Asbestsoort (vezeltype)	Amfibool aanwezig, uitgezonderd crocidoliet
Asbestconcentratie	Hoog ($\geq 50\%$)
Afschermingsgraad van het gehele materiaal	Geheel of deels (ook) vrij aan de binnenlucht
Toestand van het materiaal	Onbeschadigd, niet verweerd

#	Type	Referentie	Resultaat
2.1	Puntmonster	mm04	Chrysotiel, Amosiet

Beschrijving	leidingisolatie bochten
Omgeving	Binnen
Primaire drager	HVAC infrastructuur en uitrusting
Asbestmateriaal	In-situ afwerkingslagen - Thermische isolatie
Bindmiddel van asbestmateriaal	Gips - kalk
Gebondenheid op basis van bindmiddel	Niet-hechtgebonden
Hoeveelheid (lengte - omtrek - dikte - aantal)	<ul style="list-style-type: none">• 1,00 m - 30,00 cm - 1,00 cm - 1 stuk
Totaal volume	0,003 m ³
Eenvoudig bereikbaar	Ja
Bevestigingswijze	<ul style="list-style-type: none">• Verlijmd, ingegoten, versmeerd
Identificatiemethode	Een monstername door de asbestdeskundige met laboanalyse door een asbestlabo.
Destructieve handeling voor identificatie	Nee

Het asbestmateriaal valt onder de mijlpaal van 2034.

Verwijderen

- Zorg voor een veilig beheer. Vermijd het beschadigen van het asbestmateriaal. Controleer de toestand jaarlijks op wijzigingen.

- Hermetische zone (erkend asbestverwijderaar)
Deze toepassing is losgebonden asbest en mag enkel door een erkend asbest verwijderaar verwijderd worden, daar de kans op vezelvrijgave heel groot is.

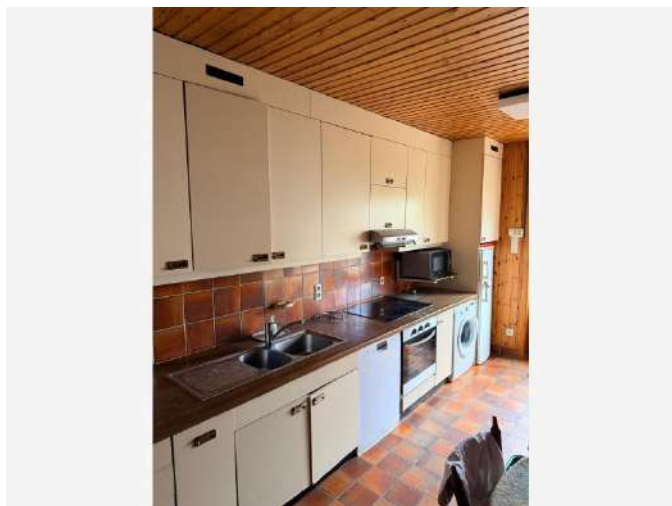
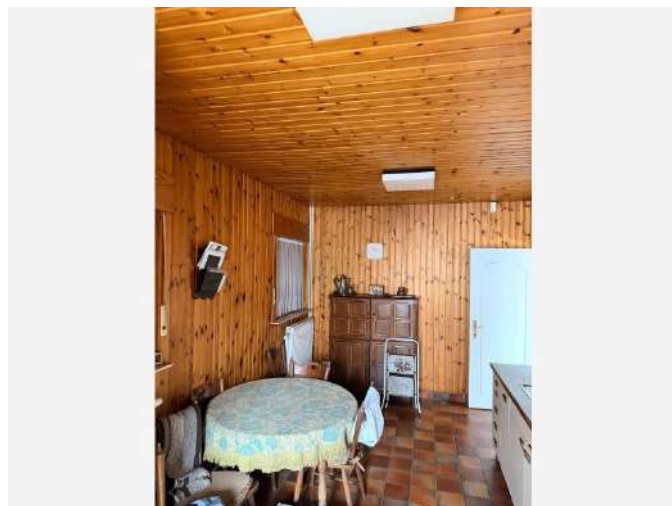
Informatie over een niet-asbestverdacht materiaal

De asbestdeskundige beoordeelt het materiaal als niet-asbestverdacht.

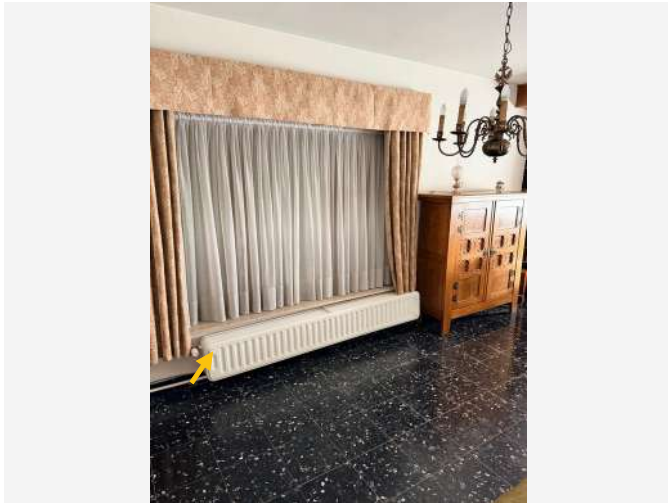
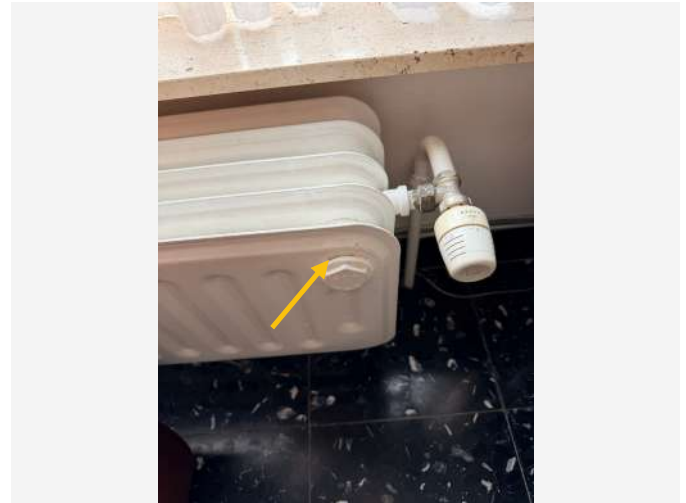
Informatie over een materiaal dat de asbestdeskundige niet kan waarnemen of vaststellen

Achter de schroefdoppen van de radiatoren kan er een pakking zitten met asbest.

Basis voor advies	De asbestdeskundige beoordeelt het materiaal als asbesthoudend op basis van een beoordeling met het blote oog.
--------------------------	--

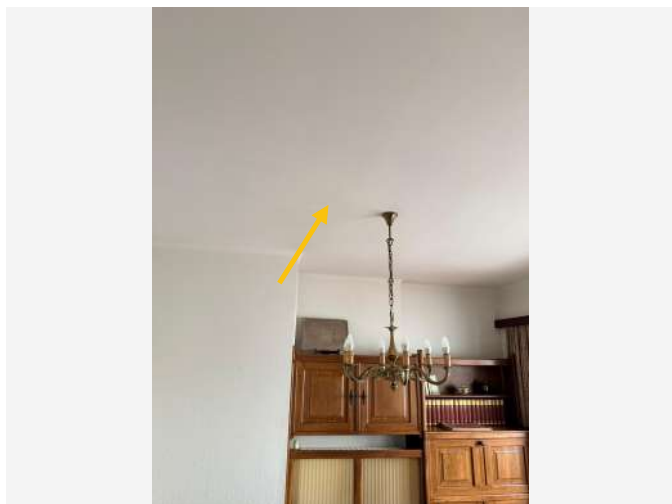
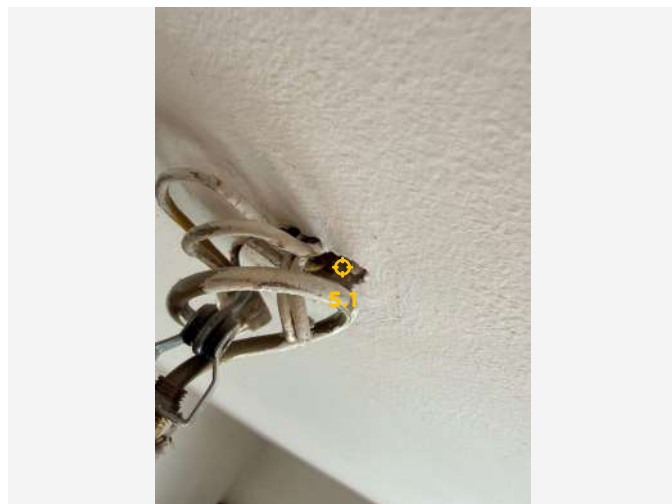
Fiche 5: pleisterwerk plafond

Geen asbest

#	Type	Referentie	Resultaat
5.1	Mengmonster	mm02	Geen asbest

Beschrijving	pleisterwerk plafond
Omgeving	Binnen
Primaire drager	Plafond
Bindmiddel van materiaal	Gips - kalk
Gebondenheid op basis van bindmiddel	Niet-hechtgebonden
Hoeveelheid (oppervlakte - dikte - aantal)	• 200,00 m ² - 1,00 cm - 1 stuk
Totaal volume	2,00 m ³
Identificatiemethode	Een monstername door de asbestdeskundige met laboanalyse door een asbestlabo.
Destructieve handeling voor identificatie	Nee
Opmerking	Alle ruimtes hebben plafond pleister, behalve de kelder, keuken en de zolder.

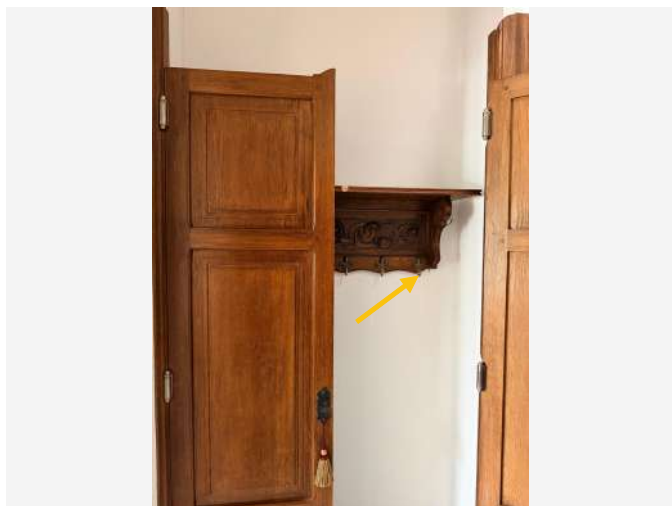
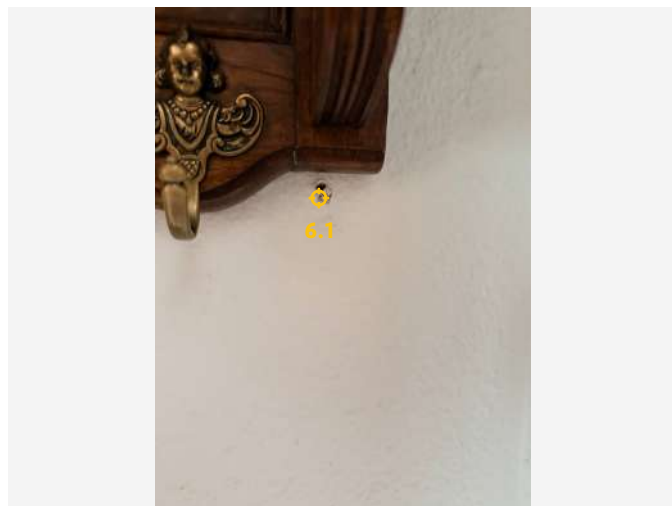
Geen asbest

#	Type	Referentie	Resultaat
6.1	Mengmonster	mmo1	Geen asbest

Beschrijving	pleisterwerk muren
Omgeving	Binnen
Primaire drager	Binnenwand
Bindmiddel van materiaal	Gips - kalk
Gebondenheid op basis van bindmiddel	Niet-hechtgebonden
Hoeveelheid (oppervlakte - dikte - aantal)	• 600,00 m ² - 1,00 cm - 1 stuk
Totaal volume	6,00 m ³
Identificatiemethode	Een monstername door de asbestdeskundige met laboanalyse door een asbestlabo.
Destructieve handeling voor identificatie	Nee
Opmerking	Alle ruimten hebben muurpleister, behalve kelder, keuken en zolder.
