# Asbestinventarisatattest

43002C0076/00K000 - Staakstraat 150, 9960 Assenede

Attestnummer : 20260226-000210.002

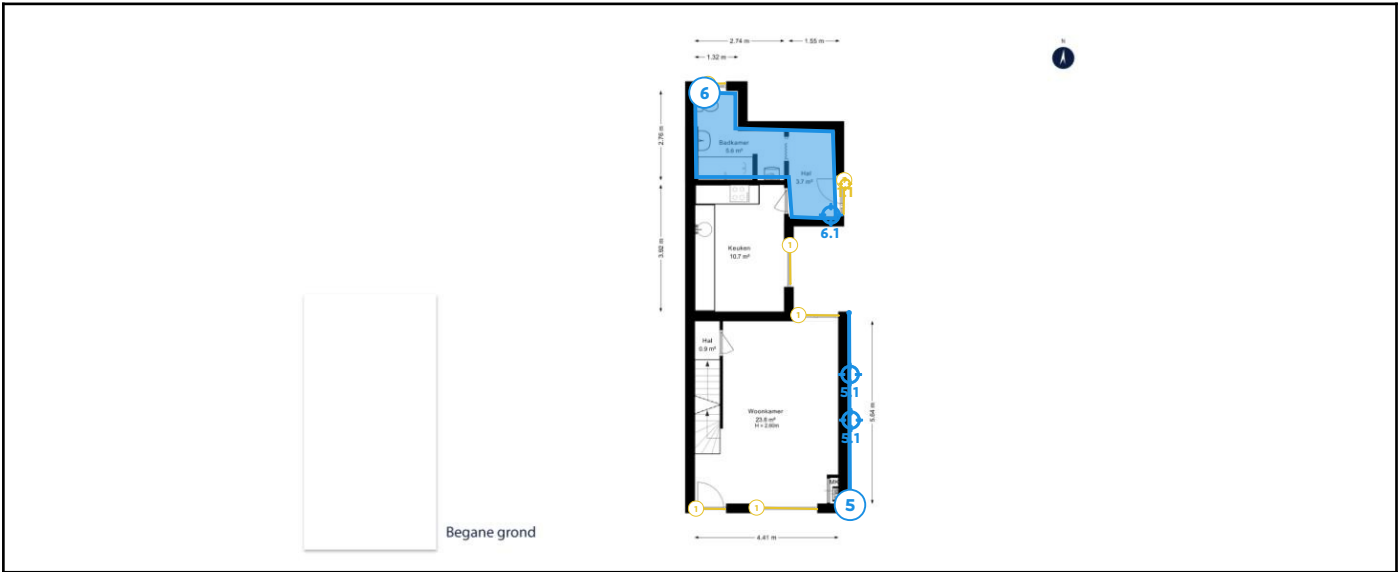
# Plan 1.2: Grondplan +0

| Beschrijving | Type | Actie |
|---|---|---|
| 1. Kit - Schrijnwerk/glas van ALU ramen en deuren (woning) | Asbestmateriaal | Zorgvuldig beheren |

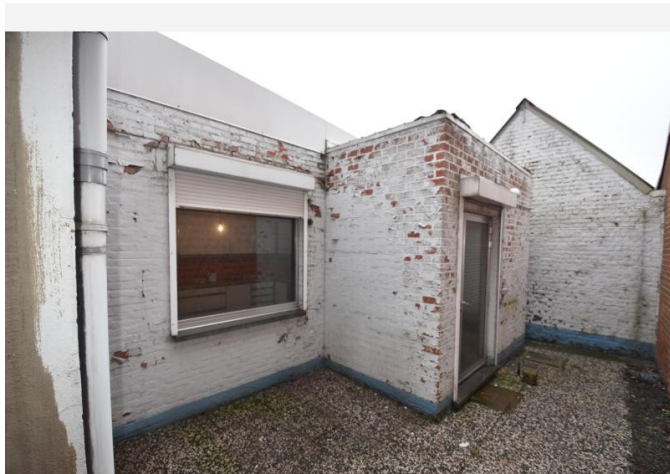
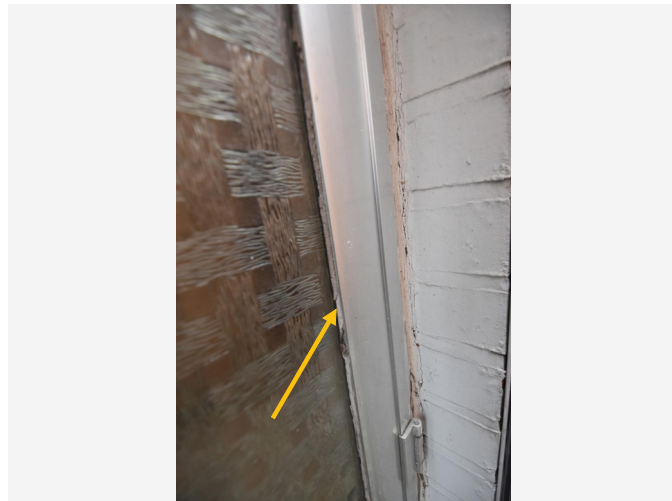
# Fiche 1: Kit - Schrijnwerk/glas van ALU ramen en deuren (woning)

Het asbestmateriaal valt onder de mijlpaal van 2040.

| Eindbeoordeling materiaalrisico | Laag materiaalrisico en/of verlaagde kans op vezelvrijgave |

| Toestand van het materiaal | Licht beschadigd, licht verweerd. Intact calciumsilicaatmateriaal of categorie III 'gebondenheid' |

| # | Type | Referentie | Resultaat |
|---|---|---|---|
| 1.1 | Puntmonster | 134350 - 3 | Chrysotiel |

- Zorg voor een veilig beheer. Vermijd het beschadigen van het asbestmateriaal. Controleer de toestand jaarlijks op wijzigingen.
- Scherm in afwachting van verwijdering het asbestmateriaal af van luchtstromingen en verstoring: bijvoorbeeld door het te verpakken, te fixeren, af te dekken, signalisatie - afbakening aan te brengen, ...

Wij adviseren om dit te laten verwijderen door een aannemer met opleidingsattest.

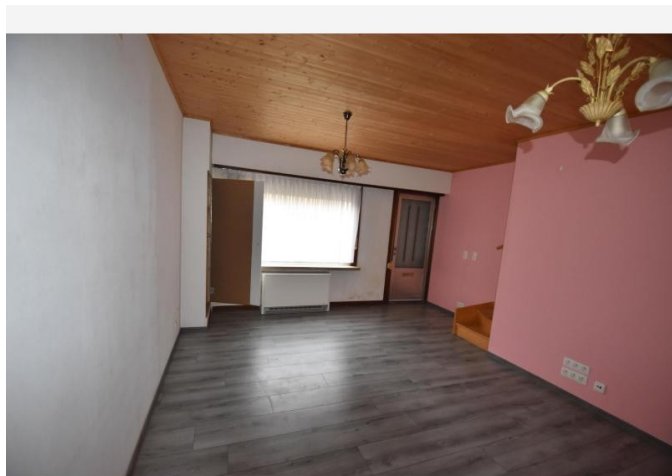
## Fiche 2: Verlaagde/valse plafonds (Achterliggende lagen)

Het plafond in het volledige pand bestaat uit een verlaagd/vals plafond. Er is geen pleisterwerk rechtstreeks aan de plafonds waar te nemen, zonder destructief onderzoek (Wel houtvezelplaten/gipskarton). Bijgevolg kon geen staal genomen worden van het eventueel achterliggende pleisterwerk of eventuele achterliggende asbestverdachte toepassingen.

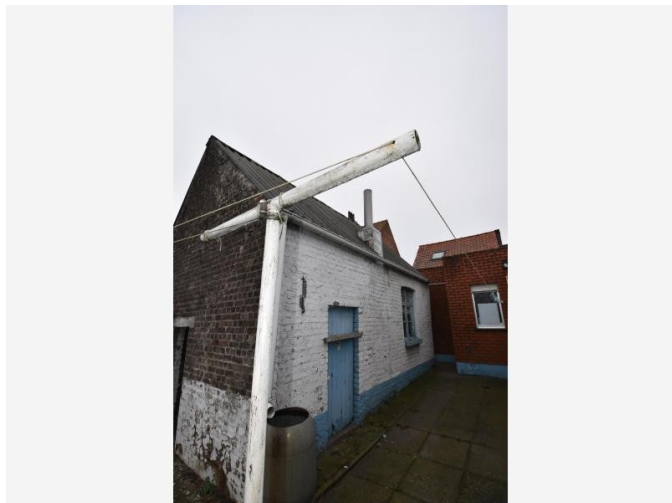
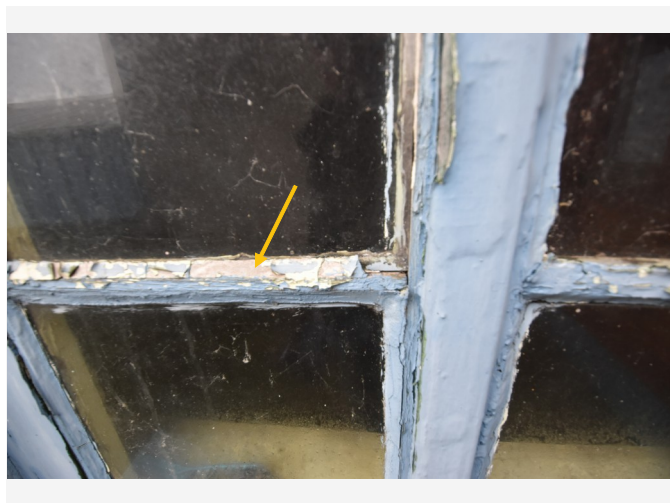
## Fiche 3: Kit - Schrijnwerk/glas van houten raam (Tuinberging)

Geen asbest

| # | Type | Referentie | Resultaat |
|---|---|---|---|
| 3.1 | Puntmonster | 134350 - 5 | Geen asbest |

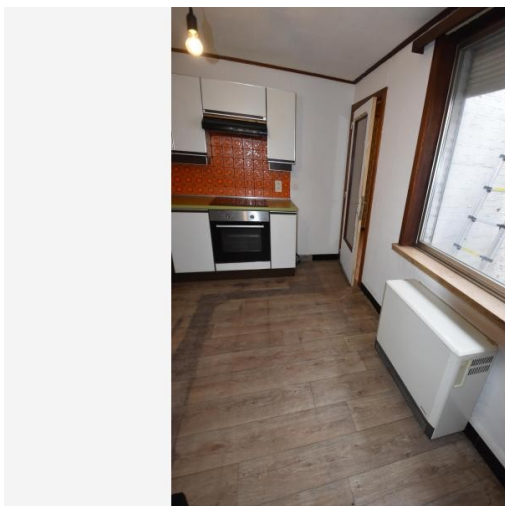
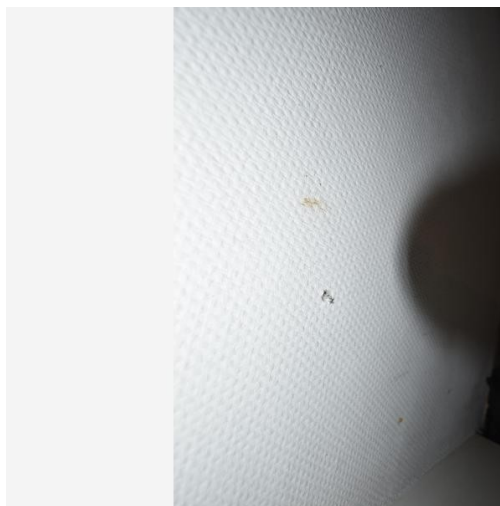
## Fiche 4: Pleisterwerk - Muren

Geen asbest

| # | Type | Referentie | Resultaat |
|---|---|---|---|
| 4.1 | Mengmonster | 134350 - 1 | Geen asbest |

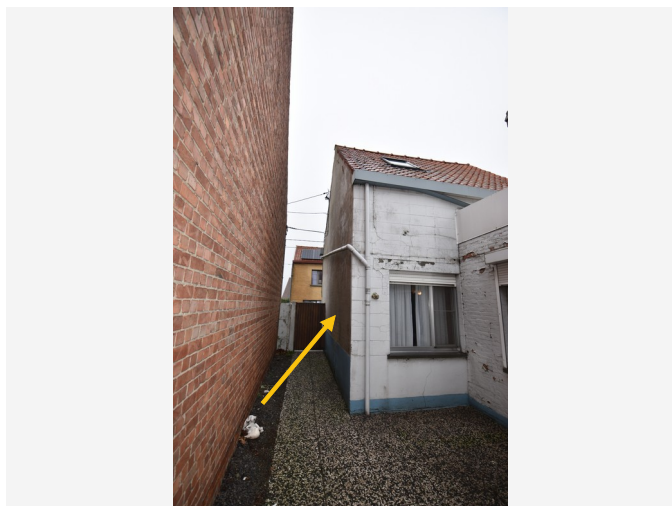
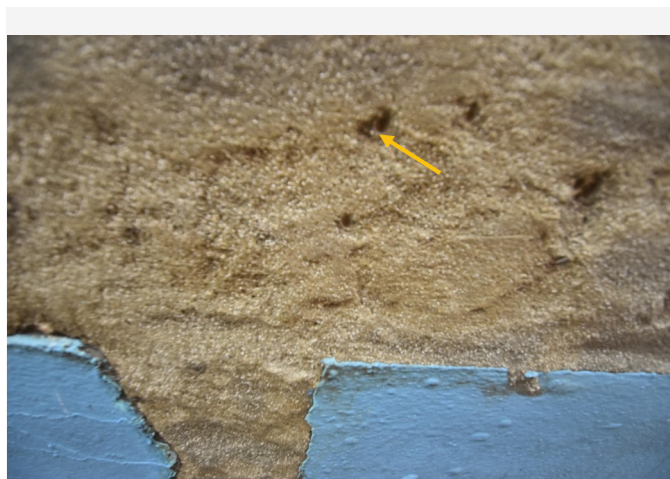
Geen asbest

| # | Type | Referentie | Resultaat |
|---|---|---|---|
| 5.1 | Mengmonster | 134350 - 4 | Geen asbest |

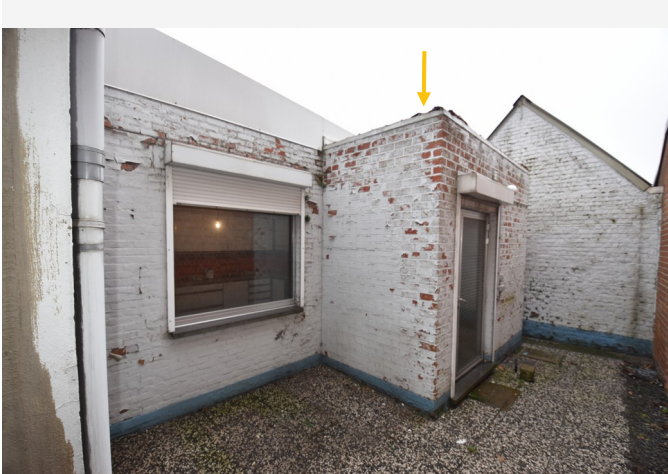
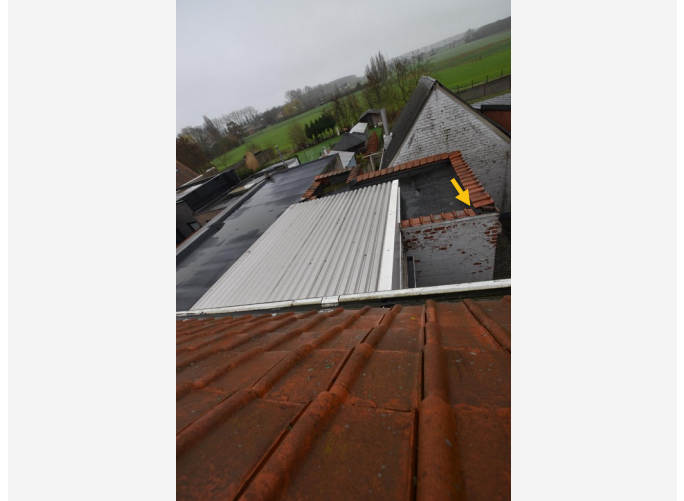
## Fiche 6: Roofing/bitumen - Plat dak (Toplaag)

Geen asbest

| # | Type | Referentie | Resultaat |
|---|---|---|---|
| 6.1 | Puntmonster | 134350 - 2 | Geen asbest |

| Opmerking | Geen destructief onderzoek naar eventuele oudere verdachte onderliggende lagen, wegens het niet-destructief karakter van ons onderzoek (Conform de opdracht). |
