# Asbestinventarisatetest

Langgorenstraat 4, 3560 Lummen

Attestnummer : **20260306-000404.000**

Uitgegeven op : **06.03.2026**

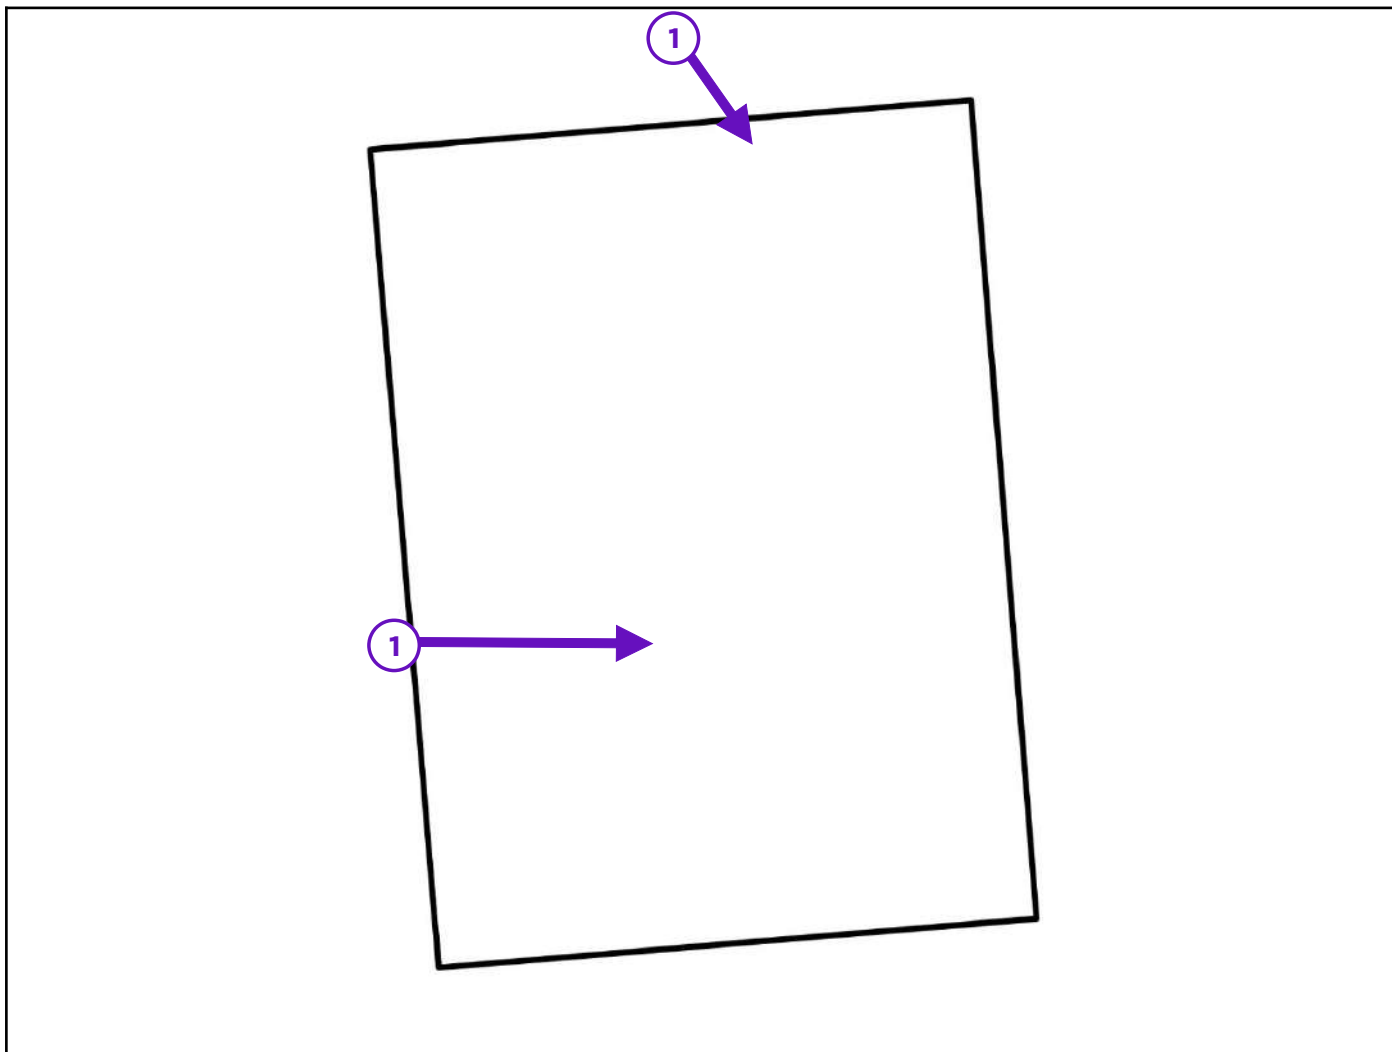
## Plan 1.2: Dakplan

Beschrijving	Type	Actie
1. Schoorstenen	Beperking	-

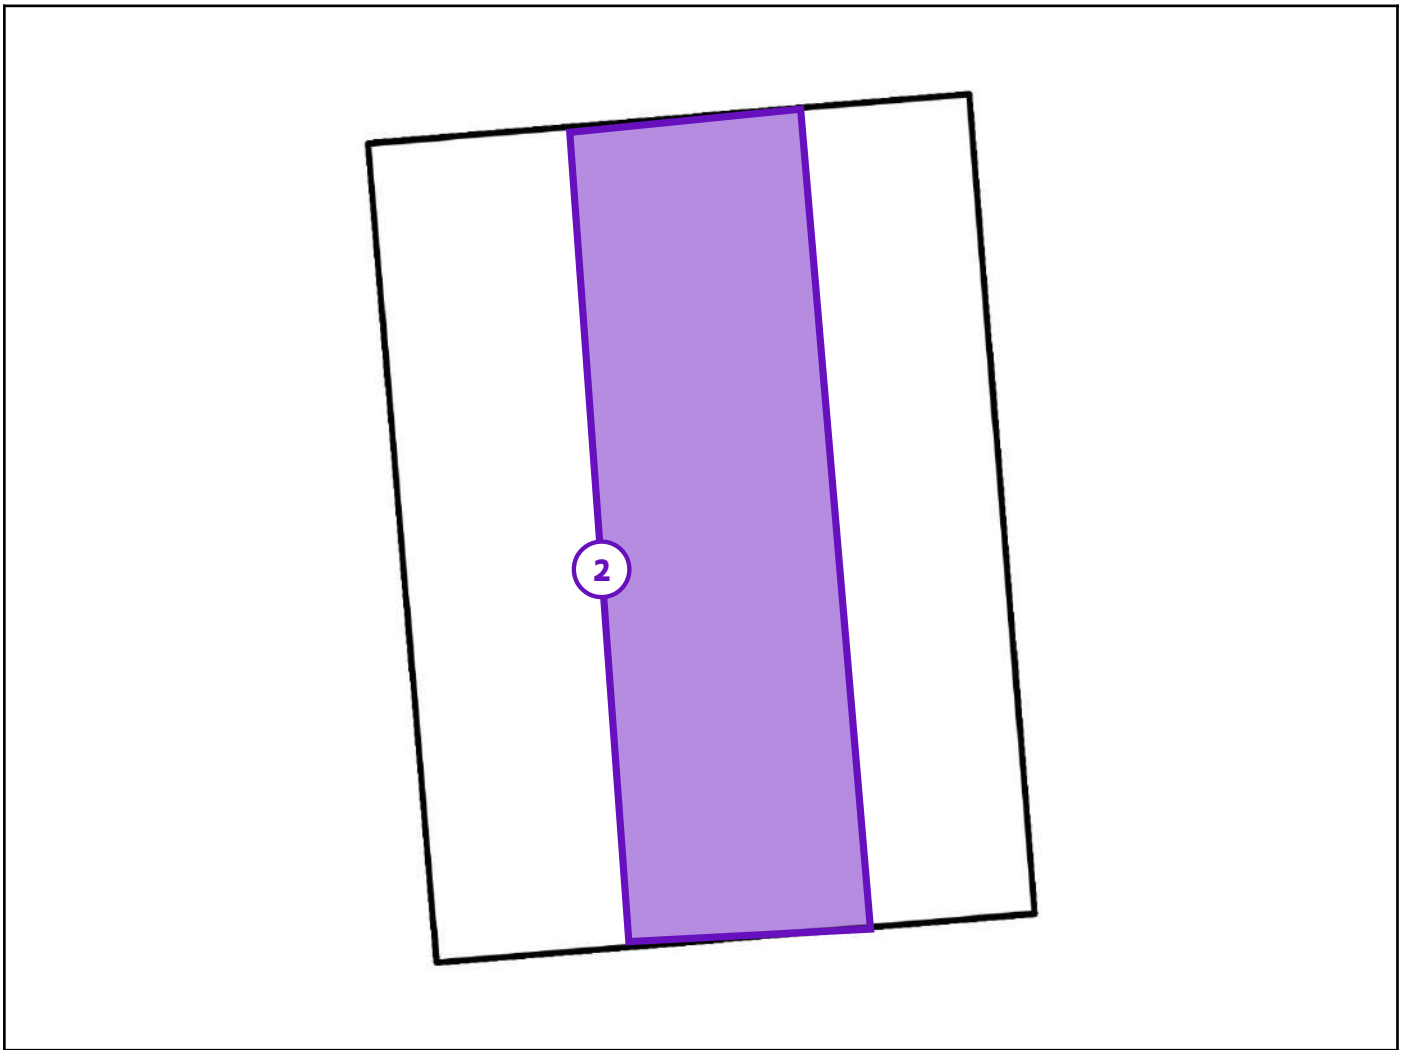
## Plan 1.4: Zoldertip

Beschrijving	Type	Actie
2. Zoldertip	Beperking	-

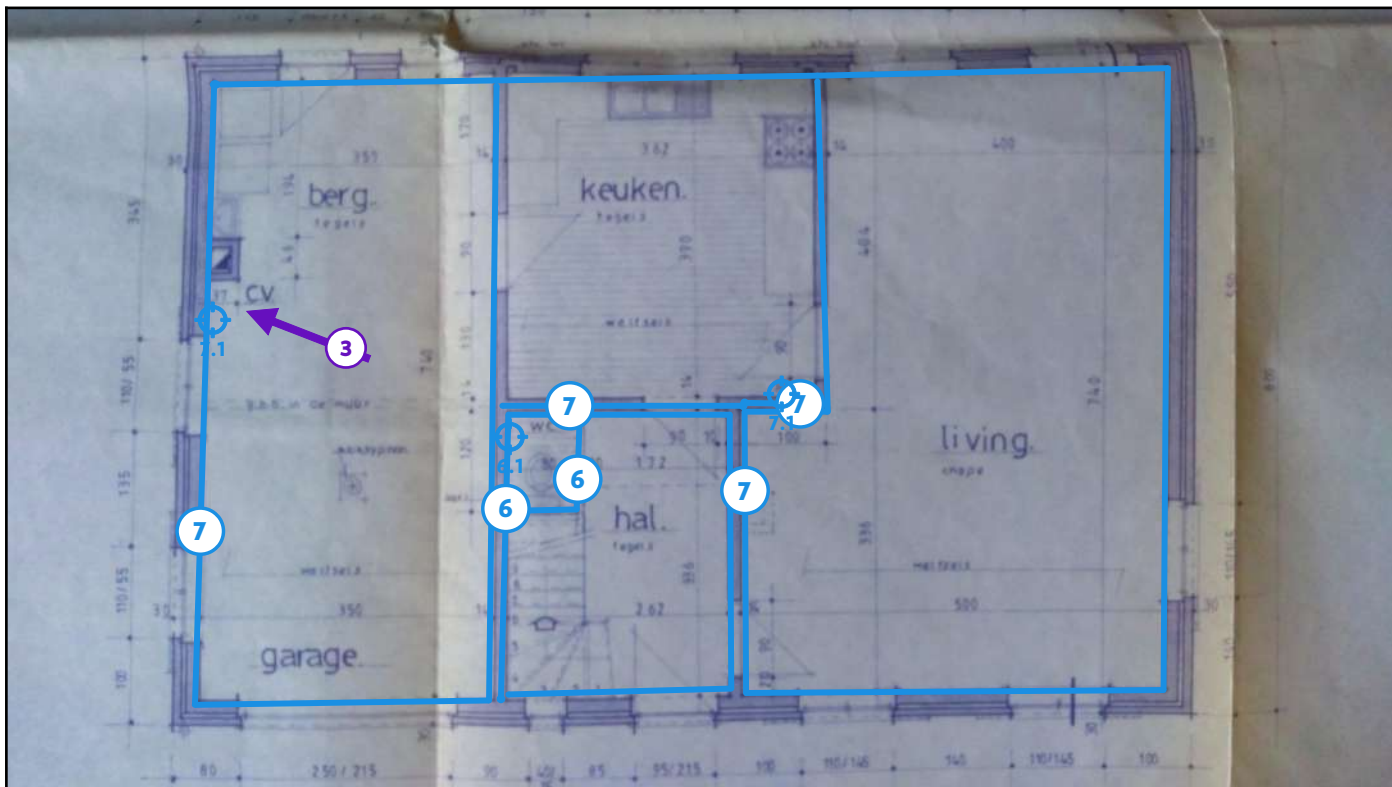
## Plan 1.9: Gelijkvloers

Beschrijving	Type	Actie
3. CV-ketel	Beperking	-
6. Pleisterwerk muren (ruwe structuur)	Geen asbest	-
6.1 Code: MM-03	Mengmonster	-
7. Pleisterwerk muren	Geen asbest	-
7.1 Code: MM-01	Mengmonster	-

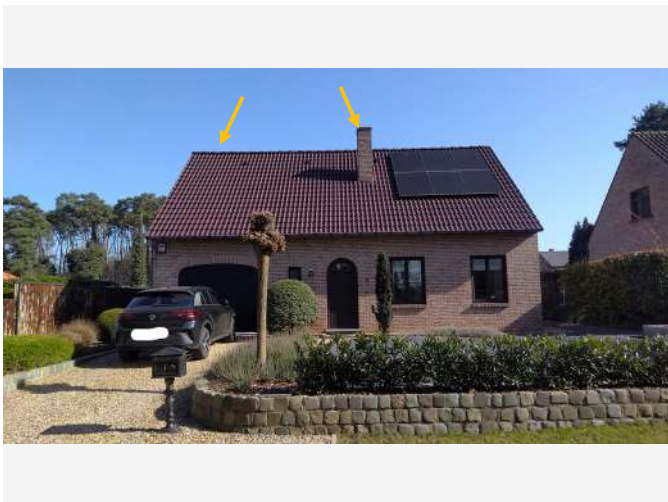
*Situeringfoto*

**Reden:** Het te onderzoeken materiaal situeert zich hoger dan 3,50 m te rekenen vanaf een veilige ondergrond

**Uitleg van de asbestdeskundige:** Deze schoorstenen kunnen mogelijks asbesthoudende materialen bevatten. Bijv. rookgaskanalen.

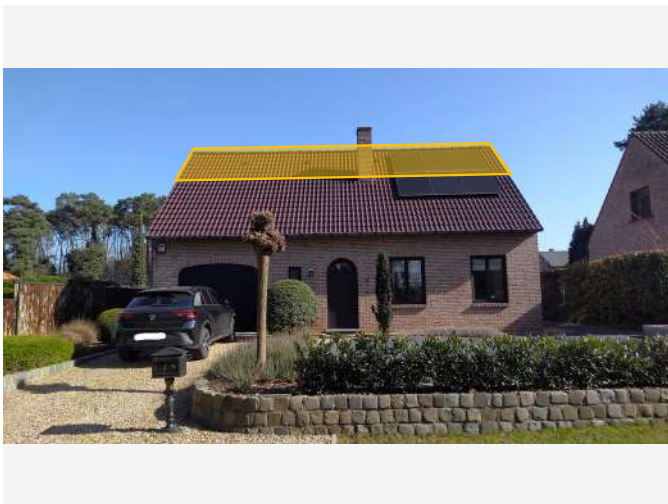
*Situeringfoto*

**Reden:** Er is geen volledige risicobeoordeling mogelijk

**Uitleg van de asbestdeskundige:** De ruimte boven het eerste verdiep heeft geen toegangsmogelijkheden.

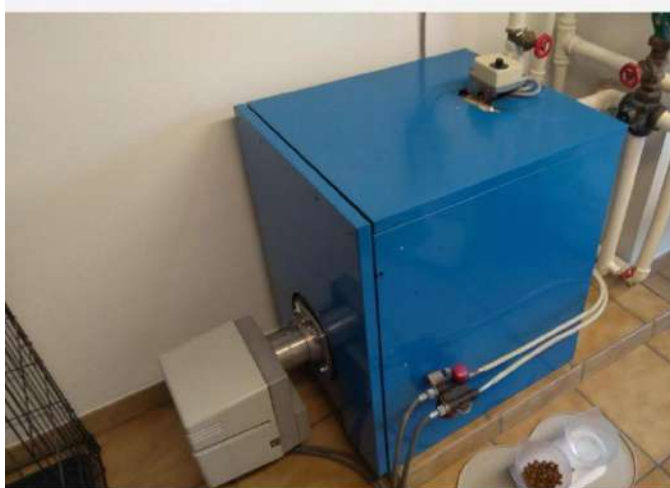
*Situeringfoto*

**Reden:** Er is geen volledige risicobeoordeling mogelijk

**Uitleg van de asbestdeskundige:** Deze cv-ketel kan mogelijks asbestverdachte koorden/ pakkingen ed. bevatten.

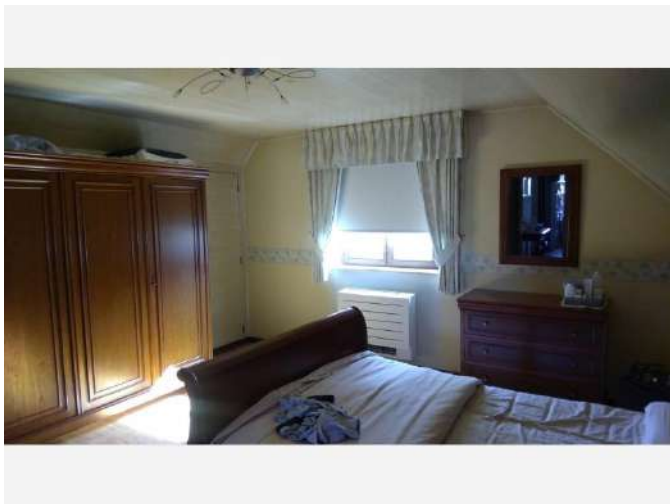
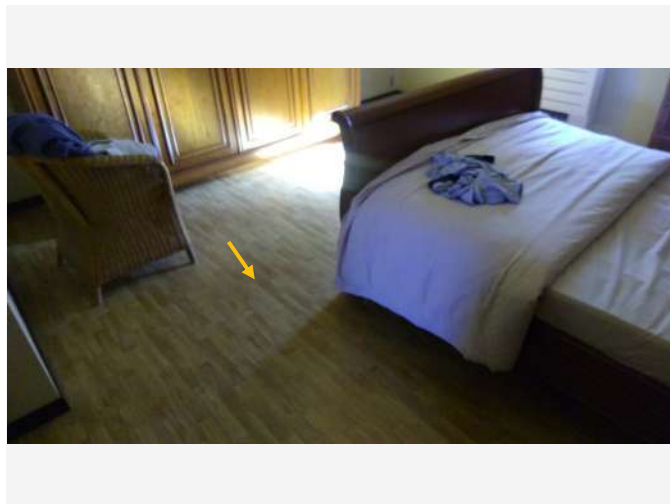
Deze vinylvloer werd gecontroleerd en is niet verdacht.

Flexibel en geen viltlaag aanwezig.

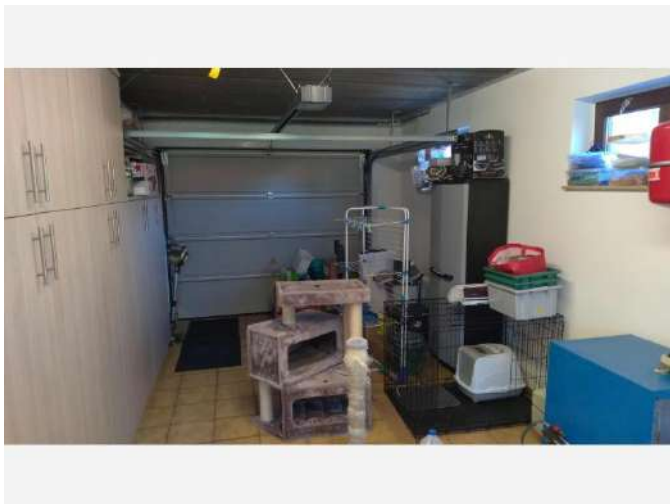
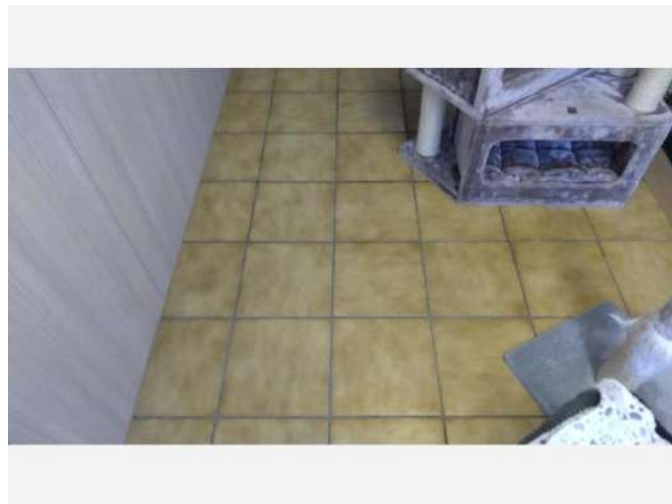
Betreft de tegellijm achter deze wand/vloertegels. Er bestaat steeds een mogelijke kans dat deze asbesthoudend is.

Voor 100% zekerheid kan u een aanvullend destructief onderzoek laten uitvoeren.

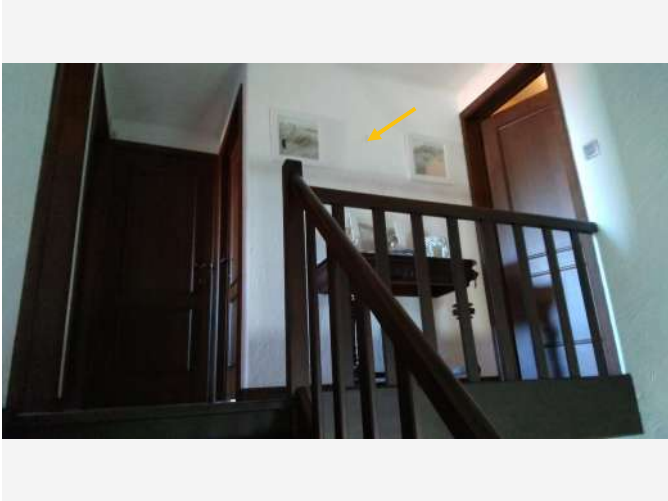
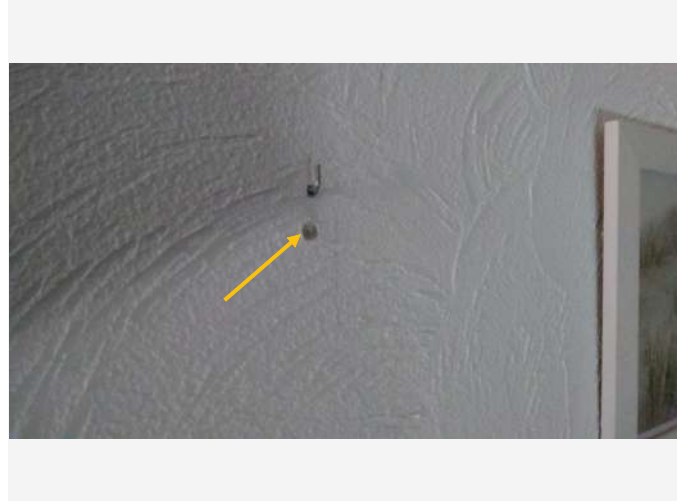
## Fiche 6: Pleisterwerk muren (ruwe structuur)

Geen asbest

#	Type	Referentie	Resultaat
6.1	Mengmonster	MM-03	Geen asbest

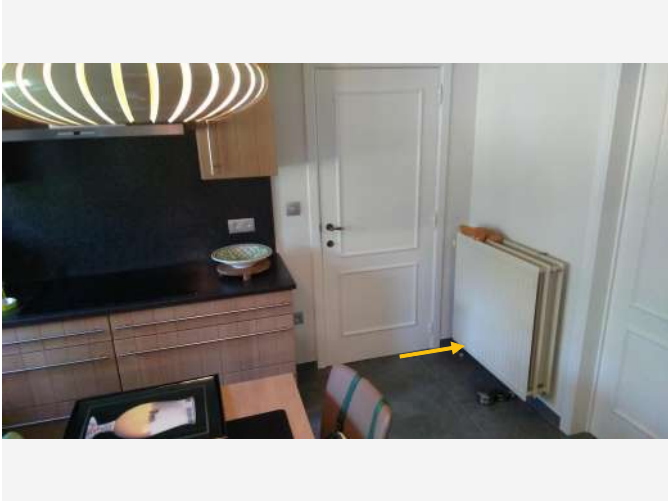
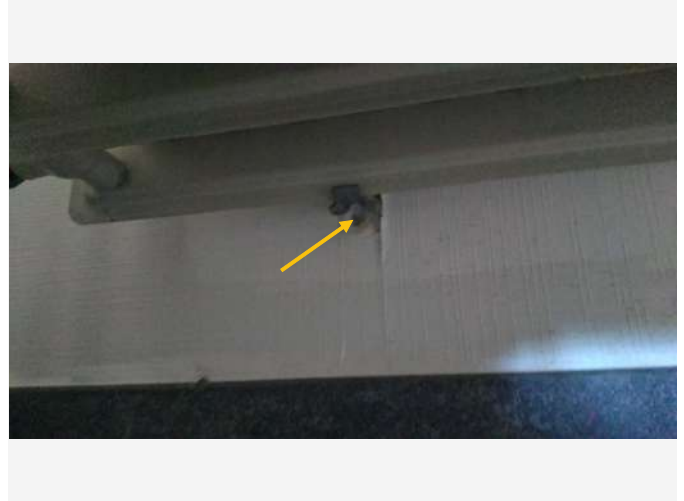
## Fiche 7: Pleisterwerk muren

Geen asbest

#	Type	Referentie	Resultaat
7.1	Mengmonster	MM-01	Geen asbest

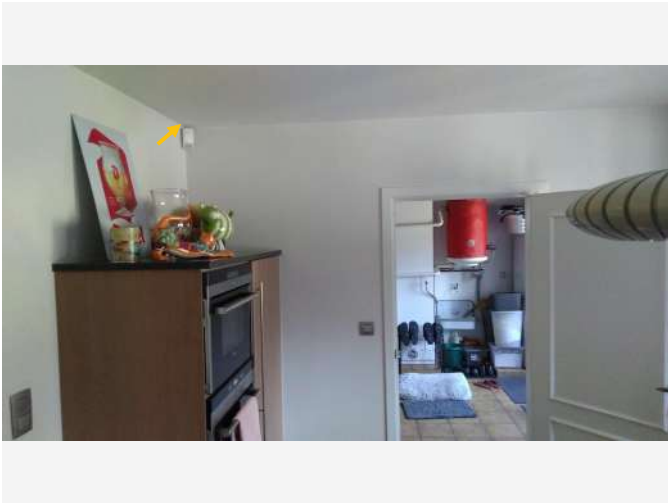
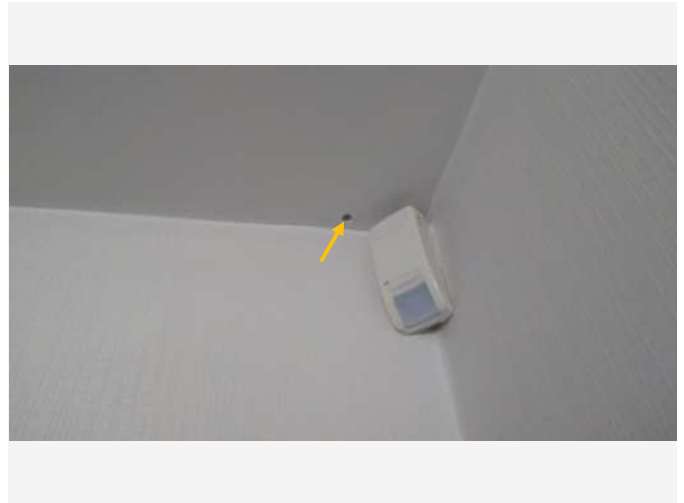
## Fiche 8: Pleisterwerk plafonds

Geen asbest

#	Type	Referentie	Resultaat
8.1	Mengmonster	MM-02	Geen asbest
