# Asbestinventarisatetest

Tiensestraat 66, 3470 Kortenen

**Niet-asbestveilig**

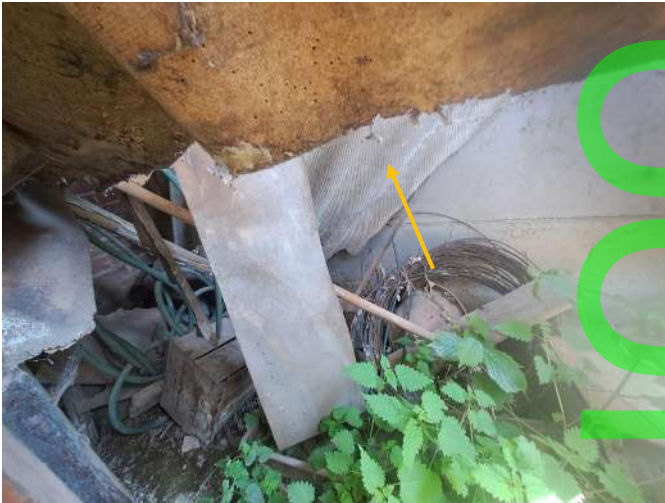
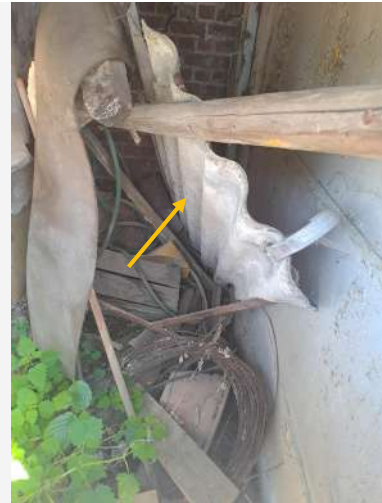
Het asbestmateriaal valt onder de mijlpaal van 2040.

**Dringend verwijderen**

| Beschrijving | asbestcement golfplaten - afval |
| Bron van de resten | Asbestcement golfplaten op schuin dak aanbouw. |

- Verwijder het asbestafval.
- Voer bijkomende staalname(s) uit.

- Eenvoudige handelingen: mag via doe-het-zelf of door werknemer(s) met opleidingsattest eenvoudige handelingen

Hechtgebonden asbest (binnen en buiten) dat niet beschadigd is mag je zelf verwijderen als je de toepassing in zijn geheel kan verwijderen. Niet slijpen, breken of boren! Draag de juiste PBM's (persoonlijke beschermingsmiddelen). Zoals P3-masker, wegwerpoverall, wegwerphandschoenen en afspoelbare laarzen. Bevochtig eerste de toepassing zodat de vezels minder snel kunnen verspreiden. Gebruik enkel handgereedschap. Verpak deze in een dubbele zak met het gevarensymbool van asbest. Kuis de omgeving op met natte doekjes. Hechtgebonden asbesttoepassingen mag je naar het containerpark afvoeren.

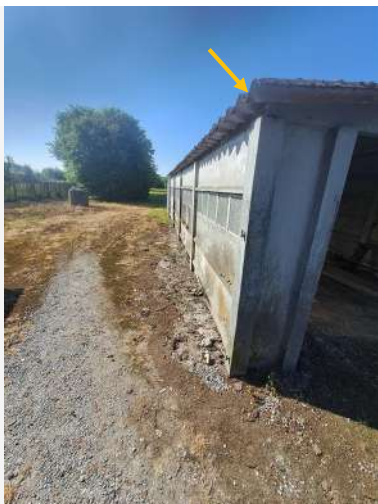
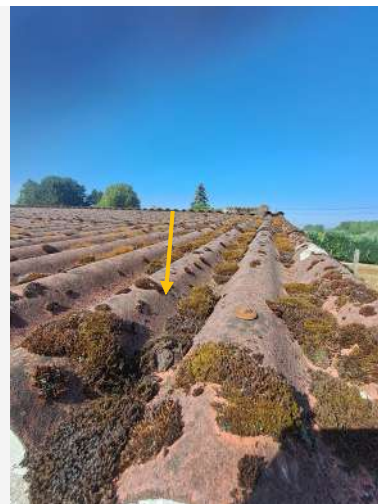
Het asbestmateriaal valt onder de mijlpaal van 2034.

**Dringend verwijderen**

| Eindbeoordeling materiaalrisico | Hoog materiaalrisico en/of hoge kans op vezelvrijgave |

| Asbestsoort (vezeltype) | Crocidoliet aanwezig |
| Toestand van het materiaal | Matig beschadigd, matig verweerd |

| Beschrijving | asbestcement golfplaten |

- Verwijder dit asbestmateriaal zo snel mogelijk. Volg de toestand goed op.
- Hemelwater dat afspoelt van asbestcement daken of gevels kan asbestdeeltjes bevatten. Gebruik het enkel voor gesloten circuits (bv. spoelen toiletten). Reinig na het vervangen van het dak of de gevel de dakgoten en regenwaterput of -ton om asbesthoudend sediment of slib te verwijderen
- Voer bijkomende staalname(s) uit.

- Eenvoudige handelingen: mag via doe-het-zelf of door werknemer(s) met opleidingsattest eenvoudige handelingen

Hechtgebonden asbest (binnen en buiten) dat niet beschadigd is mag je zelf verwijderen als je de toepassing in zijn geheel kan verwijderen. Niet slijpen, breken of boren! Draag de juiste PBM's (persoonlijke beschermingsmiddelen). Zoals P3-masker, wegwerpoverall, wegwerphandschoenen en afspoelbare laarzen. Bevochtig eerste de toepassing zodat de vezels minder snel kunnen verspreiden. Gebruik enkel handgereedschap. Verpak deze in een dubbele zak met het gevarensymbool van asbest. Kuis de omgeving op met natte doekjes. Hechtgebonden asbesttoepassingen mag je naar het containerpark afvoeren.

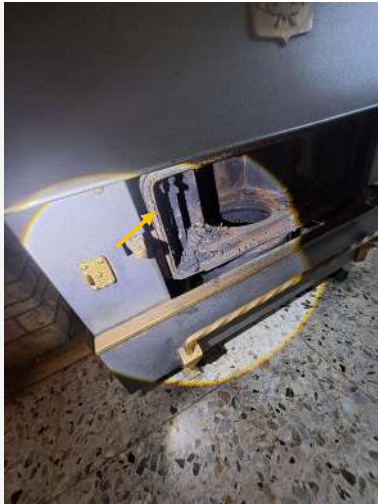
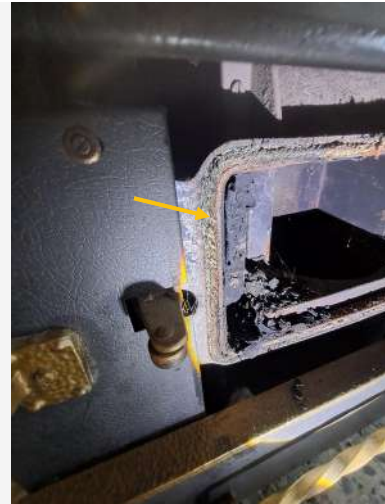
Het asbestmateriaal valt onder de mijlpaal van 2034.

**Dringend verwijderen**

| Eindbeoordeling materiaalisico | Hoog materiaalisico en/of hoge kans op vezelvrijgave |

| Gebondenheid | Categorie 3: niet-hechtgebonden met weinig of geen matrix |
| Asbestconcentratie | Hoog ( $\geq 50\%$ ) |
| Toestand van het materiaal | Matig beschadigd, matig verweerd |

| Beschrijving | koord haard |

- Verwijder dit asbestmateriaal zo snel mogelijk. Volg de toestand goed op.
- Voer bijkomende staalname(s) uit.

- Eenvoudige handelingen: mag via doe-het-zelf of door werknemer(s) met opleidingsattest eenvoudige handelingen

Koorden zijn niet-hechtgebonden maar mag je zelf verwijderen. Let wel op: Draag de juiste PBM's (persoonlijke beschermingsmiddelen). Zoals P3-masker, wegwercoveral, wegwerphandschoenen en afspoelbare laarzen. Bevochtig eerste de toepassing zodat de vezels minder snel kunnen verspreiden. Niet-hechtgebonden asbest mag niet naar het containerpark maar moet naar een gespecialiseerd afvalverwerkingsbedrijf. Verwijder de koord in zijn geheel.

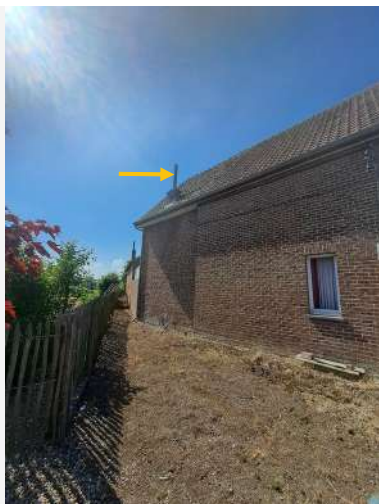
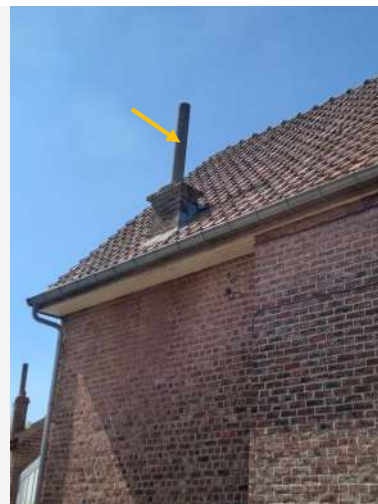
Het asbestmateriaal valt onder de mijlpaal van 2034.

Verwijderen

| Eindbeoordeling materiaalrisico | Verhoogd materiaalrisico en/of verhoogde kans op vezelvrijgave |

| Asbestsoort (vezeltype) | Crocidoliet aanwezig |
| Toestand van het materiaal | Matig beschadigd, matig verweerd |

| Beschrijving | asbestcement rookgaskanaal |

- Verwijder dit asbestmateriaal zo snel mogelijk. Volg de toestand goed op.
- Voer bijkomende staalname(s) uit.

- Eenvoudige handelingen: mag via doe-het-zelf of door werknemer(s) met opleidingsattest eenvoudige handelingen

Cementering rondom los kappen en in zijn geheel afvoeren. Niet slijpen, breken of boren! Draag de juiste PBM's (persoonlijke beschermingsmiddelen). Zoals P3-masker, wegwerpoverall, wegwerphandschoenen en afspoelbare laarzen. Bevochtig eerste de toepassing zodat de vezels minder snel kunnen verspreiden. Gebruik enkel handgereedschap. Verpak deze in een dubbele zak met het gevarensymbool van asbest. Hechtgebonden asbesttoepassingen mag je naar het containerpark afvoeren.

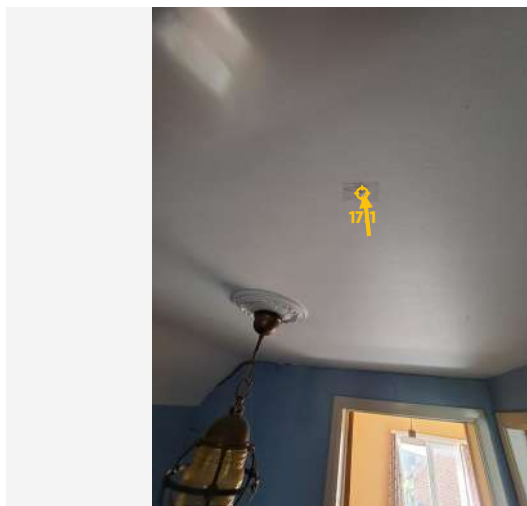
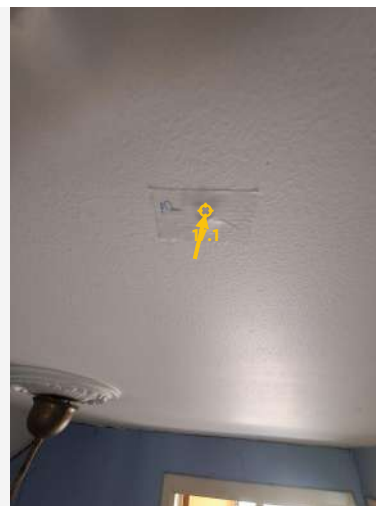
## Fiche 17: M2 pleisterwerk plafond

| Opmerking | <p>Op de plaatsen waar er staalname is gebeurd, is er geen asbest gevonden. Dit sluit niet uit dat er op andere plaatsen wel asbest aanwezig kan zijn. De stalen zijn genomen op representatieve plaatsen beschreven in het inspectieprotocol van OVAM.</p> <p>De hoeveelheid is der indicatie. Deze mag niet gebruikt worden voor andere doeleinde.</p> |
