Asbestinventarisatetest

Markgravenstraat 166/D, 2200 Herentals

Attestnummer : 20260323-000042.000

Uitgegeven op : 23.03.2026

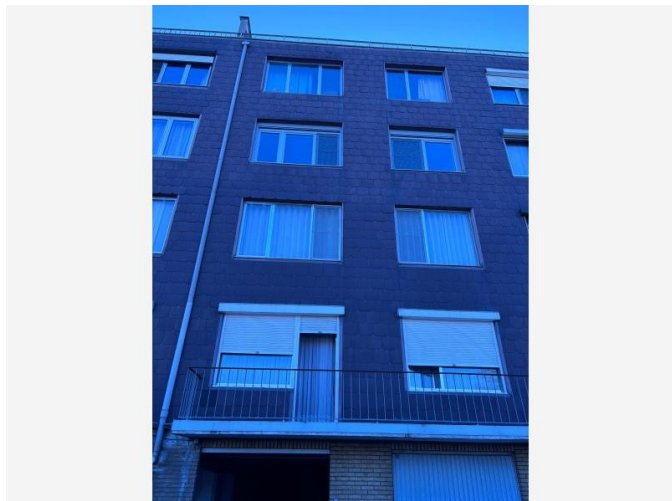
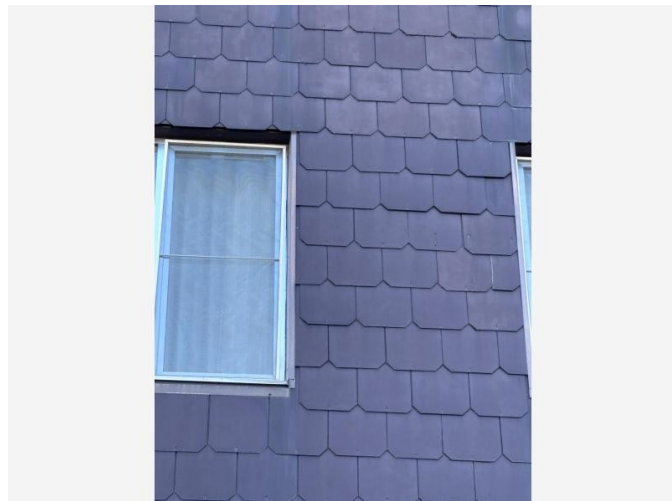
Deze gevelleien zijn wellicht asbesthoudend maar dienen te worden opgenomen als asbest(verdacht) materiaal in het asbestattest van de gemeenschappelijke delen.

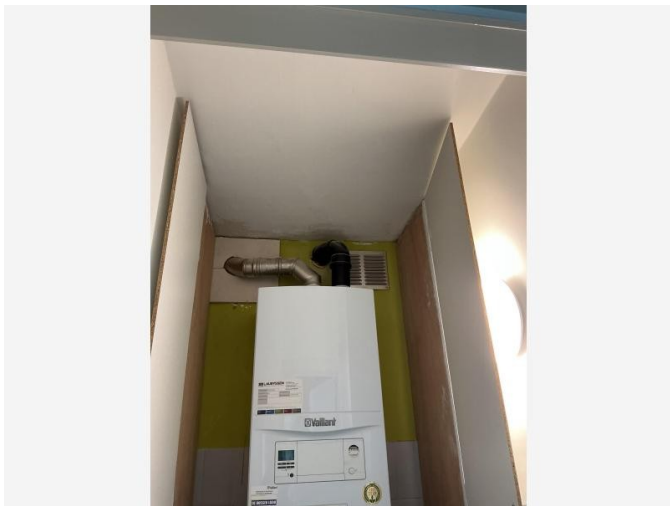
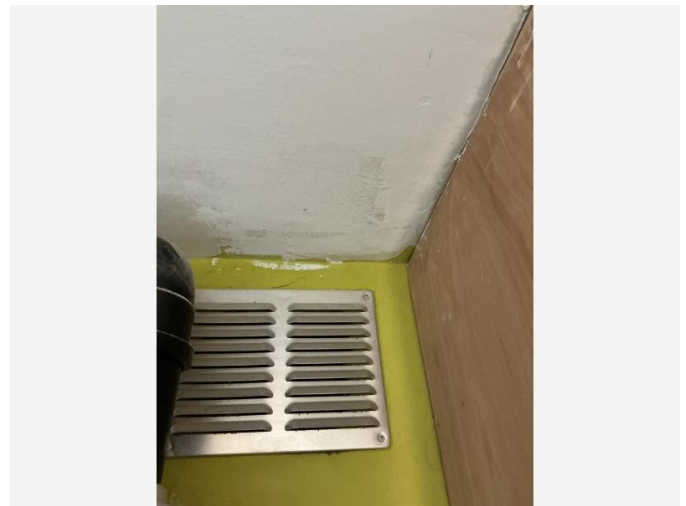
Conclusie

Geen asbest

#	Type	Referentie	Resultaat
2.1	Mengmonster	MM02	Geen asbest

Beschrijving	Pleisterwerk plafonds
Omgeving	Binnen
Primaire drager	Plafond
Bindmiddel van materiaal	Gips - kalk
Gebondenheid op basis van bindmiddel	Niet-hechtgebonden
Hoeveelheid (oppervlakte - dikte - aantal)	• 76,00 m ² - 1,00 cm - 1 stuk
Totaal volume	0,76 m ³
Identificatiemethode	Een monstername door de asbestdeskundige met laboanalyse door een asbestlabo.
Destructieve handeling voor identificatie	Nee
Opmerking	Plafond in de keuken werd verlaagd met gipskartonplaten. Staalname kon conform inspectieprotocol worden uitgevoerd.

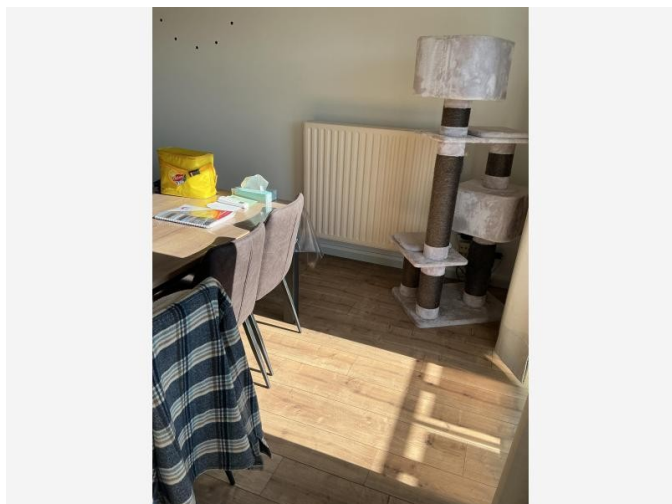
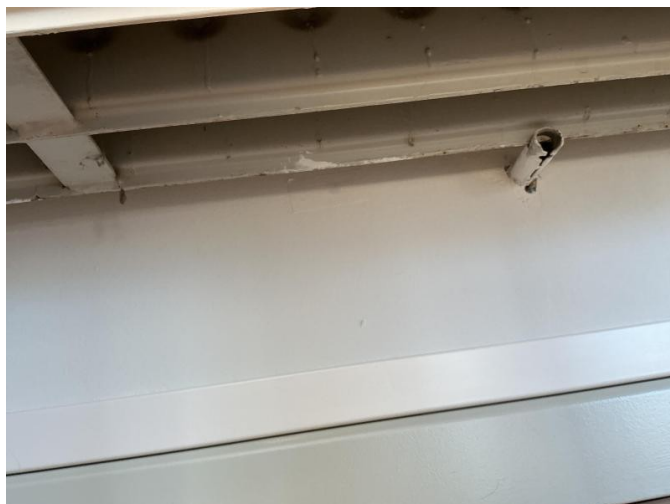
Fiche 3: Pleisterwerk muren

Conclusie

Geen asbest

#	Type	Referentie	Resultaat
3.1	Mengmonster	MM01	Geen asbest

Beschrijving	Pleisterwerk muren
Omgeving	Binnen
Primaire drager	Binnenwand
Bindmiddel van materiaal	Gips - kalk
Gebondenheid op basis van bindmiddel	Niet-hechtgebonden
Hoeveelheid (oppervlakte - dikte - aantal)	• 170,00 m ² - 1,00 cm - 1 stuk
Totaal volume	1,70 m ³
Identificatiemethode	Een monstername door de asbestdeskundige met laboanalyse door een asbestlabo.
Destructieve handeling voor identificatie	Nee
Opmerking	Niet aangeduide muren werden betegeld, voorgezet met gipskartonplaten of onbereikbaar vanwege inbouwkasten. Staalname kon conform inspectieprotocol worden uitgevoerd.

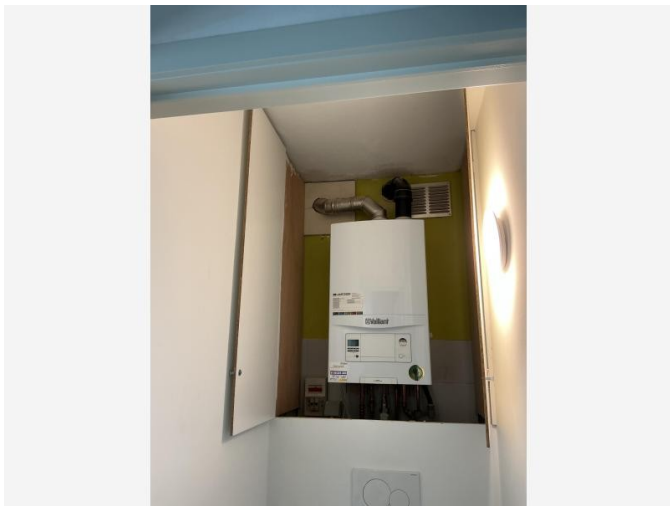
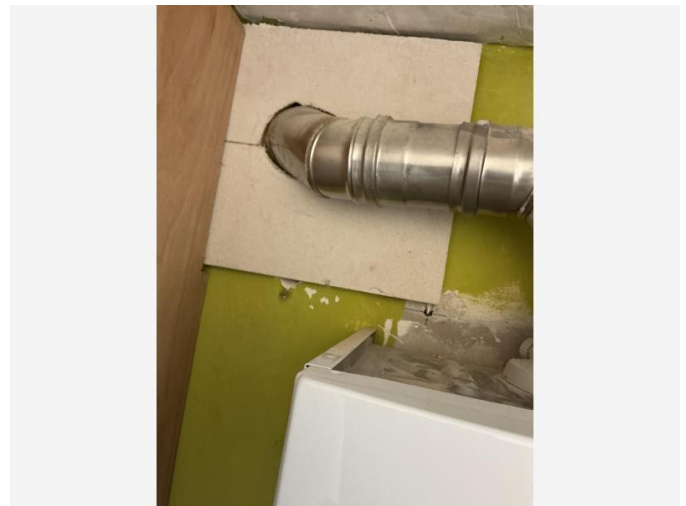
Conclusie

Geen asbest

#	Type	Referentie	Resultaat
4.1	Puntmonster	MM03	Geen asbest

Beschrijving	RF plaat achter CV ketel
Omgeving	Binnen
Primaire drager	Binnenwand
Bindmiddel van materiaal	Calciumsilicaat
Gebondenheid op basis van bindmiddel	Niet-hechtgebonden
Hoeveelheid (oppervlakte - dikte - aantal)	• 1,00 m ² - 1,00 cm - 1 stuk
Totaal volume	0,01 m ³
Identificatiemethode	Een monstername door de asbestdeskundige met laboanalyse door een asbestlabo.
Destructieve handeling voor identificatie	Nee
