# Asbestinventarisatetest

Brusselstraat 462, 1702 Dilbeek

Attestnummer : 20250629-000020.000

## Niet-asbestveilig

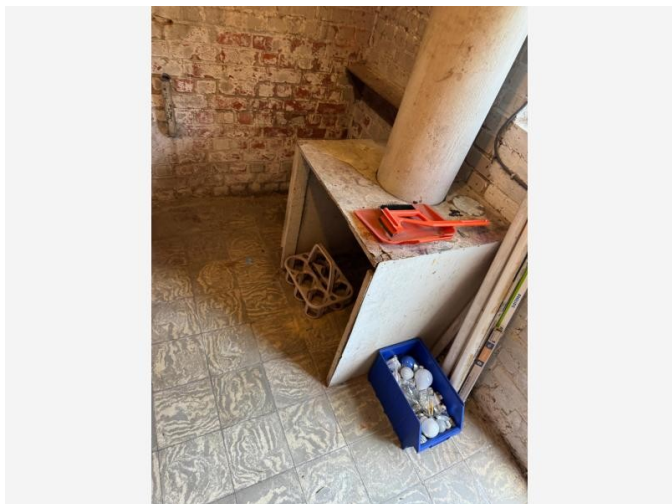
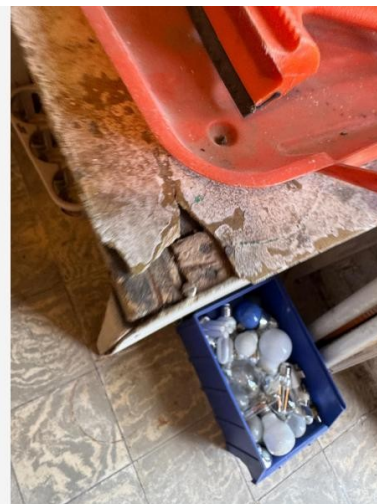
Eindbeoordeling materiaalrisico	Verhoogd materiaalrisico en/of verhoogde kans op vezelvrijgave
---------------------------------	--

Gebondenheid	Categorie 1: hechtgebonden in oorsprong
Asbestsoort (vezeltype)	Crocidoliet aanwezig
Asbestconcentratie	Laag (< 50%)
Afschermingsgraad van het gehele materiaal	Geheel of deels (ook) vrij aan de binnenlucht
Toestand van het materiaal	Licht beschadigd, licht verweerd. Intact calciumsilicaatmateriaal of categorie III 'gebondenheid'

Beschrijving	Omkastingsonderkoker in kelder
Omgeving	Binnen
Primaire drager	Inrichting (meubilair, ...)
Asbestmateriaal	Plaat, paneel, tablet - Generiek
Bindmiddel van asbestmateriaal	Cement
Gebondenheid op basis van bindmiddel	Hecht
Hoeveelheid (oppervlakte - dikte - aantal)	<ul style="list-style-type: none"><li>• 3,00 m<sup>2</sup> - 0,30 cm - 1 stuk</li></ul>
Totaal volume	0,009 m <sup>3</sup>
Eenvoudig bereikbaar	Ja
Bevestigingswijze	<ul style="list-style-type: none"><li>• Geschroefd</li></ul>
Identificatiemethode	Vaststelling zonder monsternamen
Destructieve handeling voor identificatie	Nee
Opmerking	Geschatte oppervlakte.

Verwijderen

- Verwijder dit asbestmateriaal zo snel mogelijk. Volg de toestand goed op.

- Eenvoudige handelingen: enkel door erkend asbestverwijderaar  
Verwijderingsvoorschriften volgens Codex over het welzijn op het werk Art. VI.3-54.

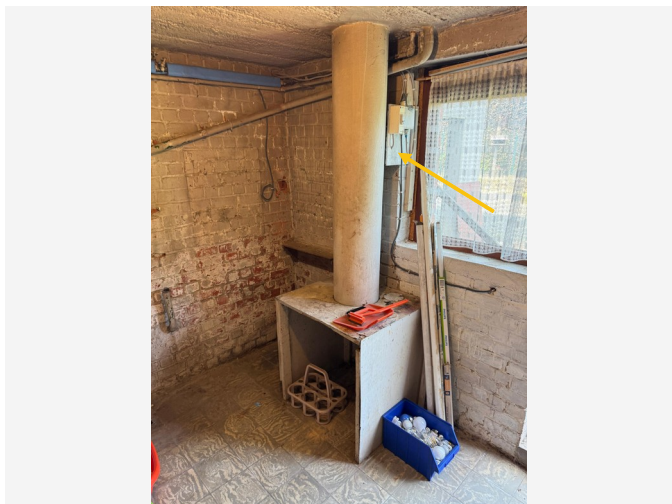
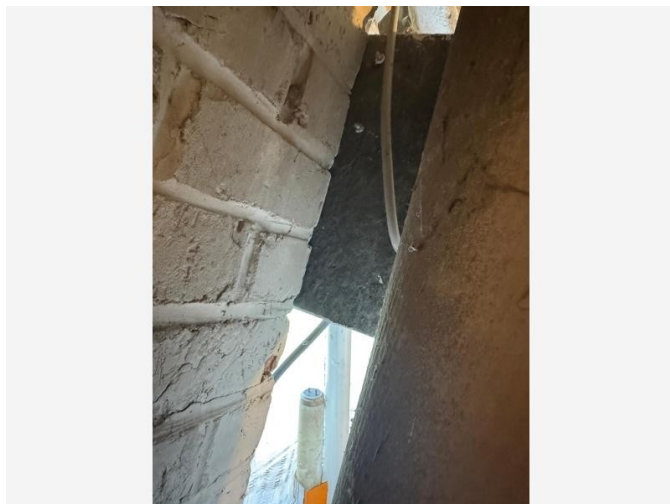
Eindbeoordeling materiaalrisico	Verhoogd materiaalrisico en/of verhoogde kans op vezelvrijgave
---------------------------------	--

Gebondenheid	Categorie 1: hechtgebonden in oorsprong
Asbestsoort (vezeltype)	Crocidoliet aanwezig
Asbestconcentratie	Laag (< 50%)
Afschermingsgraad van het gehele materiaal	Geheel of deels (ook) vrij aan de binnenlucht
Toestand van het materiaal	Licht beschadigd, licht verweerd. Intact calciumsilicaatmateriaal of categorie III 'gebondenheid'

Beschrijving	Paneel achter contactdozen kelder
Omgeving	Binnen
Primaire drager	Communicatie en elektrische infrastructuur en uitrusting
Asbestmateriaal	Plaat, paneel, tablet - Type Bakeliet
Bindmiddel van asbestmateriaal	Kunststof of -hars
Gebondenheid op basis van bindmiddel	Hecht
Hoeveelheid (oppervlakte - dikte - aantal)	• 0,15 m <sup>2</sup> - 1,00 cm - 1 stuk
Totaal volume	0,002 m <sup>3</sup>
Eenvoudig bereikbaar	Ja
Bevestigingswijze	• Geschroefd
Identificatiemethode	Vaststelling zonder monstername
Destructieve handeling voor identificatie	Nee

Verwijderen

- Verwijder dit asbestmateriaal zo snel mogelijk. Volg de toestand goed op.

- Eenvoudige handelingen: enkel door erkend asbestverwijderaar  
Verwijderingsvoorschriften volgens Codex over het welzijn op het werk Art. VI.3-54.

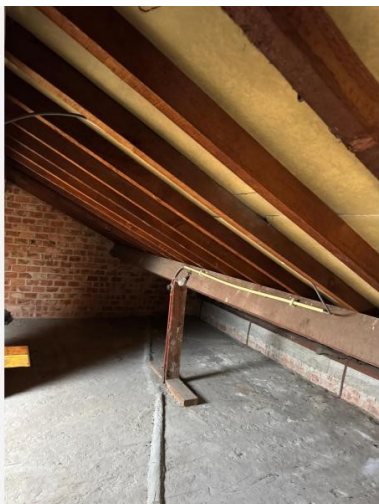
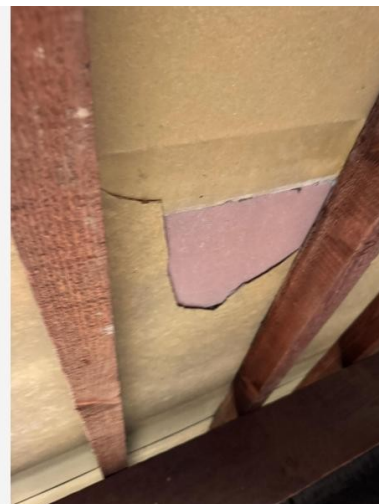
Eindbeoordeling materiaalrisico	Verhoogd materiaalrisico en/of verhoogde kans op vezelvrijgave
---------------------------------	--

Gebondenheid	Categorie 1: hechtgebonden in oorsprong
Asbestsoort (vezeltype)	Alleen chrysotiel
Asbestconcentratie	Laag (< 50%)
Afschermingsgraad van het gehele materiaal	Geheel of deels (ook) vrij aan de binnenlucht
Toestand van het materiaal	Matig beschadigd, matig verweerd

#	Type	Referentie	Resultaat
3.1	Puntmonster	6960	Chrysotiel

Beschrijving	Menuiserite onderdak platen
Omgeving	Binnen
Primaire drager	Schuin dak
Asbestmateriaal	Plaat, paneel, tablet - Type Menuiserite
Bindmiddel van asbestmateriaal	Cement
Gebondenheid op basis van bindmiddel	Hecht
Hoeveelheid (oppervlakte - dikte - aantal)	<ul style="list-style-type: none"><li>• 100,00 m<sup>2</sup> - 0,30 cm - 1 stuk</li></ul>
Totaal volume	0,30 m <sup>3</sup>
Eenvoudig bereikbaar	Nee <ul style="list-style-type: none"><li>• Het asbestmateriaal is bedekt (uitgezonderd laag verf, coating, behang, kunststof, textiel) en het wegnemen van het bedekkende materiaal kan niet zonder het bedekkende materiaal te beschadigen.</li></ul>
Bevestigingswijze	<ul style="list-style-type: none"><li>• Geschroefd</li></ul>
Identificatiemethode	Vaststelling met monstername
Destructieve handeling voor identificatie	Nee
Opmerking	Geschatte oppervlakte.

Maatregelen nemen

- Zorg voor een veilig beheer en verwijder dit asbestmateriaal wanneer het bij werken eenvoudig bereikbaar wordt. Controleer de toestand jaarlijks op wijzigingen.
- Verwijder dit asbestmateriaal zo snel mogelijk. Volg de toestand goed op.

- Eenvoudige handelingen: enkel door erkend asbestverwijderaar  
Verwijderingsvoorschriften volgens Codex over het welzijn op het werk Art. VI.3-54.

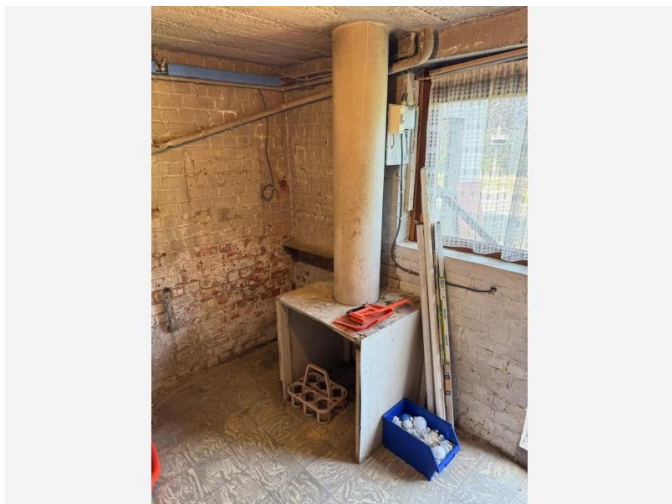
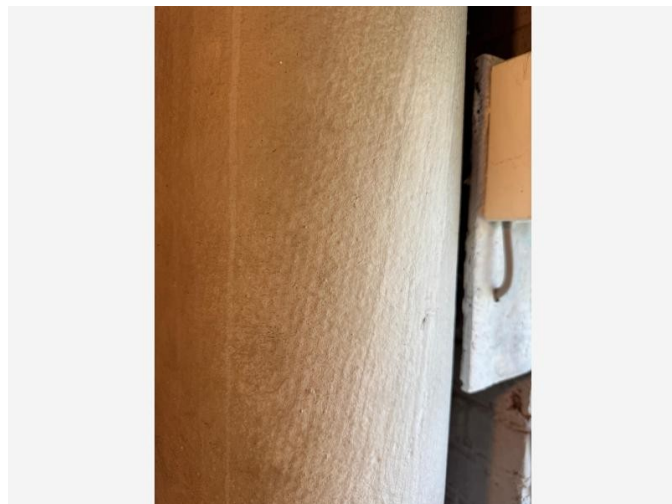
Eindbeoordeling materiaalrisico	Verhoogd materiaalrisico en/of verhoogde kans op vezelvrijgave
---------------------------------	--

Gebondenheid	Categorie 1: hechtgebonden in oorsprong
Asbestsoort (vezeltype)	Crocidoliet aanwezig
Asbestconcentratie	Laag (< 50%)
Afschermingsgraad van het gehele materiaal	Geheel of deels (ook) vrij aan de binnenlucht
Toestand van het materiaal	Licht beschadigd, licht verweerd. Intact calciumsilicaatmateriaal of categorie III 'gebondenheid'

<b>Beschrijving</b>	Koker in kelder
<b>Omgeving</b>	Binnen
<b>Primaire drager</b>	Inrichting (meubilair, ...)
<b>Asbestmateriaal</b>	Buis, koker, leiding, pijp, doorvoer
<b>Bindmiddel van asbestmateriaal</b>	Cement
<b>Gebondenheid op basis van bindmiddel</b>	Hecht
<b>Hoeveelheid (lengte - omtrek - dikte - aantal)</b>	<ul style="list-style-type: none"><li>• 2,00 m - 90,00 cm - 1,00 cm - 1 stuk</li></ul>
<b>Totaal volume</b>	0,018 m <sup>3</sup>
<b>Eenvoudig bereikbaar</b>	Nee <ul style="list-style-type: none"><li>• Het asbestmateriaal is bedekt (uitgezonderd laag verf, coating, behang, kunststof, textiel) en het wegnemen van het bedekkende materiaal kan niet zonder het bedekkende materiaal te beschadigen.</li></ul>
<b>Bevestigingswijze</b>	<ul style="list-style-type: none"><li>• Verlijmd, ingegoten, versmeerd</li></ul>
<b>Identificatiemethode</b>	Vaststelling zonder monstername
<b>Destructieve handeling voor identificatie</b>	Nee

Maatregelen nemen

- Zorg voor een veilig beheer en verwijder dit asbestmateriaal wanneer het bij werken eenvoudig bereikbaar wordt. Controleer de toestand jaarlijks op wijzigingen.

- Eenvoudige handelingen: enkel door erkend asbestverwijderaar  
Verwijderingsvoorschriften volgens Codex over het welzijn op het werk Art. VI.3-54.

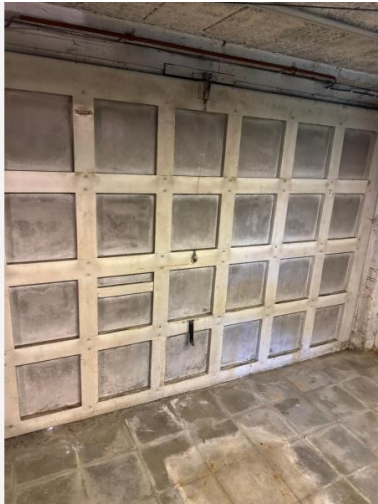
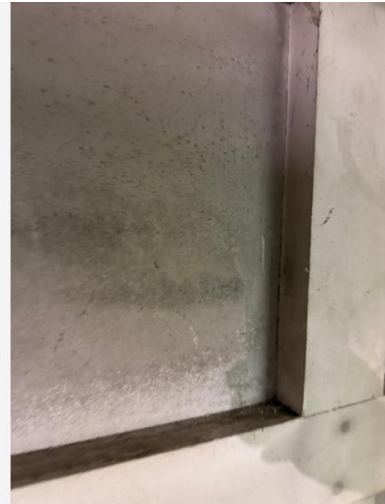
Eindbeoordeling materiaalisico	Laag materiaalisico en/of verlaagde kans op vezelvrijgave
--------------------------------	---

Gebondenheid	Categorie 1: hechtgebonden in oorsprong
Asbestsoort (vezeltype)	Crocidoliet aanwezig
Asbestconcentratie	Laag (< 50%)
Afschermingsgraad van het gehele materiaal	Geheel of deels (ook) vrij aan de binnenlucht
Toestand van het materiaal	Onbeschadigd, niet verweerd

Beschrijving	Plaat garagepoort
Omgeving	Grenst aan binnen- en buitenlucht
Primaire drager	Wandopening verticaal (raam, deur, ...)
Asbestmateriaal	Plaat, paneel, tablet - Geëmailleerd, type Glasal
Bindmiddel van asbestmateriaal	Cement
Gebondenheid op basis van bindmiddel	Hecht
Hoeveelheid (oppervlakte - dikte - aantal)	<ul style="list-style-type: none"><li>• 6,00 m<sup>2</sup> - 0,30 cm - 1 stuk</li></ul>
Totaal volume	0,018 m <sup>3</sup>
Eenvoudig bereikbaar	Ja
Bevestigingswijze	<ul style="list-style-type: none"><li>• Verlijmd, ingegoten, versmeerd</li><li>• Geschroefd</li></ul>
Identificatiemethode	Vaststelling zonder monsternamen
Destructieve handeling voor identificatie	Nee
Opmerking	De bekleding van de garagepoort bevat mogelijks asbest. Staalname was niet mogelijk binnen het kader van een niet-destructief onderzoek.

Zorgvuldig beheren

- Zorg voor een veilig beheer en verwijder dit asbestmateriaal wanneer het bij werken eenvoudig bereikbaar wordt. Controleer de toestand jaarlijks op wijzigingen.

- Eenvoudige handelingen: enkel door erkend asbestverwijderaar  
Verwijderingsvoorschriften volgens Codex over het welzijn op het werk Art. VI.3-54.

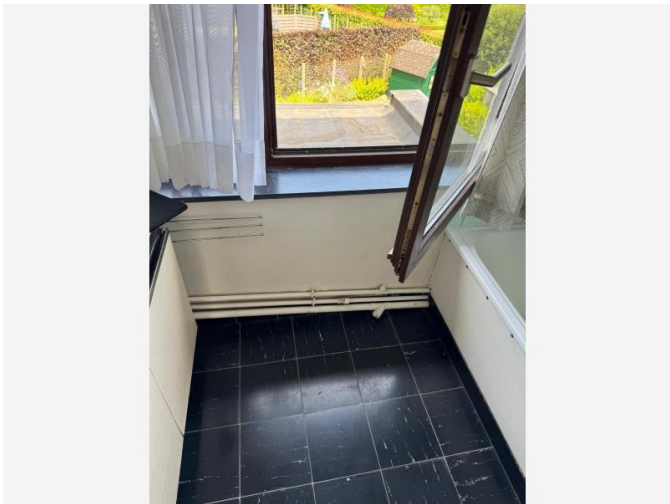
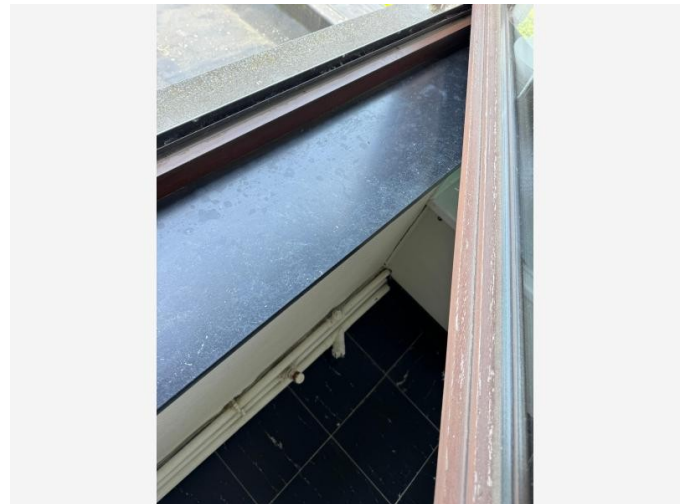
Eindbeoordeling materiaalrisico	Zeer laag materiaalrisico en/of zeer lage kans op vezelvrijgave
---------------------------------	---

Gebondenheid	Categorie 1: hechtgebonden in oorsprong
Asbestsoort (vezeltype)	Alleen chrysotiel
Asbestconcentratie	Laag (< 50%)
Afschermingsgraad van het gehele materiaal	Geheel of deels (ook) vrij aan de binnenlucht
Toestand van het materiaal	Onbeschadigd, niet verweerd

Beschrijving	Massal vensterbanken
Omgeving	Binnen
Primaire drager	Wandopening verticaal (raam, deur, ...)
Asbestmateriaal	Plaat, paneel, tablet - Type Massal
Bindmiddel van asbestmateriaal	Cement
Gebondenheid op basis van bindmiddel	Hecht
Hoeveelheid (oppervlakte - dikte - aantal)	<ul style="list-style-type: none"><li>• 3,00 m<sup>2</sup> - 2,00 cm - 1 stuk</li></ul>
Totaal volume	0,06 m <sup>3</sup>
Eenvoudig bereikbaar	Nee <ul style="list-style-type: none"><li>• Het asbestmateriaal is bedekt (uitgezonderd laag verf, coating, behang, kunststof, textiel) en het wegnemen van het bedekkende materiaal kan niet zonder het bedekkende materiaal te beschadigen.</li></ul>
Bevestigingswijze	<ul style="list-style-type: none"><li>• Verlijmd, ingegoten, versmeerd</li></ul>
Identificatiemethode	Vaststelling zonder monstername
Destructieve handeling voor identificatie	Nee
Opmerking	Geschatte hoeveelheid.

Zorgvuldig beheren

- Zorg voor een veilig beheer en verwijder dit asbestmateriaal wanneer het bij werken eenvoudig bereikbaar wordt. Controleer de toestand jaarlijks op wijzigingen.

- Eenvoudige handelingen: enkel door erkend asbestverwijderaar  
Verwijderingsvoorschriften volgens Codex over het welzijn op het werk Art. VI.3-54.

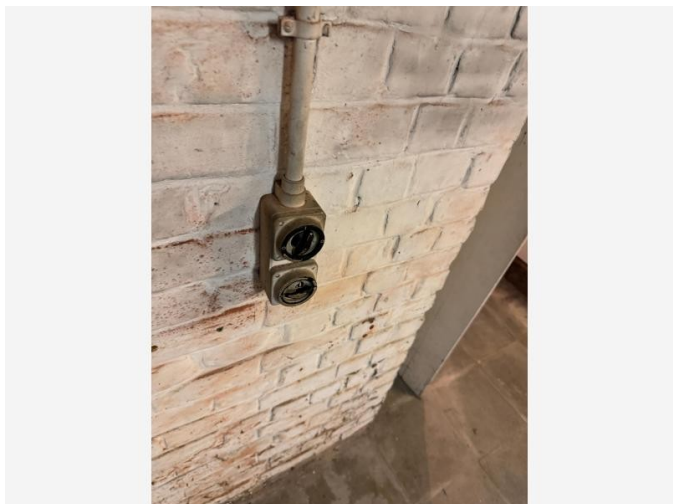
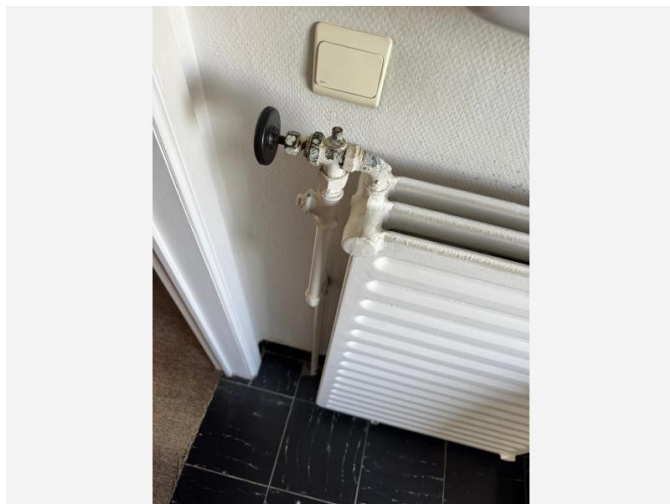
Eindbeoordeling materiaalisico	Laag materiaalisico en/of verlaagde kans op vezelvrijgave
--------------------------------	---

Gebondenheid	Categorie 1: hechtgebonden in oorsprong
Asbestsoort (vezeltype)	Crocidoliet aanwezig
Asbestconcentratie	Laag (< 50%)
Afschermingsgraad van het gehele materiaal	Geheel of deels (ook) vrij aan de binnenlucht
Toestand van het materiaal	Onbeschadigd, niet verweerd

Beschrijving	Bakelieten toepassingen
Omgeving	Binnen
Primaire drager	Communicatie en elektrische infrastructuur en uitrusting
Asbestmateriaal	Plaat, paneel, tablet - Type Bakeliet
Bindmiddel van asbestmateriaal	Kunststof of -hars
Gebondenheid op basis van bindmiddel	Hecht
Hoeveelheid (oppervlakte - dikte - aantal)	• 0,30 m <sup>2</sup> - 0,10 cm - 1 stuk
Totaal volume	< 0,001 m <sup>3</sup>
Eenvoudig bereikbaar	Ja
Bevestigingswijze	• Geschroefd
Identificatiemethode	Vaststelling zonder monstername
Destructieve handeling voor identificatie	Nee
Opmerking	Het betreft zwarte plaatjes, schakelaars, stopcontacten en zwarte radiatorknoppen.

Zorgvuldig beheren

- Zorg voor een veilig beheer en verwijder dit asbestmateriaal wanneer het bij werken eenvoudig bereikbaar wordt. Controleer de toestand jaarlijks op wijzigingen.

- Eenvoudige handelingen: enkel door erkend asbestverwijderaar  
Verwijderingsvoorschriften volgens Codex over het welzijn op het werk Art. VI.3-54.

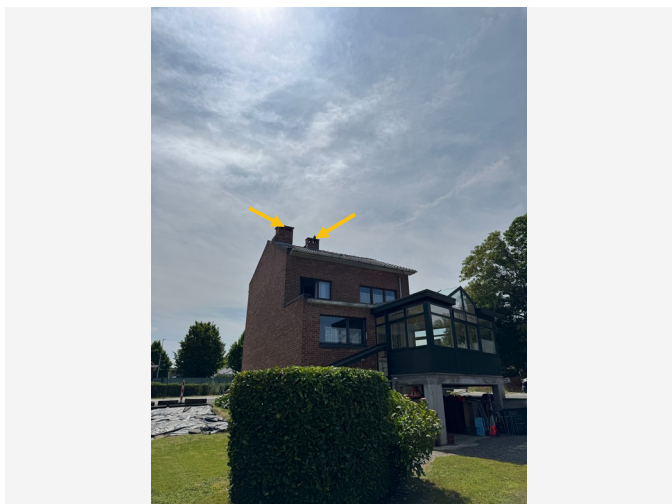
**Reden:** Het te onderzoeken materiaal situeert zich hoger dan 3,50 m te rekenen vanaf een veilige ondergrond

**Uitleg van de asbestdeskundige:** Door de hoogte kon niet nagegaan worden of er zich in de schouwen al dan niet asbesthoudende buizen bevinden.

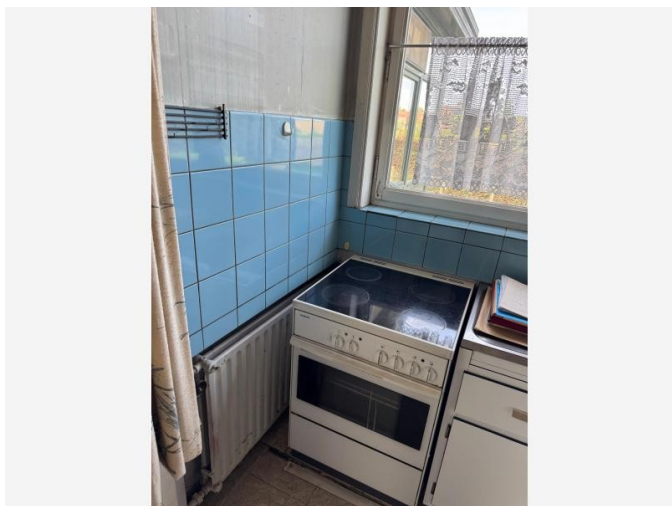
De lijm laag achter oude wandtegels kan asbest bevatten. Staalname was niet mogelijk binnen het kader van een niet-destructief onderzoek.

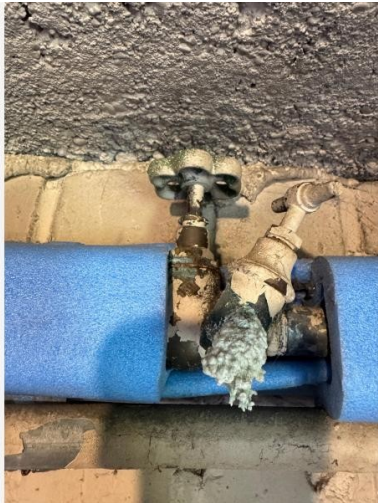
De pakkingen/dichtingen rond oude kranen kunnen asbest bevatten.

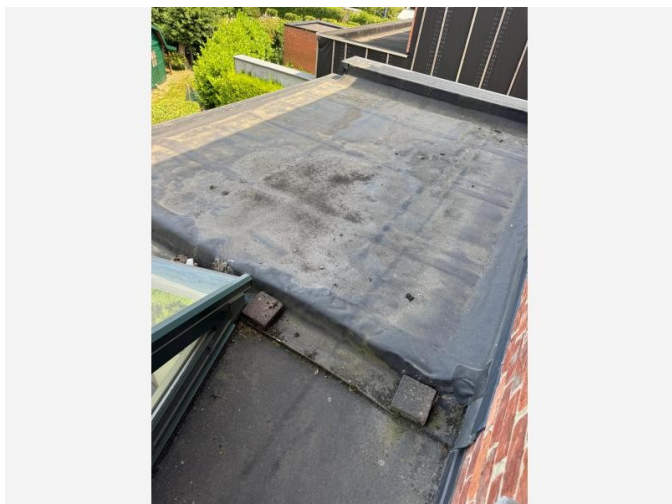
De toplaag is niet asbestverdacht wegens aangebracht bij plaatsing van de veranda na 2001. Het is echter mogelijk dat er zich onder de toplaag nog een asbesthoudende onderlaag bevindt op het plat dak boven de keuken.

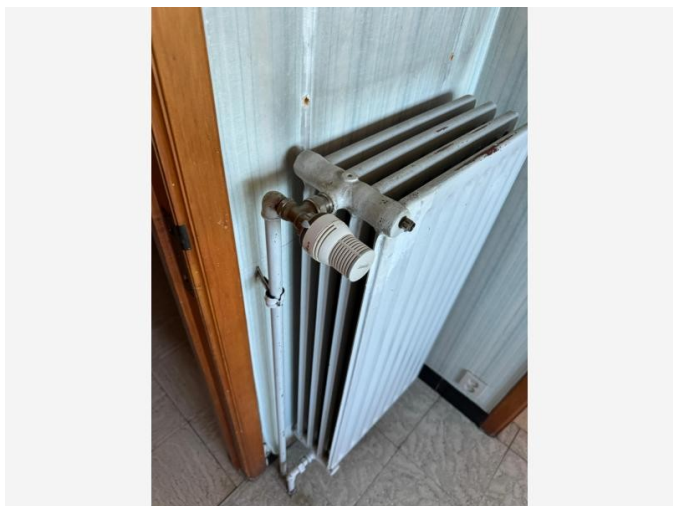
Oude radiatoren kunnen asbesthoudende pakkingen/dichtingen bevatten.

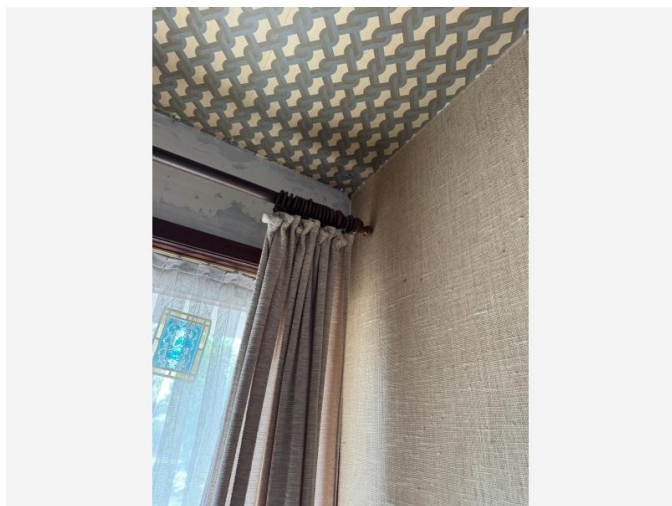
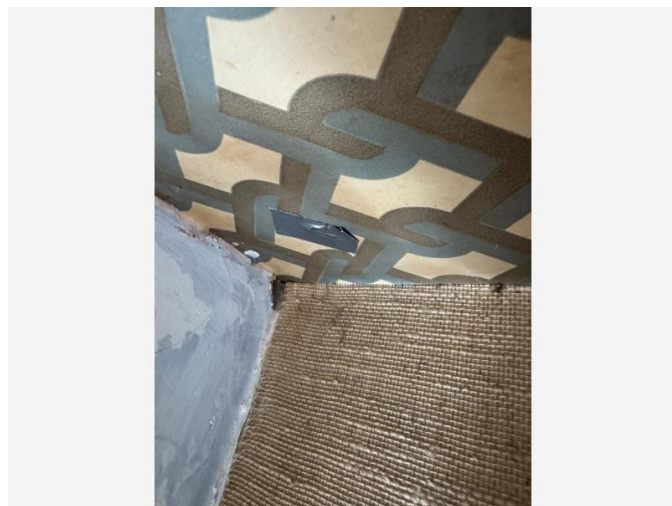
Geen asbest

#	Type	Referentie	Resultaat
13.1	Mengmonster	6959	Geen asbest

Beschrijving	Pleisterwerk Plafonds
Omgeving	Binnen
Primaire drager	Plafond
Bindmiddel van materiaal	Gips - kalk
Gebondenheid op basis van bindmiddel	Niet-hechtgebonden
Hoeveelheid (oppervlakte - dikte - aantal)	• 100,00 m <sup>2</sup> - 2,00 cm - 1 stuk
Totaal volume	2,00 m <sup>3</sup>
Identificatiemethode	Vaststelling met monsternamen
Destructieve handeling voor identificatie	Nee

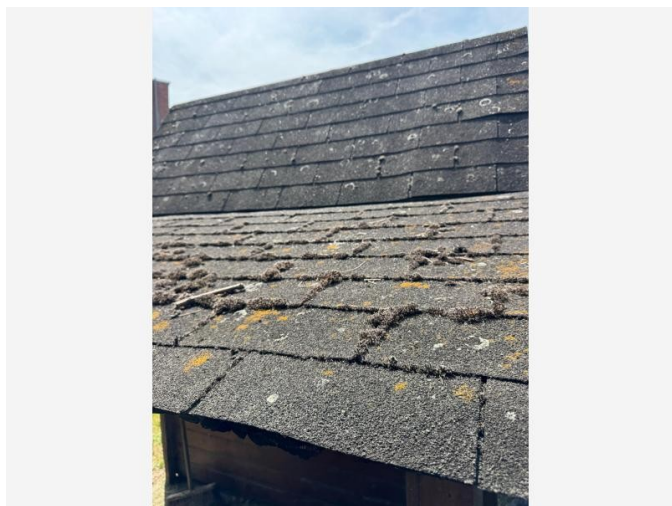
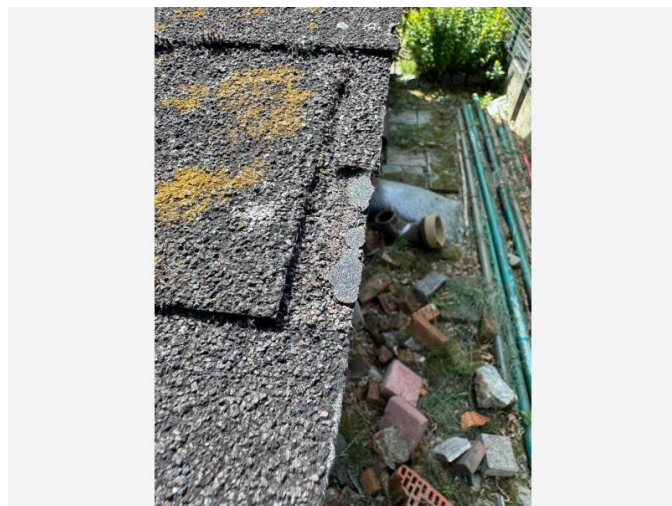
Geen asbest

#	Type	Referentie	Resultaat
14.1	Puntmonster	6961	Geen asbest

Beschrijving	Shingles tuinhuis
Omgeving	Buiten
Primaire drager	Schuin dak
Bindmiddel van materiaal	Bitumen (roofing, teer, asfalt)
Gebondenheid op basis van bindmiddel	Hecht
Hoeveelheid (oppervlakte - aantal)	• 25,00 m <sup>2</sup> - 1 stuk
Totale oppervlakte	25,00 m <sup>2</sup>
Identificatiemethode	Vaststelling met monsternamen
Destructieve handeling voor identificatie	Nee
Opmerking	Geschatte oppervlakte.

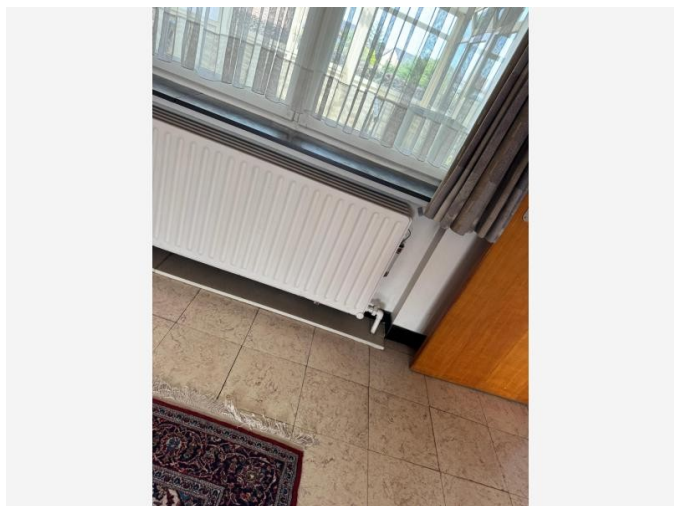
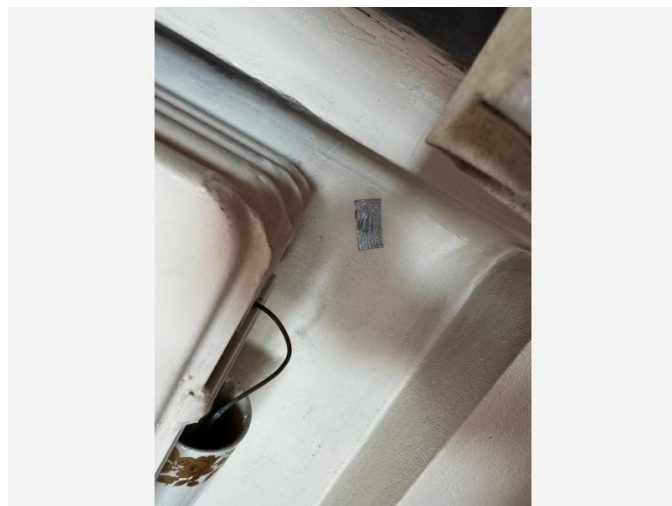
## Fiche 15: Pleisterwerk Muren

Geen asbest
