Asbestinventarisatetest

Koning Leopoldstraat 73, 9920 Lievegem

Attestnummer : 20260315-000122.000

Uitgegeven op : 15.03.2026

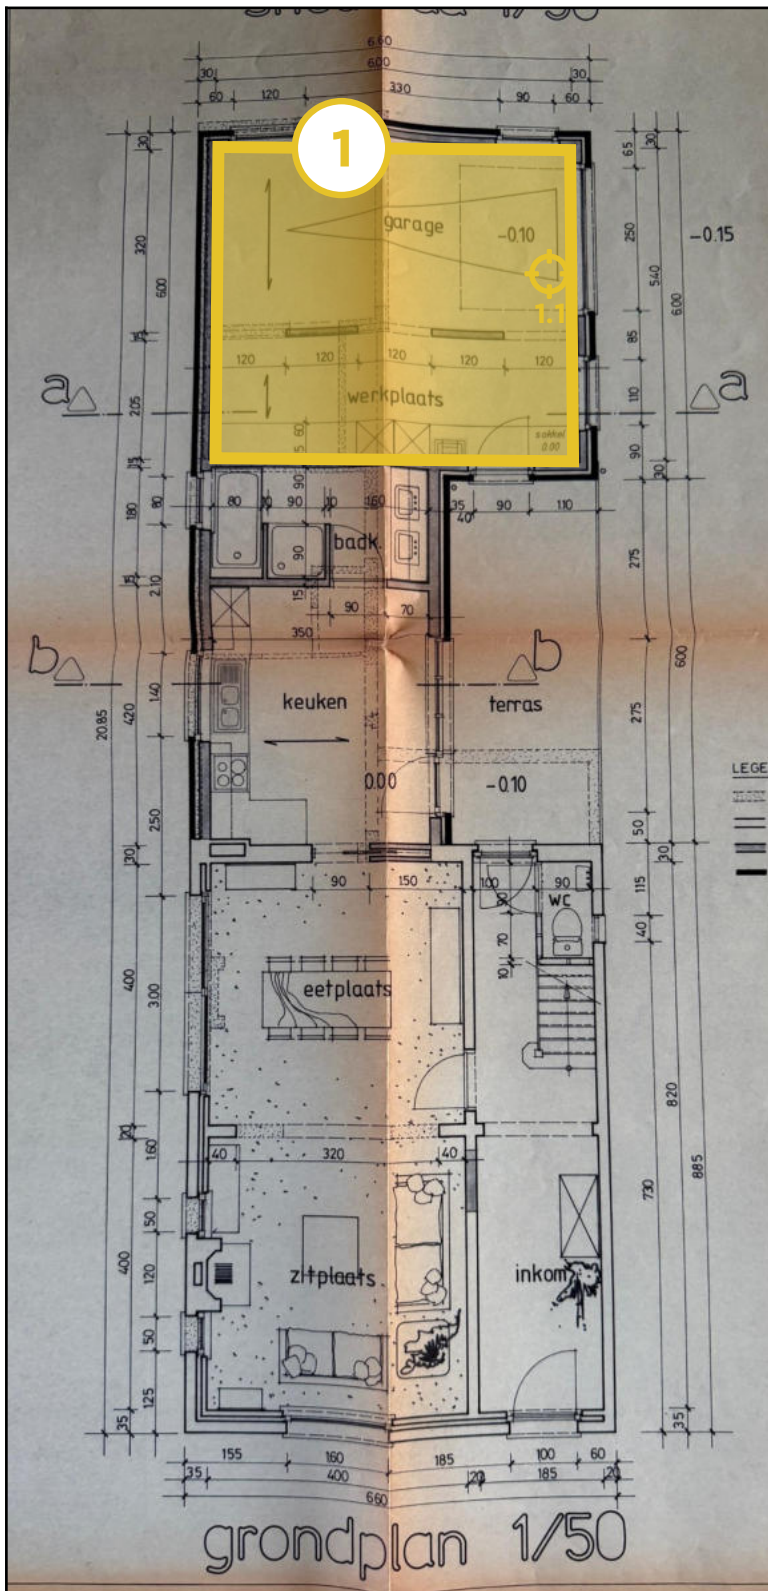
Plan 1.5: Gvl - onderdak garage binnenkant

1. Onderdak garage (binnenkant)	Asbestmateriaal	Zorgvuldig beheren
1.1 Code: staal onderdak garage	Puntmonster	-

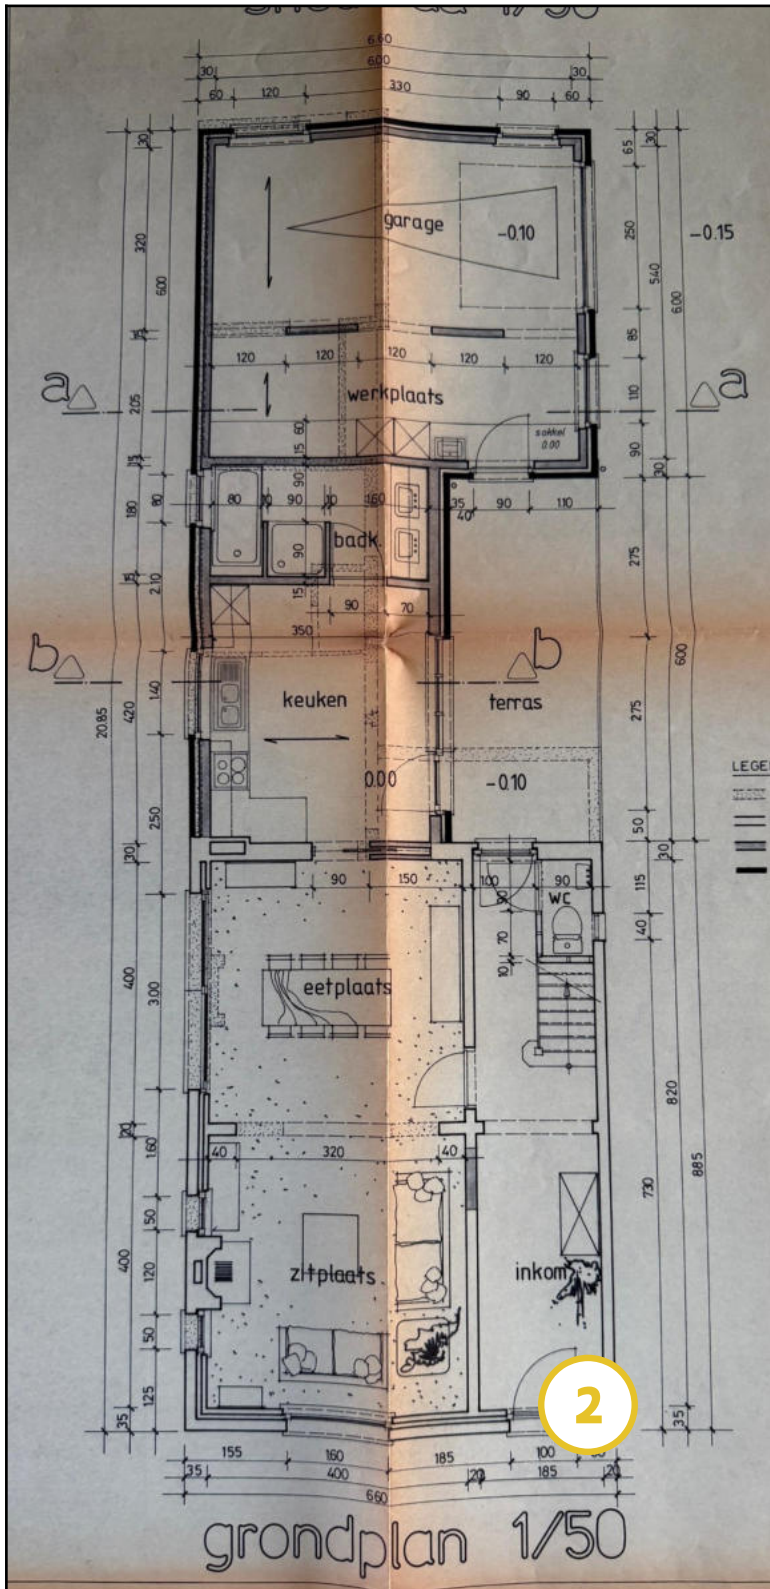
Plan 1.9: Gvl - bakeliet

2. Bakeliet stopcontacten en schakelaars

Asbestmateriaal

Zorgvuldig beheren

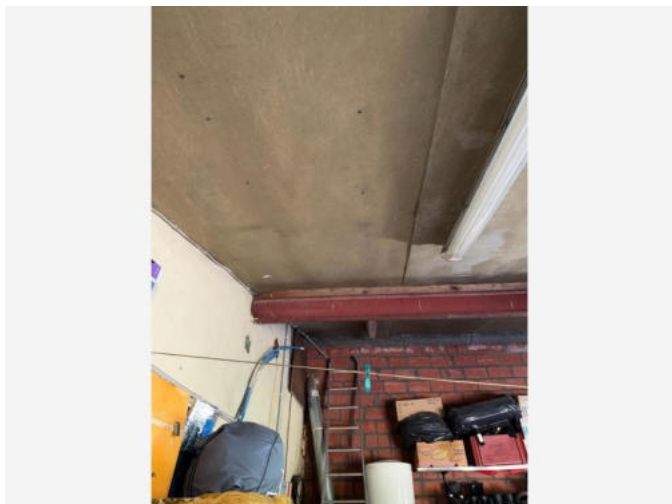
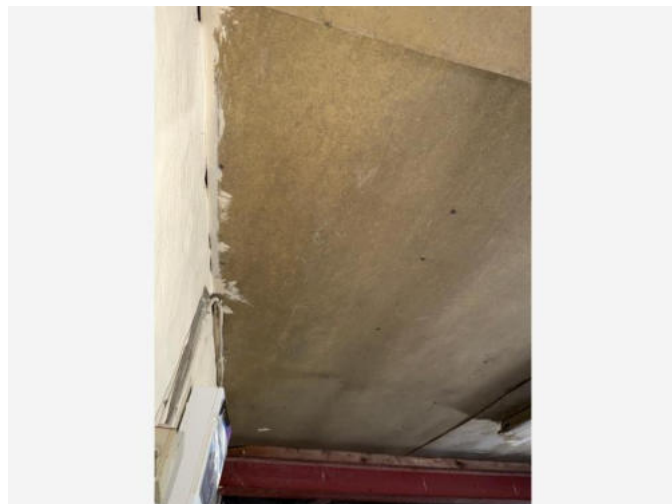
Het asbestmateriaal valt onder de mijlpaal van 2040.

Zone 1: Woning

□ Plan 1.5: Gvl - onderdak garage binnenkant

Eindbeoordeling materiaalrisico	Laag materiaalrisico en/of verlaagde kans op vezelvrijgave
---------------------------------	--

Gebondenheid	Categorie 1: hechtgebonden in oorsprong
Asbestsoort (vezeltype)	Alleen chrysotiel aanwezig
Asbestconcentratie	Laag (< 50%)
Afschermingsgraad van het gehele materiaal	Geheel of deels vrij aan de binnenlucht, maar geen contact met binnenluchtstromen
Toestand van het materiaal	Licht beschadigd, licht verweerd. Intacte calciumsilicaatplaat of materiaal met categorie 3-gebondenheid

#	Type	Referentie	Resultaat
1.1	Puntmonster	staal onderdak garage	Chrysotiel

Beschrijving	Onderdak garage (binnenkant)
Omgeving	Binnen
Primaire drager	Schuin dak
Asbestmateriaal	Plaat, paneel, tablet - Type Menuiserite
Bindmiddel van asbestmateriaal	Cement
Gebondenheid op basis van bindmiddel	Hecht
Hoeveelheid (oppervlakte - dikte - aantal)	<ul style="list-style-type: none">• 60,00 m² - 0,30 cm - 1 stuk
Totaal volume	0,18 m ³
Eenvoudig bereikbaar	Nee <ul style="list-style-type: none">• Het asbestmateriaal is bedekt (uitgezonderd laag verf, coating, behang, kunststof, textiel) en het wegnemen van het bedekkende materiaal kan niet zonder het bedekkende materiaal te beschadigen.
Bevestigingswijze	<ul style="list-style-type: none">• Genageld, geniet
Identificatiemethode	Een monstername door de asbestdeskundige met laboanalyse door een asbestlabo.
Destructieve handeling voor identificatie	Nee

- Zorg voor een veilig beheer en verwijder dit asbestmateriaal wanneer het bij werken eenvoudig bereikbaar wordt. Controleer de toestand jaarlijks op wijzigingen.

- Eenvoudige handelingen: mag via doe-het-zelf of door werknemer(s) met opleidingsattest eenvoudige handelingen
Verwijder de dakpannen. Erna voorzichtig houten draaglatjes en onderdakplaten loswrikken, asbesthoudende platen 1 voor 1 en in hun geheel verwijderen. Niet gooien en geen stortkokers gebruiken

Omwille van de hoogte overlaten aan dakwerker met opleidingsattest eenvoudige handelingen 8u.

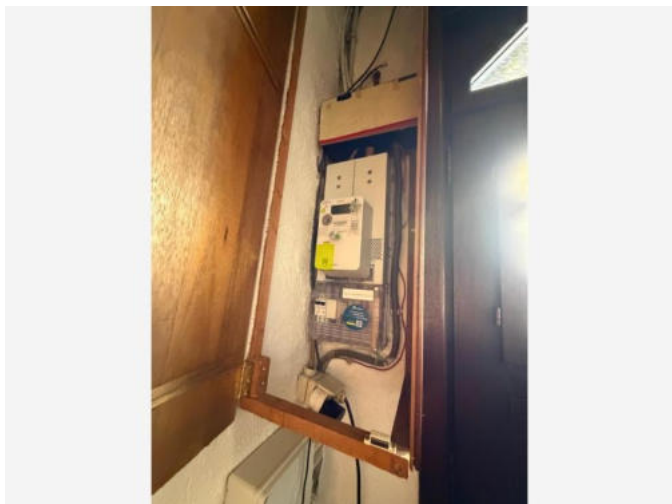
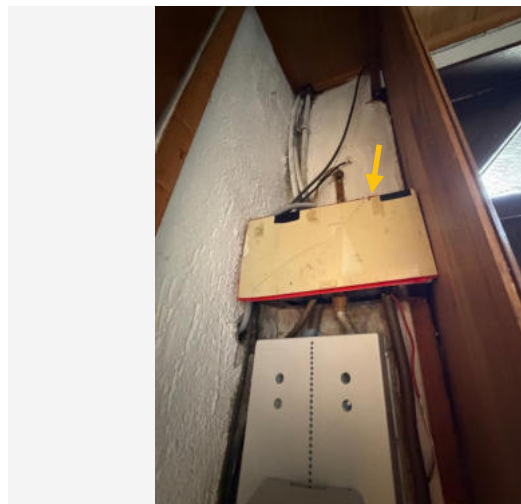
Het asbestmateriaal valt onder de mijlpaal van 2040.

Zone 1: Woning

□ Plan 1.9: Gvl - bakeliet

Eindbeoordeling materiaalrisico	Laag materiaalrisico en/of verlaagde kans op vezelvrijgave
---------------------------------	--

Gebondenheid	Categorie 1: hechtgebonden in oorsprong
Asbestsoort (vezeltype)	Crocidoliet aanwezig
Asbestconcentratie	Laag (< 50%)
Afschermingsgraad van het gehele materiaal	Geheel of deels vrij aan de binnenlucht, maar geen contact met binnenluchtstromen
Toestand van het materiaal	Onbeschadigd, niet verweerd

Beschrijving	Bakeliet stopcontacten en schakelaars
Omgeving	Binnen
Primaire drager	HVAC infrastructuur en uitrusting
Asbestmateriaal	Plaat, paneel, tablet - Type Bakeliet
Bindmiddel van asbestmateriaal	Kunststof of -hars
Gebondenheid op basis van bindmiddel	Hecht
Hoeveelheid (oppervlakte - dikte - aantal)	• 0,30 m ² - 10,00 cm - 1 stuk
Totaal volume	0,03 m ³
Eenvoudig bereikbaar	Ja
Bevestigingswijze	• Geschroefd
Identificatiemethode	De asbestdeskundige beoordeelt het materiaal als asbestverdacht en dus asbesthoudend, en dit zonder monstername. Motivatie: De monstername brengt andere schade aan dan schade die inherent is aan de monstername.
Destructieve handeling voor identificatie	Nee

- Zorg voor een veilig beheer. Vermijd het beschadigen van het asbestmateriaal. Controleer de toestand jaarlijks op wijzigingen.
- Voer bijkomende staalname(s) uit.

- Eenvoudige handelingen: mag via doe-het-zelf of door werknemer(s) met opleidingsattest eenvoudige handelingen
Bakelietelementen met laag percentage asbest die niet beschadigd zijn. Zijn eenvoudig te verwijderen zonder beschadigen met schroefverbindingen. Laten verwijderen door elektriciteitsmaatschappij en op hun beurt laten vervangen door niet-asbestverdachte teller.
o Voor hechtgebonden toepassingen: Bij verwijdering door doe-het-zelf moet men dit afval dubbel en luchtdicht verpakt aandienen bij het gemeentelijk recyclagepark. Men raadpleegt best op voorhand de voorwaarden van het recyclagepark. Raadpleeg voor meer informatie de website van OVAM (www.asbestinfo.be) en/of CODEX, Boek VI, Titel 3. Bekijk zeker ook het hoofdstuk "Asbest beheren en verwijderen" aan het einde van het asbestattest voor aanvullende richtlijnen.

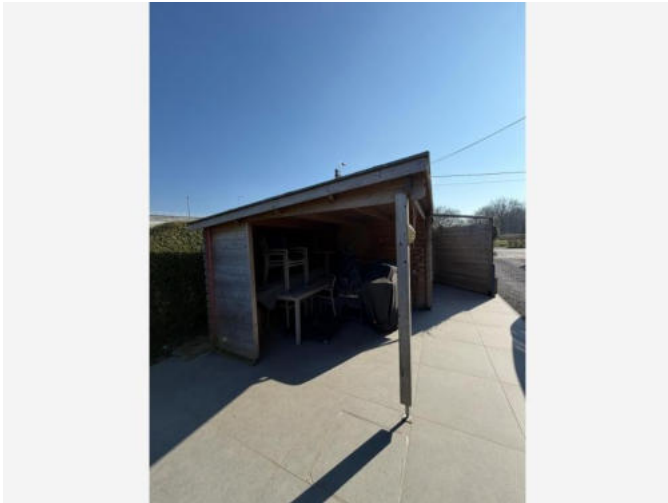
Situeringfoto

Uitgesloten van inspectie

Bouwjaar: 2021

Constructies gebouwd vanaf 2001 moeten niet onderzocht worden

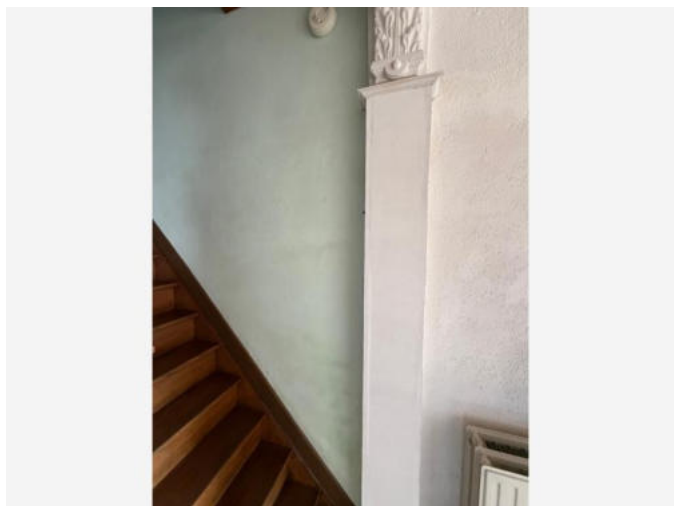
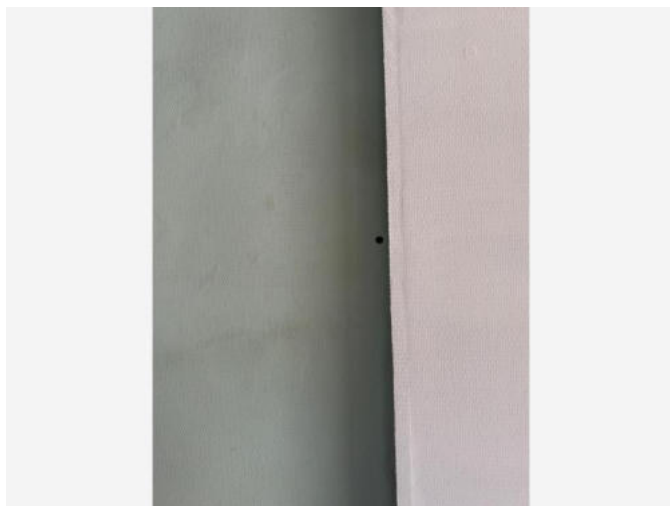
Fiche 4: pleisterwerk muur

Geen asbest

#	Type	Referentie	Resultaat
4.1	Mengmonster	staal pleisterwerk muur	Geen asbest

Beschrijving	pleisterwerk muur
Omgeving	Binnen
Primaire drager	Binnenwand
Bindmiddel van materiaal	Gips - kalk
Gebondenheid op basis van bindmiddel	Niet-hechtgebonden
Hoeveelheid (oppervlakte - dikte - aantal)	• 425,00 m ² - 1,00 cm - 1 stuk
Totaal volume	4,25 m ³
Identificatiemethode	Een monstername door de asbestdeskundige met laboanalyse door een asbestlabo.
Destructieve handeling voor identificatie	Nee
Opmerking	Volgende ruimtes bemonsterd: - individuele ruimte: slaapkamer - natte ruimte: keuken - trappenhal: traphal inkom - stookruimte: geen pleister

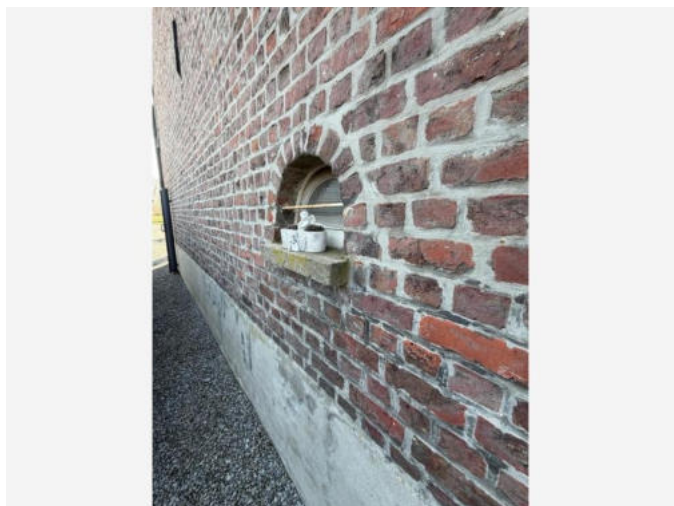
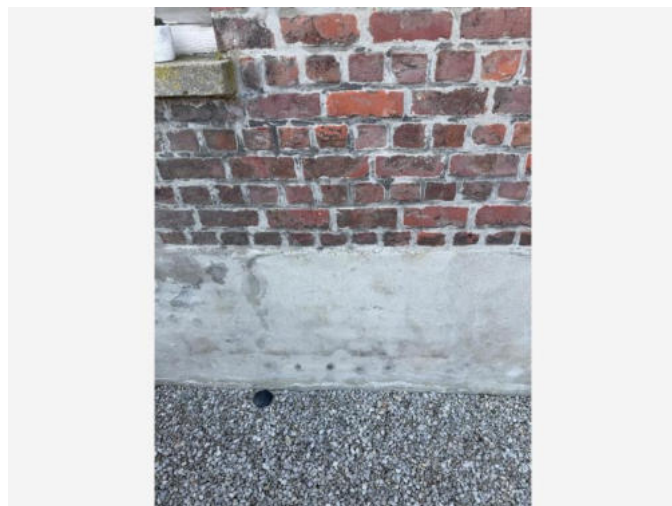
Geen asbest

#	Type	Referentie	Resultaat
5.1	Mengmonster	staal cementering	Geen asbest

Beschrijving	Cementering
Omgeving	Buiten
Primaire drager	Wand buitenschil
Bindmiddel van materiaal	Cement
Gebondenheid op basis van bindmiddel	Hecht
Hoeveelheid (gewicht - aantal)	<ul style="list-style-type: none">• 50,00 kg - 1 stuk
Totaal gewicht	50,00 kg
Identificatiemethode	Een monstername door de asbestdeskundige met laboanalyse door een asbestlabo.
Destructieve handeling voor identificatie	Nee
Opmerking	Gewicht is ruwe schatting.

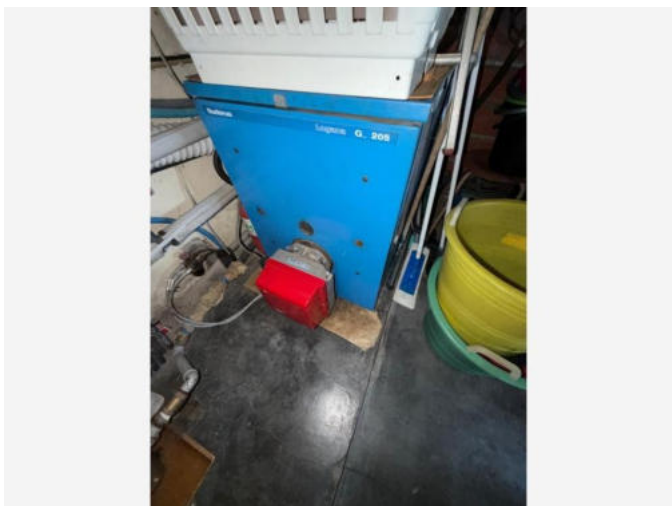
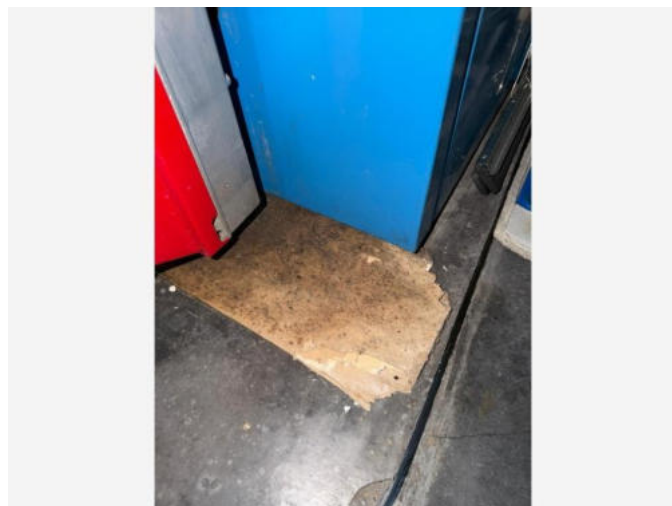
Fiche 6: plaat achter kachel

Geen asbest

#	Type	Referentie	Resultaat
6.1	Puntmonster	staal plaat kachel	Geen asbest

Beschrijving	plaat achter kachel
Omgeving	Binnen
Primaire drager	Vloer
Bindmiddel van materiaal	Cement
Gebondenheid op basis van bindmiddel	Hecht
Hoeveelheid (oppervlakte - dikte - aantal)	• 1,00 m ² - 1,00 cm - 1 stuk
Totaal volume	0,01 m ³
Identificatiemethode	Een monstername door de asbestdeskundige met laboanalyse door een asbestlabo.
Destructieve handeling voor identificatie	Nee

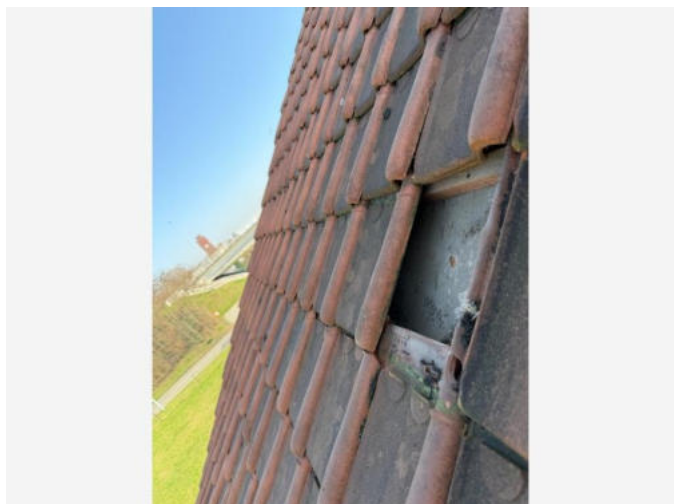
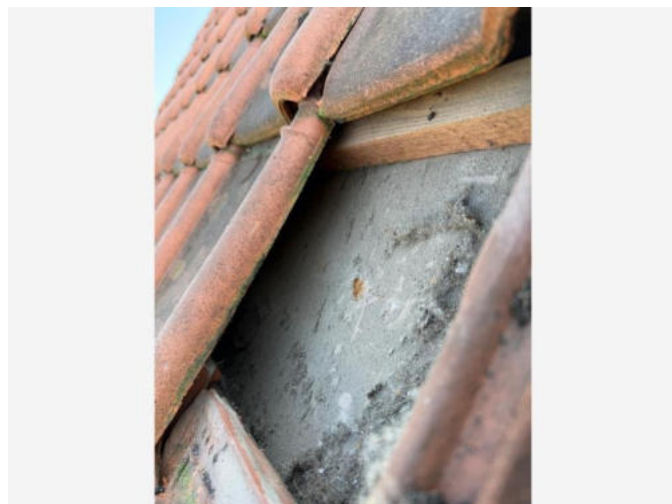
Geen asbest

#	Type	Referentie	Resultaat
7.1	Puntmonster	staal onderdak	Geen asbest

Beschrijving	Onderdak hellend dak
Omgeving	Binnen
Primaire drager	Schuin dak
Bindmiddel van materiaal	Cement
Gebondenheid op basis van bindmiddel	Hecht
Hoeveelheid (oppervlakte - dikte - aantal)	• 80,00 m ² - 0,30 cm - 1 stuk
Totaal volume	0,24 m ³
Identificatiemethode	Een monstername door de asbestdeskundige met laboanalyse door een asbestlabo.
Destructieve handeling voor identificatie	Nee

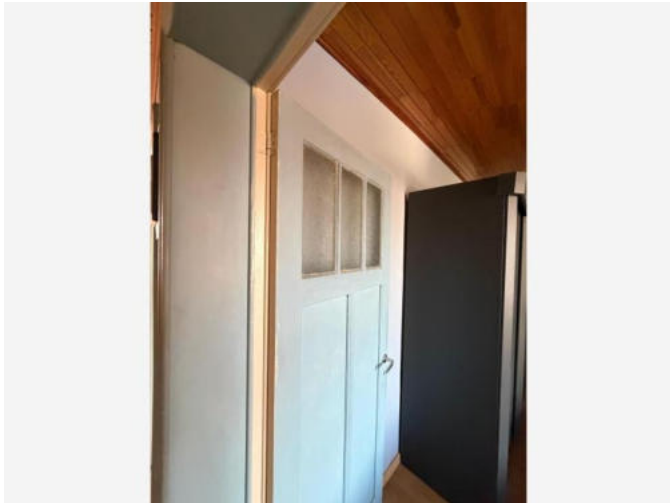
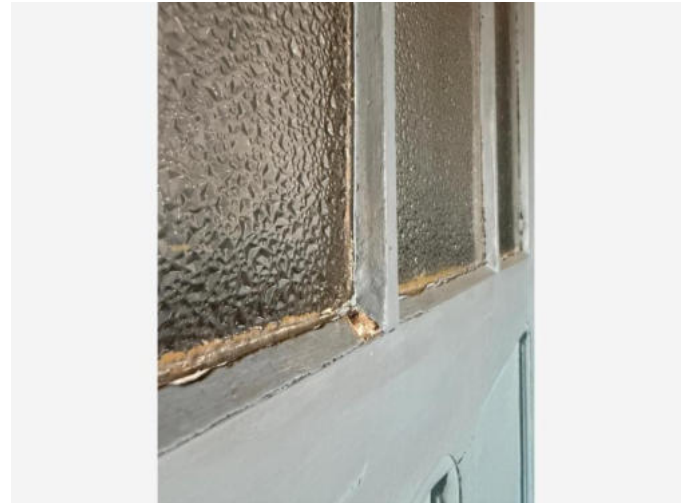
Geen asbest

#	Type	Referentie	Resultaat
8.1	Puntmonster	staal stopverf	Geen asbest

Beschrijving	Stopverf ramen
Omgeving	Binnen
Primaire drager	Wandopening verticaal (raam, deur, ...)
Bindmiddel van materiaal	Kitten, mastiek, pasta
Gebondenheid op basis van bindmiddel	Hecht
Hoeveelheid (gewicht - aantal)	<ul style="list-style-type: none">• 50,00 kg - 1 stuk
Totaal gewicht	50,00 kg
Identificatiemethode	Een monstername door de asbestdeskundige met laboanalyse door een asbestlabo.
Destructieve handeling voor identificatie	Nee
Opmerking	Gewicht is ruwe schatting
