Asbestinventarisatetest

Lutgardisstraat 10, 1820 Steenokkerzeel

Attestnummer : 20260327-000277.000

Asbestveilig (maar mogelijk niet asbestvrij)

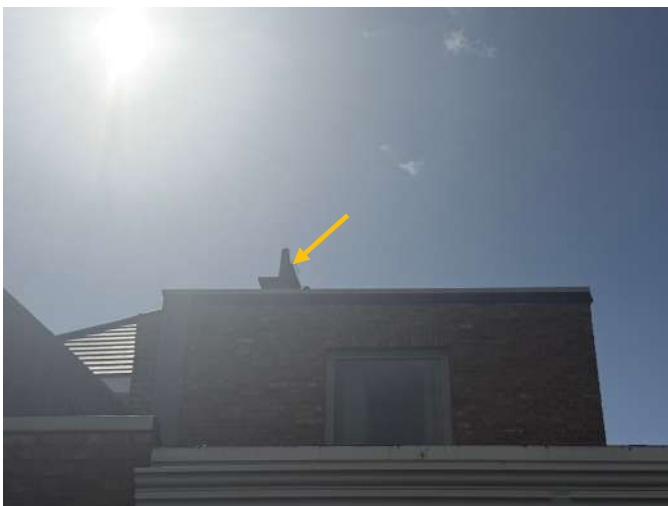
Tijdelijke beperking

Reden: Het te onderzoeken materiaal situeert zich hoger dan 3,50 m te rekenen vanaf een veilige ondergrond

Uitleg van de asbestdeskundige: Aangezien de schouw(en) zich bevindt op een hoogte hoger dan 3,5 m (vanaf een veilige ondergrond) kon deze niet worden gecontroleerd tijdens de inspectie. Dit betreft een beperking van middellange termijn (geen hoogtewerker op korte termijn of binnen redelijke kosten). Wanneer de schouw(en) toegankelijk wordt gemaakt, dient deze nader te worden bestaald.

De visueel waarneembare delen van de schouwpijpen zijn niet-asbestverdacht.

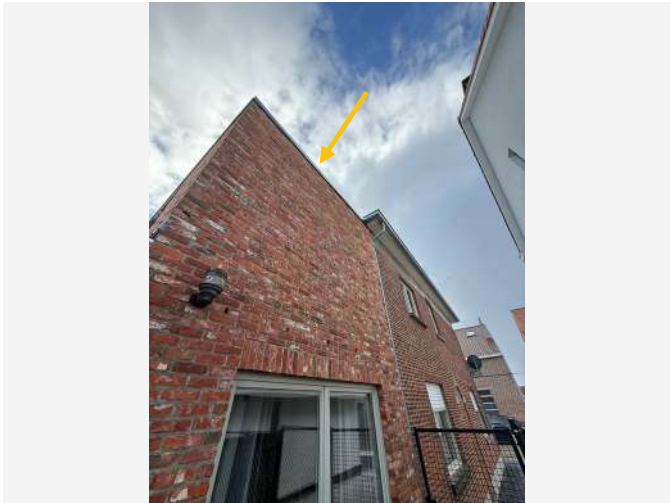
Tijdelijke beperking

Reden: Het te onderzoeken materiaal situeert zich hoger dan 3,50 m te rekenen vanaf een veilige ondergrond

Uitleg van de asbestdeskundige: Aangezien de dakbedekking zich bevindt op een hoogte hoger dan 3,5 m (vanaf een veilige ondergrond) kon deze niet worden gecontroleerd tijdens de inspectie. Dit betreft een beperking van middellange termijn (geen hoogtewerker op korte termijn of binnen redelijke kosten). Wanneer de dakbedekking toegankelijk wordt gemaakt, dient deze nader te worden bestaald.

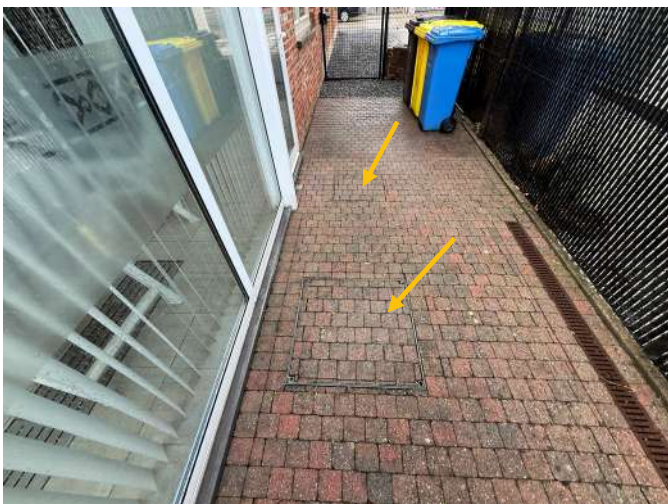
Tijdelijke beperking

Reden: Het onderzoek kan niet uitgevoerd worden binnen de bepalingen van de Welzijnswet

Uitleg van de asbestdeskundige: Putdeksel(s) - Zitten vast met lijm, silicone, schroeven, door ouderdom/te zwaar voor 1 persoon.

Bijgevolg hier niet kunnen inspecteren naar onderliggende lagen of eventuele asbestverdachte leidingen.

De putdeksel die wel open konden gedaan worden bevatten geen asbestverdachte elementen aan de bovengrond, zonder destructief onderzoek naar de diepste lagen, conform protocol.

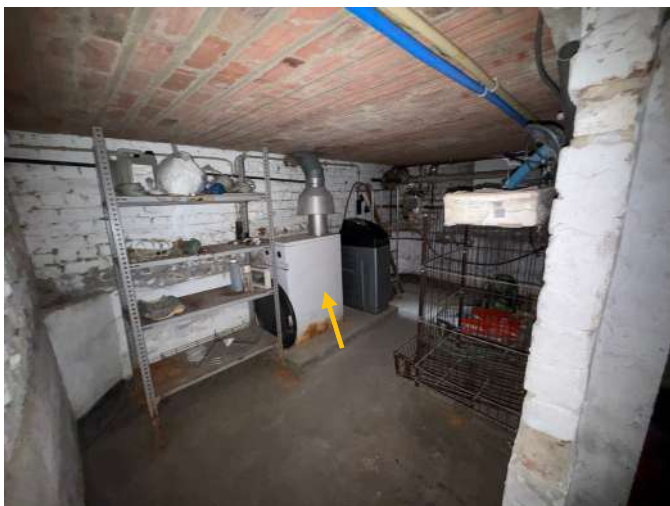
De verwarmingsketel is van bouwjaar onbekend.

Asbestverdachte materialen (bv: pakkingen, asbestkoord, verbindingen voor buizen of kanalen, brandwerende materialen, etc) kunnen voorkomen in het toestel. Dit is niet te bepalen zonder destructief onderzoek.

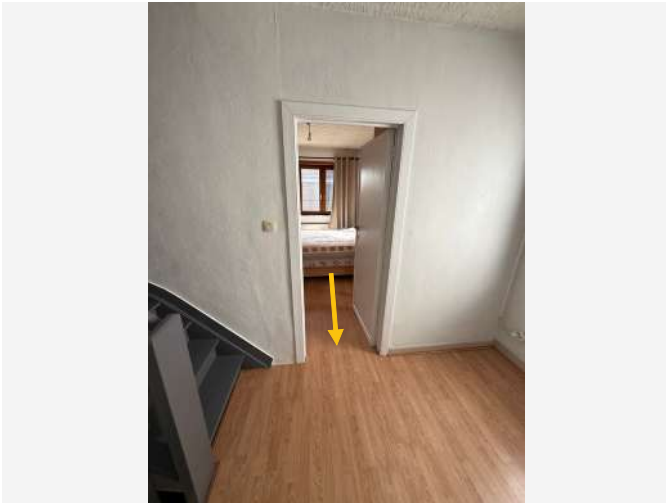
De parket/laminaat is niet-verdacht. Geen destructief onderzoek gepleegd naar eventuele verdachte onderliggende (lijm)lagen. Als u oudere lijm of verdachte onderliggende lagen of vloeren tegenkomt, laat dan eerst een staal uitvoeren alvorens eventuele werken verder te zetten.

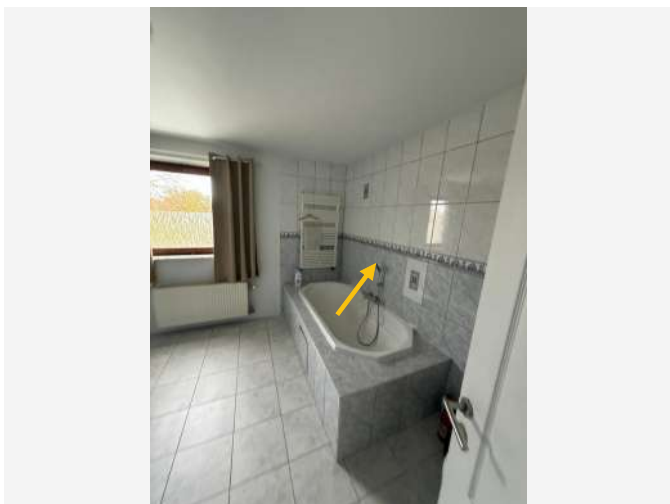
Op moment van de inspectie kon niet worden nagegaan of de tegellijm achter de muurtegels/plinten asbestverdacht is. Bij renovatie of verwijdering van de tegels dient het materiaal te worden geanalyseerd voor de werken van start gaan.

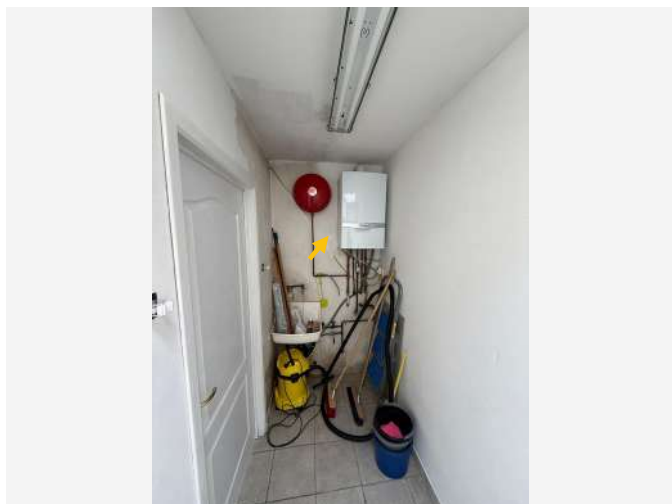
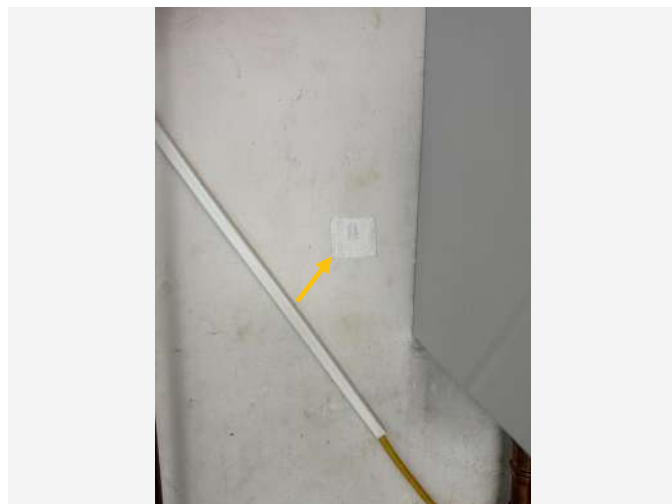
Geen asbest

#	Type	Referentie	Resultaat
7.1	Mengmonster	MS01	Geen asbest

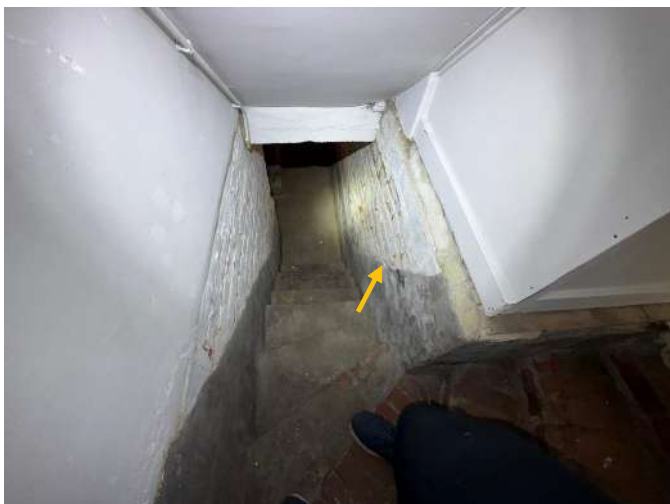
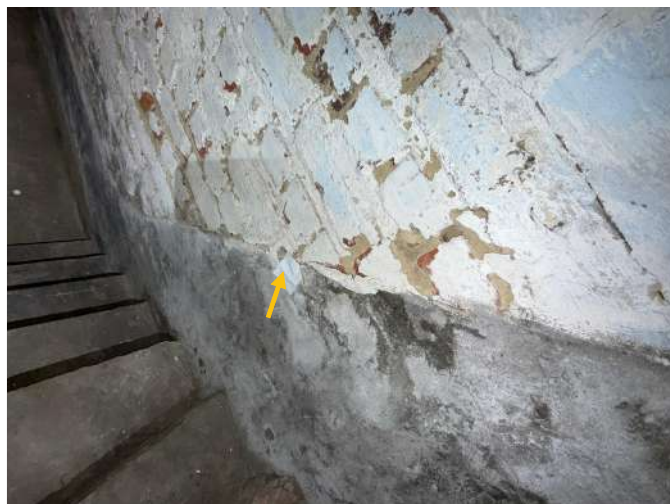
Geen asbest

#	Type	Referentie	Resultaat
8.1	Mengmonster	MS03	Geen asbest

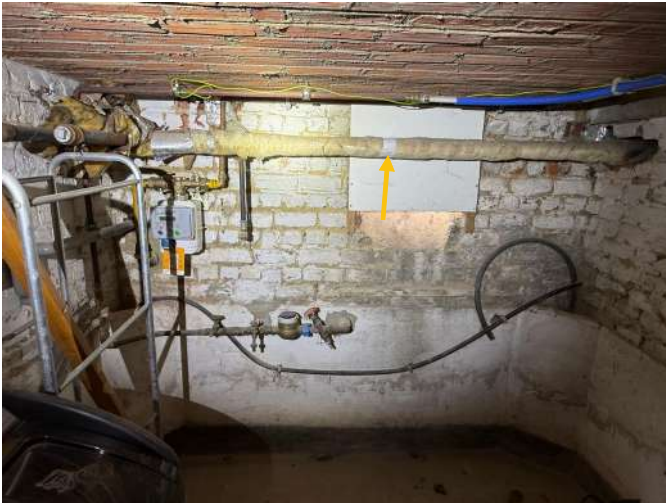
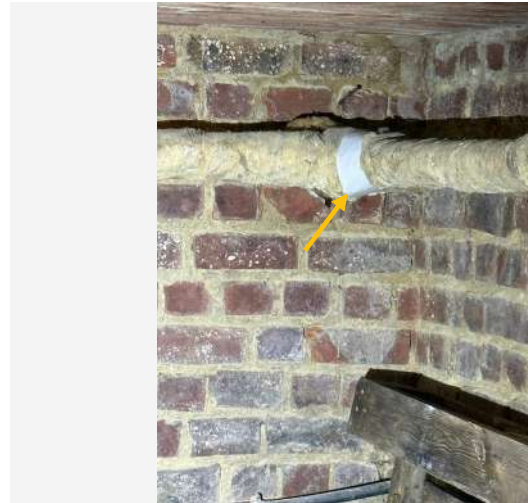
Fiche 9: Leidingisolatie kelder

Geen asbest

#	Type	Referentie	Resultaat
9.1	Mengmonster	MS04 rechte stukken	Geen asbest
9.2	Mengmonster	MS05 bochten	Geen asbest

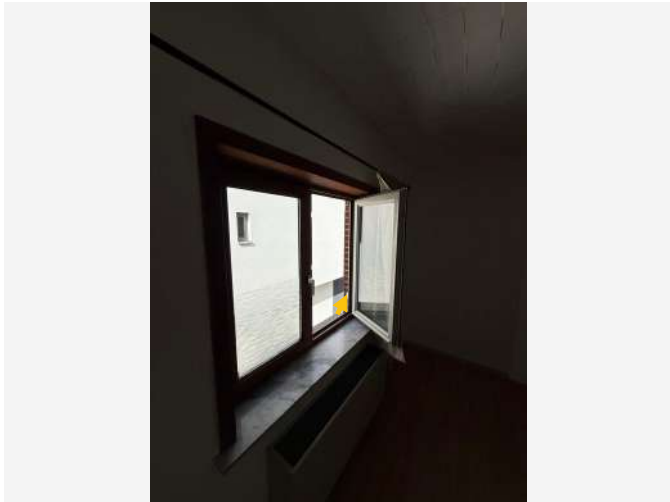
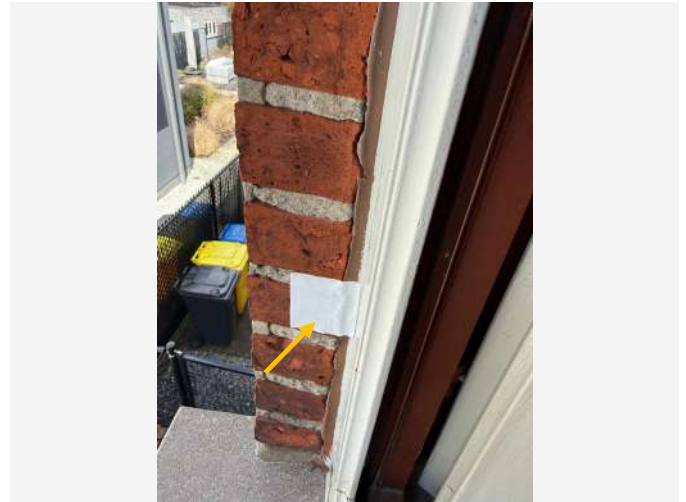
Fiche 10: Kit - Schrijnwerk/metselwerk van ramen en/of deuren

Geen asbest

#	Type	Referentie	Resultaat
10.1	Puntmonster	PS07	Geen asbest

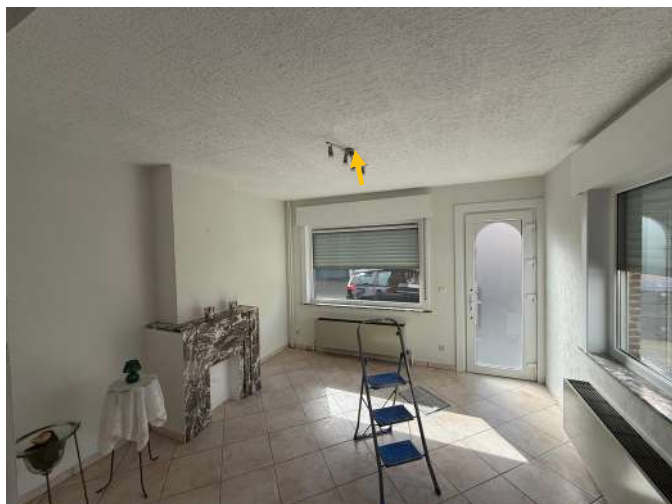
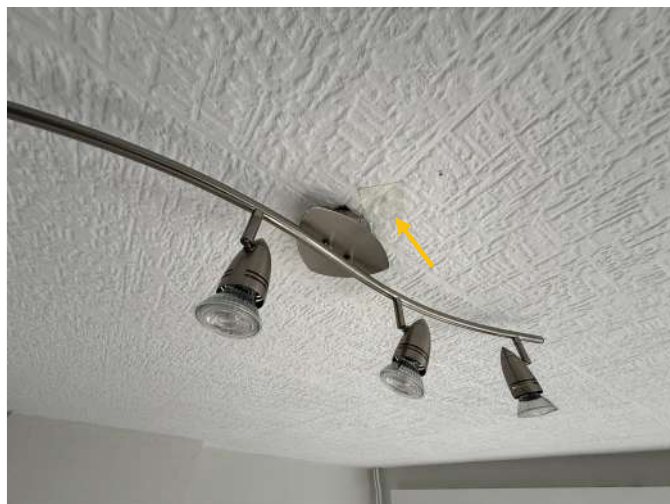
Fiche 11: Pleisterwerk - Plafonds

Geen asbest

#	Type	Referentie	Resultaat
11.1	Mengmonster	MS02	Geen asbest

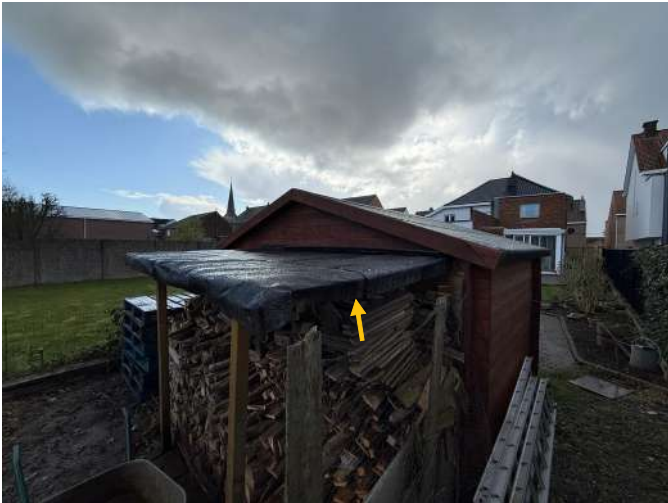
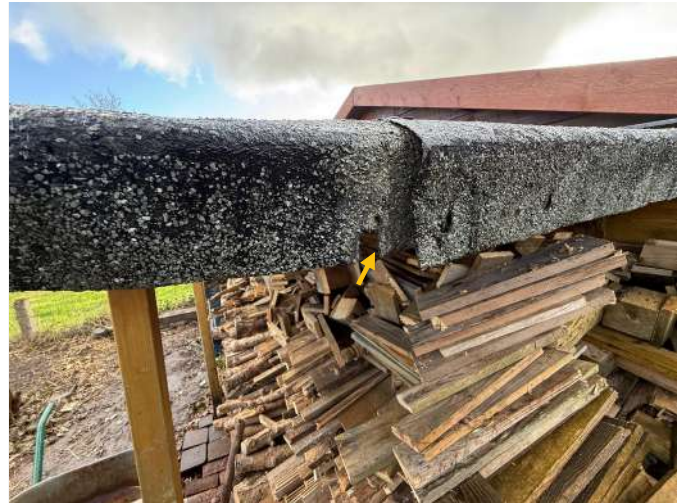
Geen asbest

#	Type	Referentie	Resultaat
12.1	Puntmonster	PS06	Geen asbest
