Asbestinventarisatetest

Lindeboomstraat 137, 3080 Tervuren

Attestnummer : 20251203-000335.000

Zone 1: Hoofdgebouw

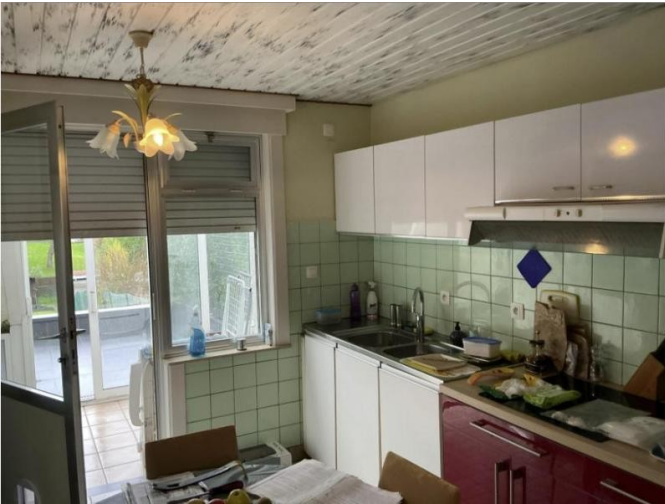
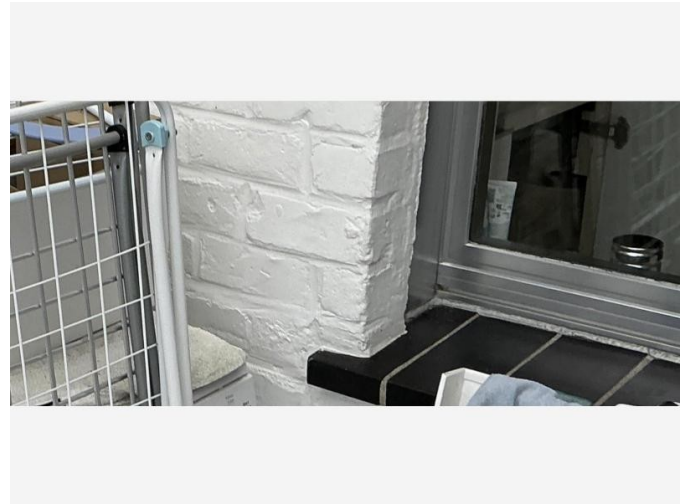
Eindbeoordeling materiaalrisico	Verhoogd materiaalrisico en/of verhoogde kans op vezelvrijgave
---------------------------------	--

Gebondenheid	Categorie 1: hechtgebonden in oorsprong
Asbestsoort (vezeltype)	Alleen chrysotiel
Asbestconcentratie	Laag (< 50%)
Afschermingsgraad van het gehele materiaal	Geheel of deels vrij aan de buitenlucht
Toestand van het materiaal	Matig beschadigd, matig verweerd

#	Type	Referentie	Resultaat
1.1	Puntmonster	PM03 - mastiek tussen schrijnwerk en glas	Chrysotiel

Beschrijving	Mastiek tussen glas en schrijnwerk buiten
Omgeving	Buiten
Primaire drager	Wandopening verticaal (raam, deur, ...)
Asbestmateriaal	In-situ afwerkingslagen - Pasta, stopverf, voegsel, stopsel, vulsel, mastiek, katten, ...
Bindmiddel van asbestmateriaal	Kitten, mastiek, pasta
Gebondenheid op basis van bindmiddel	Hecht
Hoeveelheid (gewicht - aantal)	<ul style="list-style-type: none">• 0,50 kg - 1 stuk
Totaal gewicht	0,50 kg
Eenvoudig bereikbaar	Ja
Bevestigingswijze	<ul style="list-style-type: none">• Verlijmd, ingegoten, versmeerd
Identificatiemethode	Een monstername door de asbestdeskundige met laboanalyse door een asbestlabo.
Destructieve handeling voor identificatie	Nee
Opmerking	<p>+ - 4 Lm</p> <p>De hoeveelheid is een inschatting. Er kunnen geen exacte waardes aan gehecht worden aan bovenstaande hoeveelheden.</p>

Verwijderen

- Verwijder dit asbestmateriaal zo snel mogelijk. Volg de toestand goed op.

- Eenvoudige handelingen: mag via doe-het-zelf of door werknemer(s) met opleidingsattest eenvoudige handelingen
Deze toepassing kan door een aannemer die over een opleidingsattest eenvoudige handelingen beschikt of door een particulier (doe-het-zelf), verwijderd worden indien er geen verhoogd risico op vrijgave van asbestvezels (max. concentratie 0,01 vezels/cm³ - CODEX Art. VI.3-54) ontstaat en de toepassing voorafgaand wordt gefixeerd/bevochtigd; de individuele elementen zonder machinale werktuigen (boormachine, slijpschijf, hogedrukreiniger,...) en zonder breken of gooien een voor een losgemaakt worden; en ten slotte dubbel en luchtdicht verpakt weggevoerd worden naar een erkend afvalpunt (recyclagepark).

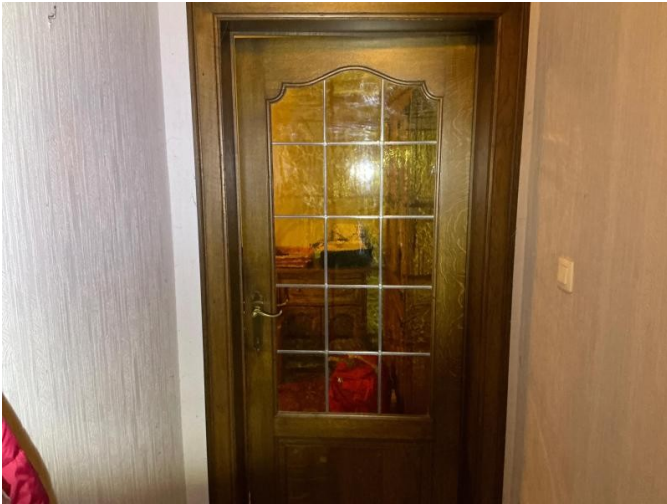
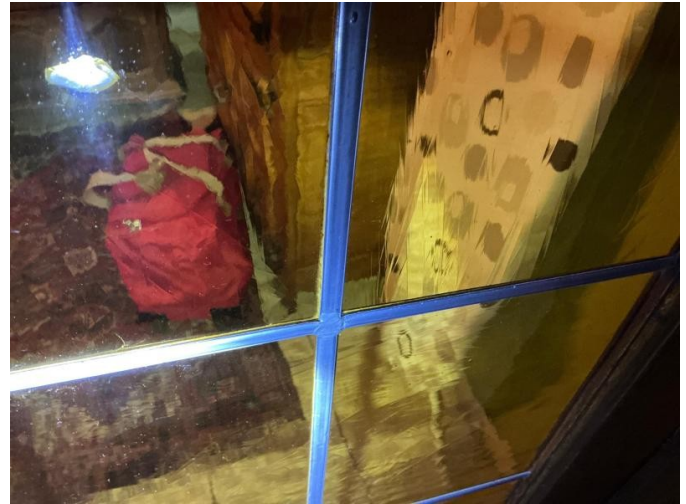
Eindbeoordeling materiaalrisico	Laag materiaalrisico en/of verlaagde kans op vezelvrijgave
---------------------------------	--

Gebondenheid	Categorie 1: hechtgebonden in oorsprong
Asbestsoort (vezeltype)	Amfibool aanwezig, uitgezonderd crocidoliet
Asbestconcentratie	Laag (< 50%)
Afschermingsgraad van het gehele materiaal	Geheel of deels (ook) vrij aan de binnenlucht
Toestand van het materiaal	Licht beschadigd, licht verveerd. Intact calciumsilicaatmateriaal of categorie III 'gebondenheid'

Beschrijving	Mastiek tussen glas in lood deur
Omgeving	Binnen
Primaire drager	Wandopening verticaal (raam, deur, ...)
Asbestmateriaal	In-situ afwerkingslagen - Pasta, stopverf, voegsel, stopsel, vulsel, mastiek, kitten, ...
Bindmiddel van asbestmateriaal	Kitten, mastiek, pasta
Gebondenheid op basis van bindmiddel	Hecht
Hoeveelheid (gewicht - aantal)	<ul style="list-style-type: none"> • 0,50 kg - 1 stuk
Totaal gewicht	0,50 kg
Eenvoudig bereikbaar	Ja
Bevestigingswijze	<ul style="list-style-type: none"> • Verlijmd, ingegoten, versmeerd
Identificatiemethode	<p>De asbestdeskundige beoordeelt het materiaal als asbestverdacht en dus asbesthoudend, en dit zonder monstername.</p> <p>Motivatie: De monstername brengt andere schade aan dan schade die inherent is aan de monstername.</p>
Destructieve handeling voor identificatie	Nee
Opmerking	<p>+ - 3 Lm</p> <p>De hoeveelheid is een inschatting. Er kunnen geen exacte waarden aan gehecht worden aan bovenstaande hoeveelheden.</p>

Zorgvuldig beheren

- Verwijder dit asbestmateriaal zo snel mogelijk. Volg de toestand goed op.
- Voer bijkomende staalname(s) uit.

- Eenvoudige handelingen: mag via doe-het-zelf of door werknemer(s) met opleidingsattest eenvoudige handelingen
Deze toepassing kan door een aannemer die over een opleidingsattest eenvoudige handelingen beschikt of door een particulier (doe-het-zelf), verwijderd worden indien er geen verhoogd risico op vrijgave van asbestvezels (max. concentratie 0,01 vezels/cm³ - CODEX Art. VI.3-54) ontstaat en de toepassing voorafgaand wordt gefixeerd/bevochtigd; de individuele elementen zonder machinale werktuigen (boormachine, slijpschijf, hogedrukreiniger,...) en zonder breken of gooien een voor een losgemaakt worden; en ten slotte dubbel en luchtdicht verpakt weggevoerd worden naar een erkend afvalpunt (recyclagepark).

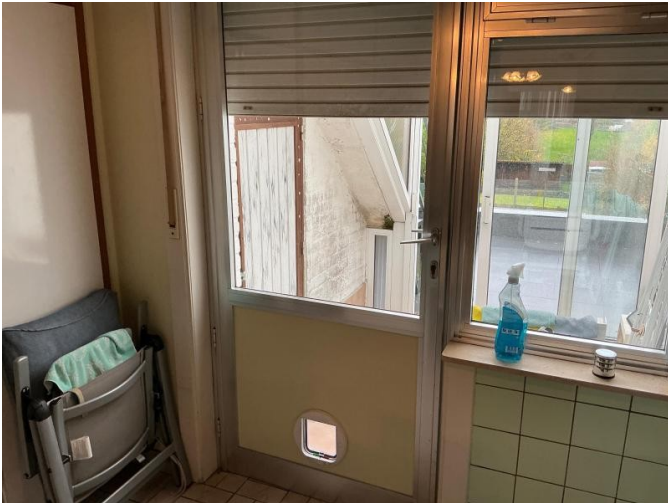
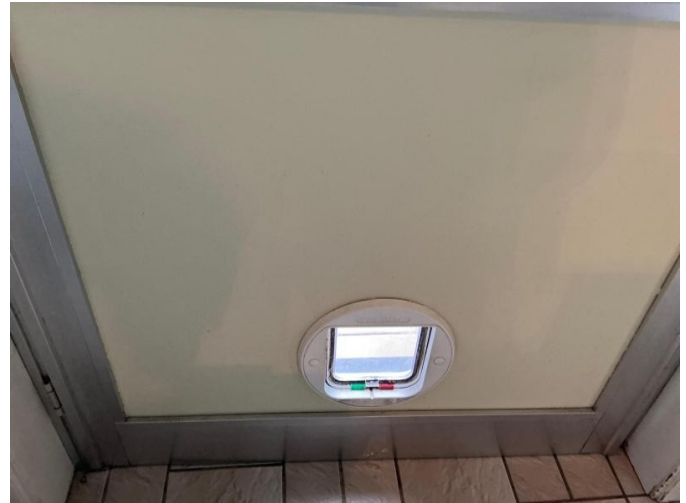
Fiche 3: Houten paneel in deur

Houten paneel in deur aan keuken. Dit type paneel bevat geen asbestverdachte materialen.

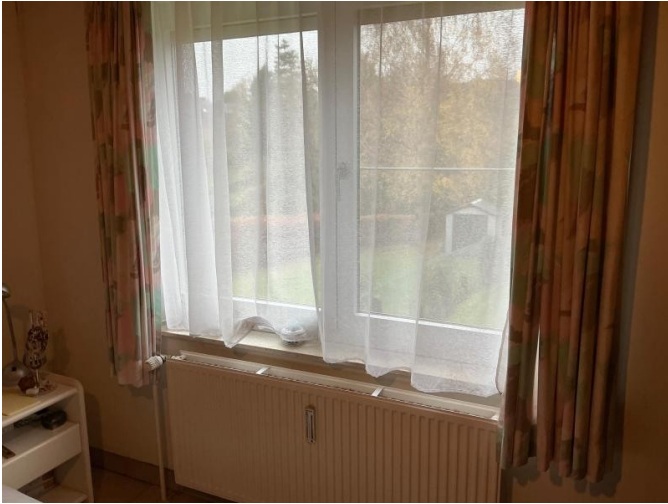
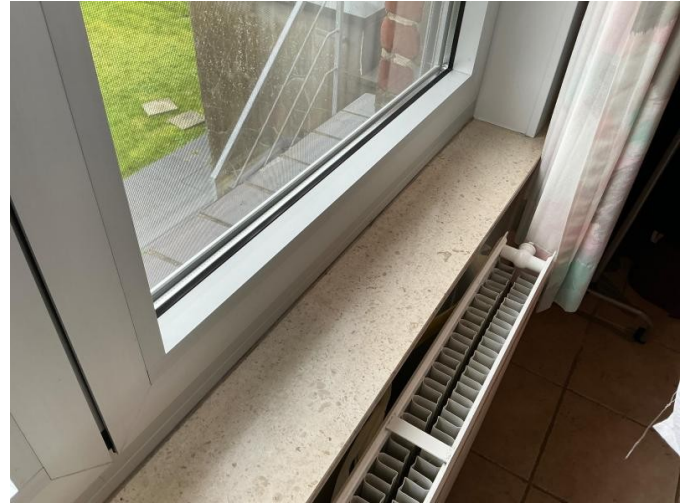
Fiche 4: Vensterbanken uit natuursteen binnenschrijnwerk

Vensterbanken uit natuursteen aan binnenzijde van het schrijnwerk. Dit bevat geen asbestverdachte materialen.

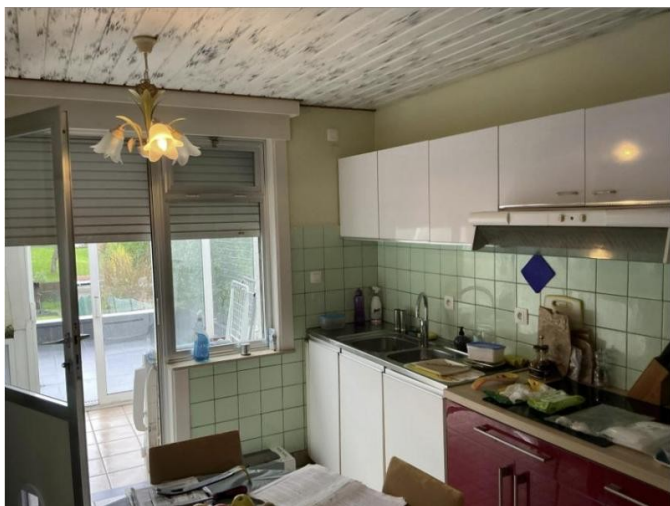
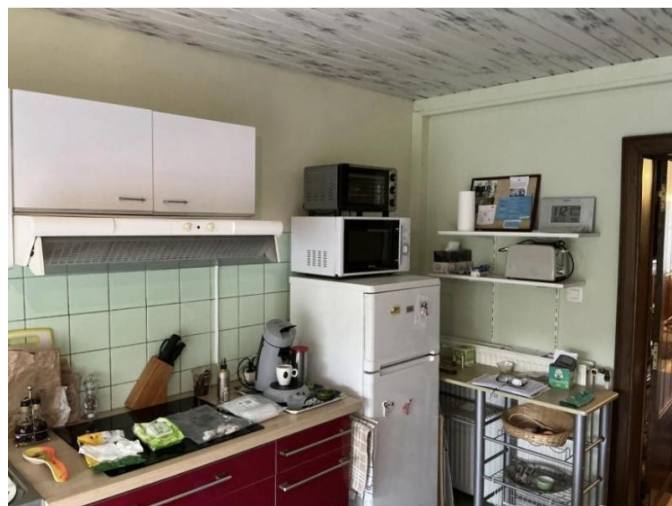
PVC planchette tegen plafond in appartement (keuken, badkamer en WC). Dit type planchette bevatten geen asbestverdachte materialen. De deskundige kan geen uitspraak doen over mogelijks asbesthoudende toepassingen zonder destructief onderzoek uit te voeren. Dit viel niet binnen onze onderzoeksopdracht.

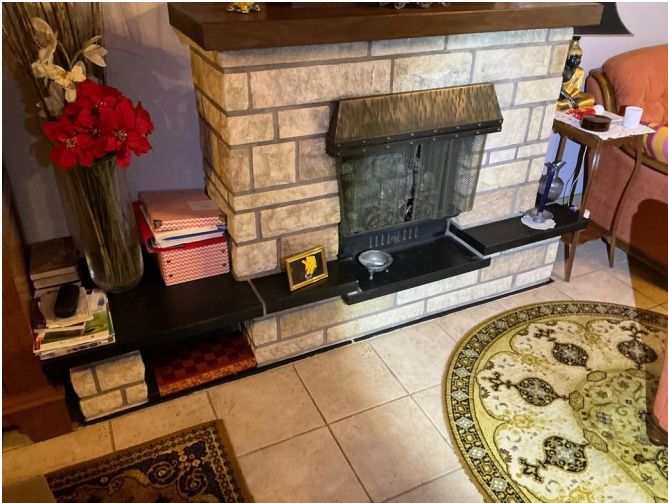
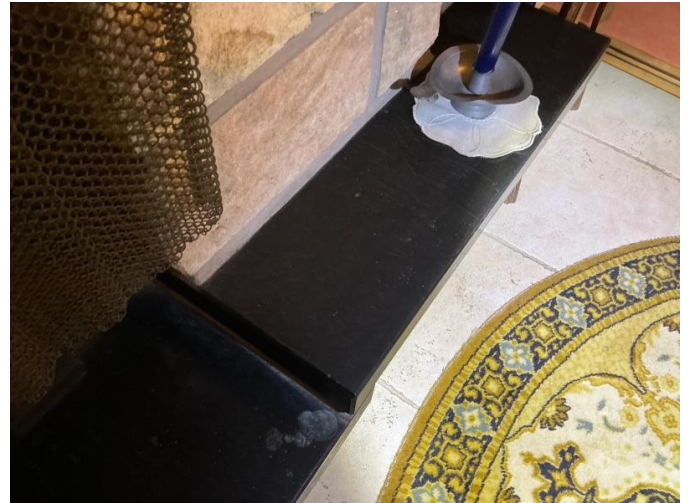
Franse leisteen als tablet aan sierschouw. Dit type tabletten bevat geen asbestverdachte materialen.

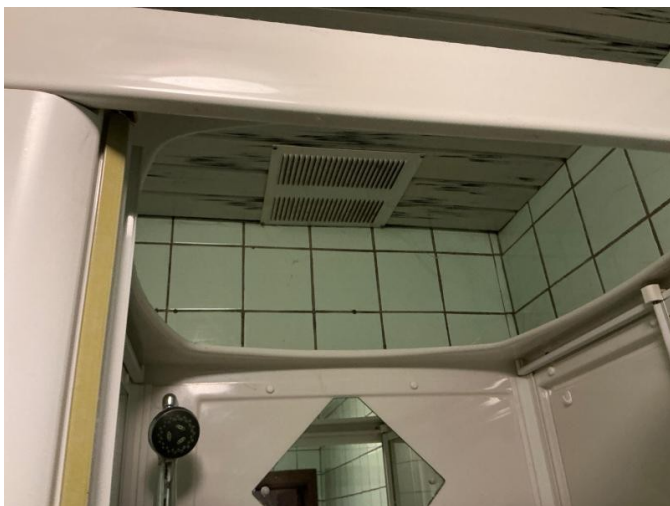
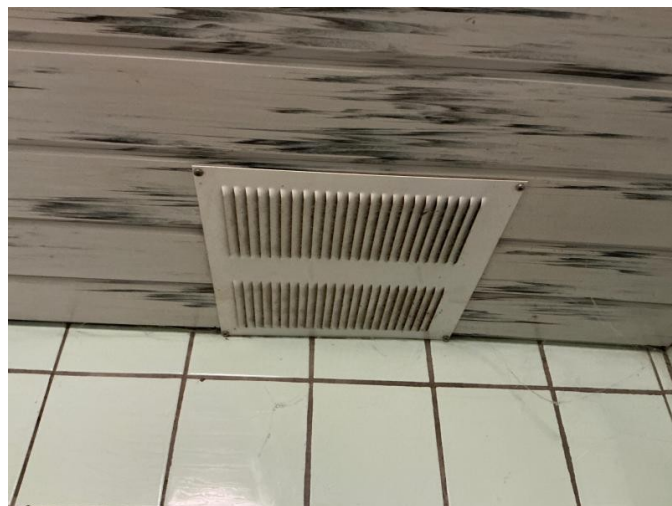
Verluchttingsrooster in badkamer. Het verluchttingsrooster is uit metaal. Er kan geen inspectie gebeuren van de achterliggende toepassingen zonder destructief onderzoek uit te voeren. Dit viel niet binnen onze onderzoeksopdracht.

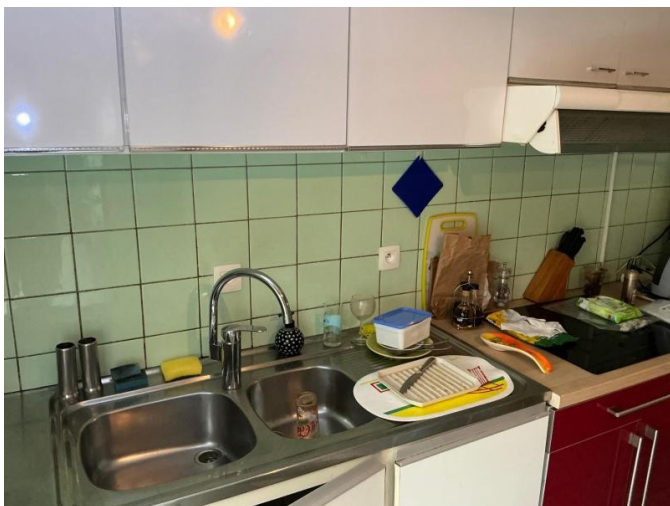
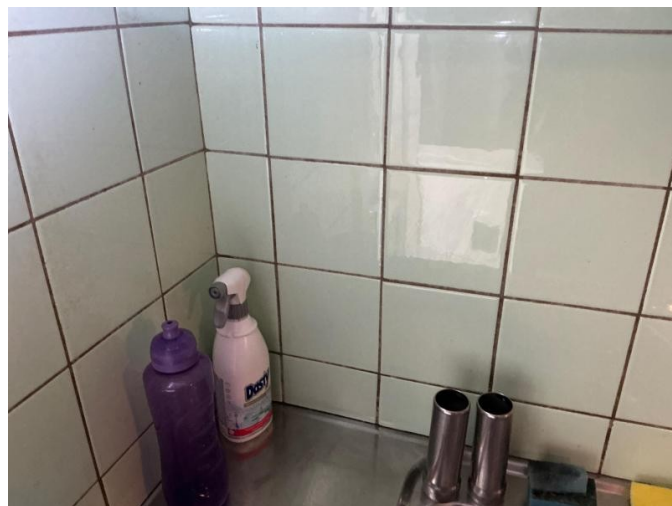
Binnenwanden afgewerkt met een intacte laag faiancetegels zonder zichtbare beschadigingen. Inspectie van de onderliggende lijmlaag of tegels zelf is niet mogelijk zonder uitbreiding naar een destructief onderzoek.

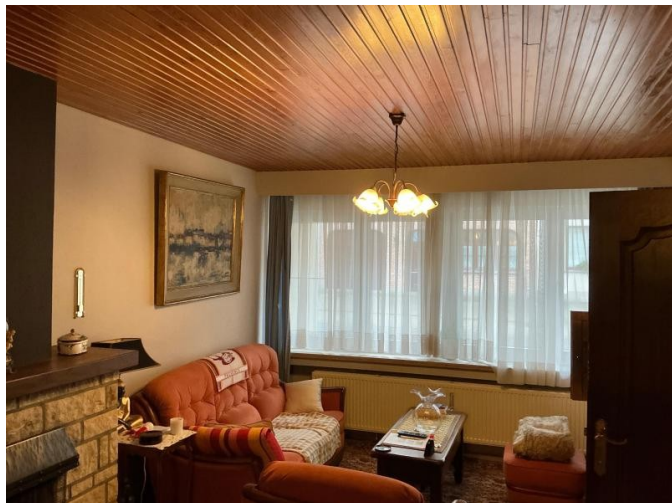
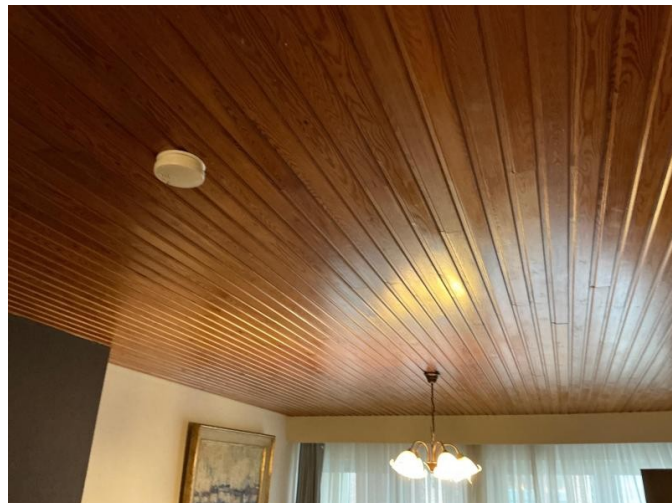
Fiche 9: Houten planchette tegen plafond in appartement

Houten planchette tegen plafond in appartement. Dit type planchette bevatten geen asbestverdachte materialen. De deskundige kan geen uitspraak doen over mogelijks asbesthoudende toepassingen zonder destructief onderzoek uit te voeren. Dit viel niet binnen onze onderzoeksopdracht.

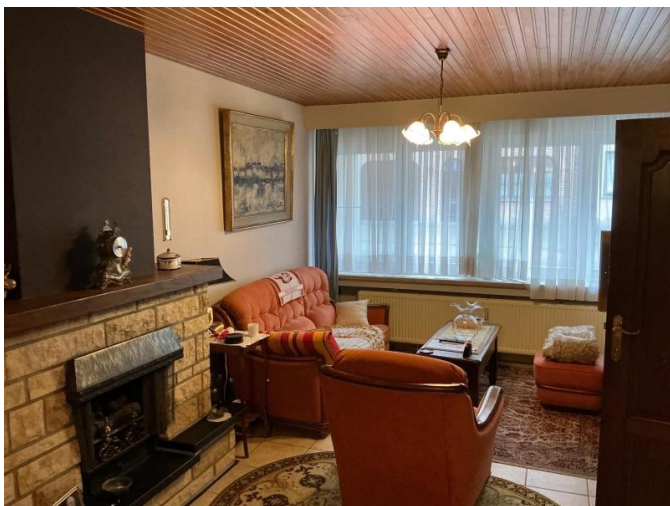
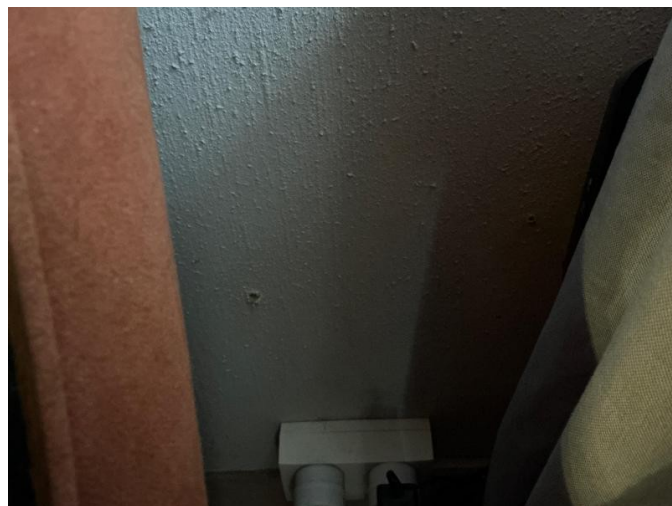
#	Type	Referentie	Resultaat
10.1	Mengmonster	MM01 pleister wanden	Geen asbest

Beschrijving	Pleister wanden
Omgeving	Binnen
Primaire drager	Binnenwand
Bindmiddel van materiaal	Gips - kalk
Gebondenheid op basis van bindmiddel	Niet-hechtgebonden
Hoeveelheid (oppervlakte - dikte - aantal)	• 260,00 m ² - 1,00 cm - 1 stuk
Totaal volume	2,60 m ³
Identificatiemethode	Een monstername door de asbestdeskundige met laboanalyse door een asbestlabo.
Destructieve handeling voor identificatie	Nee
Opmerking	<p>Verplichte plaatsen staalnames pleisterwerk vastgelegd volgens het Inspectieprotocol opgesteld door OVAM :</p> <ol style="list-style-type: none"> 1. Natte ruimte : in de keuken van de studio 2. Traphal : de traphal was gemeenschappelijk. 3. Stookruimte: de stookruimte was gemeenschappelijk 4. Individuele ruimte: in de woonkamer/slaapkamer van de studio <p>De vermelde oppervlaktes en volumes betreffen een beredeneerde schatting. Er worden geen rechten verleend aan deze oppervlaktes/volumes. De dikte is een schatting die voorkomt uit de monsterplaatsen en is daarom niet altijd representatief.</p>

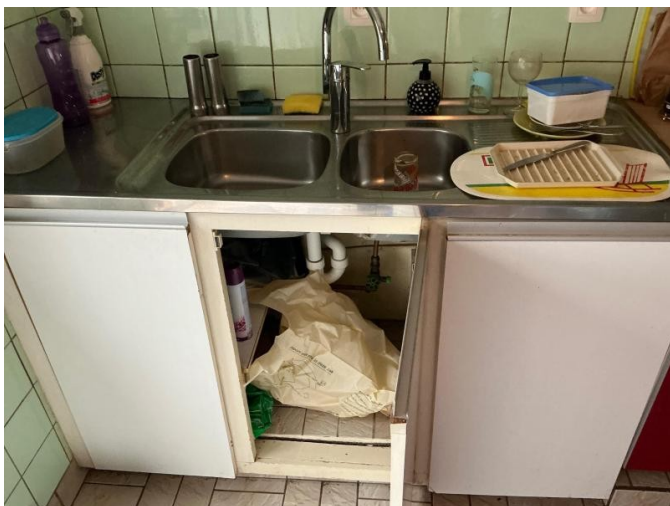
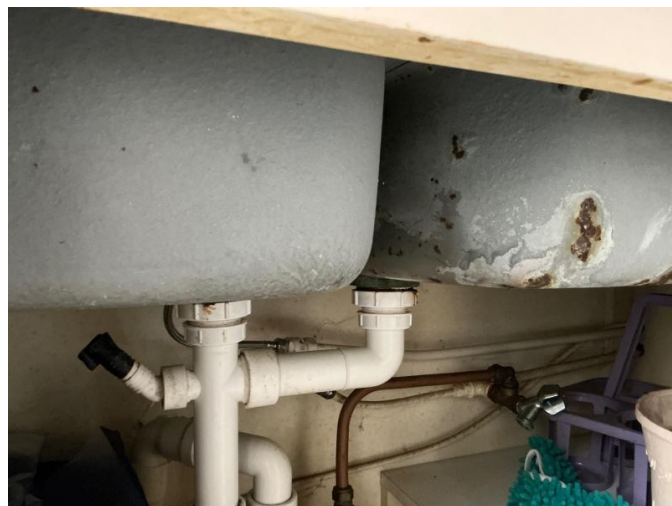
#	Type	Referentie	Resultaat
11.1	Puntmonster	PM02 - coating spoelbak	Geen asbest

Beschrijving	Coating onder spoelbak in keuken
Omgeving	Binnen
Primaire drager	Sanitaire infrastructuur en uitrusting (toe- en afvoer)
Bindmiddel van materiaal	Kunststof of -hars
Gebondenheid op basis van bindmiddel	Hecht
Hoeveelheid (oppervlakte - aantal)	• 0,50 m ² - 1 stuk
Totale oppervlakte	0,50 m ²
Identificatiemethode	Een monstername door de asbestdeskundige met laboanalyse door een asbestlabo.
Destructieve handeling voor identificatie	Nee
Opmerking	De oppervlakte is een inschatting. Er kunnen geen exacte waarde aan de bovenstaande hoeveelheid gegeven worden.

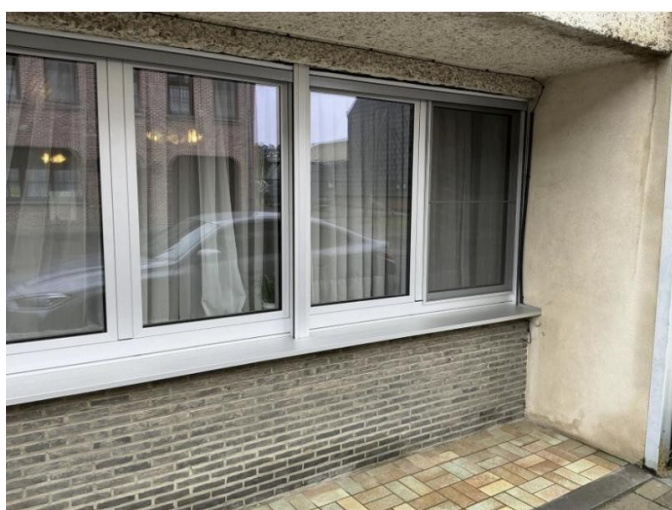
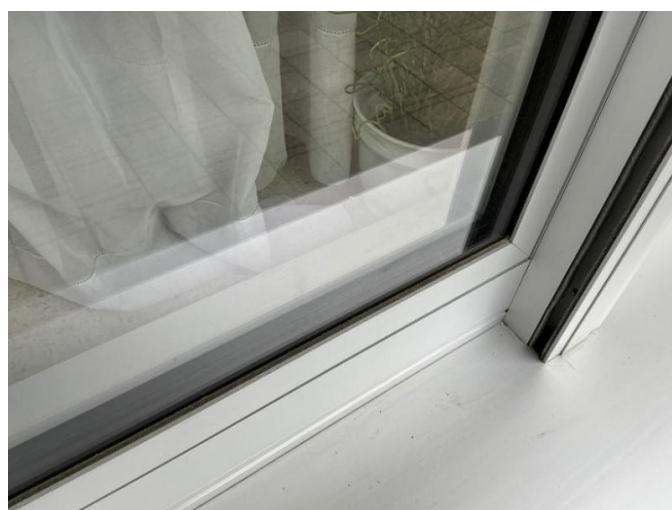
Beschrijving	Notitie	Terug te vinden op plannen
Fiche 12: Aluminium schrijnwerk met soepele kitten	Syliconen kitten aan aluminium schrijnwerk. Dit type kitten bevatten geen asbestverdachte materialen.	Plan 1.1: gelijkvloers
