Asbestinventarisatetest

Eduard Dompasstraat 25, 3570 Alken

Attestnummer : 20260331-000064.000

Uitgegeven op : 31.03.2026

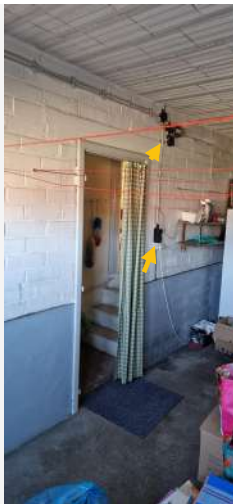
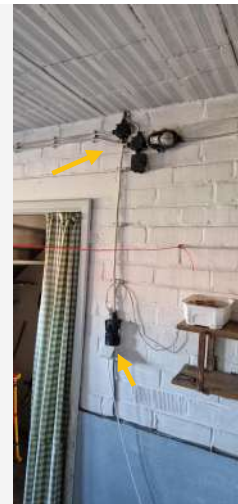
Het asbestmateriaal valt onder de mijlpaal van 2040.

Eindbeoordeling materiaalrisico	Verhoogd materiaalrisico en/of verhoogde kans op vezelvrijgave
---------------------------------	--

Gebondenheid	Categorie 1: hechtgebonden in oorsprong
Asbestsoort (vezeltype)	Crocidoliet aanwezig
Asbestconcentratie	Laag (< 50%)
Afschermingsgraad van het gehele materiaal	Geheel of deels vrij aan de binnenlucht, maar geen contact met binnenluchtstromen
Toestand van het materiaal	Licht beschadigd, licht verweerd. Intacte calciumsilicaatplaat of materiaal met categorie 3-gebondenheid

Beschrijving	Bakeliet stopcontact(en) hoeveelheden
Omgeving	Binnen
Primaire drager	Communicatie en elektrische infrastructuur en uitrusting
Asbestmateriaal	Plaat, paneel, tablet - Type Bakeliet
Bindmiddel van asbestmateriaal	Kunststof of -hars
Gebondenheid op basis van bindmiddel	Hecht
Hoeveelheid (oppervlakte - dikte - aantal)	<ul style="list-style-type: none"> • 0,40 m² - 0,30 cm - 1 stuk
Totaal volume	0,001 m ³
Eenvoudig bereikbaar	Ja
Bevestigingswijze	<ul style="list-style-type: none"> • Geschroefd
Identificatiemethode	<p>De asbestdeskundige beoordeelt het materiaal als asbestverdacht en dus asbesthoudend, en dit zonder monstername.</p> <p>Motivatie: De monstername brengt andere schade aan dan schade die inherent is aan de monstername.</p>
Destructieve handeling voor identificatie	Nee
Opmerking	<p>Deze oppervlakte werd niet gemeten, maar geschat op basis van een benadering voor alle aanwezige stopcontacten. Deze schatting mag niet worden gebruikt als maatstaf voor heffingen. Als deskundige hebben wij geverifieerd dat het materiaal inderdaad bakeliet betreft en geen harde PVC. Bakeliet wordt door ons beschouwd als een asbestverdachte toepassing, aangezien het in veel gevallen asbesthoudend is. We hebben echter geen staalname uitgevoerd om de functionaliteit van de stopcontacten niet in gevaar te brengen.</p>

Verwijderen

- Zorg voor een veilig beheer. Vermijd het beschadigen van het asbestmateriaal. Controleer de toestand jaarlijks op wijzigingen.
- Voer bijkomende staalname(s) uit.

- Eenvoudige handelingen: mag via doe-het-zelf of door werknemer(s) met opleidingsattest eenvoudige handelingen
Raadpleeg de actuele wetgeving op de website van OVAM. Onder strikte voorwaarden kan het eventueel toegestaan zijn om deze toepassing zelf te verwijderen. Bij twijfel wordt echter sterk aangeraden om een erkende asbestverwijderaar te raadplegen. Zorg er bovendien voor dat u zich goed informeert via de websites van OVAM en andere officiële bronnen over de vereiste persoonlijke beschermingsmaatregelen en de richtlijnen voor het veilig verwijderen van asbest.

Houd er rekening mee dat deze toepassingen vaak onder spanning staan. Het is daarom aan te raden om ook een elektricien te raadplegen, aangezien het werken aan of verwijderen van deze toepassingen specifieke technische kennis vereist.

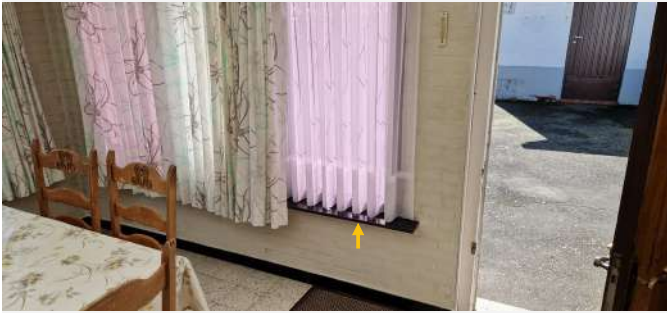
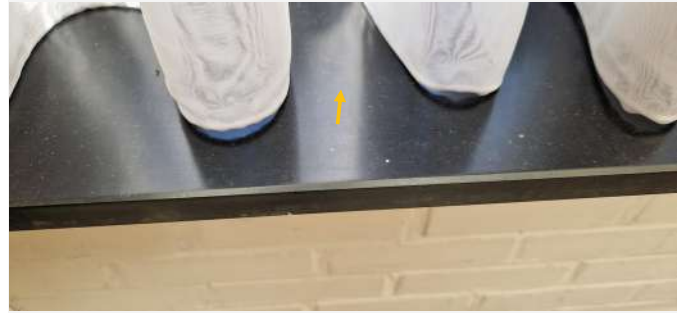
Het asbestmateriaal valt onder de mijlpaal van 2040.

Eindbeoordeling materiaalrisico	Laag materiaalrisico en/of verlaagde kans op vezelvrijgave
---------------------------------	--

Gebondenheid	Categorie 1: hechtgebonden in oorsprong
Asbestsoort (vezeltype)	Alleen chrysotiel aanwezig
Asbestconcentratie	Laag (< 50%)
Afschermingsgraad van het gehele materiaal	Geheel of deels vrij aan de binnenlucht, maar geen contact met binnenluchtstromen
Toestand van het materiaal	Licht beschadigd, licht verweerd. Intacte calciumsilicaatplaat of materiaal met categorie 3-gebondenheid

Beschrijving	Dorpels (type Massal)
Omgeving	Binnen
Primaire drager	Wandopening verticaal (raam, deur, ...)
Asbestmateriaal	Plaat, paneel, tablet - Type Massal
Bindmiddel van asbestmateriaal	Cement
Gebondenheid op basis van bindmiddel	Hecht
Hoeveelheid (oppervlakte - dikte - aantal)	<ul style="list-style-type: none">• 0,30 m² - 2,00 cm - 1 stuk
Totaal volume	0,006 m ³
Eenvoudig bereikbaar	Ja
Bevestigingswijze	<ul style="list-style-type: none">• Verlijmd, ingegoten, versmeerd
Identificatiemethode	<p>De asbestdeskundige beoordeelt het materiaal als asbestverdacht en dus asbesthoudend, en dit zonder monstername.</p> <p>Motivatie: De monstername brengt andere schade aan dan schade die inherent is aan de monstername.</p>
Destructieve handeling voor identificatie	Nee
Opmerking	De hoeveelheid is een zo nauwkeurig mogelijke opmeting, waar evenwel kleine afwijkingen op mogelijk zijn.

Zorgvuldig beheren

- Zorg voor een veilig beheer. Vermijd het beschadigen van het asbestmateriaal. Controleer de toestand jaarlijks op wijzigingen.

- Eenvoudige handelingen: mag via doe-het-zelf of door werknemer(s) met opleidingsattest eenvoudige handelingen
Deze toepassing mag door een aannemer die over een opleidingsattest eenvoudige handelingen beschikt of door een particulier (doe-het-zelver), verwijderd worden indien er geen verhoogd risico op vrijgave van asbestvezels (max. concentratie 0,01 vezels/cm³ - CODEX Art. VI.3-54) ontstaat en de toepassing voorafgaand wordt gefixeerd/bevochtigd. De individuele elementen moeten zonder machinale werktuigen (boormachine, slijpschijf, hogedrukreiniger, â†) en zonder breken of gooien een voor een losgemaakt worden en dubbel en luchtdicht verpakt afgevoerd worden naar een erkend afvalpunt (recyclagepark). Daar moeten ze voorzichtig in de container voor asbestafval worden gelegd. Op het recyclagepark worden uitsluitend hechtgebonden asbestmaterialen aanvaard. Niet-hechtgebonden asbestmaterialen kunnen enkel bij een erkend asbestverwijderaar of asbestafvalverwerker worden aangeboden.

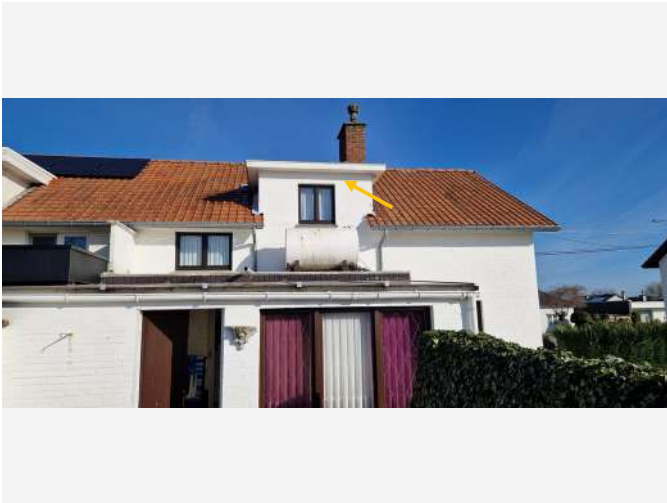
Situeringfoto

Tijdelijke beperking

Reden: Het te onderzoeken materiaal situeert zich hoger dan 3,50 m te rekenen vanaf een veilige ondergrond

Uitleg van de asbestdeskundige: Deze dakkapel kan mogelijks een asbestverdachte dakbedekking bevatten

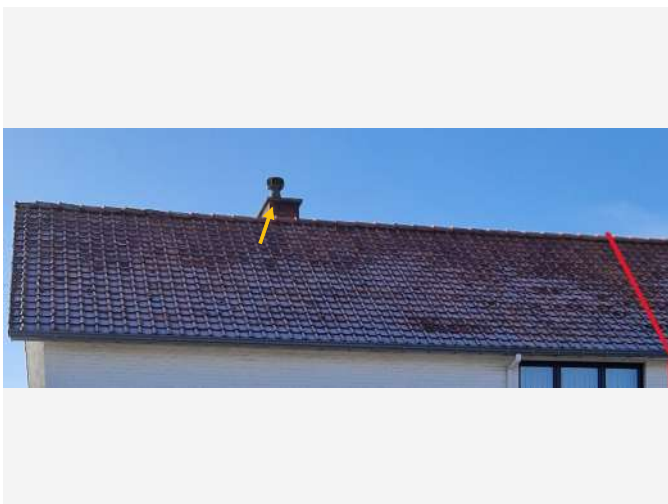
Situeringfoto

Tijdelijke beperking

Reden: Het te onderzoeken materiaal situeert zich hoger dan 3,50 m te rekenen vanaf een veilige ondergrond

Uitleg van de asbestdeskundige: De schouw bevat binnenin mogelijk een rookgaskanaal in asbestcement. Laat dit bij werken onderzoeken door een bevoegd technicus.

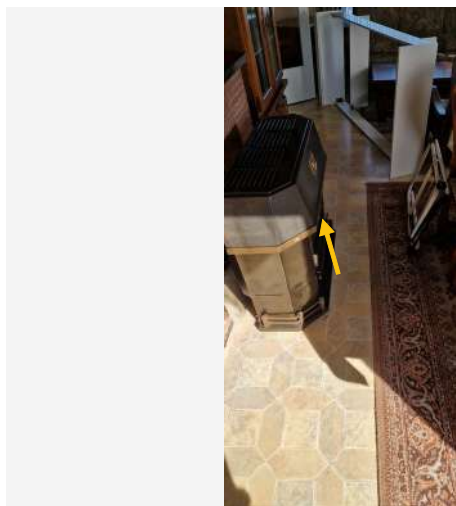
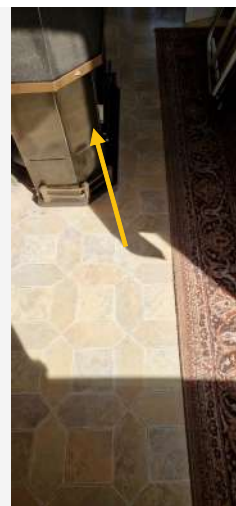
De koord in de kachel/(inbouw)haard is niet asbestverdacht.

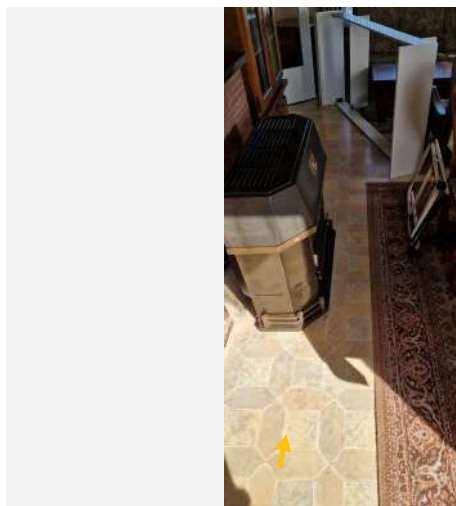
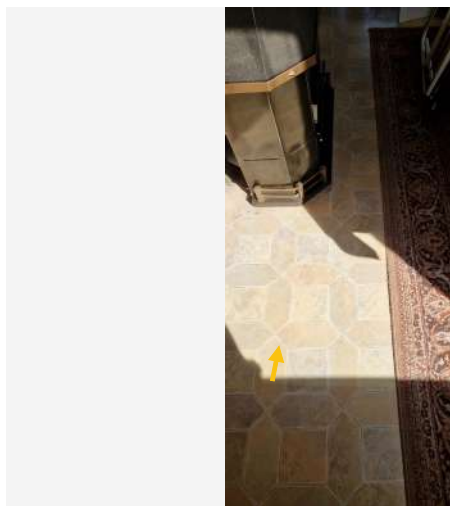
De vloer in de living en op verdiep 1 is volledig gelegd met vloerzeil. Niet verdacht

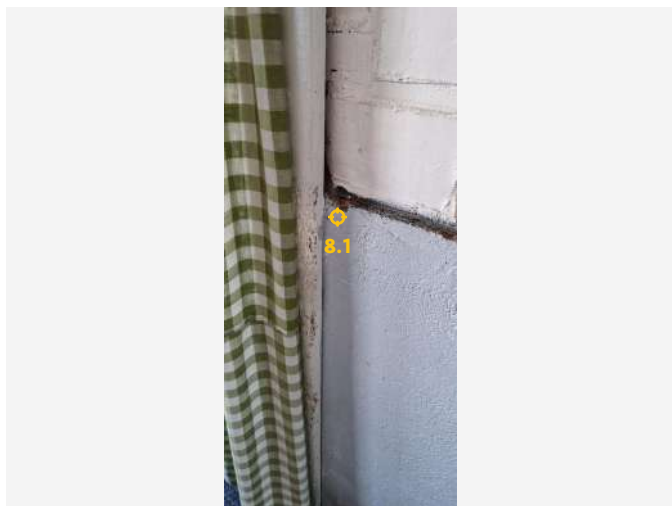
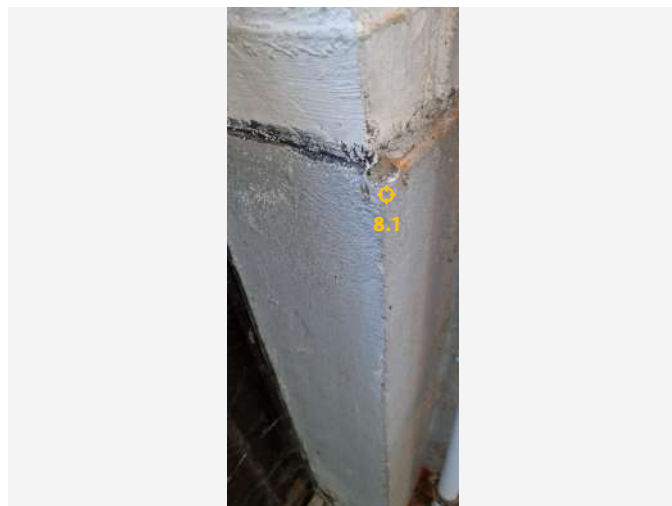
Fiche 8: Cementering garage

Geen asbest

#	Type	Referentie	Resultaat
8.1	Mengmonster	MM03	Geen asbest

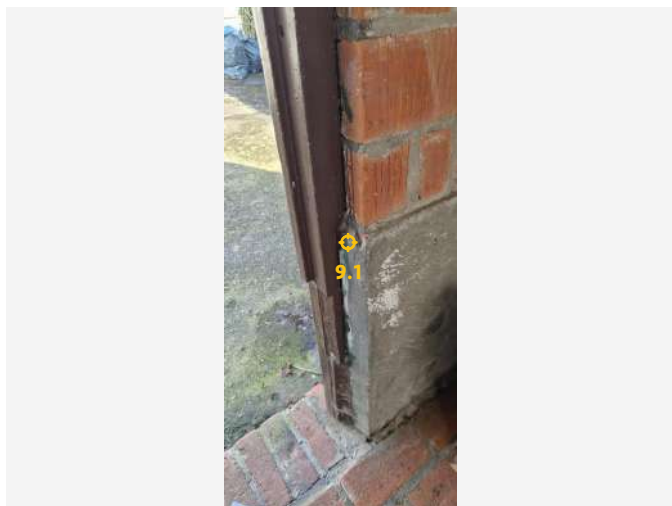
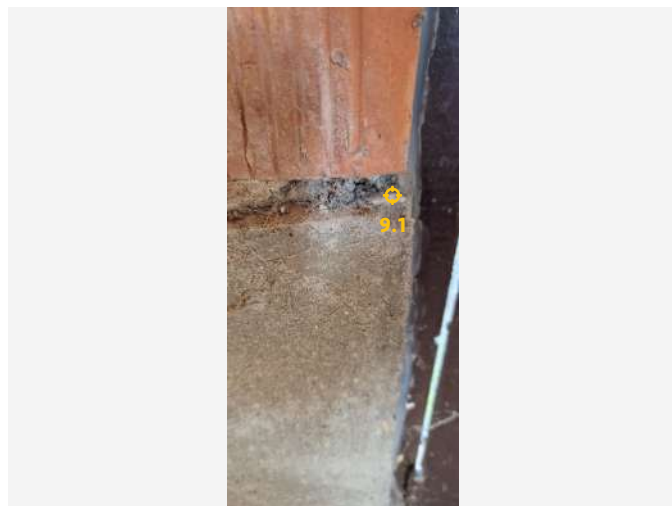
Geen asbest

#	Type	Referentie	Resultaat
9.1	Mengmonster	MM04	Geen asbest

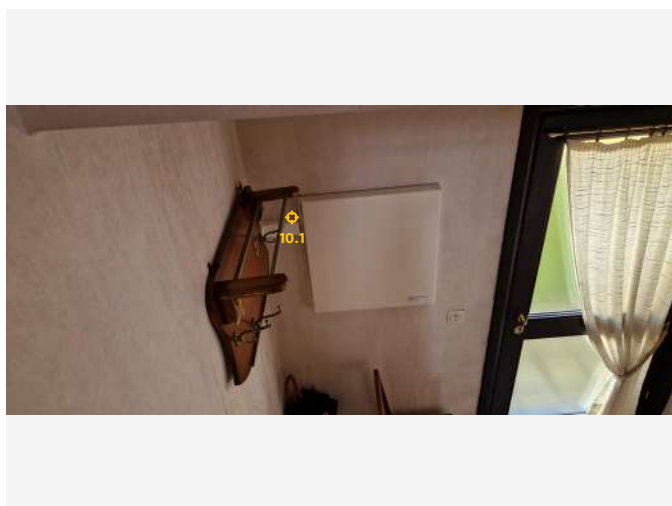
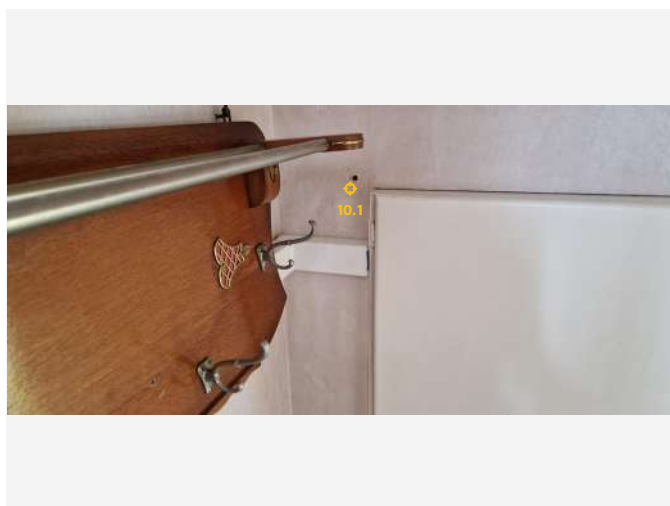
Fiche 10: Pleisterwerk wanden

Geen asbest

#	Type	Referentie	Resultaat
10.1	Mengmonster	MM02	Geen asbest

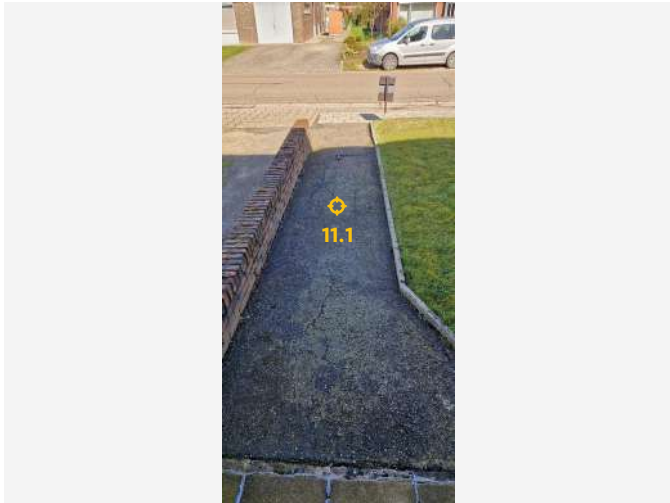
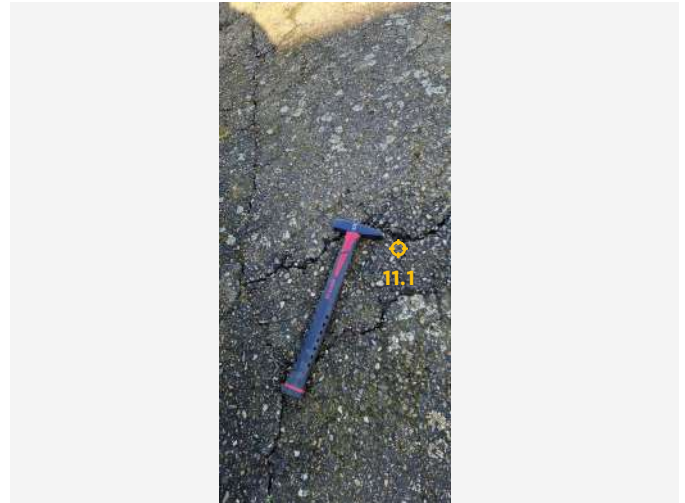
Fiche 11: Asfalt oprit

Geen asbest

#	Type	Referentie	Resultaat
11.1	Puntmonster	MM05	Geen asbest

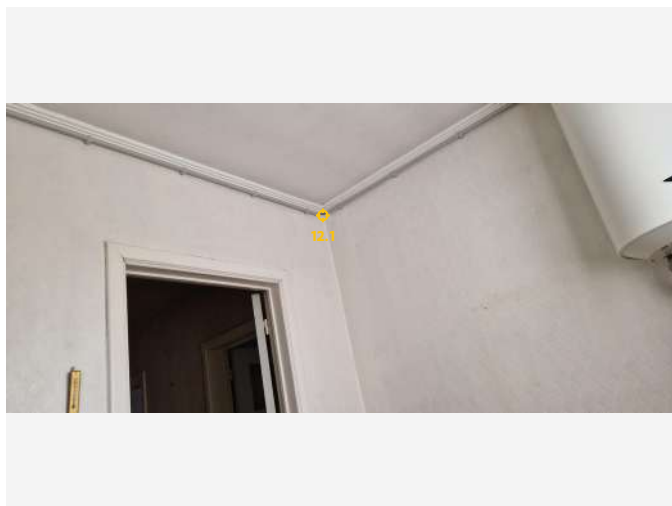
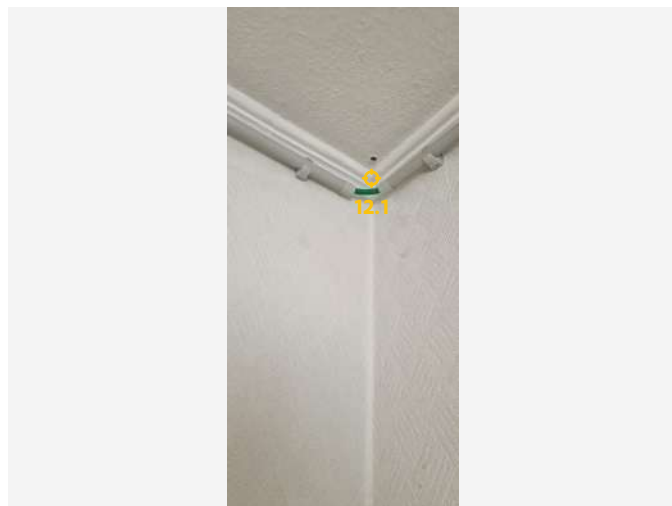
Fiche 12: Pleisterwerk plafonds

Geen asbest

#	Type	Referentie	Resultaat
12.1	Mengmonster	MM01	Geen asbest

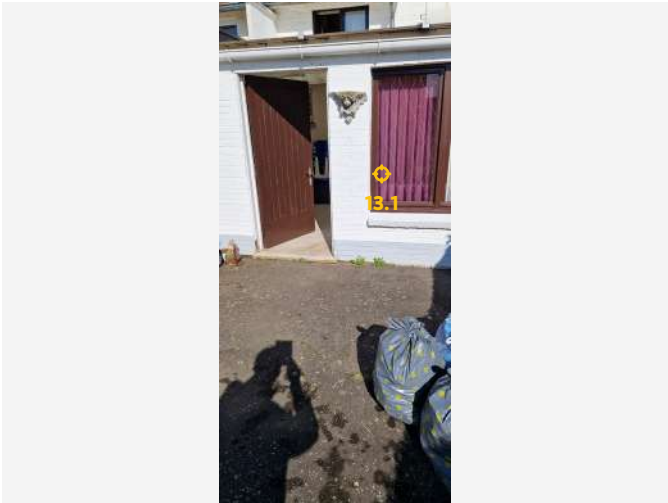
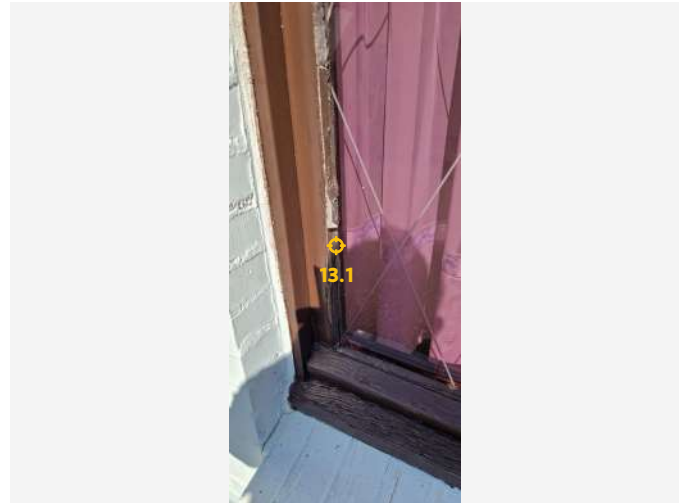
Fiche 13: Mastiek (asbestverdacht)

Geen asbest

#	Type	Referentie	Resultaat
13.1	Puntmonster	MM06	Geen asbest

Beschrijving	Mastiek (asbestverdacht)
Omgeving	Binnen
Primaire drager	Wandopening verticaal (raam, deur, ...)
Bindmiddel van materiaal	Kitten, mastiek, pasta
Gebondenheid op basis van bindmiddel	Hecht
Hoeveelheid (gewicht - aantal)	<ul style="list-style-type: none">• 0,20 kg - 1 stuk
Totaal gewicht	0,20 kg
Identificatiemethode	Een monstername door de asbestdeskundige met laboanalyse door een asbestlabo.
Destructieve handeling voor identificatie	Nee
Opmerking	<p>De hoeveelheid is een zo nauwkeurig mogelijke opmeting, waar evenwel kleine afwijkingen op mogelijk zijn.</p> <p>Betreft mastiek van de ramen van het tuinhuis en van de veranda.</p> <p>De mastiek van de andere ramen is niet asbest verdacht.</p>
