Asbestinventarisatetest

Jozef Jansstraat 7, 1760 Roosdaal

Attestnummer : 20260215-000209.000

Uitgegeven op : 15.02.2026

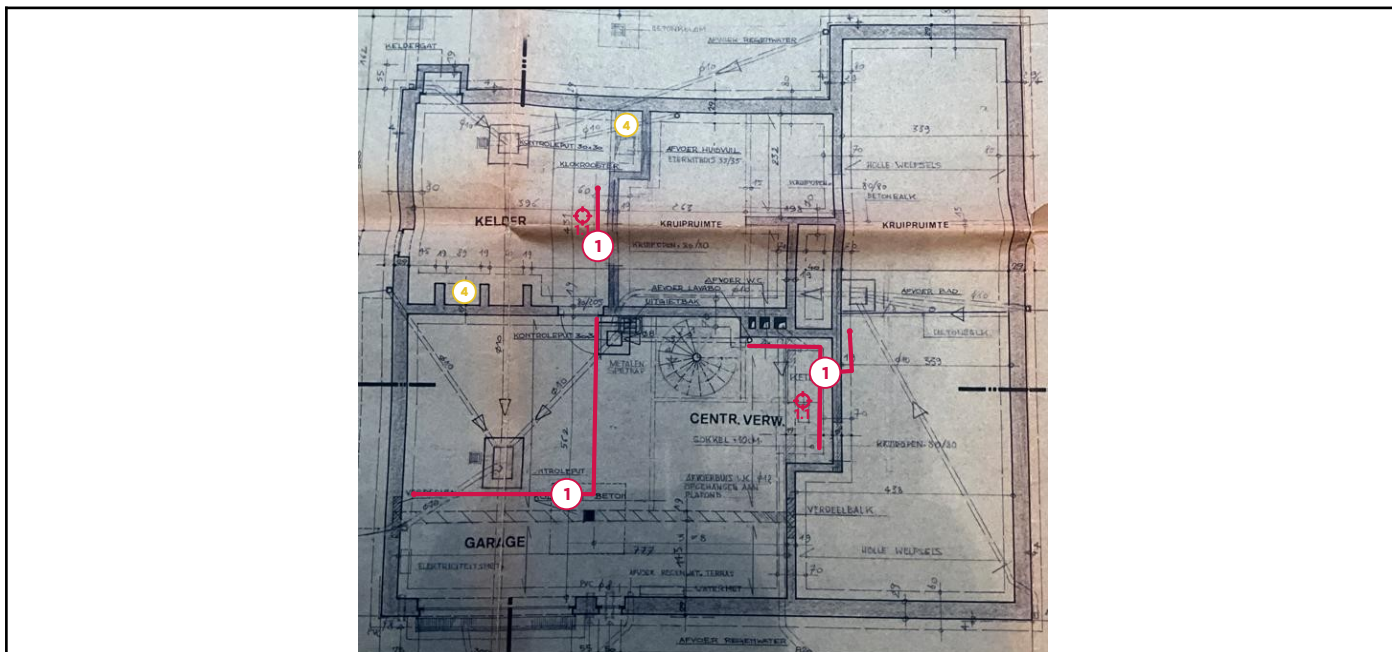
Plan 1.1: Kelder

Beschrijving	Type	Actie
1. Thermische buisisolatie	Asbestmateriaal	Dringend verwijderen
1.1 Code: TBI	Mengmonster	-
4. Afvalkokers	Asbestmateriaal	Zorgvuldig beheren

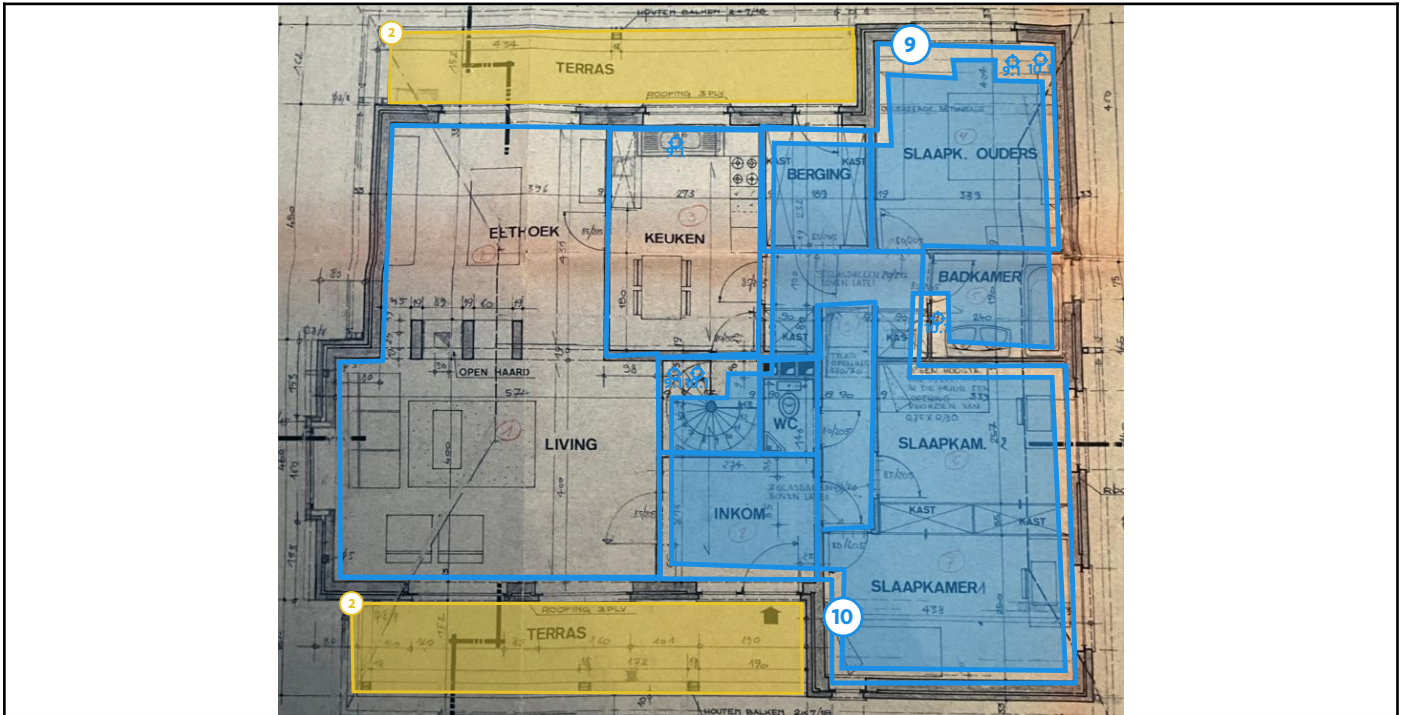
Plan 1.2: Gelijkvloers

Beschrijving	Type	Actie
2. Glasal plafondpanelen	Asbestmateriaal	Zorgvuldig beheren
9. Pleisterwerk wanden	Geen asbest	-
9.1 Code: PLM	Mengmonster	-
10. Pleisterwerk plafonds	Geen asbest	-
10.1 Code: PLPL	Mengmonster	-

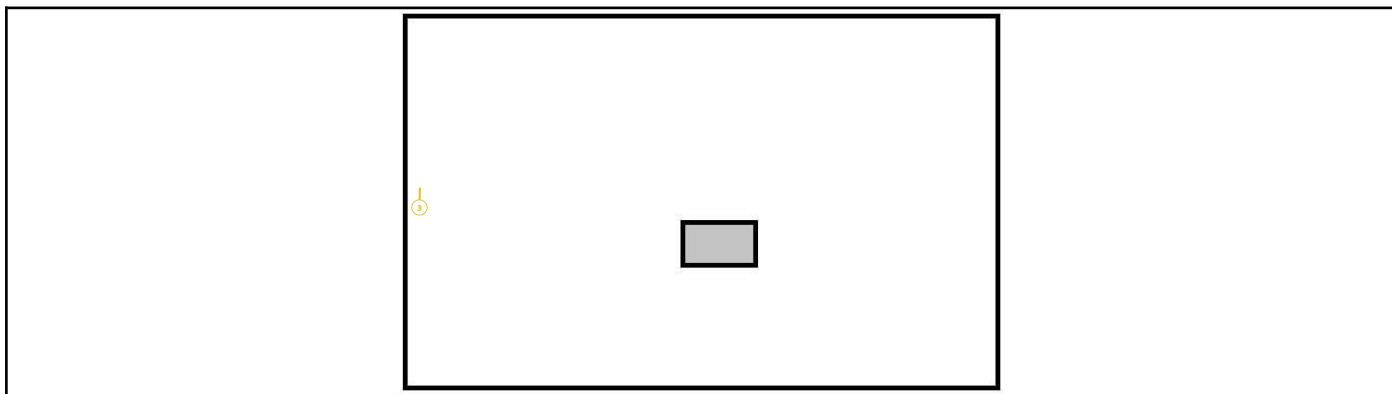
Plan 1.3: Zolder

Beschrijving	Type	Actie
3. Schouwplaat	Asbestmateriaal	Zorgvuldig beheren

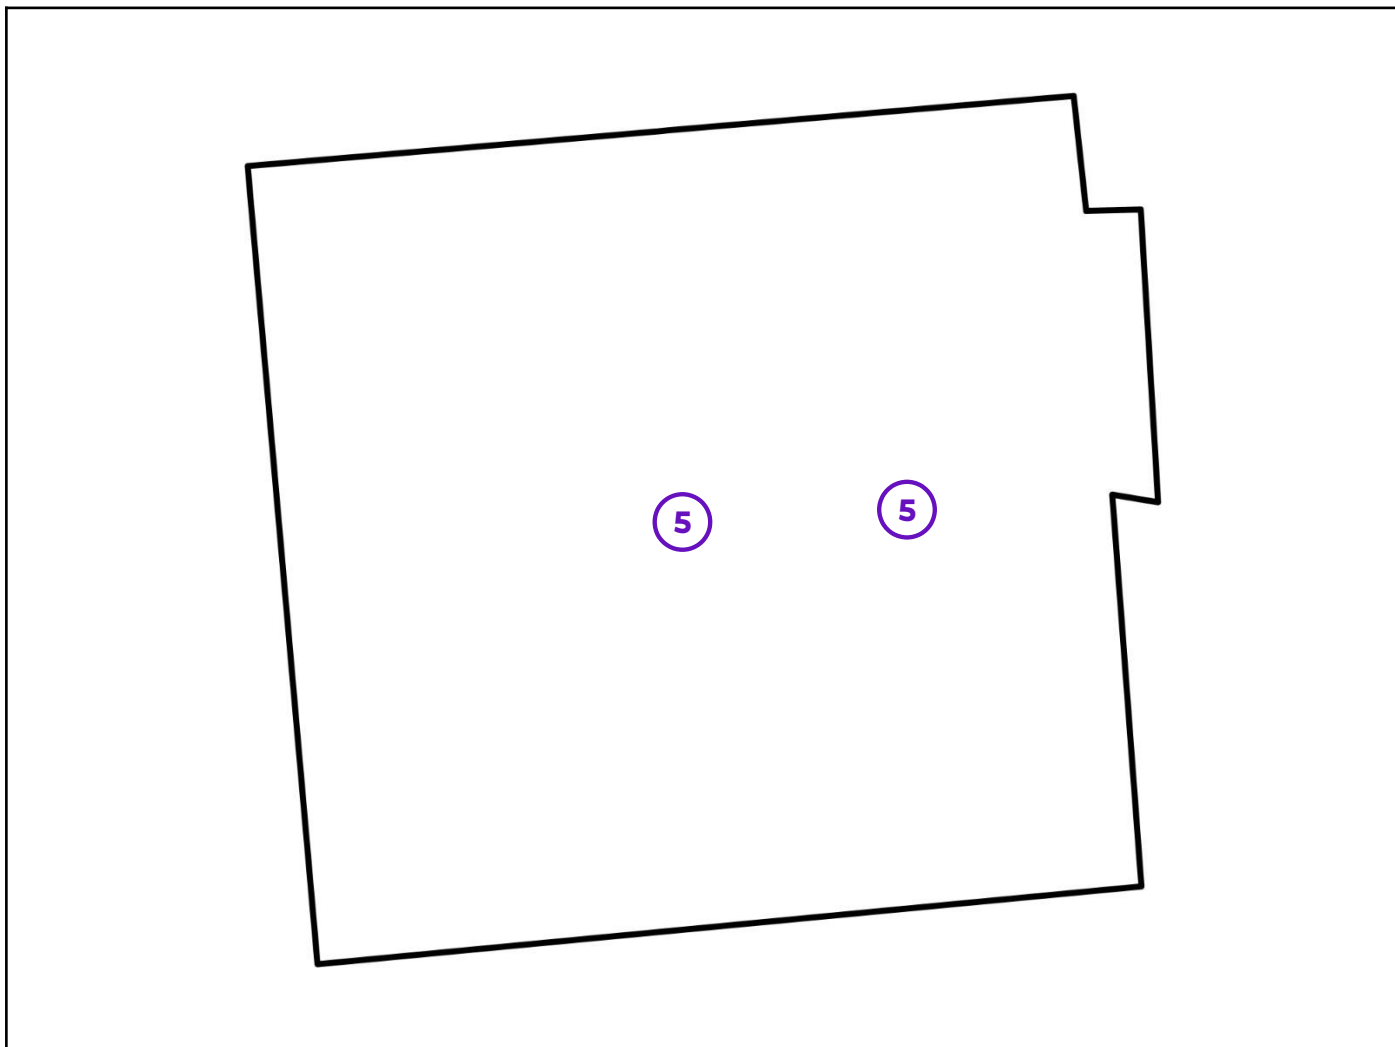
Plan 1.4: Bovernaanzicht

Beschrijving	Type	Actie
5. Binnenzijde schouw	Beperking	-

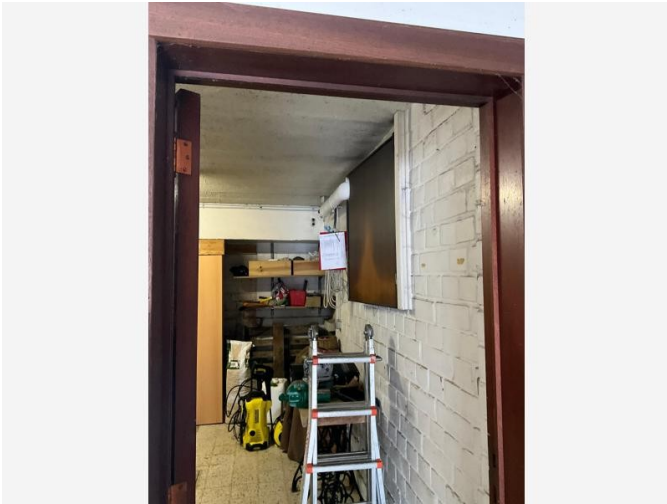
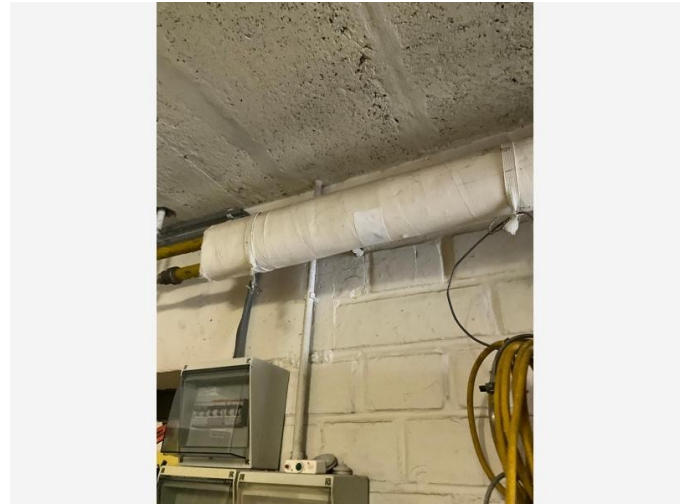
Het asbestmateriaal valt onder de mijlpaal van 2034.

Dringend verwijderen

Eindbeoordeling materiaalarisico	Hoog materiaalarisico en/of hoge kans op vezelvrijgave
----------------------------------	--

Gebondenheid	Categorie 2: niet-hechtgebonden met matrix
Asbestsoort (vezeltype)	Amfibool aanwezig, uitgezonderd crocidoliet
Asbestconcentratie	Hoog ($\geq 50\%$)
Afschermingsgraad van het gehele materiaal	Geheel of deels (ook) vrij aan de binnenlucht
Toestand van het materiaal	Matig beschadigd, matig verweerd

#	Type	Referentie	Resultaat
1.1	Mengmonster	TBI	Amosiet

Beschrijving	Thermische buisisolatie
Omgeving	Binnen
Primaire drager	HVAC infrastructuur en uitrusting
Asbestmateriaal	In-situ afwerkingslagen - Thermische isolatie
Bindmiddel van asbestmateriaal	Gips - kalk
Gebondenheid op basis van bindmiddel	Niet-hechtgebonden
Hoeveelheid (lengte - omtrek - dikte - aantal)	<ul style="list-style-type: none">• 12,00 m - 25,00 cm - 1,50 cm - 1 stuk
Totaal volume	0,045 m ³
Eenvoudig bereikbaar	Ja
Bevestigingswijze	<ul style="list-style-type: none">• Verlijmd, ingegoten, versmeerd
Identificatiemethode	Een monstername door de asbestdeskundige met laboanalyse door een asbestlabo.
Destructieve handeling voor identificatie	Nee
Opmerking	De hoeveelheid is een zo nauwkeurig mogelijke opmeting. Hieraan kunnen evenwel geen rechten worden ontleend.

- Scherm in afwachting van verwijdering het asbestmateriaal af van luchtstromingen en verstoring: bijvoorbeeld door het te verpakken, te fixeren, af te dekken, signalisatie - afbakening aan te brengen, ...

- Hermetische zone (erkend asbestverwijderaar)
Deze toepassing kan enkel door een erkende asbestverwijderaar via de methodiek van hermetische zone verwijderd worden omdat verwijdering via de methodiek van eenvoudige handelingen en/of couveusezakmethode niet mogelijk is; en er automatisch een verhoogd risico op vrijgave van asbestvezels (max. concentratie 0,01 vezels/cm - CODEX Art. VI.3-54) ontstaat. (Bron: CODEX - Art. VI.3-61.- par 1.)

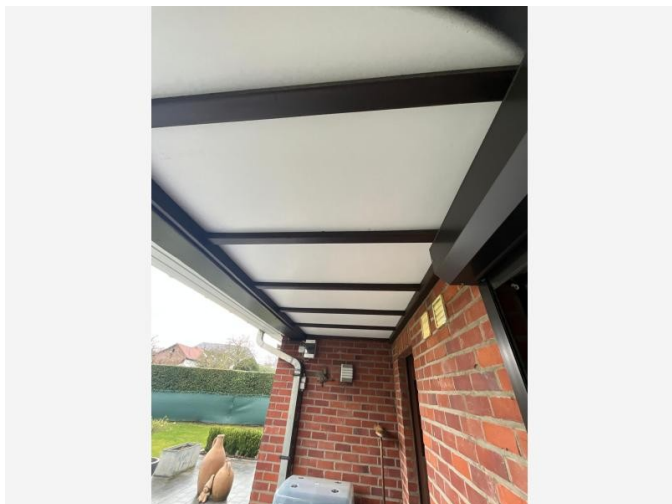
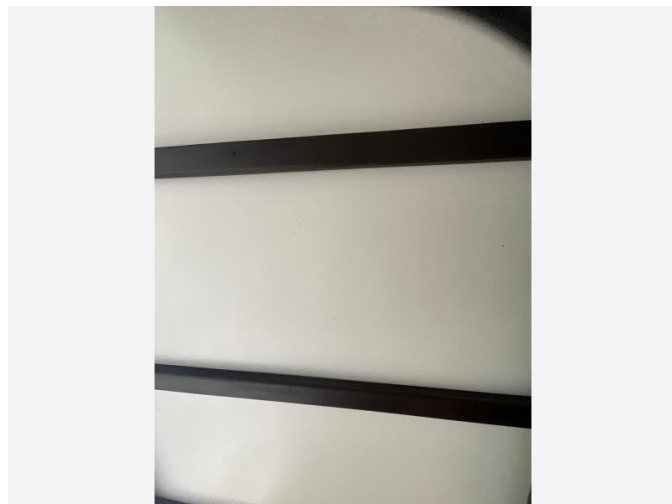
Het asbestmateriaal valt onder de mijlpaal van 2040.

Zorgvuldig beheren

Eindbeoordeling materiaalrisico	Laag materiaalrisico en/of verlaagde kans op vezelvrijgave
---------------------------------	--

Gebondenheid	Categorie 1: hechtgebonden in oorsprong
Asbestsoort (vezeltype)	Crocidoliet aanwezig
Asbestconcentratie	Laag (< 50%)
Afschermingsgraad van het gehele materiaal	Geheel of deels (ook) vrij aan de binnenlucht
Toestand van het materiaal	Onbeschadigd, niet verweerd

Beschrijving	Glasal plafondpanelen
Omgeving	Grenst aan binnen- en buitenlucht
Primaire drager	Plafond
Asbestmateriaal	Plaat, paneel, tablet - Geëmailleerd, type Glasal
Bindmiddel van asbestmateriaal	Cement
Gebondenheid op basis van bindmiddel	Hecht
Hoeveelheid (oppervlakte - dikte - aantal)	<ul style="list-style-type: none">• 18,00 m² - 0,40 cm - 1 stuk• 12,00 m² - 0,40 cm - 1 stuk
Totaal volume	0,12 m ³
Eenvoudig bereikbaar	Ja
Bevestigingswijze	<ul style="list-style-type: none">• Geklemd
Identificatiemethode	<p>De asbestdeskundige beoordeelt het materiaal als asbestverdacht en dus asbesthoudend, en dit zonder monstername.</p> <p>Motivatie: De monstername brengt andere schade aan dan schade die inherent is aan de monstername.</p>
Destructieve handeling voor identificatie	Nee
Opmerking	De hoeveelheid is geschat. Het betreft alle panelen van het type zie foto.

- Zorg voor een veilig beheer. Vermijd het beschadigen van het asbestmateriaal. Controleer de toestand jaarlijks op wijzigingen.
- Voer bijkomende staalname(s) uit.

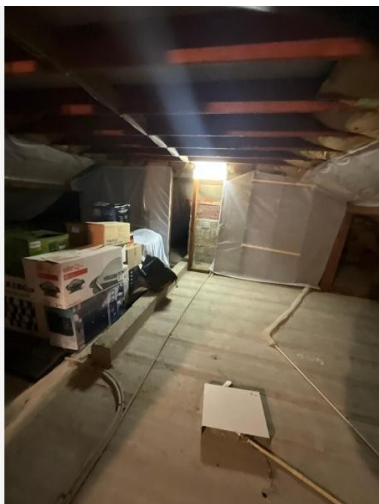
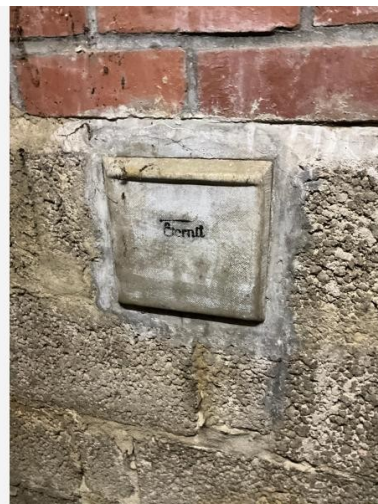
Het asbestmateriaal valt onder de mijlpaal van 2040.

Zorgvuldig beheren

Eindbeoordeling materiaalrisico	Laag materiaalrisico en/of verlaagde kans op vezelvrijgave
---------------------------------	--

Gebondenheid	Categorie 1: hechtgebonden in oorsprong
Asbestsoort (vezeltype)	Crocidoliet aanwezig
Asbestconcentratie	Laag (< 50%)
Afschermingsgraad van het gehele materiaal	Geheel of deels (ook) vrij aan de binnenlucht
Toestand van het materiaal	Onbeschadigd, niet verweerd

Beschrijving	Schouwplaat
Omgeving	Binnen
Primaire drager	Binnenwand
Asbestmateriaal	Plaat, paneel, tablet - Generiek
Bindmiddel van asbestmateriaal	Cement
Gebondenheid op basis van bindmiddel	Hecht
Hoeveelheid (oppervlakte - dikte - aantal)	<ul style="list-style-type: none">• 0,10 m² - 4,00 cm - 1 stuk
Totaal volume	0,004 m ³
Eenvoudig bereikbaar	Ja
Bevestigingswijze	<ul style="list-style-type: none">• Geklemd• Verlijmd, ingegoten, versmeerd
Identificatiemethode	<p>De asbestdeskundige beoordeelt het materiaal als asbestverdacht en dus asbesthoudend, en dit zonder monstername.</p> <p>Motivatie: De monstername brengt andere schade aan dan schade die inherent is aan de monstername.</p>
Destructieve handeling voor identificatie	Nee
Opmerking	De hoeveelheid is geschat.

- Zorg voor een veilig beheer. Vermijd het beschadigen van het asbestmateriaal. Controleer de toestand jaarlijks op wijzigingen.
- Voer bijkomende staalname(s) uit.

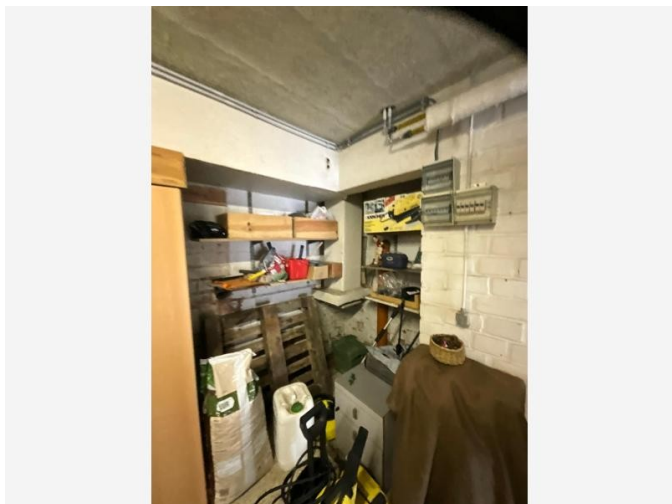
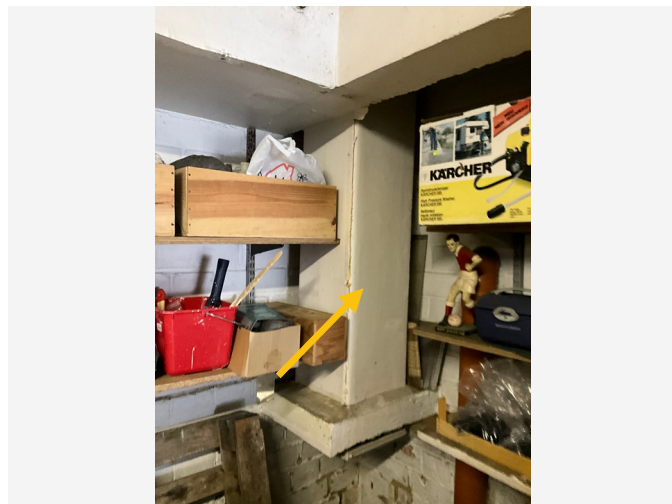
Het asbestmateriaal valt onder de mijlpaal van 2040.

Zorgvuldig beheren

Eindbeoordeling materiaalrisico	Laag materiaalrisico en/of verlaagde kans op vezelvrijgave
---------------------------------	--

Gebondenheid	Categorie 1: hechtgebonden in oorsprong
Asbestsoort (vezeltype)	Crocidoliet aanwezig
Asbestconcentratie	Laag (< 50%)
Afschermingsgraad van het gehele materiaal	Geheel of deels (ook) vrij aan de binnenlucht
Toestand van het materiaal	Onbeschadigd, niet verweerd

Beschrijving	Afvalkokers
Omgeving	Binnen
Primaire drager	Binnenwand
Asbestmateriaal	Buis, koker, leiding, pijp, doorvoer
Bindmiddel van asbestmateriaal	Cement
Gebondenheid op basis van bindmiddel	Hecht
Hoeveelheid (lengte - omtrek - dikte - aantal)	<ul style="list-style-type: none">• 2,00 m - 80,00 cm - 1,00 cm - 2 stuks
Totaal volume	0,032 m ³
Eenvoudig bereikbaar	Ja
Bevestigingswijze	<ul style="list-style-type: none">• Verlijmd, ingegoten, versmeerd
Identificatiemethode	<p>De asbestdeskundige beoordeelt het materiaal als asbestverdacht en dus asbesthoudend, en dit zonder monstername.</p> <p>Motivatie: De monstername brengt andere schade aan dan schade die inherent is aan de monstername.</p>
Destructieve handeling voor identificatie	Nee
Opmerking	De hoeveelheid is geschat.

- Zorg voor een veilig beheer. Vermijd het beschadigen van het asbestmateriaal. Controleer de toestand jaarlijks op wijzigingen.
- Voer bijkomende staalname(s) uit.

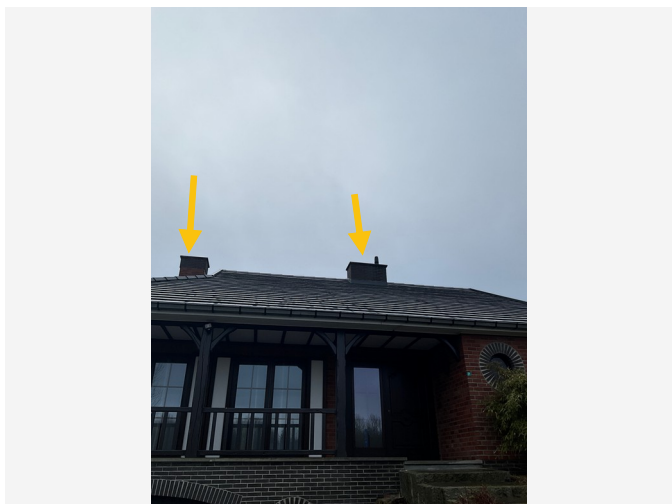
Situeringfoto

Tijdelijke beperking

Reden: Het te onderzoeken materiaal situeert zich hoger dan 3,50 m te rekenen vanaf een veilige ondergrond

Uitleg van de asbestdeskundige: Het is niet mogelijk om de binnenzijde van de gemetselde schouwen te onderzoeken.

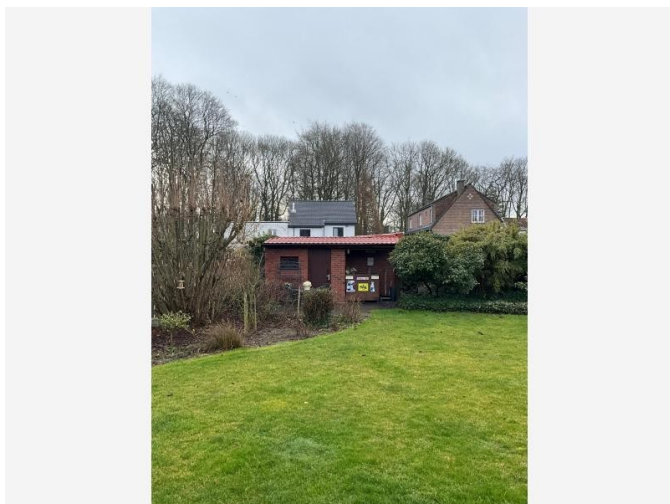
Uitgesloten van inspectie

Bouwjaar: 2012

Constructies gebouwd vanaf 2001 moeten niet onderzocht worden

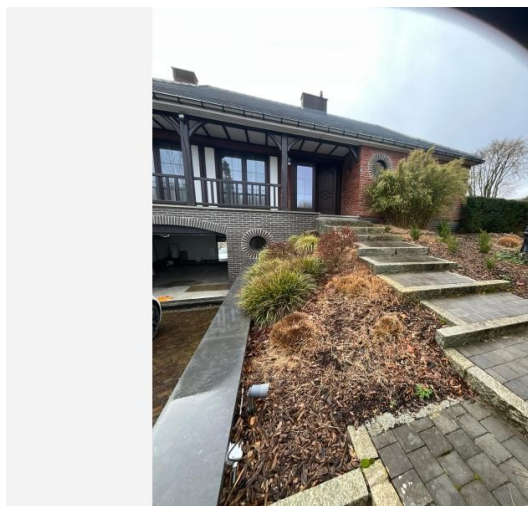
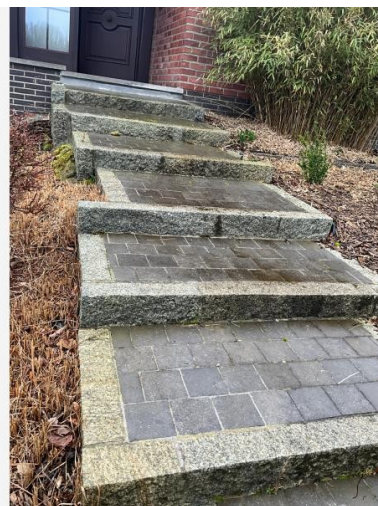
Er werden geen asbestverdachte materialen aangetroffen op/aan de buitentrap.

Basis voor advies	De asbestdeskundige beoordeelt het materiaal als niet-asbestverdacht.
Primaire drager	Vaste trap, vaste ladder

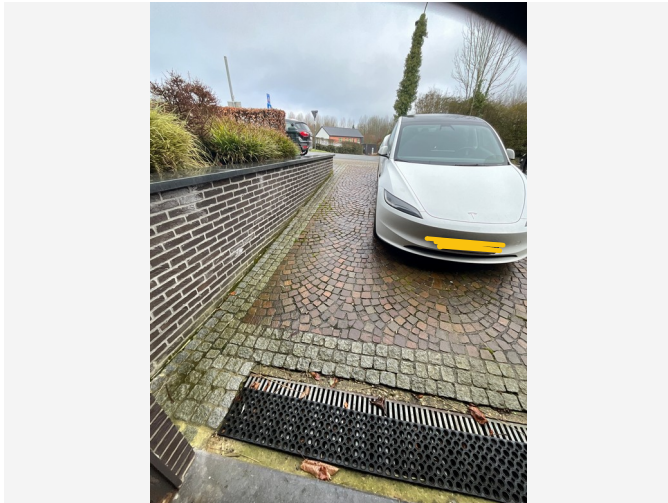
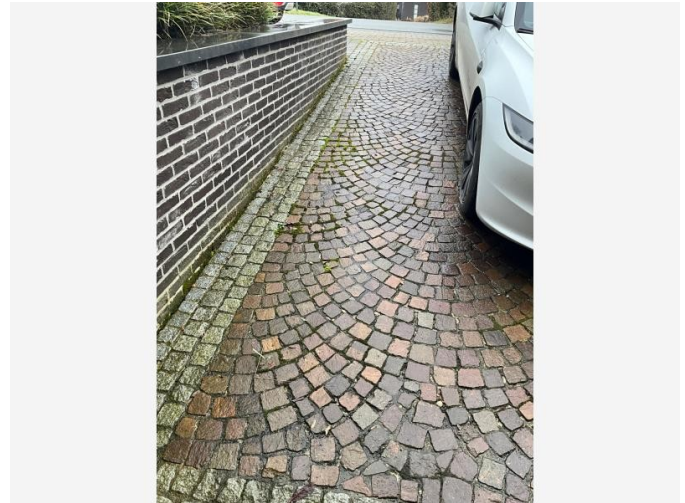
Er werden geen asbestverdachte materialen aangetroffen op/aan de oprit.

Basis voor advies	De asbestdeskundige beoordeelt het materiaal als niet-asbestverdacht.
Primaire drager	Verharding, wegenis

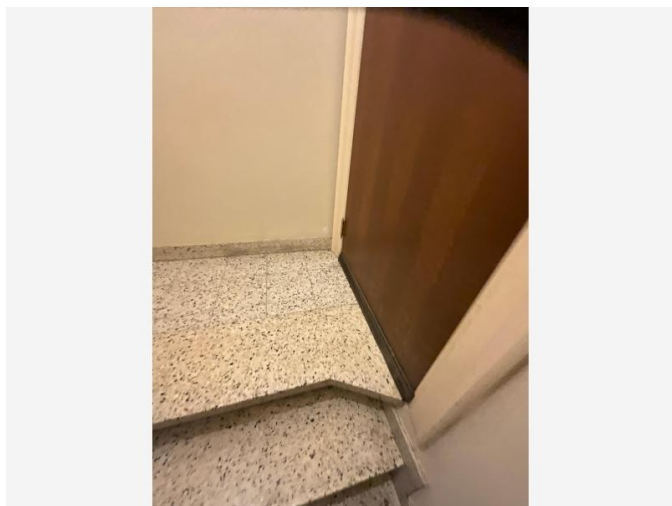
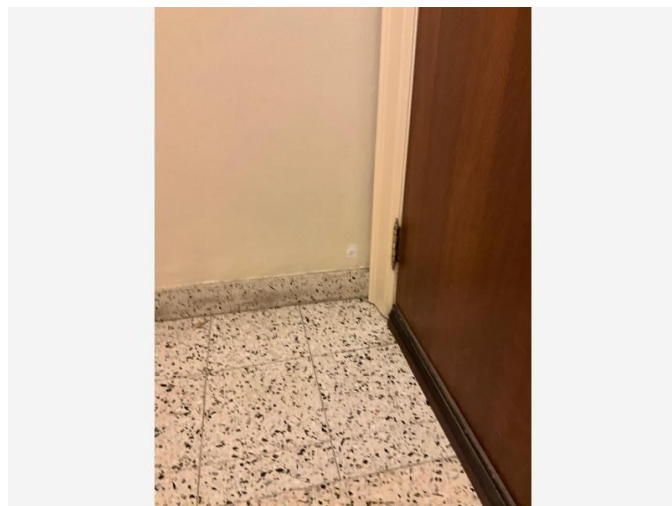
Geen asbest

#	Type	Referentie	Resultaat
9.1	Mengmonster	PLM	Geen asbest

Beschrijving	Pleisterwerk wanden
Omgeving	Binnen
Primaire drager	Binnenwand
Bindmiddel van materiaal	Gips - kalk
Gebondenheid op basis van bindmiddel	Niet-hechtgebonden
Hoeveelheid (oppervlakte - dikte - aantal)	• 280,00 m ² - 1,00 cm - 1 stuk
Totaal volume	2,80 m ³
Identificatiemethode	Een monstername door de asbestdeskundige met laboanalyse door een asbestlabo.
Destructieve handeling voor identificatie	Nee
Opmerking	De hoeveelheid is een zo nauwkeurig mogelijke opmeting. Hieraan kunnen evenwel geen rechten worden ontleend. Waar mogelijk, wordt staalname uitgevoerd conform het inspectieprotocol: in een droge ruimte zoals een slaapkamer, in een natte ruimte zoals een keuken of badkamer, in een traphal en in een stookruimte.

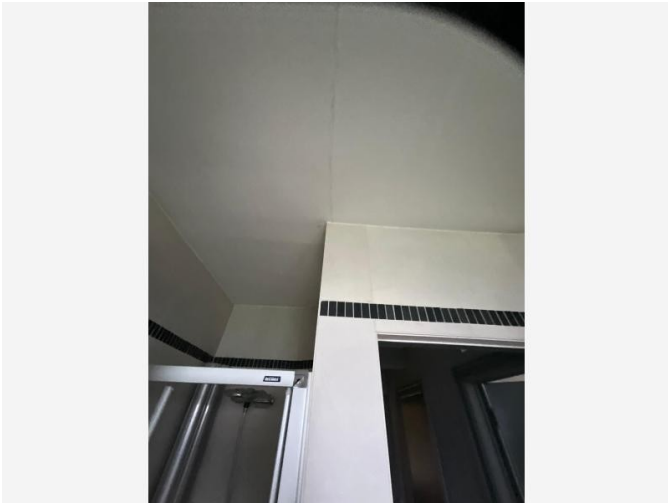
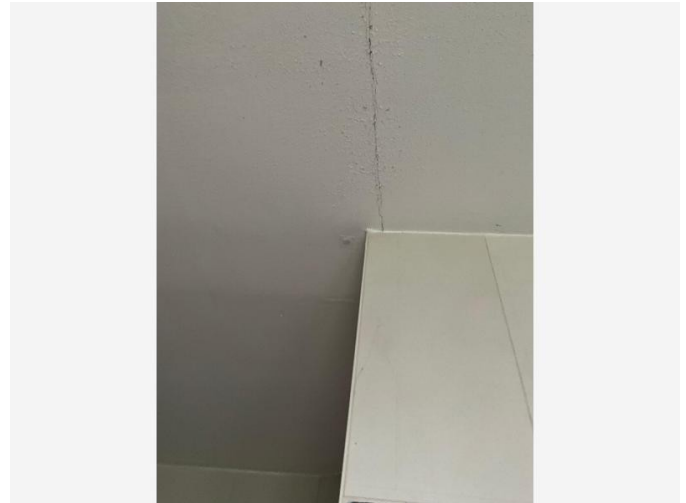
Fiche 10: Pleisterwerk plafonds

Geen asbest

#	Type	Referentie	Resultaat
10.1	Mengmonster	PLPL	Geen asbest

Beschrijving	Pleisterwerk plafonds
Omgeving	Binnen
Primaire drager	Plafond
Bindmiddel van materiaal	Gips - kalk
Gebondenheid op basis van bindmiddel	Niet-hechtgebonden
Hoeveelheid (oppervlakte - dikte - aantal)	• 70,00 m ² - 1,00 cm - 1 stuk
Totaal volume	0,70 m ³
Identificatiemethode	Een monstername door de asbestdeskundige met laboanalyse door een asbestlabo.
Destructieve handeling voor identificatie	Nee
Opmerking	De hoeveelheid is een zo nauwkeurig mogelijke opmeting. Hieraan kunnen evenwel geen rechten worden ontleend. Waar mogelijk, wordt staalname uitgevoerd conform het inspectieprotocol: in een droge ruimte zoals een slaapkamer, in een natte ruimte zoals een keuken of badkamer, in een traphal en in een stookruimte.

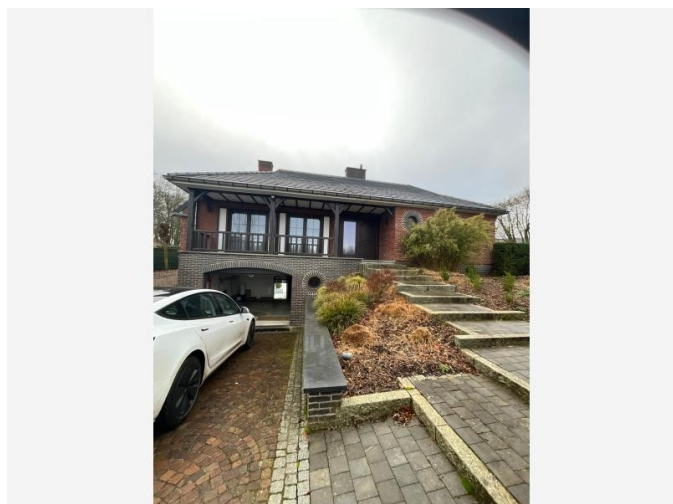
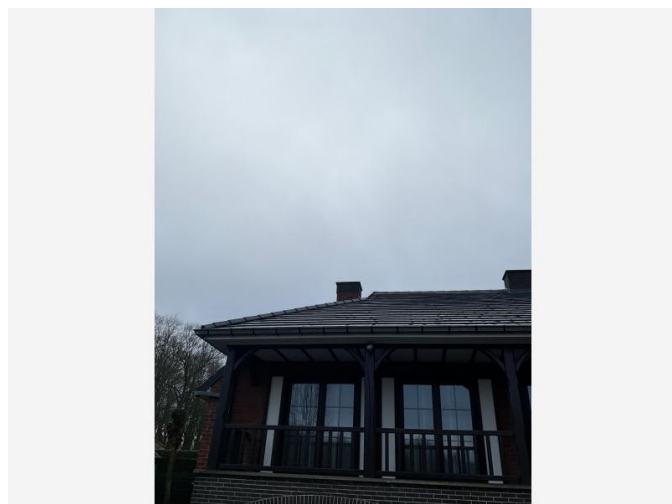
Beschrijving	Notitie	Terug te vinden op plannen
Fiche 11: Dakbedekking	Het oude asbesthoudende dak is verwijderd in 2024. Het nieuwe dak is bekleed met niet-asbestverdachte platen.	-
Fiche 12: Verwarmingsketel	-	-
Fiche 13: Afdichtingen schrijnwerk	-	-
