Asbestinventarisatetest

23096C0439/00C004

Gemeenschappelijke delen

Attestnummer : 20260320-000222.000

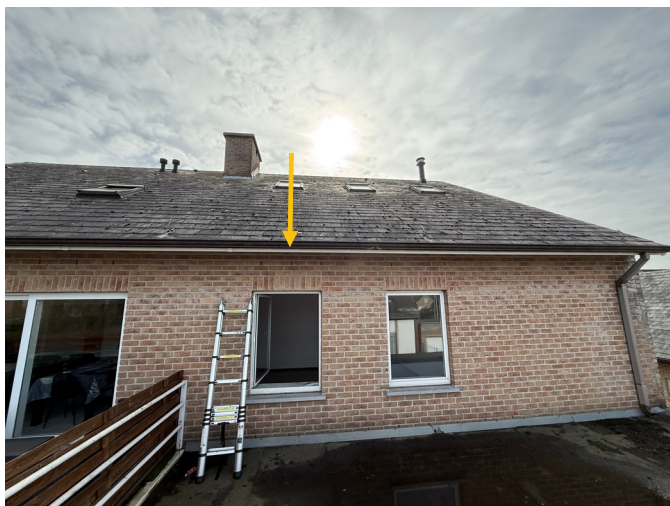
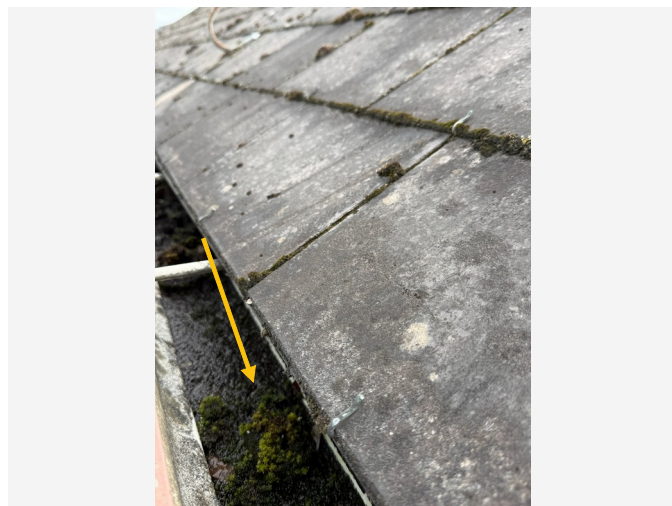
Het asbestmateriaal valt onder de mijlpaal van 2040.

Beschrijving	Dakgoten - Contaminatie door AC dak
Type afvalstof	Betreft resten (contaminatie) van verwerking of beschadiging
Type resten (contaminatie)	<ul style="list-style-type: none">• Stof, deeltjes < 4 mm, flinters, gruis (vermengd in materiaal)
Besmette materialen	<ul style="list-style-type: none">• Organisch materiaal (mos, mest, vegetatie, ...)• Sediment (dakgoot, afvoerbuï, regenwaterput, ...)
Bron van de resten	Leien nog aanwezig op dak.
Omgeving	Buiten
Primaire drager	Infrastructuur hemelwater (opvang en afvoer)
Gebondenheid resten	Niet hecht
Hoeveelheid (gewicht - aantal)	<ul style="list-style-type: none">• 10,00 kg - 1 stuk
Totaal gewicht	10,00 kg
Eenvoudig bereikbaar	Ja
Identificatiemethode	De asbestdeskundige beoordeelt het materiaal als asbestverdacht en dus asbesthoudend, en dit zonder monstername.
Opmerking	Deze hoeveelheid is een schatting.

Dringend verwijderen

- Verwijder het asbestafval.
- Gebruik het opgevangen hemelwater van de regenton niet voor huishoudelijk gebruik of bevoeiing van planten.

- Eenvoudige handelingen: enkel door erkend asbestverwijderaar
Eenvoudige handelingen en met bijkomende maatregelen.

Door de ouderdom / verwerking van onderstaande materialen, worden bijkomende maatregelen noodzakelijk geacht om deze op een veilige manier te verwijderen zonder contaminatie.

- Hechtgebonden asbest (buitentoepassing) die beschadigd is of waarbij er vrije vezels zichtbaar zijn en waarbij de verwijdering geen aanleiding geeft tot wijziging van de toestand.

- Onderliggende structuur gecontamineerd - voorafgaandelijk reinigen (geïmpregneerde doeken / stofzuigen met absoluutfilter van de vloeroppervlakte).
- Aanbrengen van een PE-folie onder de te verwijderen toepassingen en na asbestverwijdering omzichtig verwijderen en reinigen (geïmpregneerde doeken / stofzuigen absoluutfilter / fixeren van het onderliggende materiaal, draagstructuren en omgeving na de werken).
- Volledige bevochtiging (met een impregnatie product), bijzondere aandacht aan overlapzones.
- Reinigen van dakgoten (asbesthoudend dakgootslib en bijkomend afbraakmateriaal) met opvang van het spoelwater (afkoppeling) in een reservoir voor verwerking (filteren met absoluutfilter).

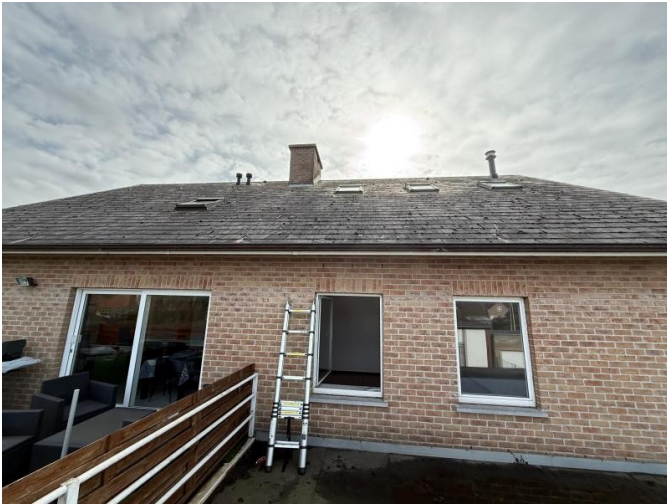
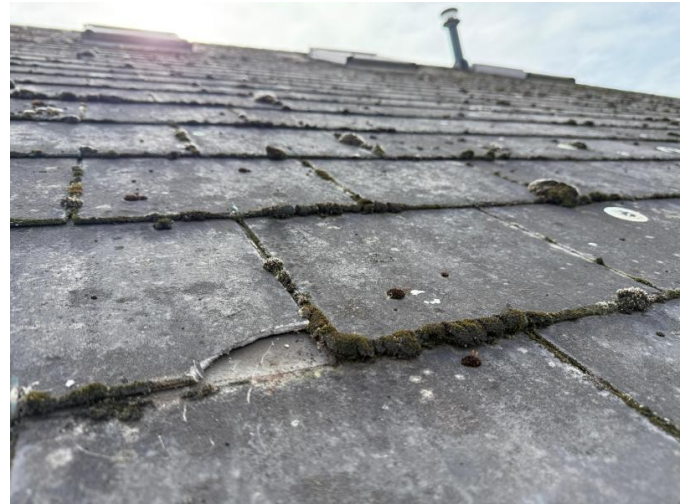
Het asbestmateriaal valt onder de mijlpaal van 2034.

Eindbeoordeling materiaalrisico	Verhoogd materiaalrisico en/of verhoogde kans op vezelvrijgave
Opmerking	Mos aanwezig. Aan binnenzijde volledig afgewerkt en niet waarneembaar.

Gebondenheid	Categorie 1: hechtgebonden in oorsprong
Asbestsoort (vezeltype)	Alleen chrysotiel aanwezig
Asbestconcentratie	Laag (< 50%)
Afschermingsgraad van het gehele materiaal	Geheel of deels vrij aan de buitenlucht, maar geen contact met binnenlucht
Toestand van het materiaal	Matig beschadigd, matig verweerd

#	Type	Referentie	Resultaat
2.1	Puntmonster	PS02	Chrysotiel

Beschrijving	Leien - Dak
Omgeving	Buiten
Primaire drager	Schuin dak
Asbestmateriaal	Dak- en gevelbekleding - Lei, shingle
Bindmiddel van asbestmateriaal	Cement
Gebondenheid op basis van bindmiddel	Hecht
Hoeveelheid (oppervlakte - aantal)	<ul style="list-style-type: none">• 250,00 m² - 1 stuk
Totale oppervlakte	250,00 m ²
Eenvoudig bereikbaar	Ja
Bevestigingswijze	<ul style="list-style-type: none">• Geklemd• Genageld, geniet
Identificatiemethode	Een monstername door de asbestdeskundige met laboanalyse door een asbestlabo.
Destructieve handeling voor identificatie	Nee

Verwijderen

- Scherm in afwachting van verwijdering het asbestmateriaal af van luchtstromingen en verstoring: bijvoorbeeld door het te verpakken, te fixeren, af te dekken, signalisatie - afbakening aan te brengen, ...
- Verwijder dit asbestmateriaal zo snel mogelijk. Volg de toestand goed op.
- Hemelwater dat afspoelt van asbestcement daken of gevels kan asbestdeeltjes bevatten. Gebruik het enkel voor gesloten circuits (bv. spoelen toiletten). Reinig na het vervangen van het dak of de gevel de dakgoten en regenwaterput of -ton om asbesthoudend sediment of slib te verwijderen

- Eenvoudige handelingen: mag via doe-het-zelf of door werknemer(s) met opleidingsattest eenvoudige handelingen
Buiten mag u de volgende toepassingen zelf wegnemen:
 - hechtgebonden asbest dat niet beschadigd is.
 - hechtgebonden asbest dat wel beschadigd is en waarbij er vrije asbestvezels zichtbaar zijn.

Wij adviseren om dit te laten verwijderen door een aannemer met opleidingsattest.

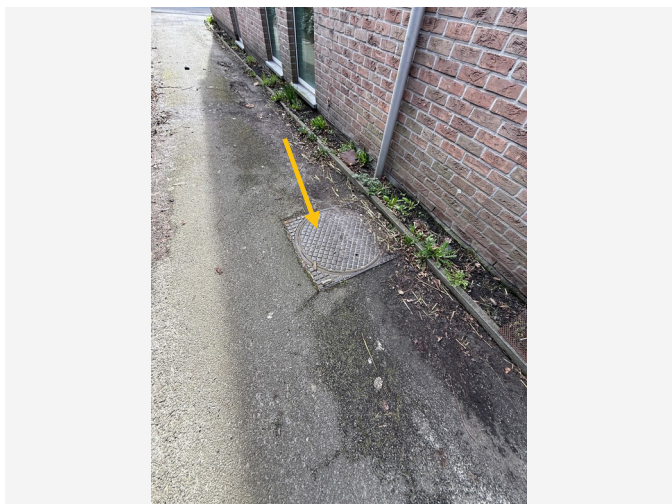
Situeringfoto

Tijdelijke beperking

Reden: Het onderzoek kan niet uitgevoerd worden binnen de bepalingen van de Welzijnswet

Uitleg van de asbestdeskundige: Putdeksel(s) - Zitten vast met lijm, silicone, schroeven, door ouderdom/te zwaar voor 1 persoon.

Bijgevolg hier niet kunnen inspecteren naar onderliggende lagen of eventuele asbestverdachte leidingen.

De putdeksel die wel open konden gedaan worden bevatten geen asbestverdachte elementen aan de bovengrond, zonder destructief onderzoek naar de diepste lagen, conform protocol.

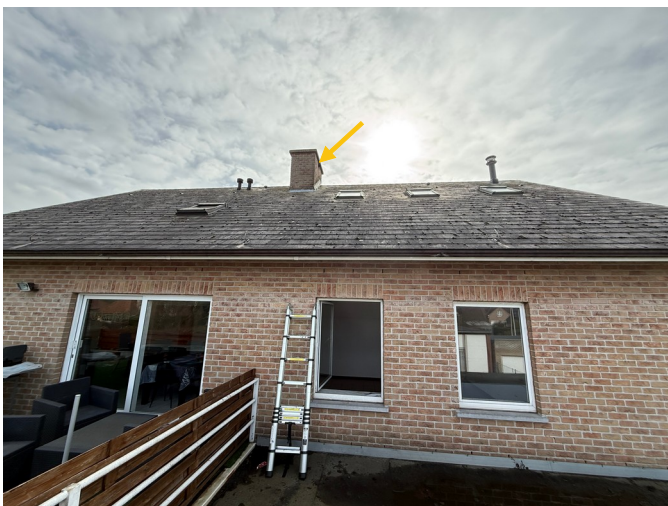
Situeringfoto

Tijdelijke beperking

Reden: Het te onderzoeken materiaal situeert zich hoger dan 3,50 m te rekenen vanaf een veilige ondergrond

Uitleg van de asbestdeskundige: Aangezien de schouw(en) zich bevindt op een hoogte hoger dan 3,5 m (vanaf een veilige ondergrond) kon deze niet worden gecontroleerd tijdens de inspectie. Dit betreft een beperking van middellange termijn (geen hoogtewerker op korte termijn of binnen redelijke kosten). Wanneer de schouw(en) toegankelijk wordt gemaakt, dient deze nader te worden bestaald.

De visueel waarneembare delen van de schouwpijpen zijn niet-asbestverdacht.

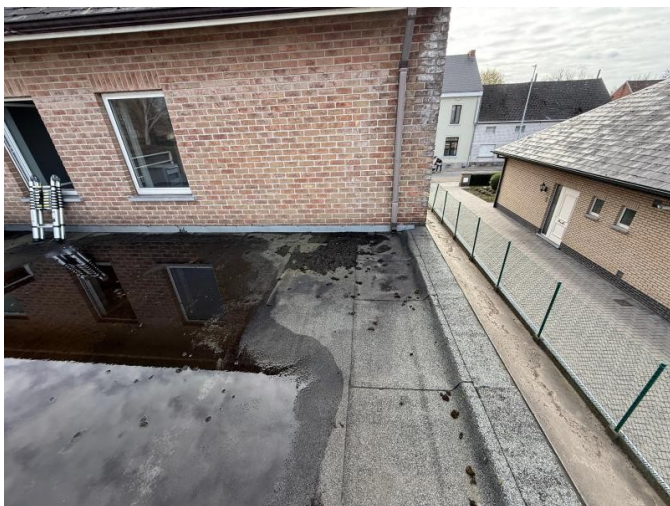
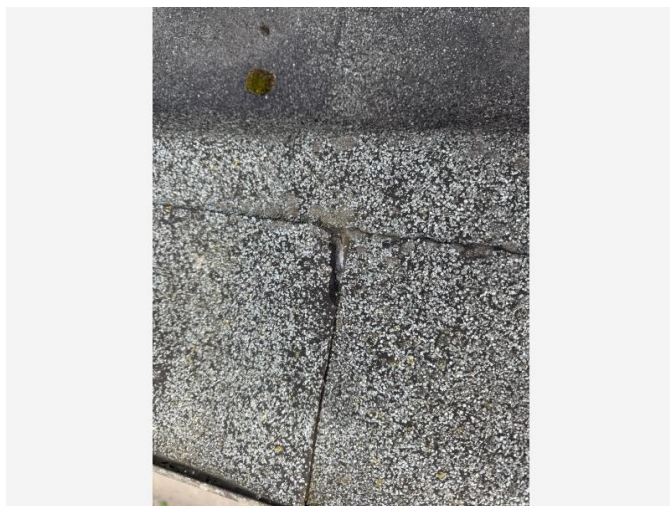
Fiche 5: Roofing/bitumen - Plat dak (Toplaag)

Geen asbest

#	Type	Referentie	Resultaat
5.1	Puntmonster	PS01	Geen asbest

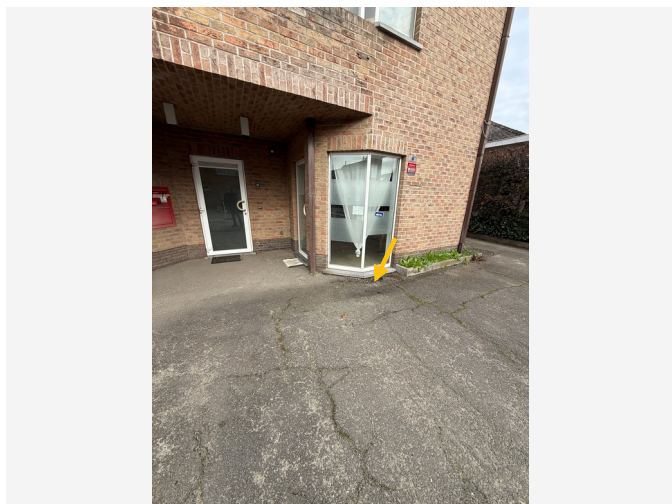
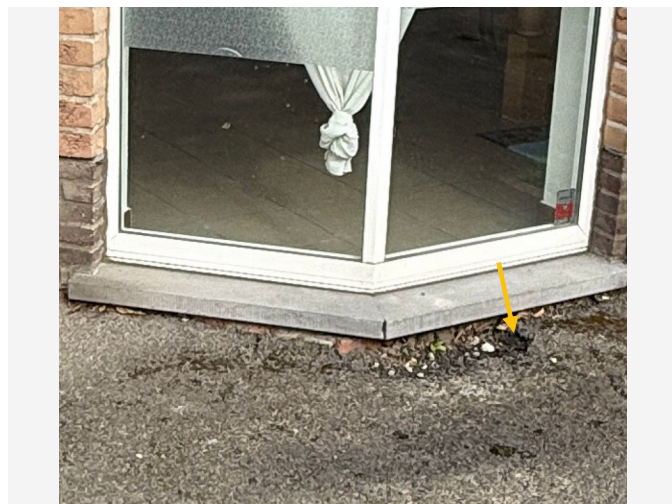
Geen asbest

#	Type	Referentie	Resultaat
6.1	Puntmonster	PS03	Geen asbest

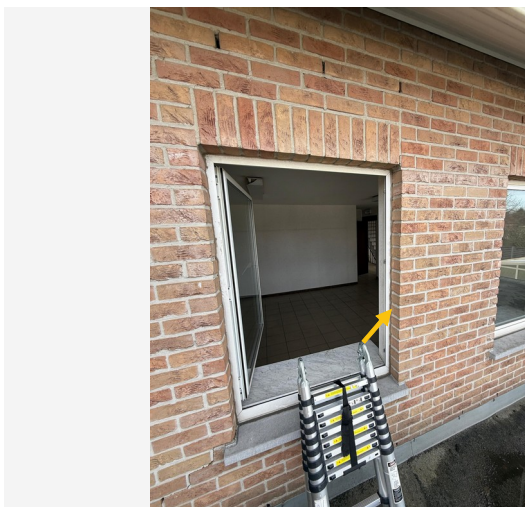
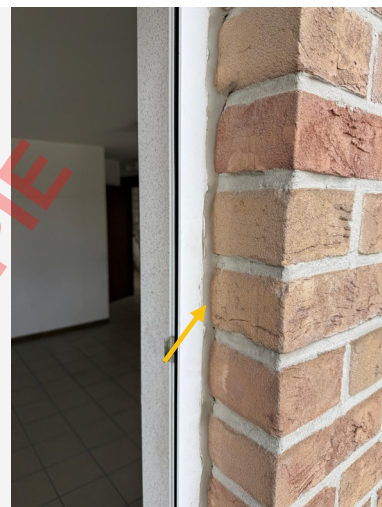
Beschrijving	Notitie	Terug te vinden op plannen
Fiche 7: Afdichtingsmateriaal (mastiek, kit, ...) aan schrijnwerk	Bij alle ramen werden geen verdachte mastiek/kit/stopverf waargenomen, wel zachte verende niet-verdachte kit/silicone.	-
