Asbestinventarisatetest

A. Burvenichlaan 29/2A, 1780 Wemmel

Attestnummer : 20260408-000315.000

Uitgegeven op : 08.04.2026

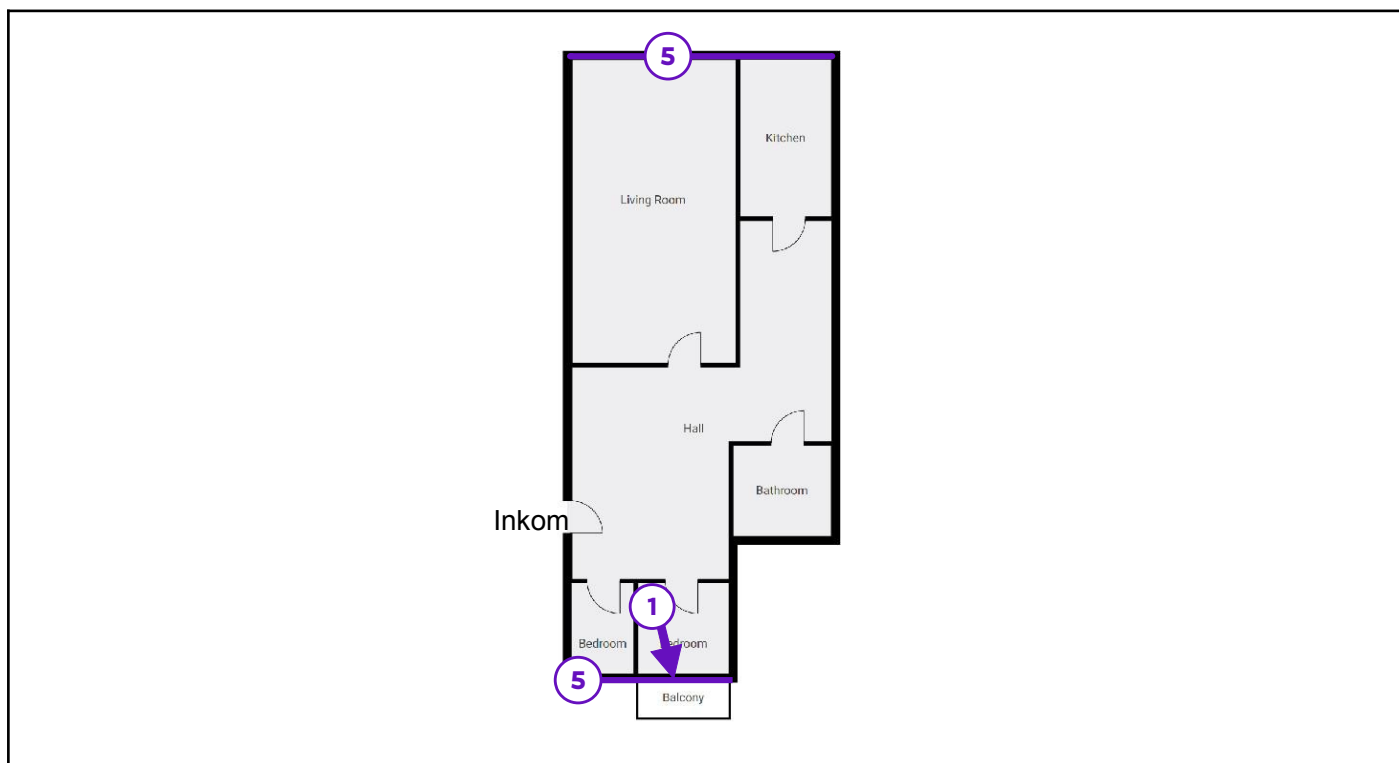
Plan 1.1: Appartement

Beschrijving	Type	Actie
1. Kunststof plaat in deur	Advies	-
5. Siliconen kit raamkaders-muren	Overige ruimte of materiaal	-

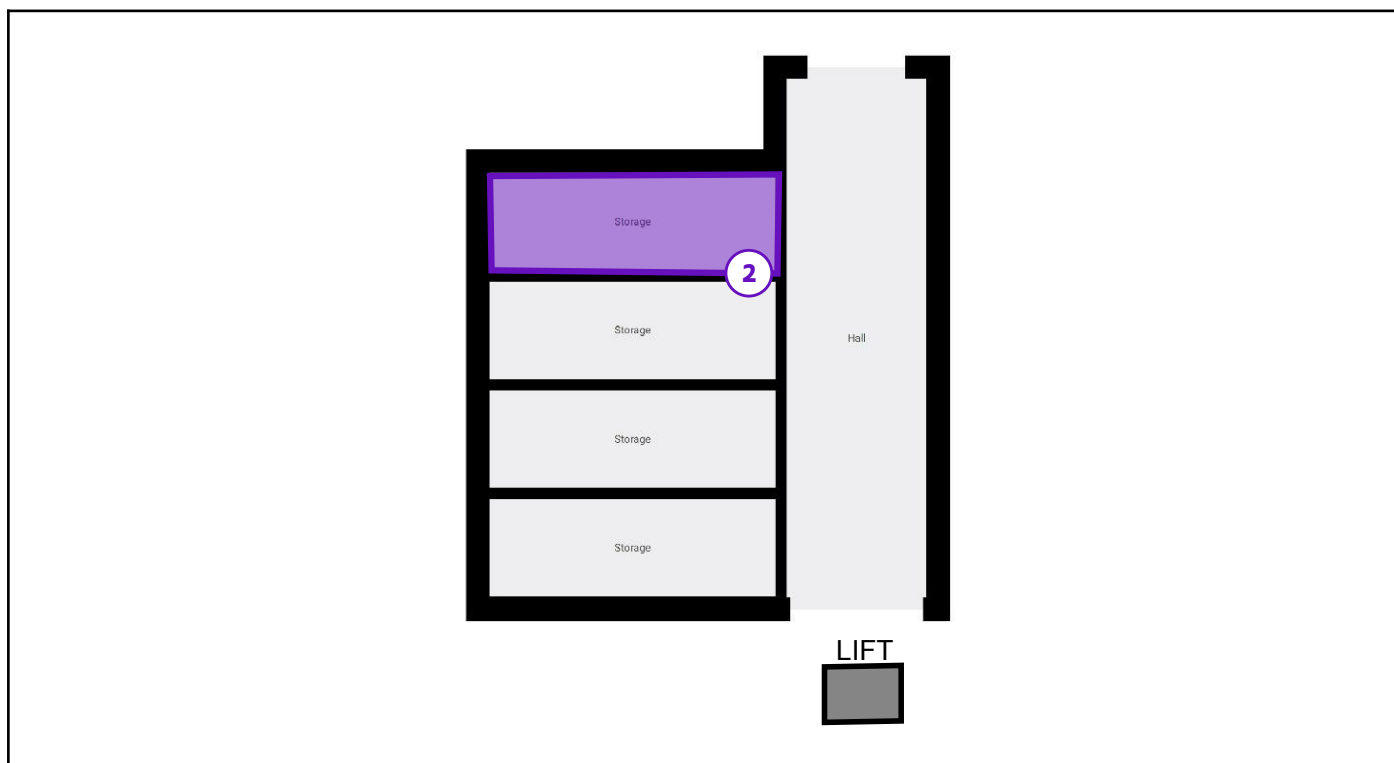
Plan 1.2: Kelder

Beschrijving	Type	Actie
2. Berging in baksteen en beton	Advies	-

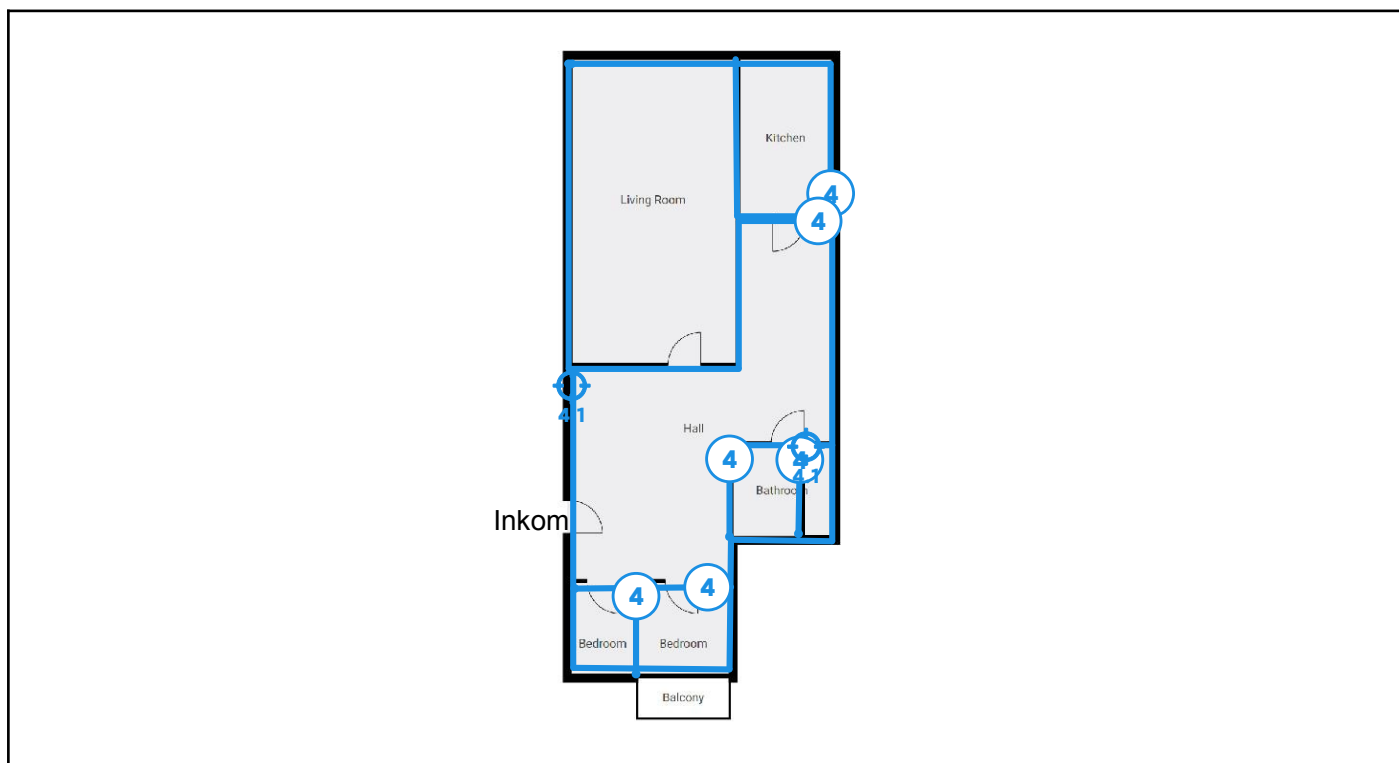
Plan 1.3: Appartement pleisterwerk

Beschrijving	Type	Actie
4. Pleisterwerk	Geen asbest	-
4.1 Code: 96665-MM01	Mengmonster	-

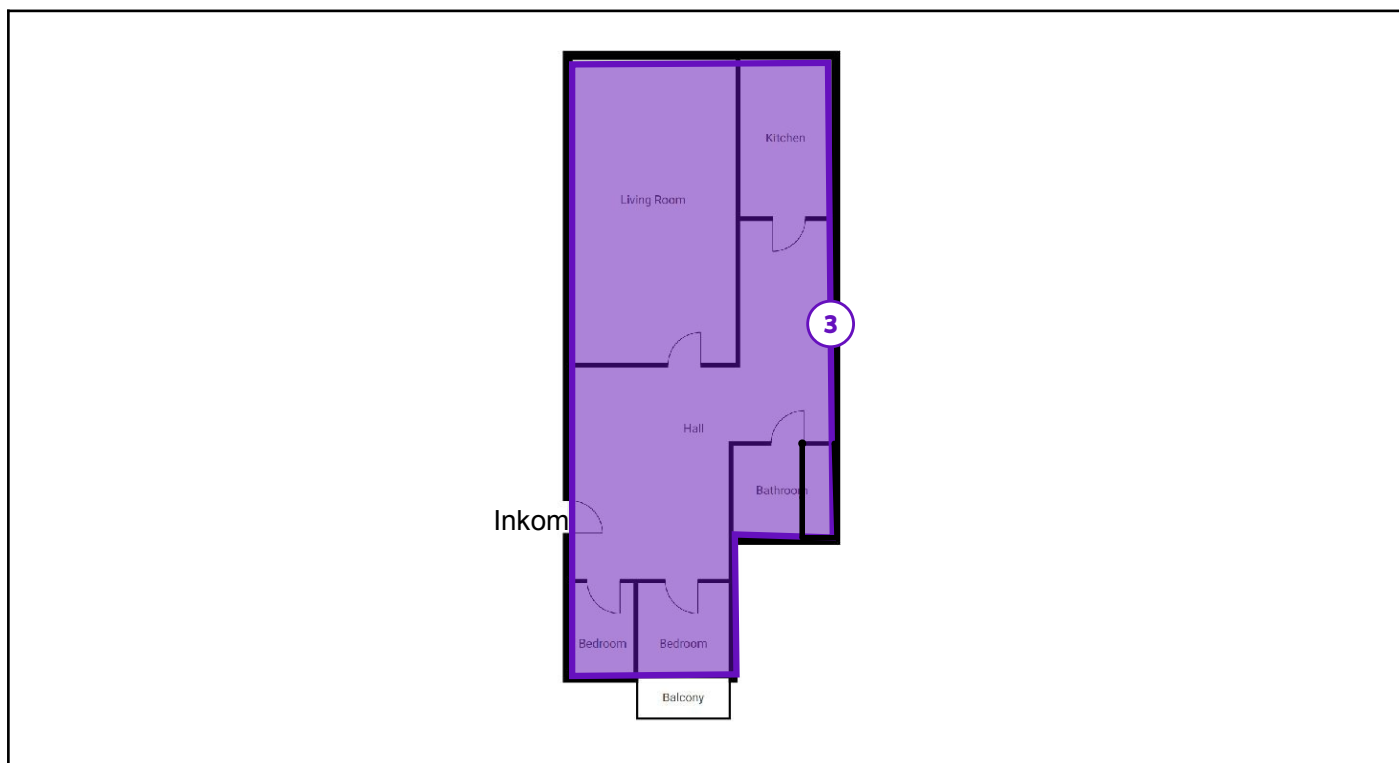
Plan 1.4: Appartement vloeren

Beschrijving	Type	Actie
3. Onderliggende lagen vloeren	Advies	-

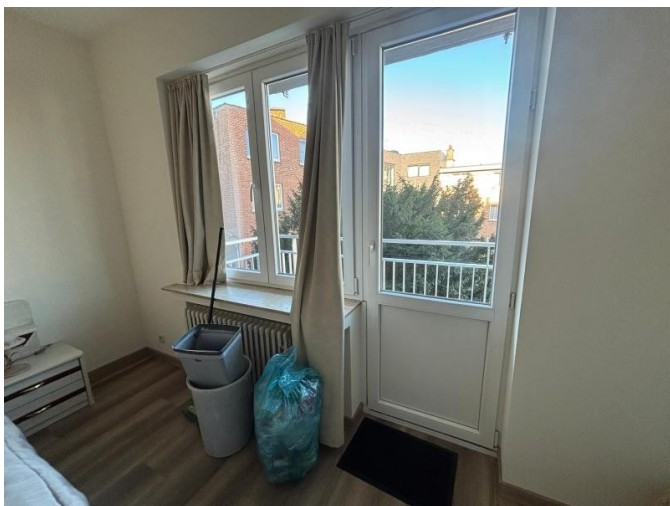
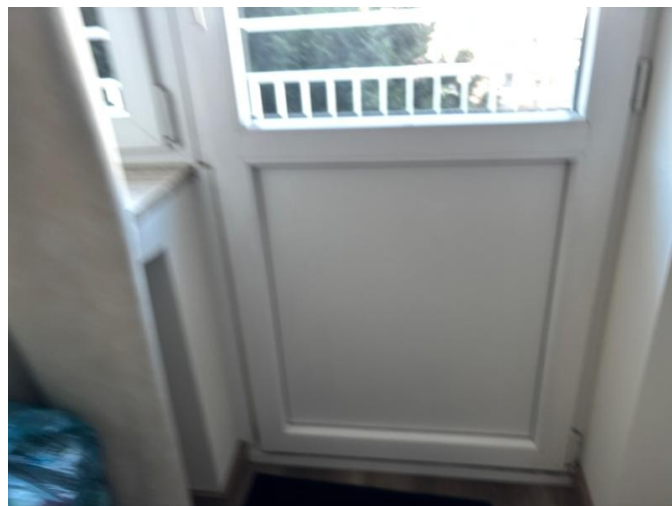
Informatie over een niet-asbestverdacht materiaal

Kunststof plaat in de deur naar het balkon.

Basis voor advies	De asbestdeskundige beoordeelt het materiaal als niet-asbestverdacht.
Primaire drager	Wandopening verticaal (raam, deur, ...)

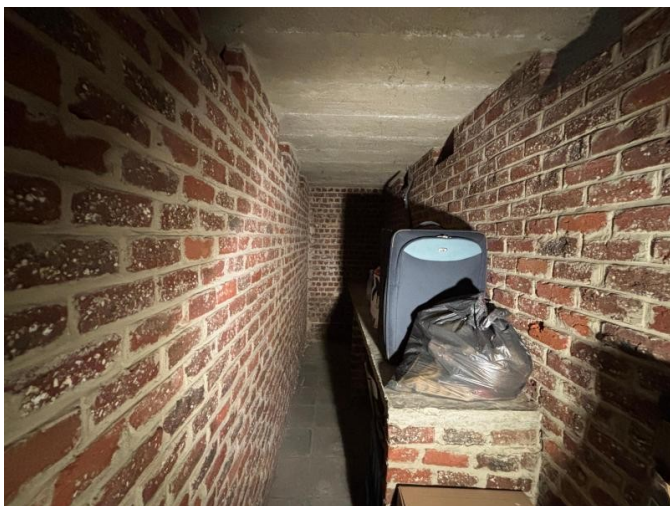
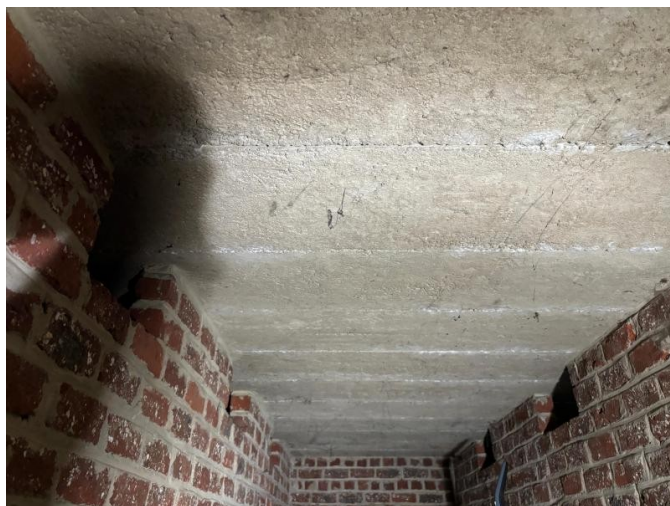
Informatie over een niet-asbestverdacht materiaal

De berging in de kelder bestaat uit bakstenen en betonnen platen.

Basis voor advies	De asbestdeskundige beoordeelt het materiaal als niet-asbestverdacht.
-------------------	---

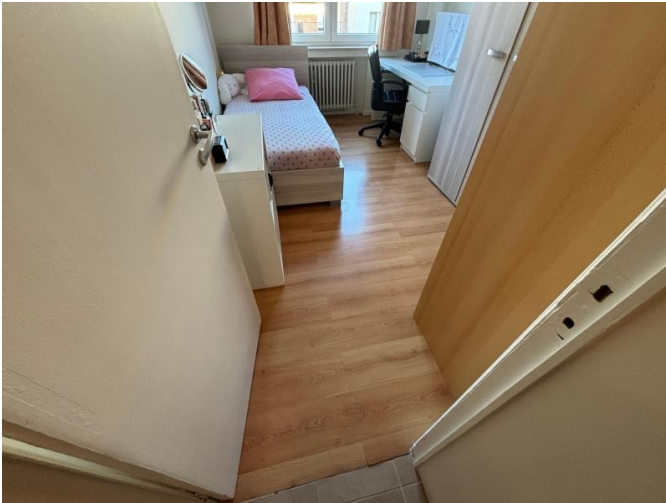
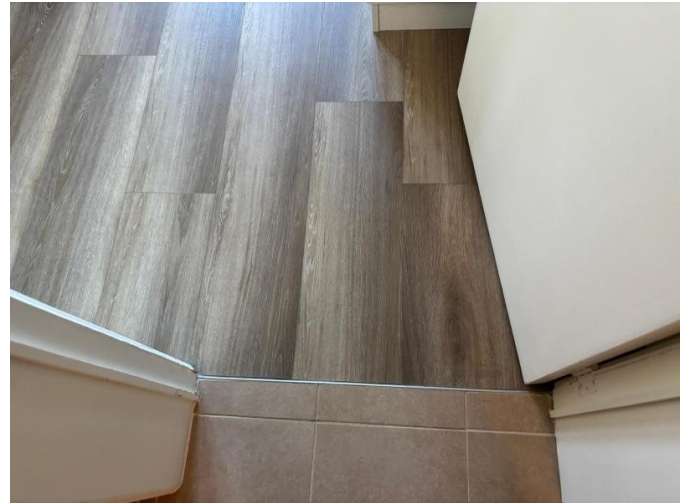
Informatie over een materiaal dat de asbestdeskundige niet kan waarnemen of vaststellen

Onderliggende vloerlagen kunnen niet worden waargenomen zonder destructief werk uit te voeren. De toplagen bestaan uit vloertegels, hout of laminaat.

Basis voor advies	Beoordeling op basis van expertise met een vaststelling door de asbestdeskundige.
Primaire drager	Vloer

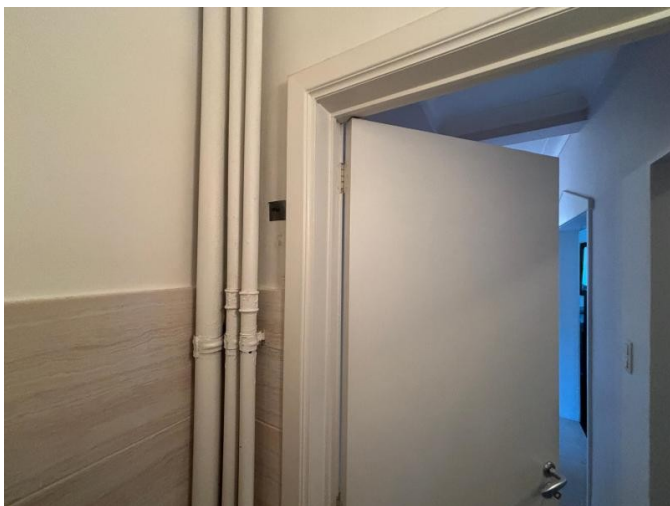
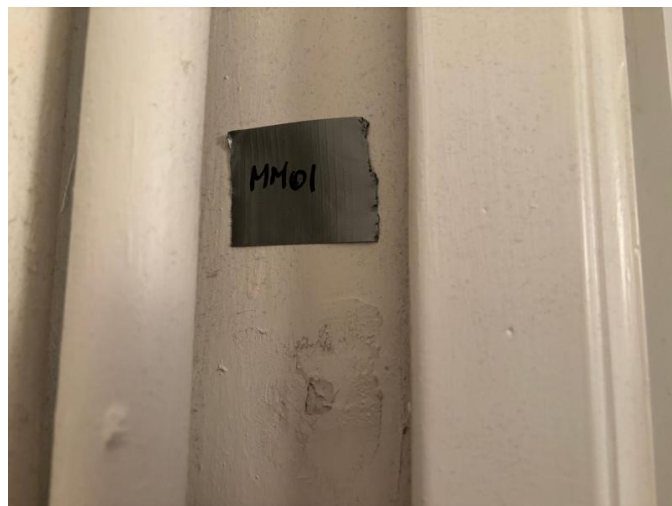
Fiche 4: Pleisterwerk

Geen asbest

#	Type	Referentie	Resultaat
4.1	Mengmonster	96665-MM01	Geen asbest

Beschrijving	Pleisterwerk
Omgeving	Binnen
Primaire drager	Binnenwand
Bindmiddel van materiaal	Gips - kalk
Gebondenheid op basis van bindmiddel	Niet-hechtgebonden
Hoeveelheid (oppervlakte - dikte - aantal)	• 1,00 m ² - 1,00 cm - 1 stuk
Totaal volume	0,01 m ³
Identificatiemethode	Een monstername door de asbestdeskundige met laboanalyse door een asbestlabo.
Destructieve handeling voor identificatie	Nee
Opmerking	<p>Mengstaal van de muurpleister genomen in het appartement. Puntstalen verdeeld over:</p> <p>natte ruimte: toilet</p> <p>individuele ruimte: berging</p> <p>Traphal: niet van toepassing</p> <p>Let op, dit blijft een steekproef. Bij grote afbraakwerken is het aangeraden bijkomende stalen te nemen om asbesthoudend pleisterwerk volledig te kunnen uitsluiten.</p> <p>Pleisterwerk terug te vinden in heel het appartement.</p>

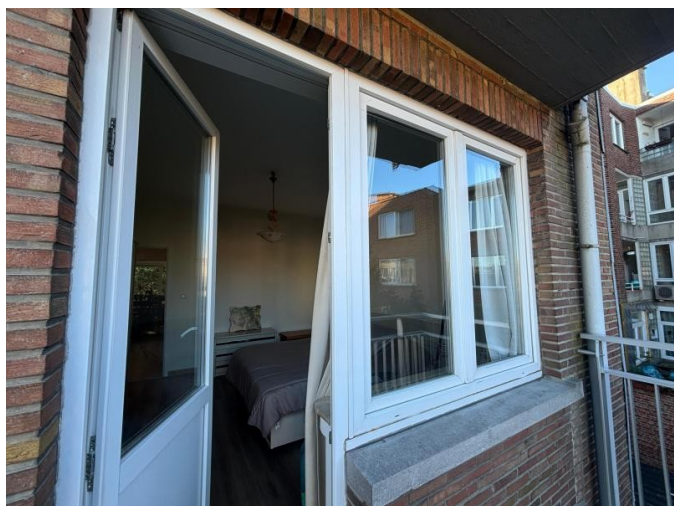
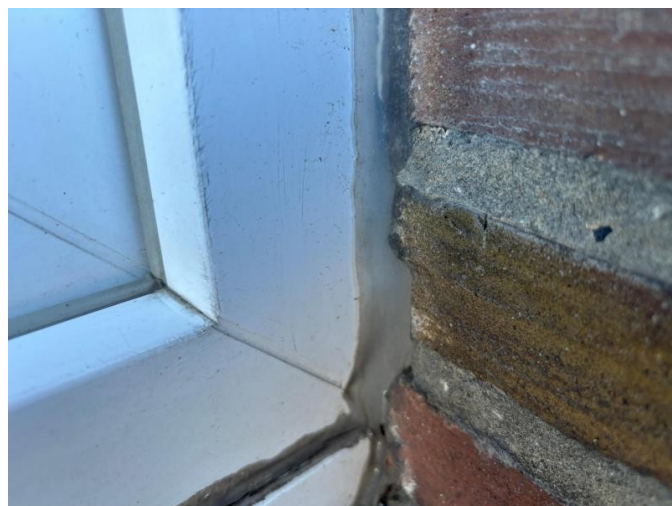
Beschrijving	Notitie	Terug te vinden op plannen
Fiche 5: Siliconen kit raamkaders-muren	Siliconen afdichtingskit tussen de raamkaders en muren aan de voor- en achterkant van het gebouw.	Plan 1.1: Appartement

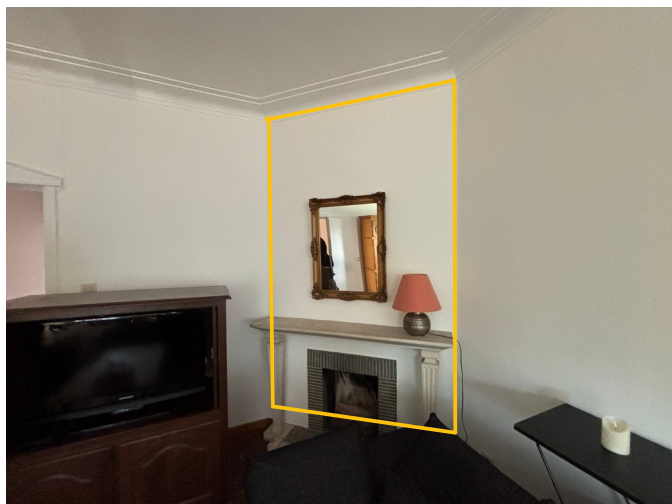
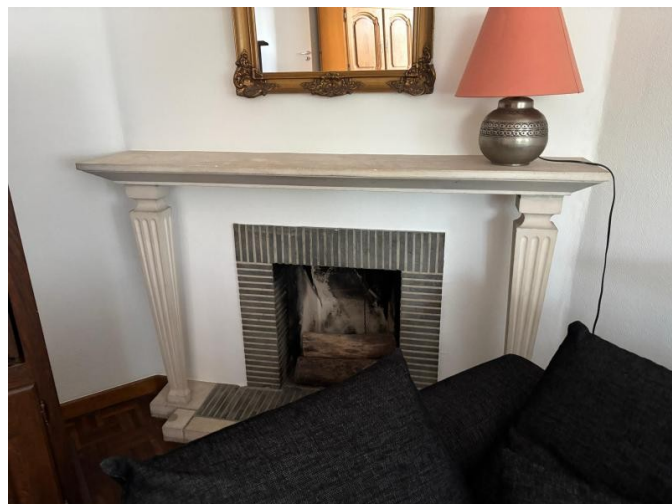
Beschrijving	Notitie	Terug te vinden op plannen
Fiche 6: Schouw niet waarneembaar	De schouw in de leefruimte is langs de binnenkant niet te controleren zonder deze open te breken. Mogelijks kan er nog een verdachte buis/kanaal door de schouw tot het dak lopen.	-
