# Asbestinventarisatetest

Hemelrijkstraat 112, 1600 Sint-Pieters-Leeuw

Attestnummer : 20260223-000465.000

Uitgegeven op : 23.02.2026

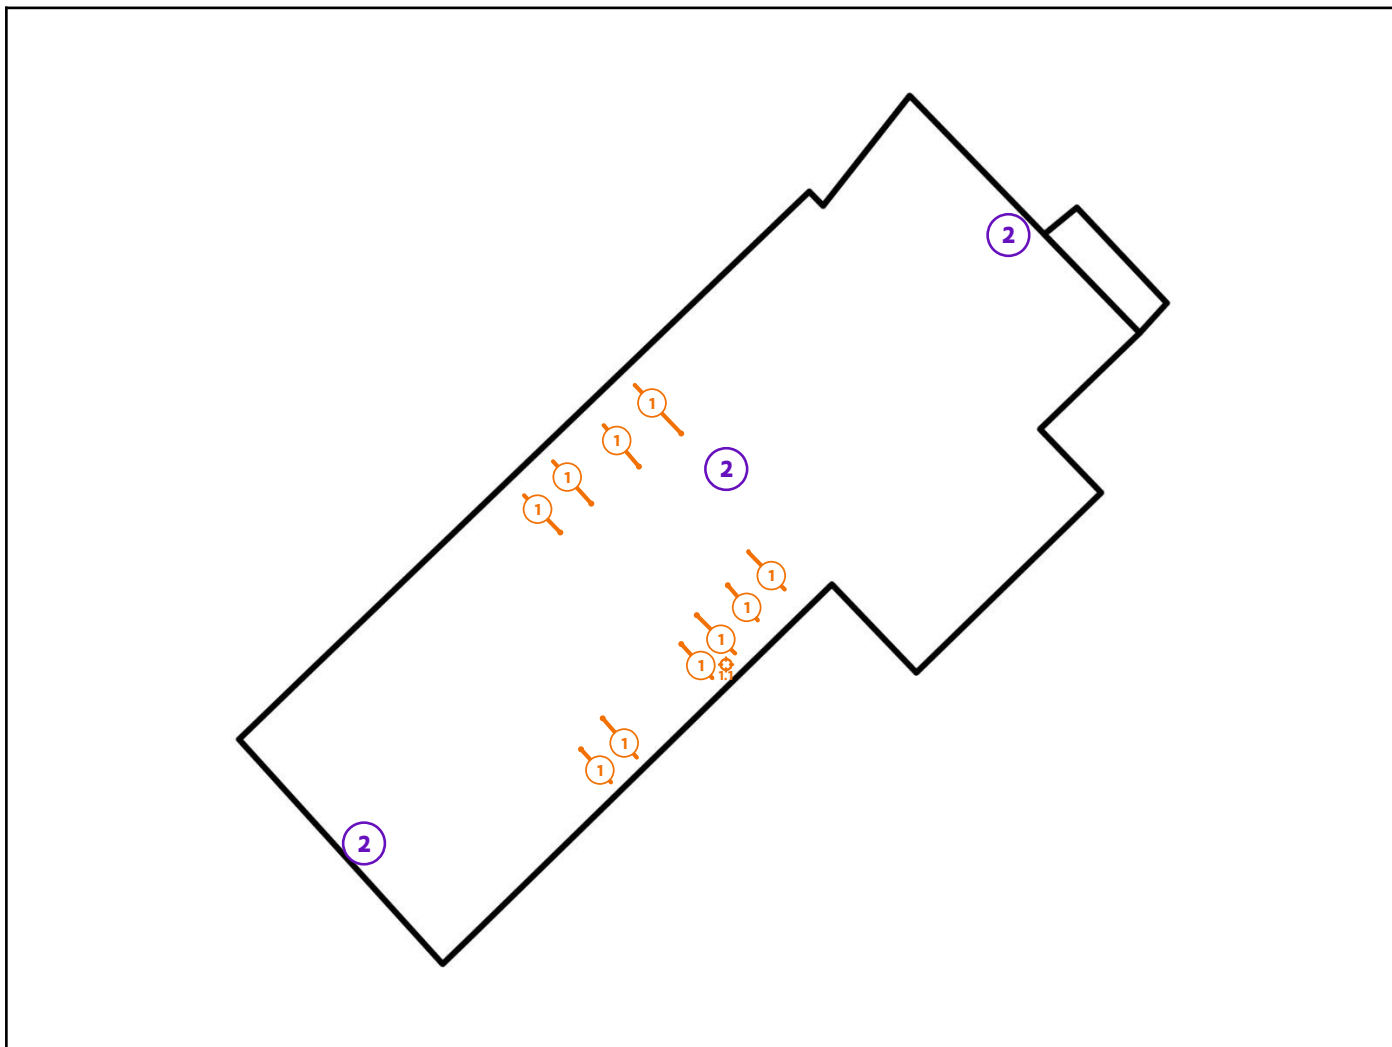
## Plan 1.5: Bovenaanzicht

Beschrijving	Type	Actie
1. Gevelleien dakkapellen	Asbestmateriaal	<a href="#">Verwijderen</a>
1.1 Code: Lei	Puntmonster	-
2. Binnenzijde schouwen	Beperking	-

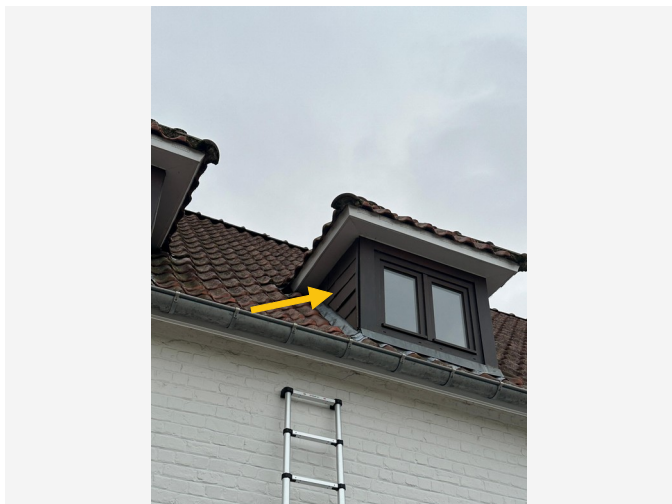
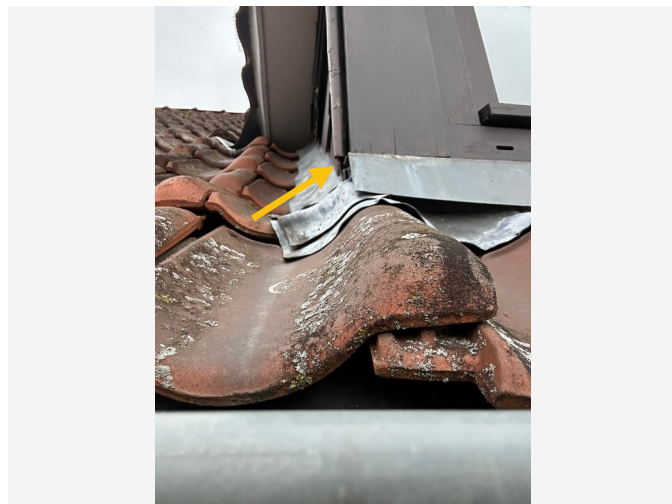
Overzichtsfoto

Detailfoto

Het asbestmateriaal valt onder de mijlpaal van 2034.

Eindbeoordeling materiaalrisico	Laag materiaalrisico en/of verlaagde kans op vezelvrijgave
---------------------------------	--

Gebondenheid	Categorie 1: hechtgebonden in oorsprong
Asbestsoort (vezeltype)	Alleen chrysotiel
Asbestconcentratie	Laag (< 50%)
Afschermingsgraad van het gehele materiaal	Geheel of deels vrij aan de buitenlucht
Toestand van het materiaal	Licht beschadigd, licht verweerd. Intact calciumsilicaatmateriaal of categorie III 'gebondenheid'

#	Type	Referentie	Resultaat
1.1	Puntmonster	Lei	Chrysotiel

Beschrijving	Gevelleien dakkapellen
Omgeving	Buiten
Primaire drager	Wand buitenschil
Asbestmateriaal	Dak- en gevelbekleding - Lei, shingle
Bindmiddel van asbestmateriaal	Cement
Gebondenheid op basis van bindmiddel	Hecht
Hoeveelheid (oppervlakte - aantal)	• 1,50 m <sup>2</sup> - 10 stuks
Totale oppervlakte	15,00 m <sup>2</sup>
Eenvoudig bereikbaar	Ja
Bevestigingswijze	• Geklemd
Identificatiemethode	Een monstername door de asbestdeskundige met laboanalyse door een asbestlabo.
Destructieve handeling voor identificatie	Nee
Opmerking	De hoeveelheid is geschat.

Verwijderen

- Zorg voor een veilig beheer. Vermijd het beschadigen van het asbestmateriaal. Controleer de toestand jaarlijks op wijzigingen.
- Hemelwater dat afspoelt van asbestcement daken of gevels kan asbestdeeltjes bevatten. Gebruik het enkel voor gesloten circuits (bv. spoelen toiletten). Reinig na het vervangen van het dak of de gevel de dakgoten en regenwaterput of -ton om asbesthoudend sediment of slib te verwijderen

- Eenvoudige handelingen: mag via doe-het-zelf of door werknemer(s) met opleidingsattest eenvoudige handelingen  
De toepassing mag zelf verwijderd worden onder de voorwaarden terug te vinden op: <https://ovam.vlaanderen.be/wie-mag-wat-verwijderen>

- Eenvoudige handelingen: enkel door erkend asbestverwijderaar  
Verwijderingsvoorschriften volgens Codex over het welzijn op het werk Art. VI.3-54.

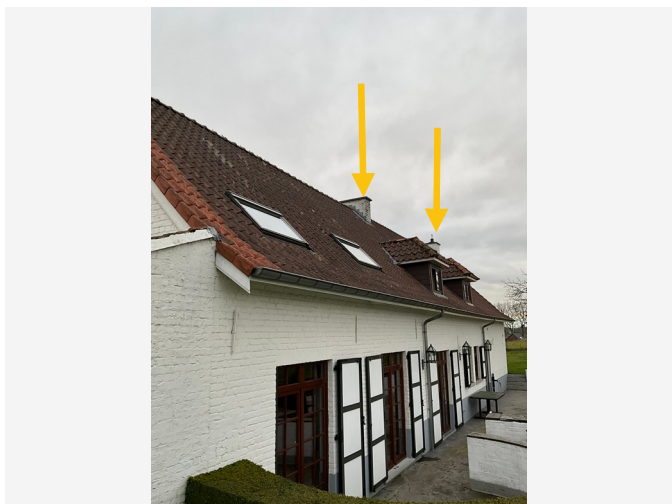
**Reden:** Het te onderzoeken materiaal situeert zich hoger dan 3,50 m te rekenen vanaf een veilige ondergrond

**Uitleg van de asbestdeskundige:** Het is niet mogelijk om de binnenzijde van de gemetselde schouwen te onderzoeken.

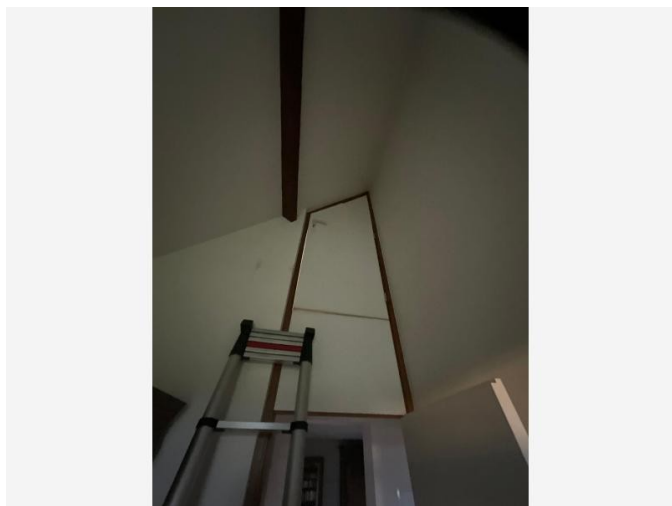
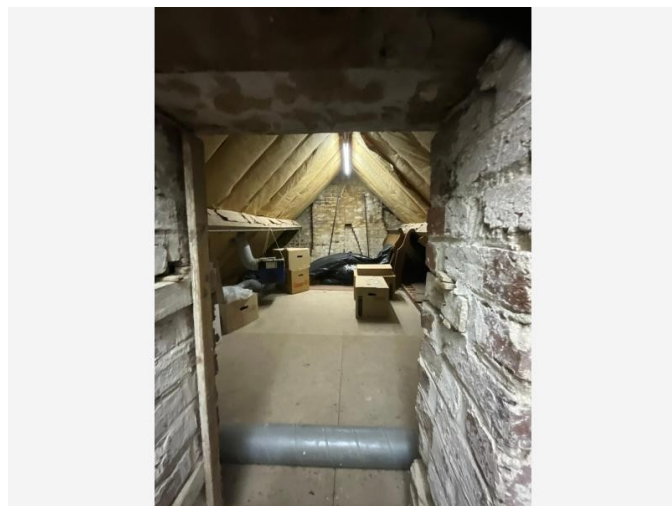
Er werden geen asbestverdachte materialen aangetroffen op de zolder.

Basis voor advies	De asbestdeskundige beoordeelt het materiaal als niet-asbestverdacht.
-------------------	---

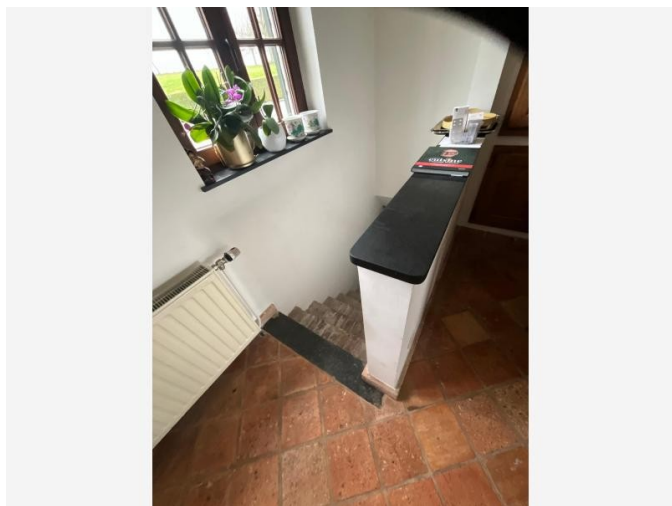
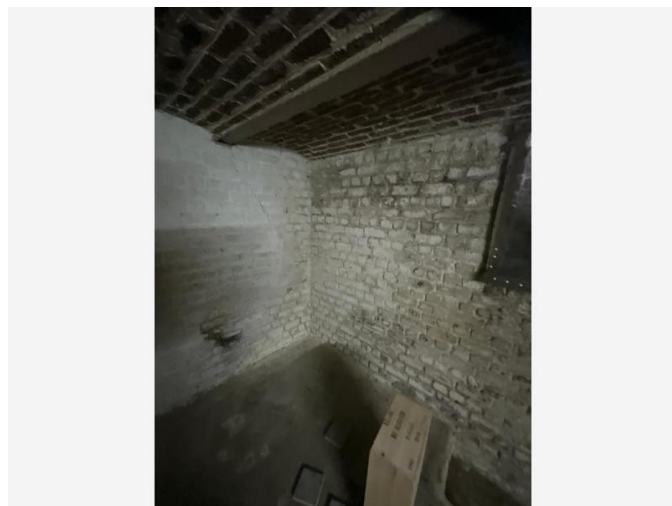
Er werden geen asbestverdachte materialen aangetroffen in de kelder.

<b>Basis voor advies</b>	De asbestdeskundige beoordeelt het materiaal als niet-asbestverdacht.
--------------------------	---

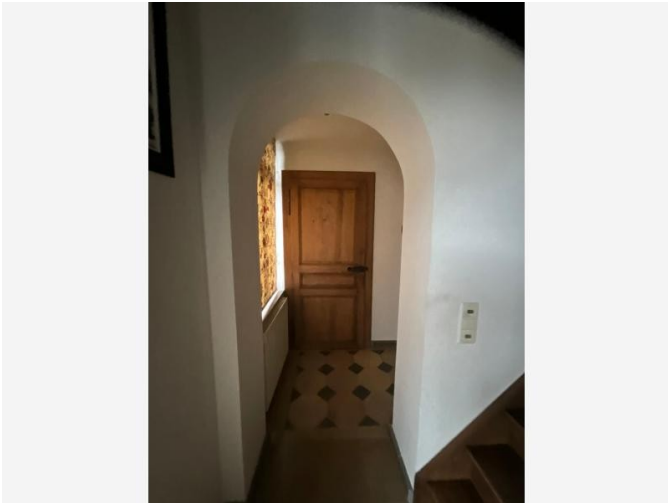
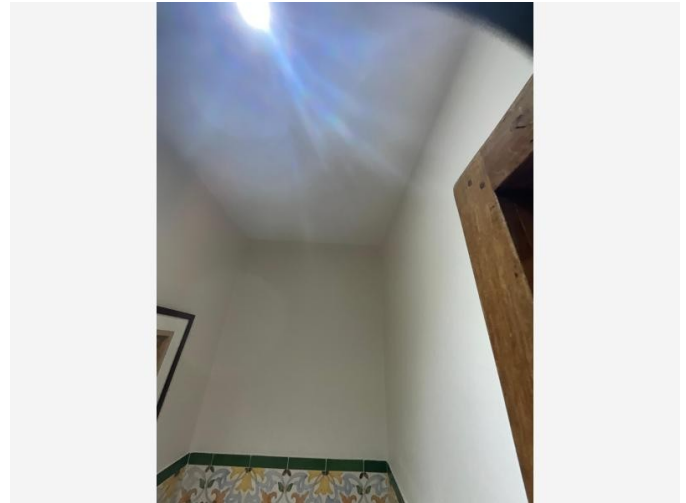
De waarneembare, vaststelbare plafonds zijn niet bepleisterd.

Basis voor advies	De asbestdeskundige beoordeelt het materiaal als niet-asbestverdacht.
Primaire drager	Plafond

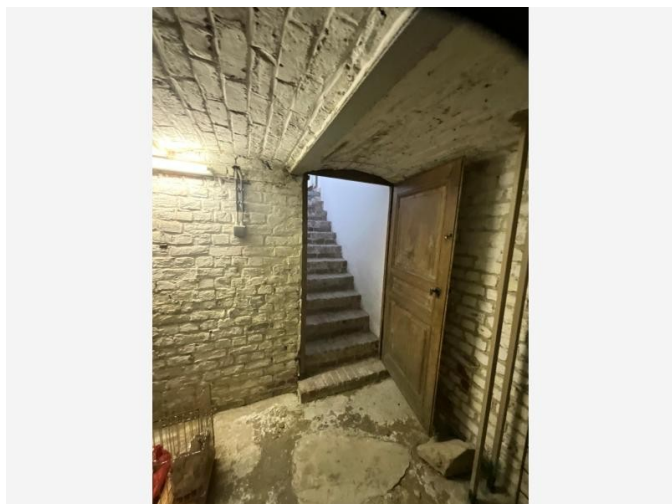
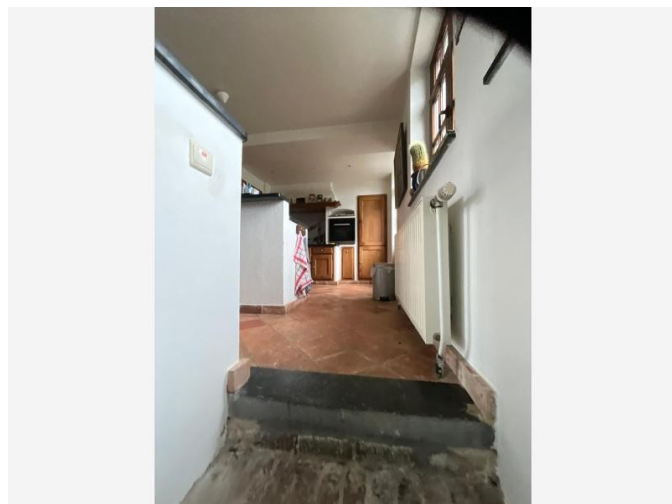
Geen asbest

#	Type	Referentie	Resultaat
6.1	Mengmonster	PLM	Geen asbest

<b>Beschrijving</b>	Pleisterwerk muren
<b>Omgeving</b>	Binnen
<b>Primaire drager</b>	Binnenwand
<b>Bindmiddel van materiaal</b>	Gips - kalk
<b>Gebondenheid op basis van bindmiddel</b>	Niet-hechtgebonden
<b>Hoeveelheid (oppervlakte - dikte - aantal)</b>	• 240,00 m <sup>2</sup> - 1,00 cm - 1 stuk
<b>Totaal volume</b>	2,40 m <sup>3</sup>
<b>Identificatiemethode</b>	Een monstername door de asbestdeskundige met laboanalyse door een asbestlabo.
<b>Destructieve handeling voor identificatie</b>	Nee
<b>Opmerking</b>	De hoeveelheid is geschat.
